MARINA MILITARE

DIREZIONE DEL GENIO MILITARE PER LA MARINA –  
ROMA

RELAZIONE TECNICO – DESCRITTIVA  
PALAZZINA N. 27 - ALLOGGIO MRM 0360 -

CIAMPINO (RM) Via Mura dei Francesi, 195

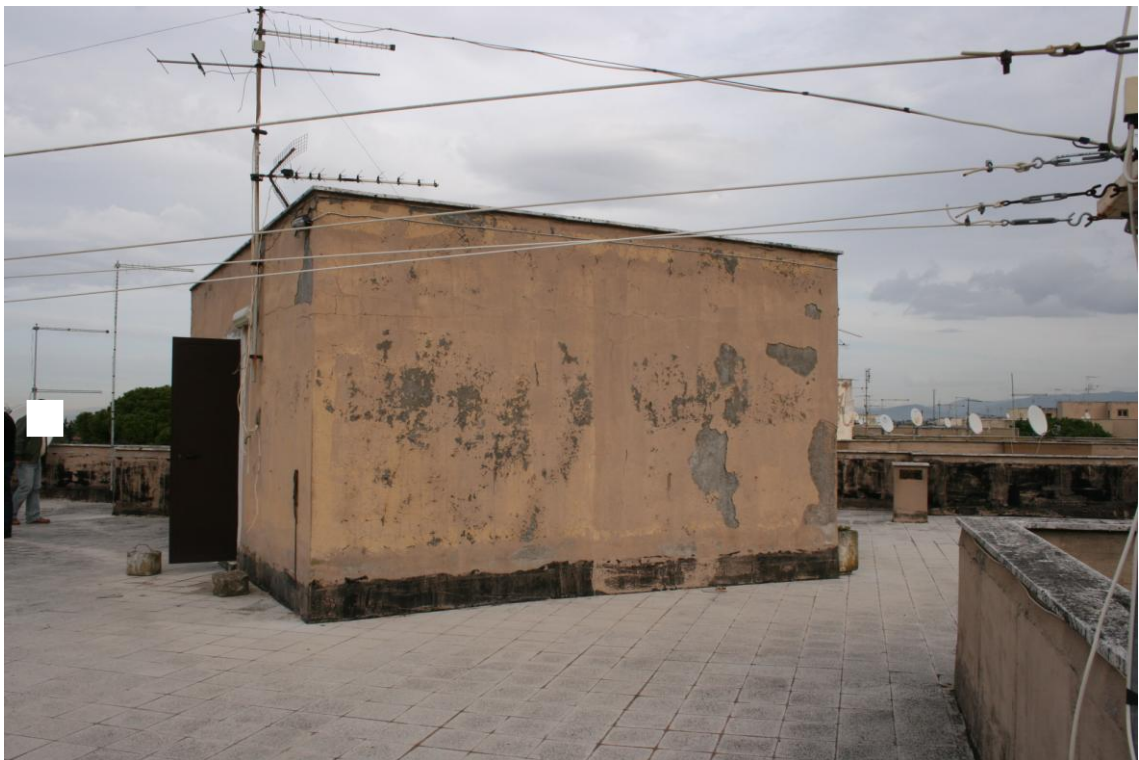
Documentazione fotografica edificio  
Torrino

- o la porta di accesso si presenta in uno stato conservativo accettabile;
- o parti comuni: la pavimentazione delle scale e dei piani intermedi è quella originaria; le pareti presentano, in alcuni punti, crepe e macchie di umidità che richiedono interventi di risanamento, gli infissi sono quelli originali con problemi di tenuta agli agenti atmosferici; il torrino necessita di interventi di risanamento; il piano interrato non è rifinito;

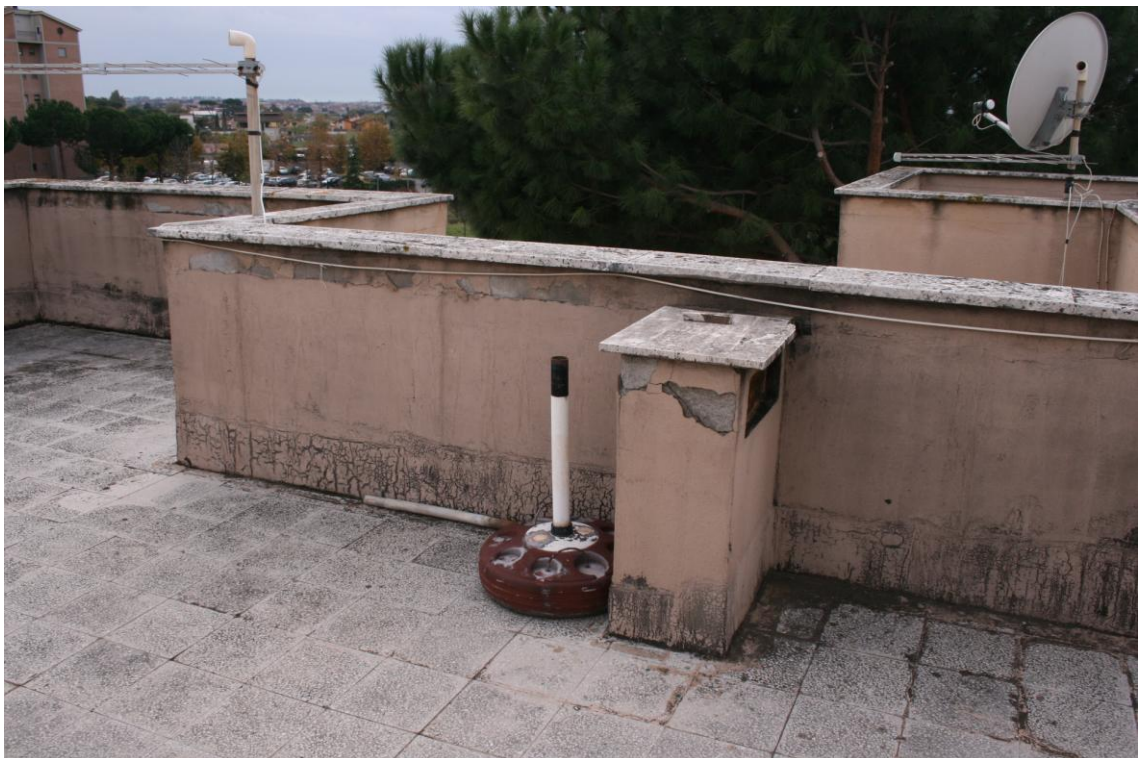
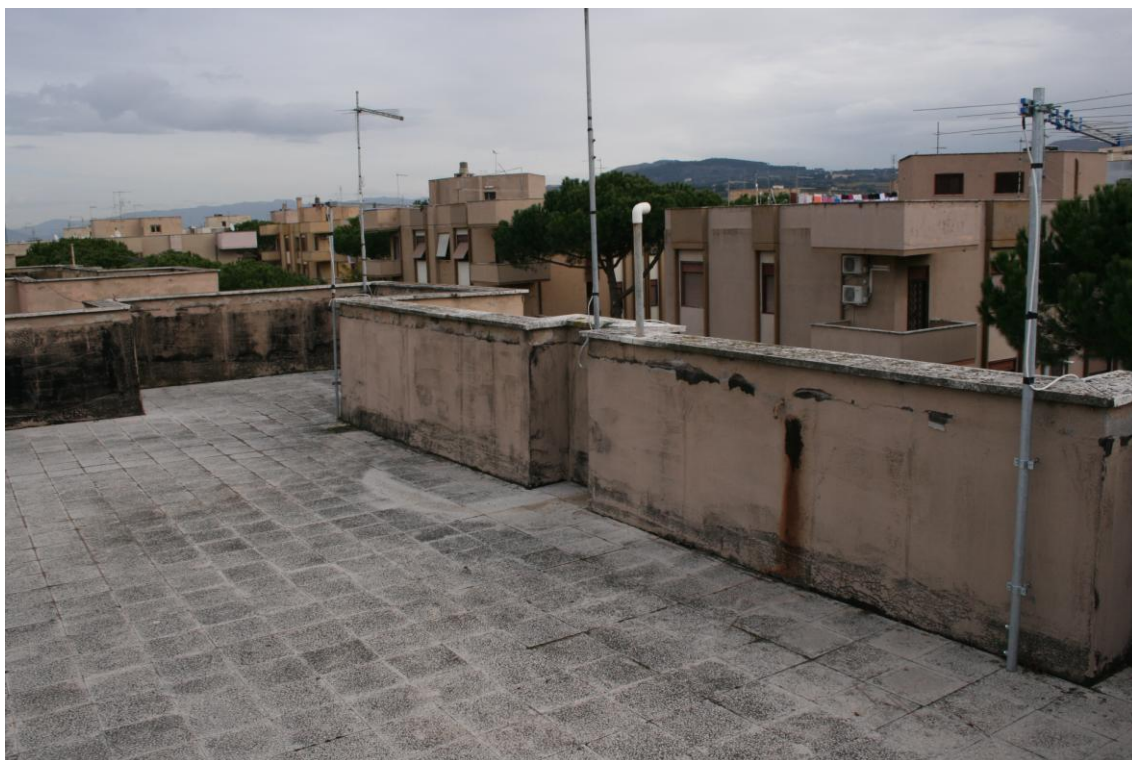
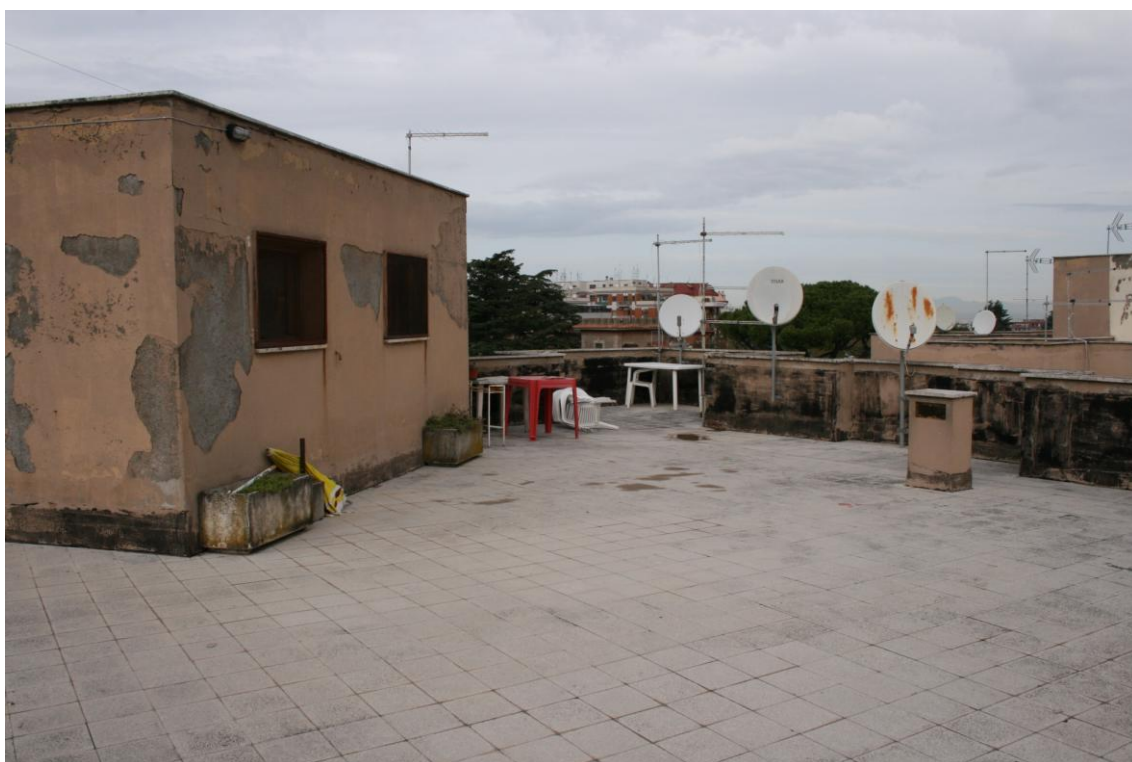
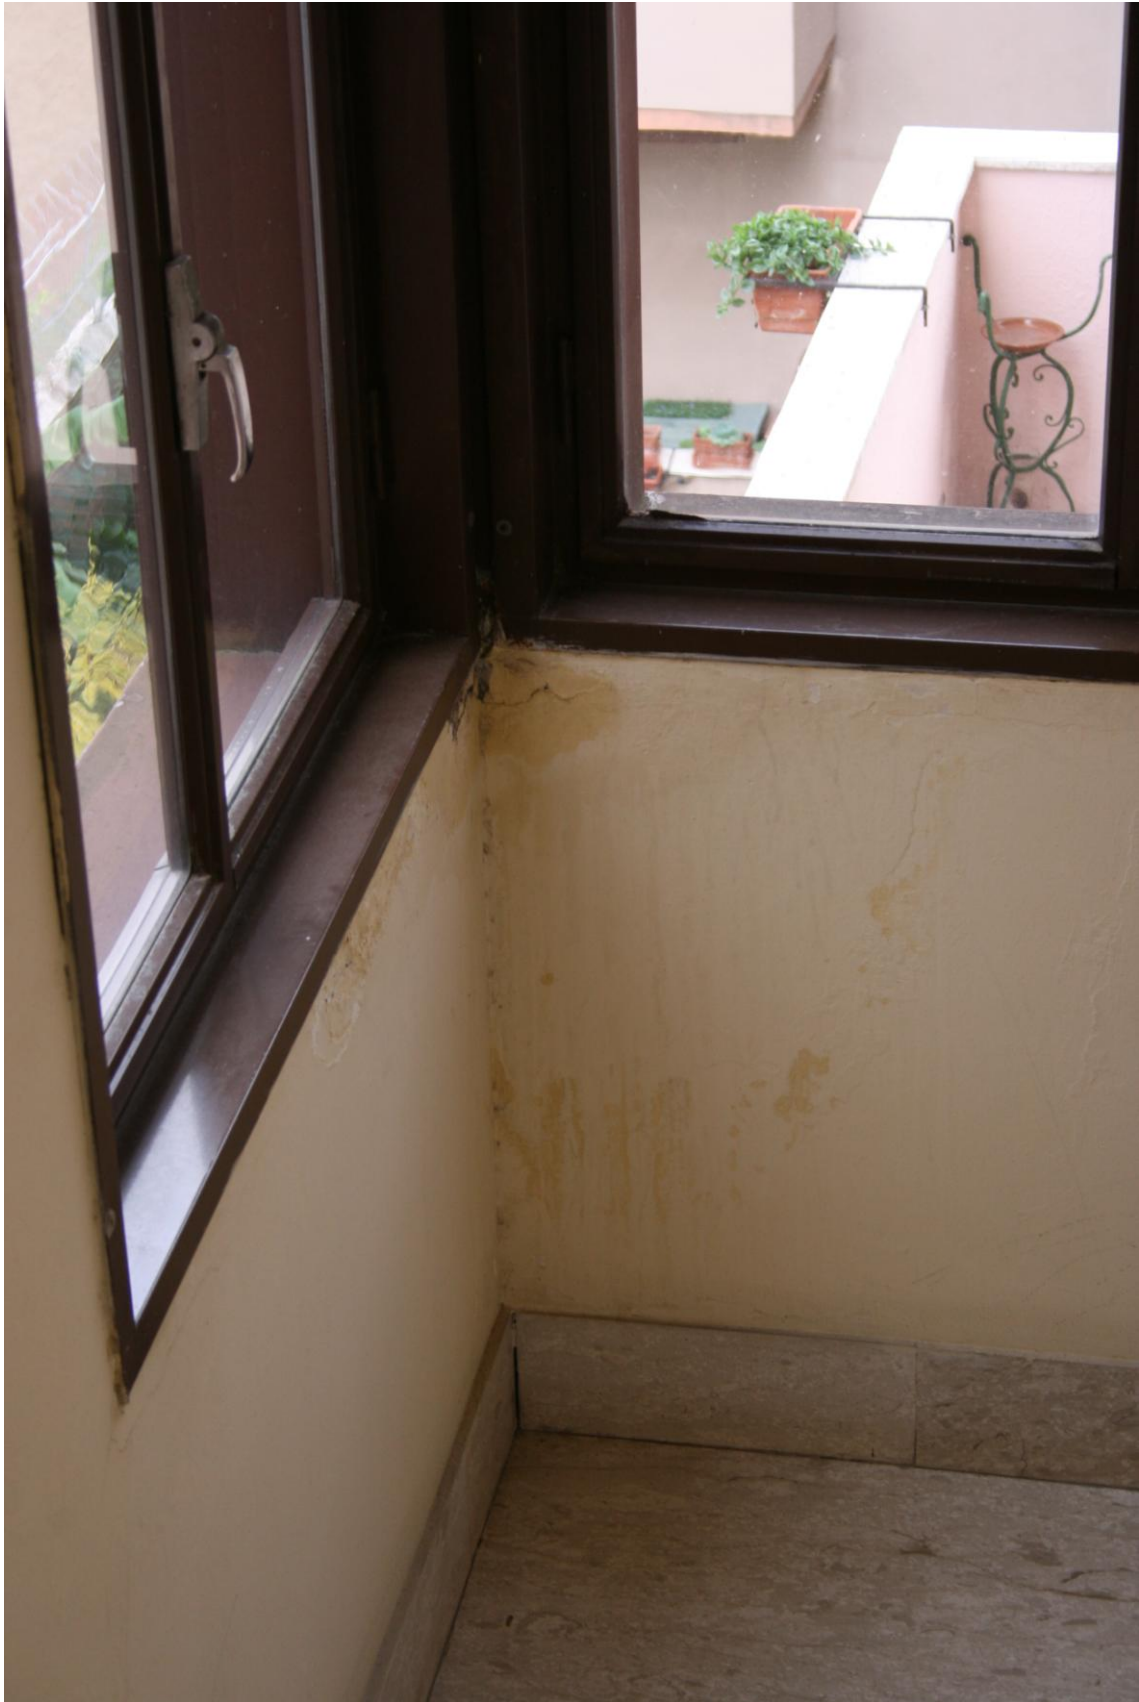
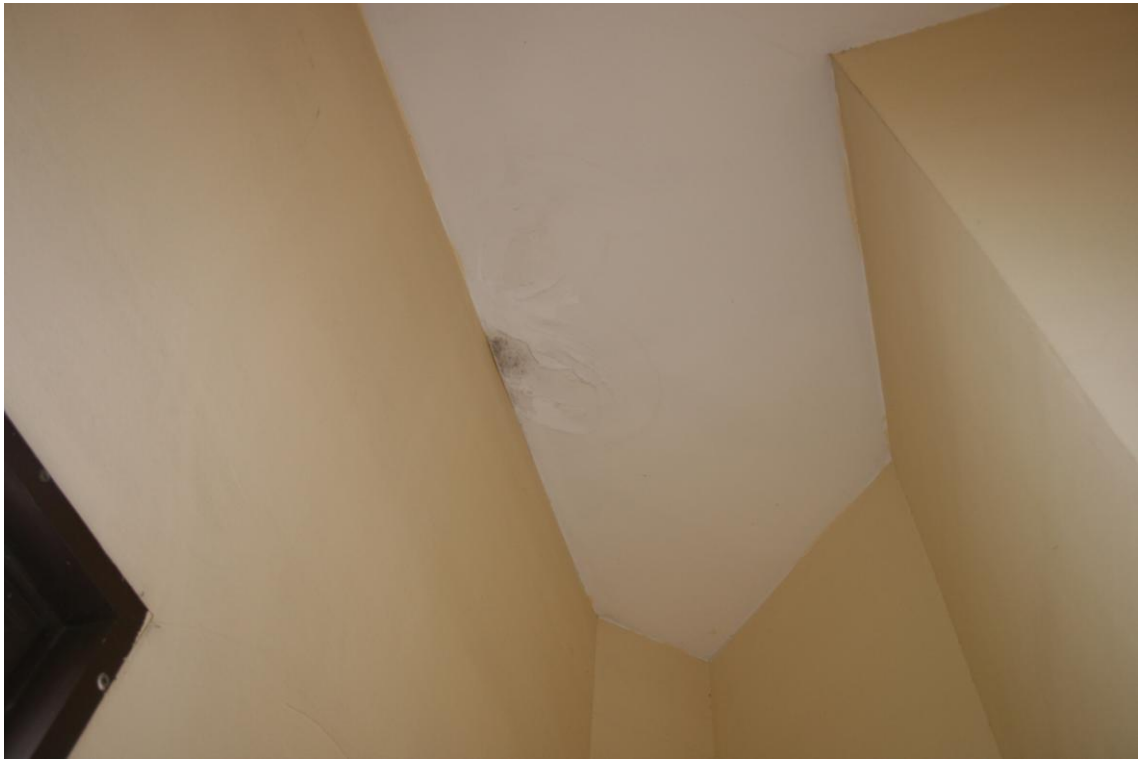
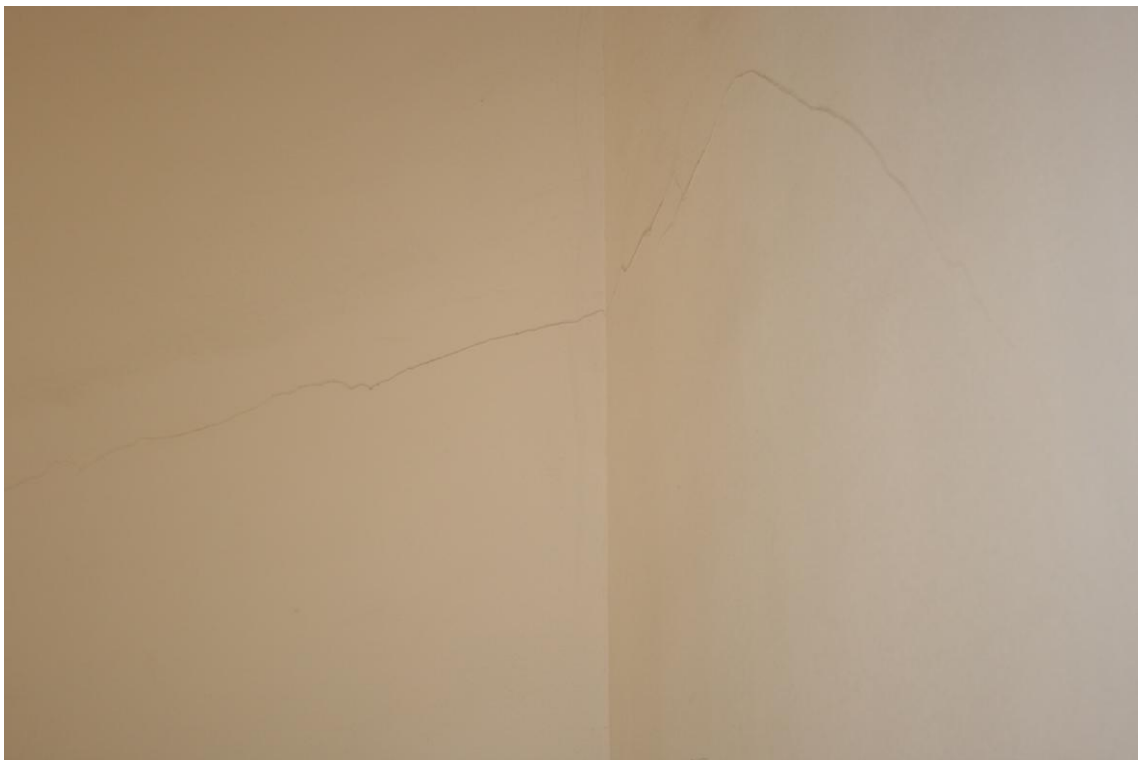
## Copertura

- o La copertura si presenta in uno stato conservativo **scadente** e consente, in diversi punti, l'infiltrazione di acque piovane;
- o l'impianto elettrico è quello originario ed è privo della certificazione (**scadente**);

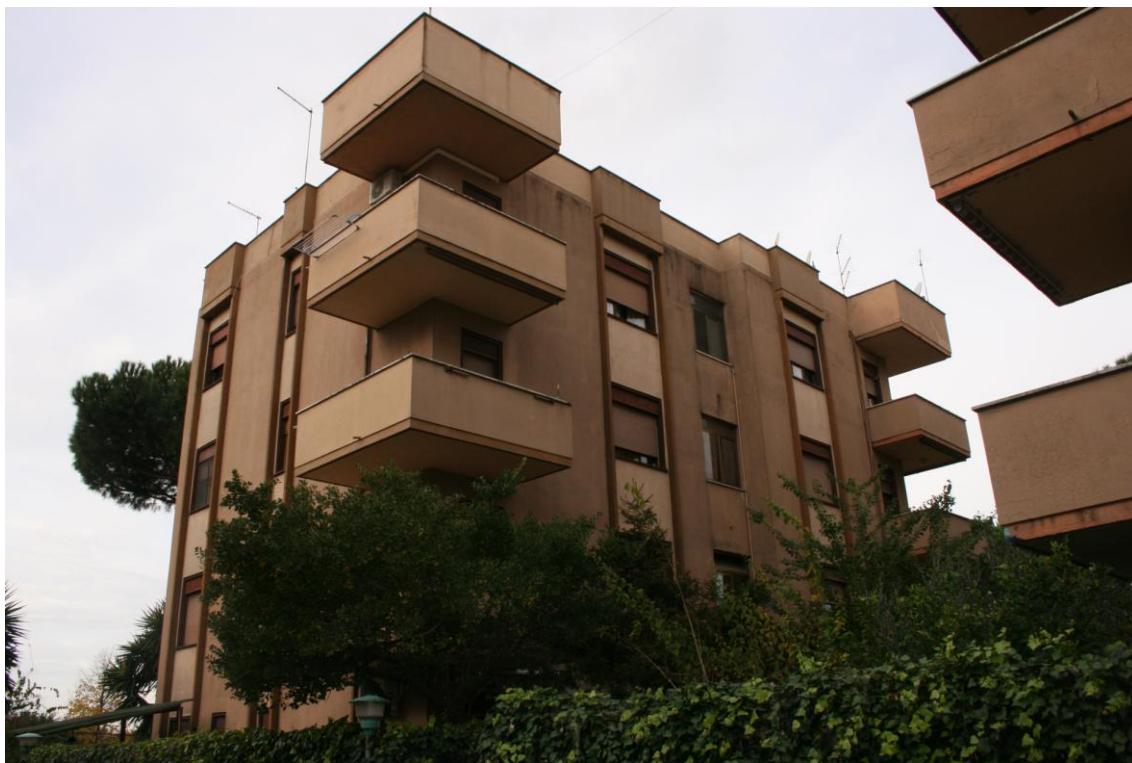
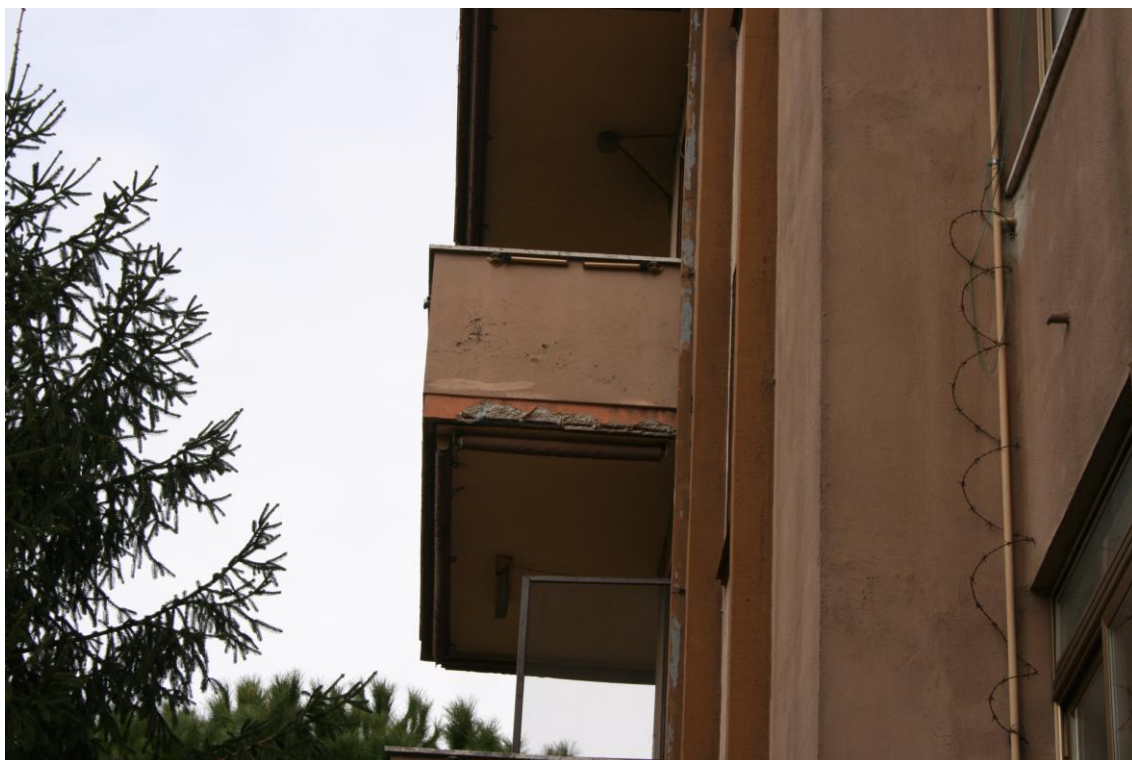
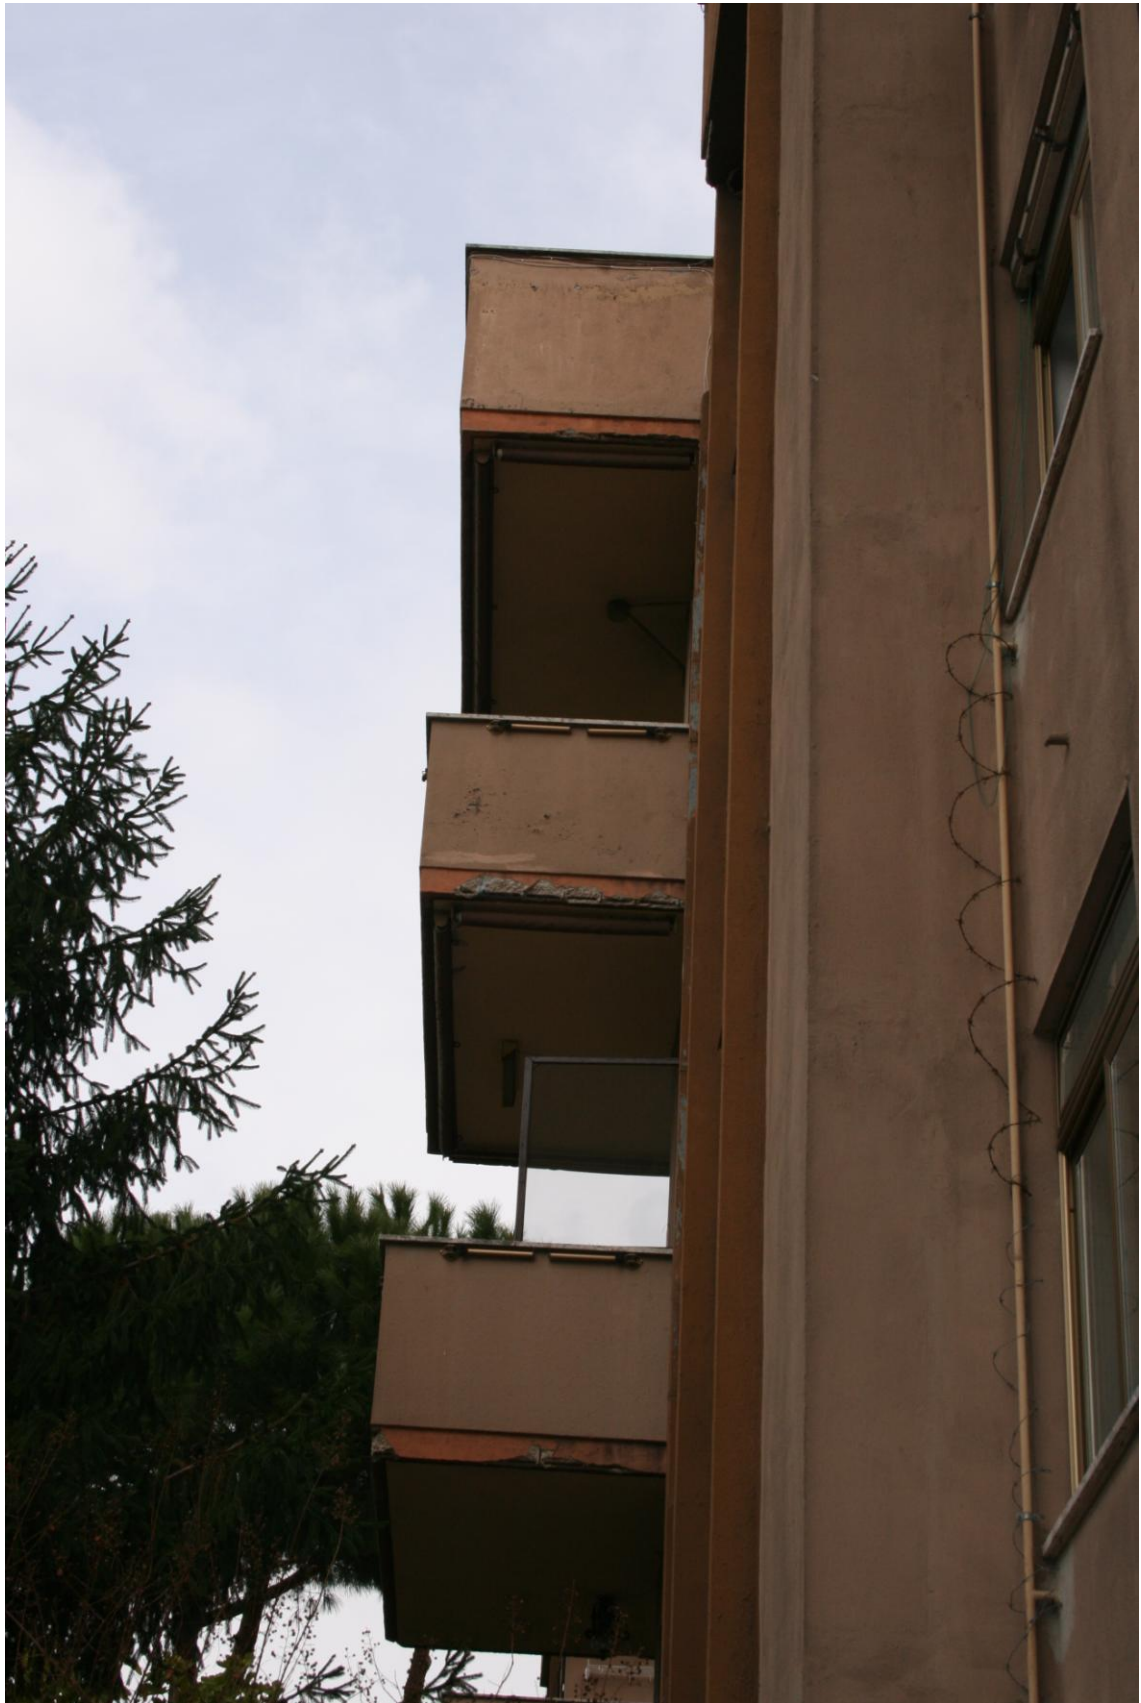
## Paramenti esterni

- o I prospetti esterni sono stati oggetto di ristrutturazioni in epoca non recente e presentano, in alcuni punti, distacco di calcestruzzo degradato in corrispondenza di balconi e cordoli per la ruggine che forma il ferro sottostante. Inoltre sono presenti macchie di umidità, crepe e sfaldamento dell'intonaco;
