MARINA MILITARE

DIREZIONE DEL GENIO MILITARE PER LA MARINA –  
ROMA

RELAZIONE TECNICO – DESCRITTIVA  
PALAZZINA N. 27 - ALLOGGIO MRM 0362 -

CIAMPINO (RM) Via Mura dei Francesi, 195

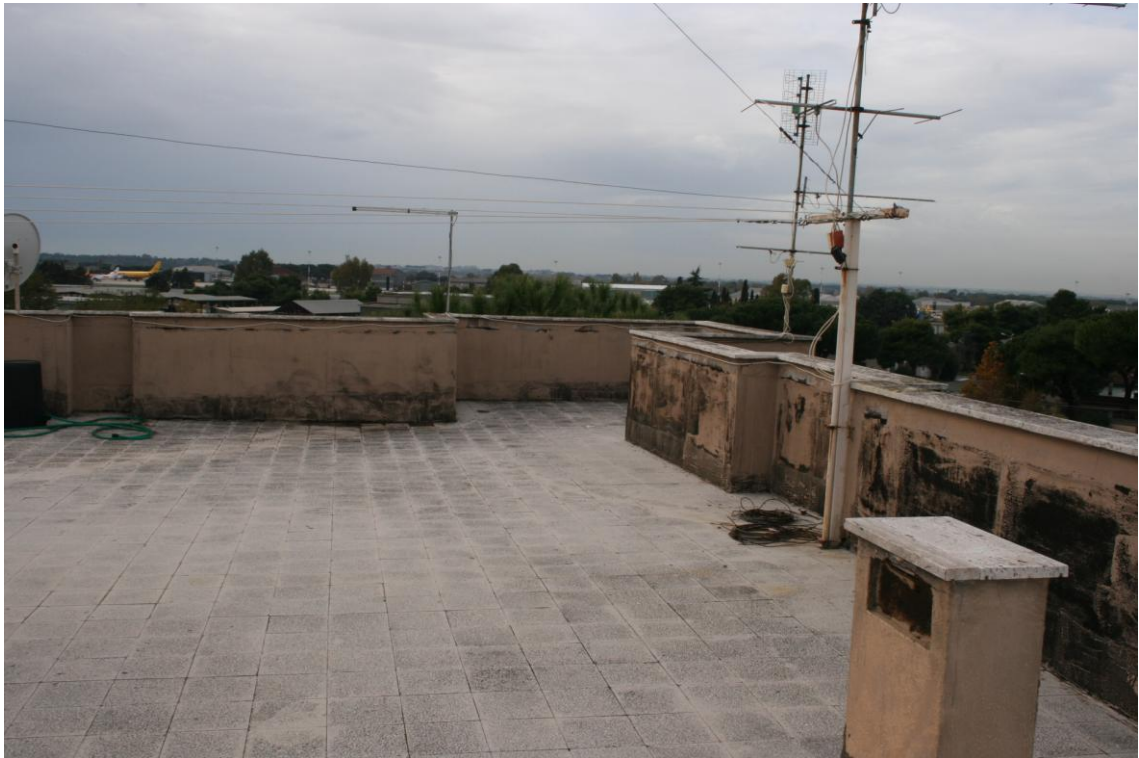
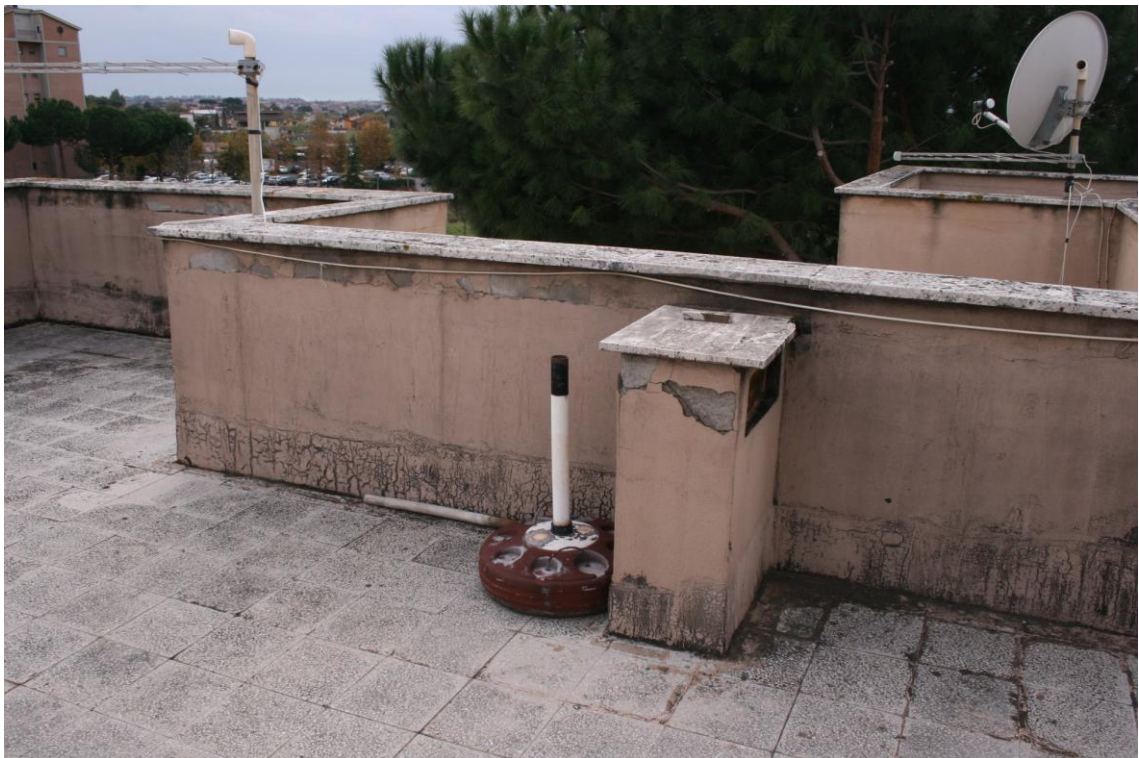
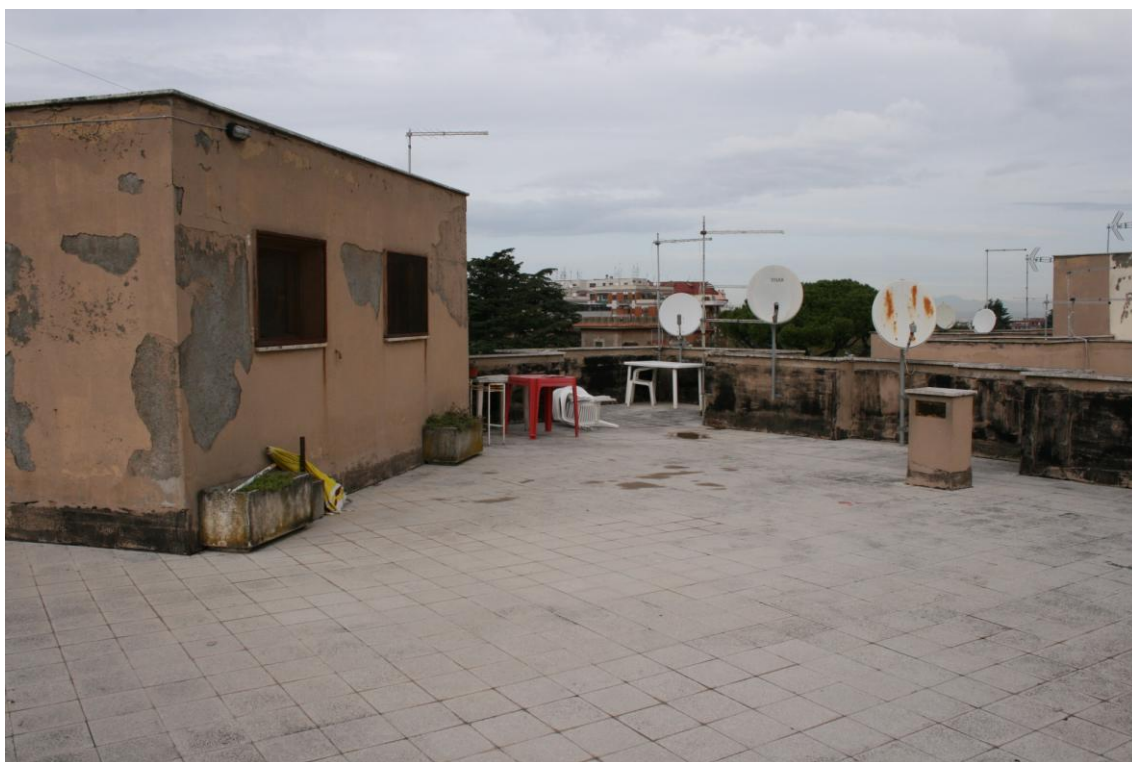
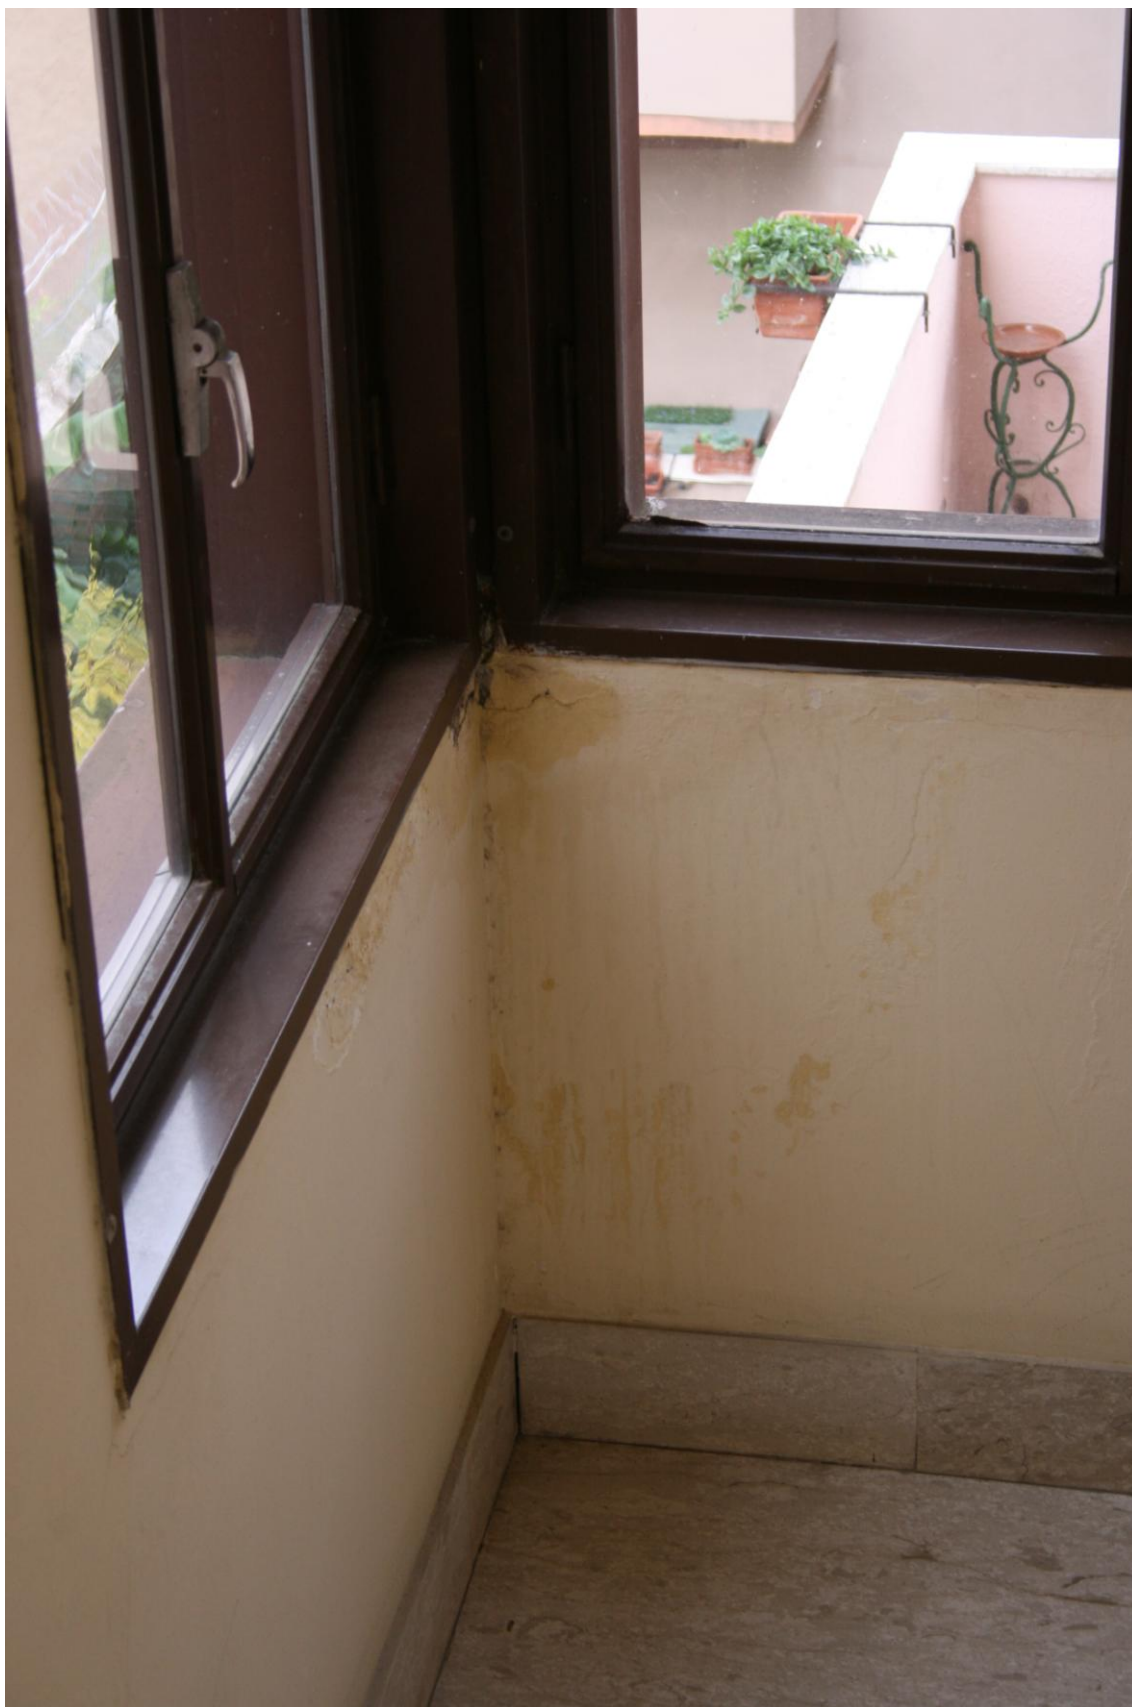
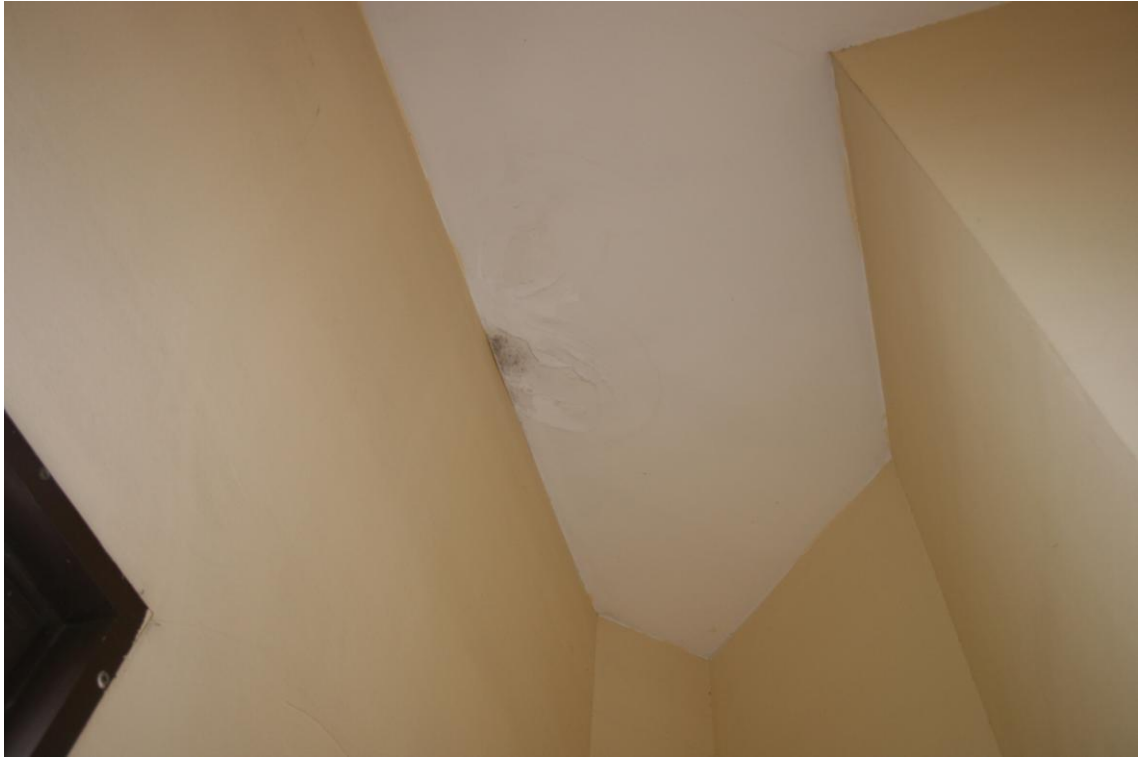
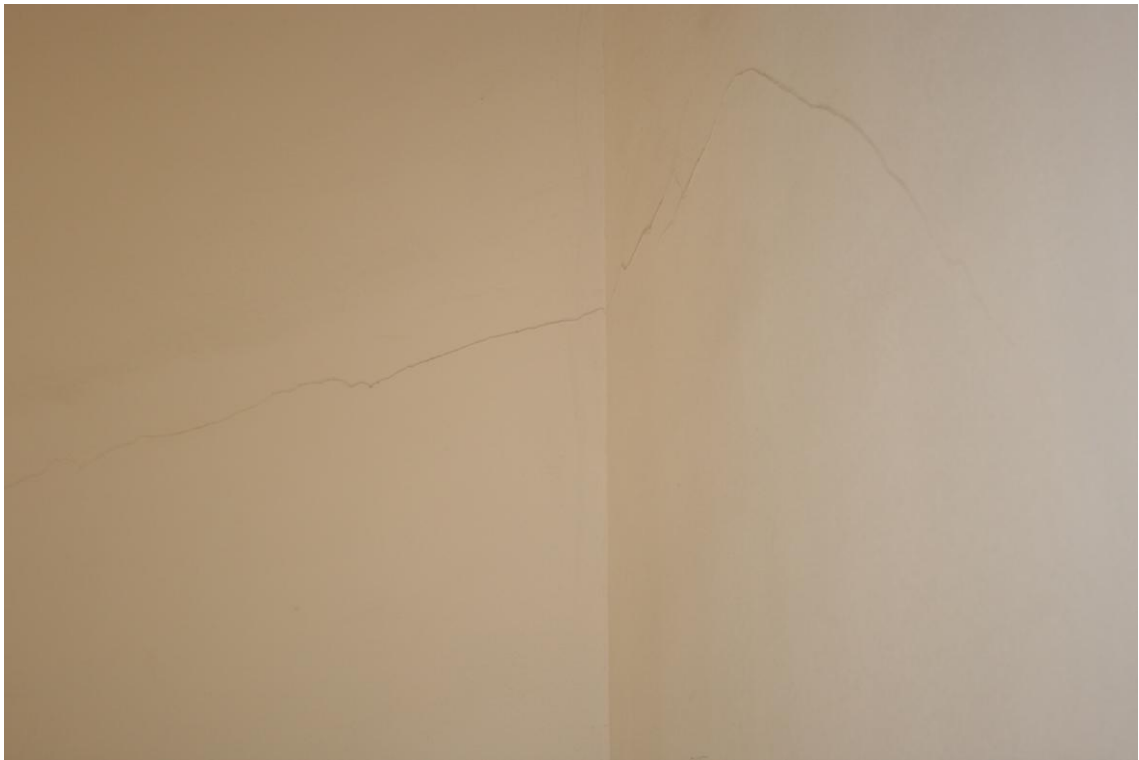
## Copertura

- la copertura si presenta in uno stato conservativo **scadente** e consente, in diversi punti, l'infiltrazione di acque piovane;
- l'impianto elettrico è quello originario ed è privo della certificazione (**scadente**);

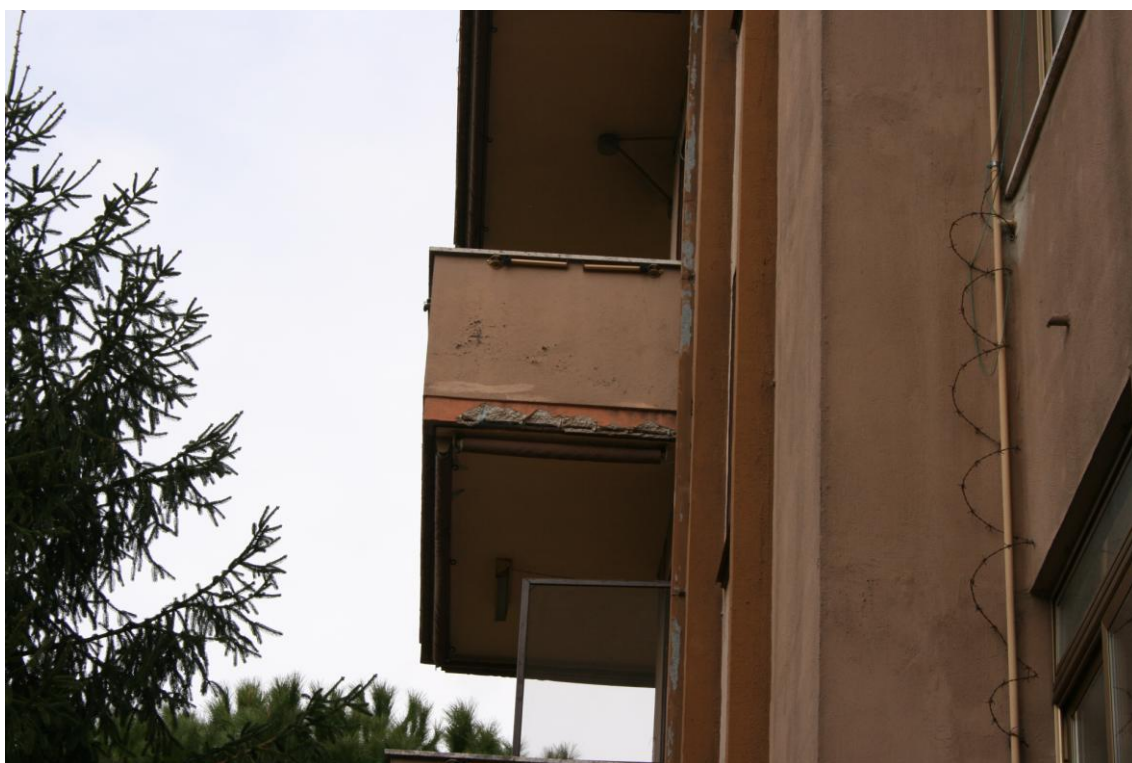
## Paramenti esterni

- i prospetti esterni sono stati oggetto di ristrutturazioni in epoca non recente e presentano, in alcuni punti, distacco di calcestruzzo degradato in corrispondenza di balconi e cordoli per la ruggine che forma il ferro sottostante. Inoltre sono presenti macchie di umidità, crepe e sfaldamento dell'intonaco;
