DIREZIONE DEL GENIO MILITARE PER LA MARINA –  
ROMA

RELAZIONE TECNICO – DESCRITTIVA  
PALAZZINA N. 27 - ALLOGGIO MRM 0365 -

CIAMPINO (RM) Via Mura dei Francesi, 195

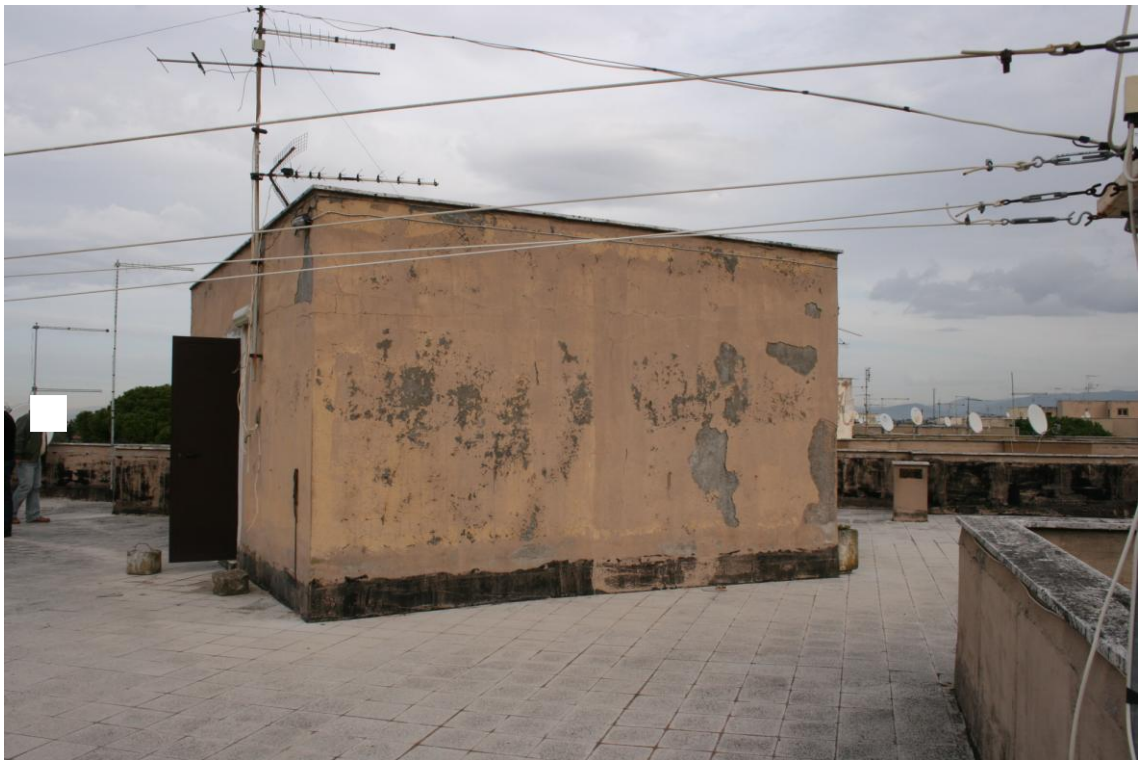
Documentazione fotografica edificio  
Torrino

- o la pavimentazione dell'androne e dei pianerottoli intermedi e quella originale ed è del tipo in marmo (pietra Royal);
- o la scala è quella originaria con alzate, pedate e zocchetto rivestite in marmo Coreno;
- o gli infissi che asservono le scale sono quelli originari e del tipo in ferro zincato e tinteggiati a fuoco, ossia del tipo di quelli presenti in tutte le unità abitative;
- o sul terrazzo è presente un torrino destinato a lavatoio che, attualmente, non è utilizzato per tale scopo.

- o la porta di accesso si presenta in uno stato conservativo accettabile;
- o parti comuni: la pavimentazione delle scale e dei piani intermedi è quella originaria; le pareti presentano, in alcuni punti, crepe e macchie di umidità che richiedono interventi di risanamento, gli infissi sono quelli originali con problemi di tenuta agli agenti atmosferici; il torrino necessita di interventi di risanamento; il piano interrato non è rifinito;

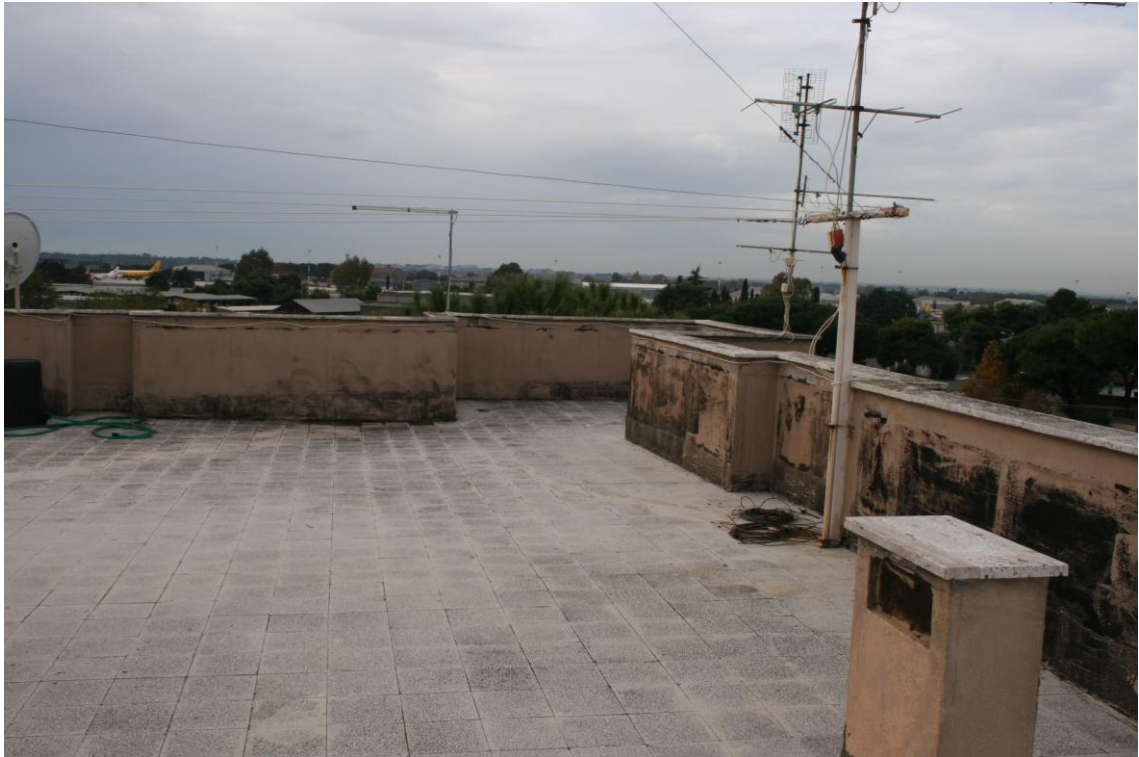
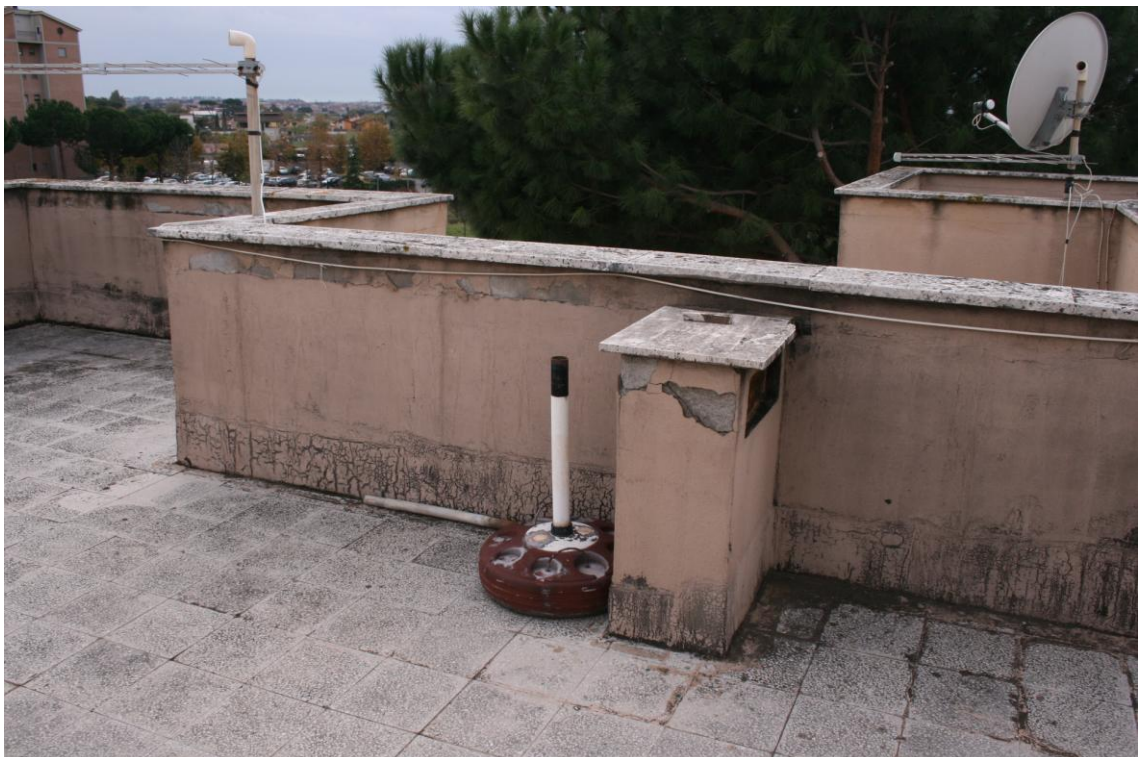
## Copertura

- o la copertura si presenta in uno stato conservativo **scadente** e consente, in diversi punti, l'infiltrazione di acque piovane;
- o l'impianto elettrico è quello originario ed è privo della certificazione (**scadente**);

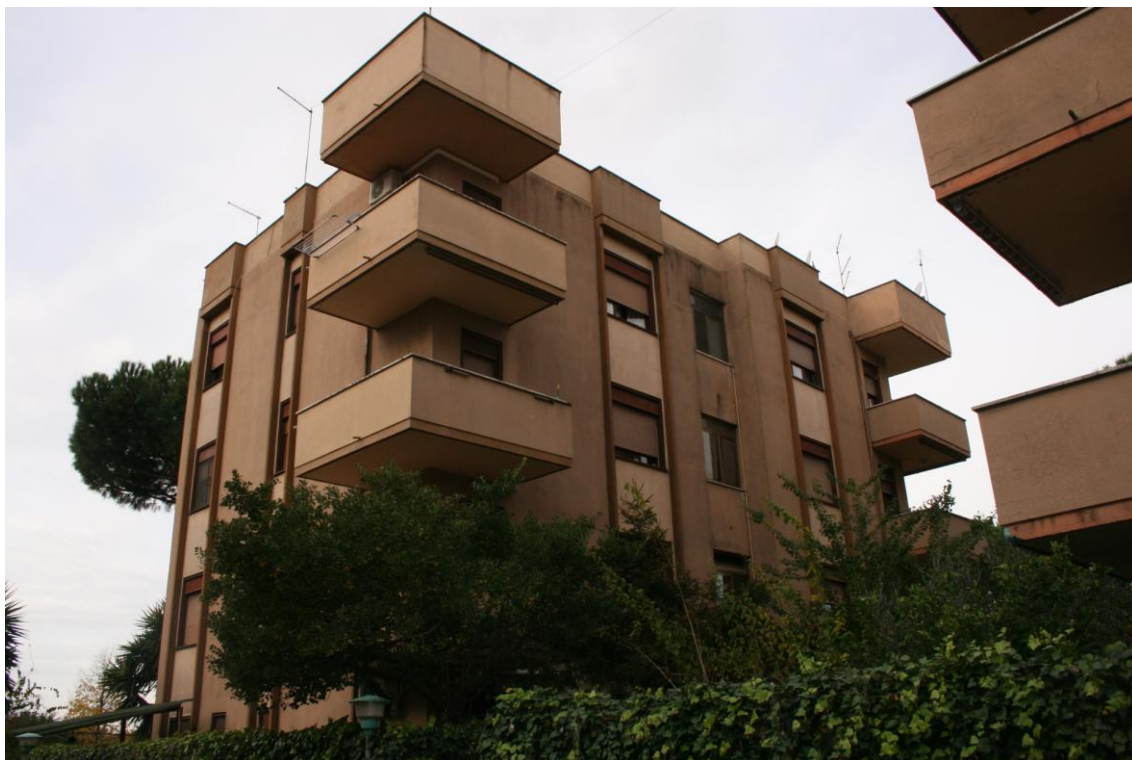
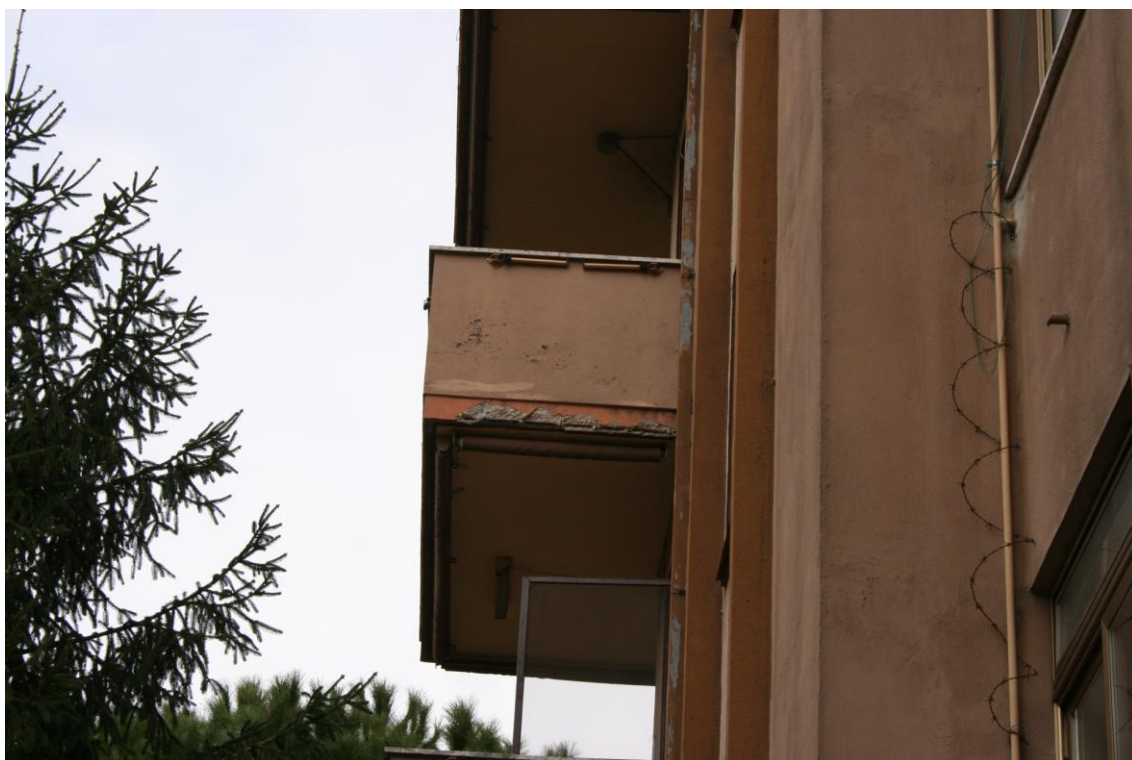
## Paramenti esterni

- o i prospetti esterni sono stati oggetto di ristrutturazioni in epoca non recente e presentano, in alcuni punti, distacco di calcestruzzo degradato in corrispondenza di balconi e cordoli per la ruggine che forma il ferro sottostante. Inoltre sono presenti macchie di umidità, crepe e sfaldamento dell'intonaco;
