DIREZIONE DEL GENIO MILITARE PER LA MARINA –  
ROMA

RELAZIONE TECNICO – DESCRITTIVA  
PALAZZINA N. 27 - ALLOGGIO MRM 0366 -

CIAMPINO (RM) Via Mura dei Francesi, 195

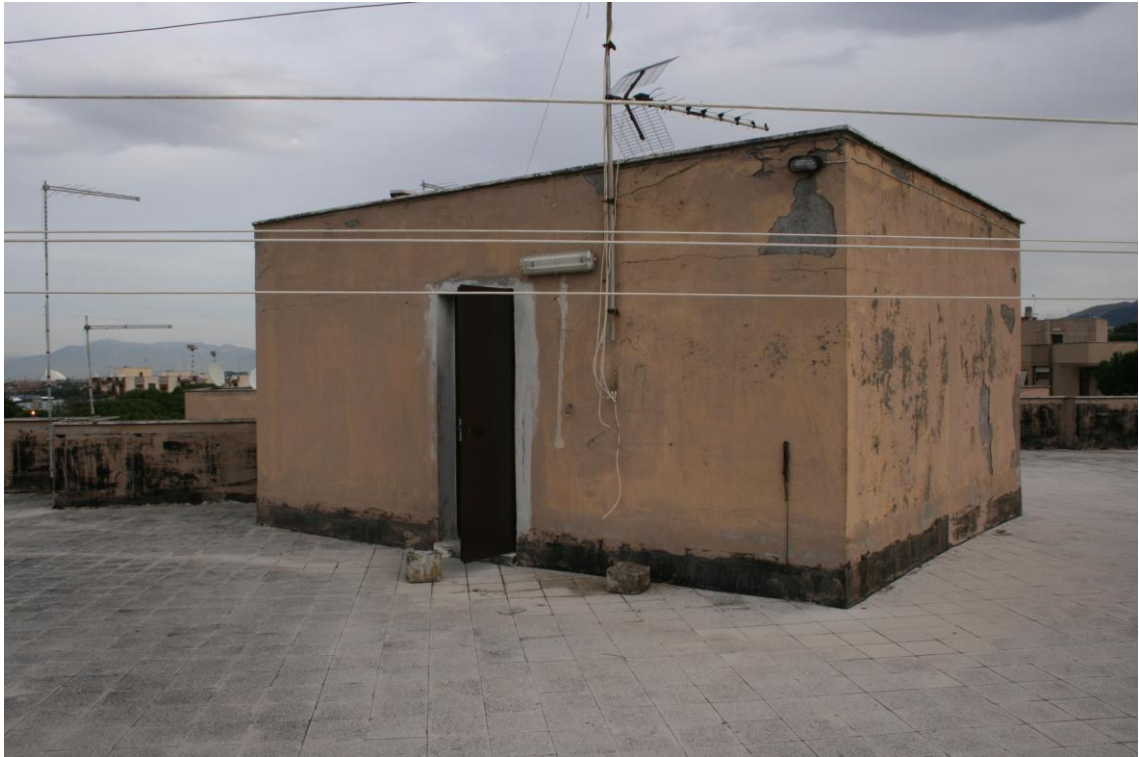
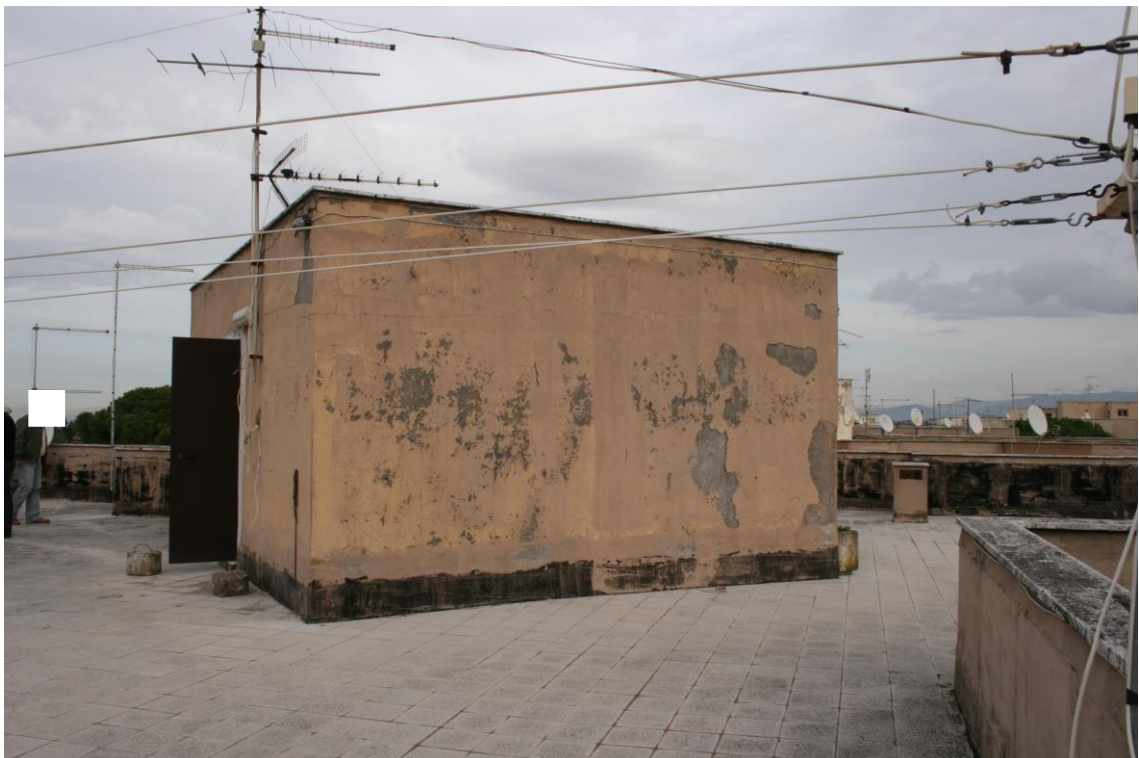
Documentazione fotografica edificio  
Torrino

- la porta di accesso si presenta in uno stato conservativo accettabile;
- parti comuni: la pavimentazione delle scale e dei piani intermedi è quella originaria; le pareti presentano, in alcuni punti, crepe e macchie di umidità che richiedono interventi di risanamento, gli infissi sono quelli originali con problemi di tenuta agli agenti atmosferici; il torrino necessita di interventi di risanamento; il piano interrato non è rifinito;

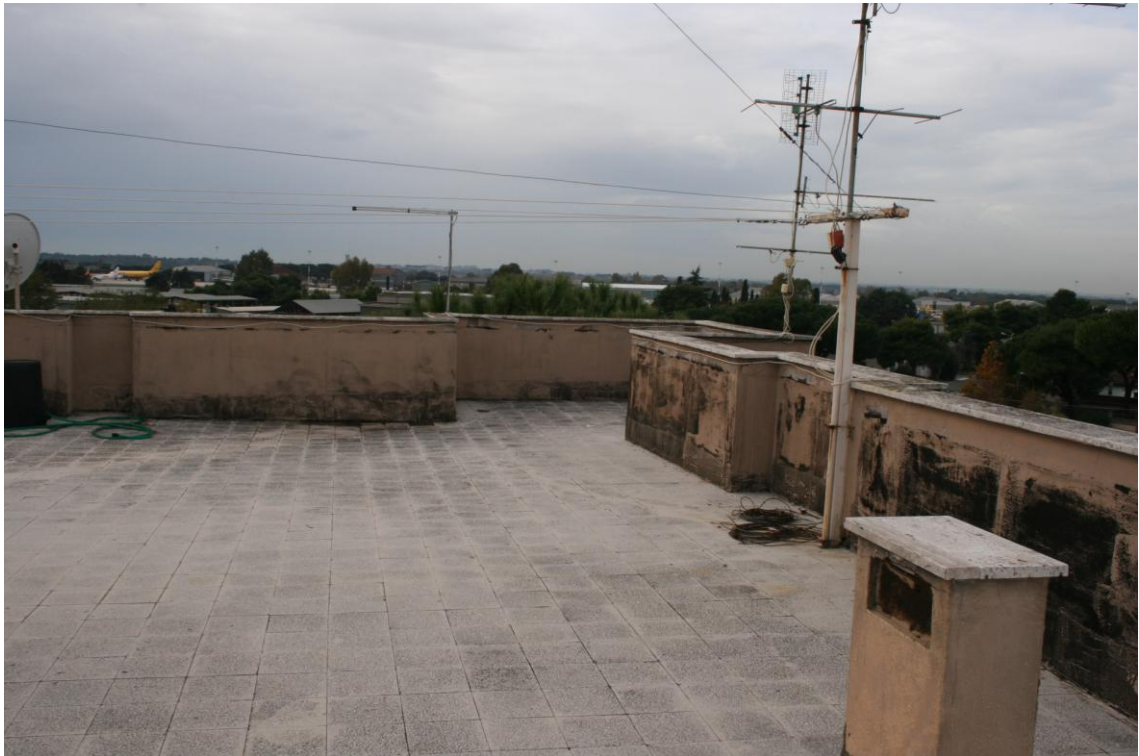
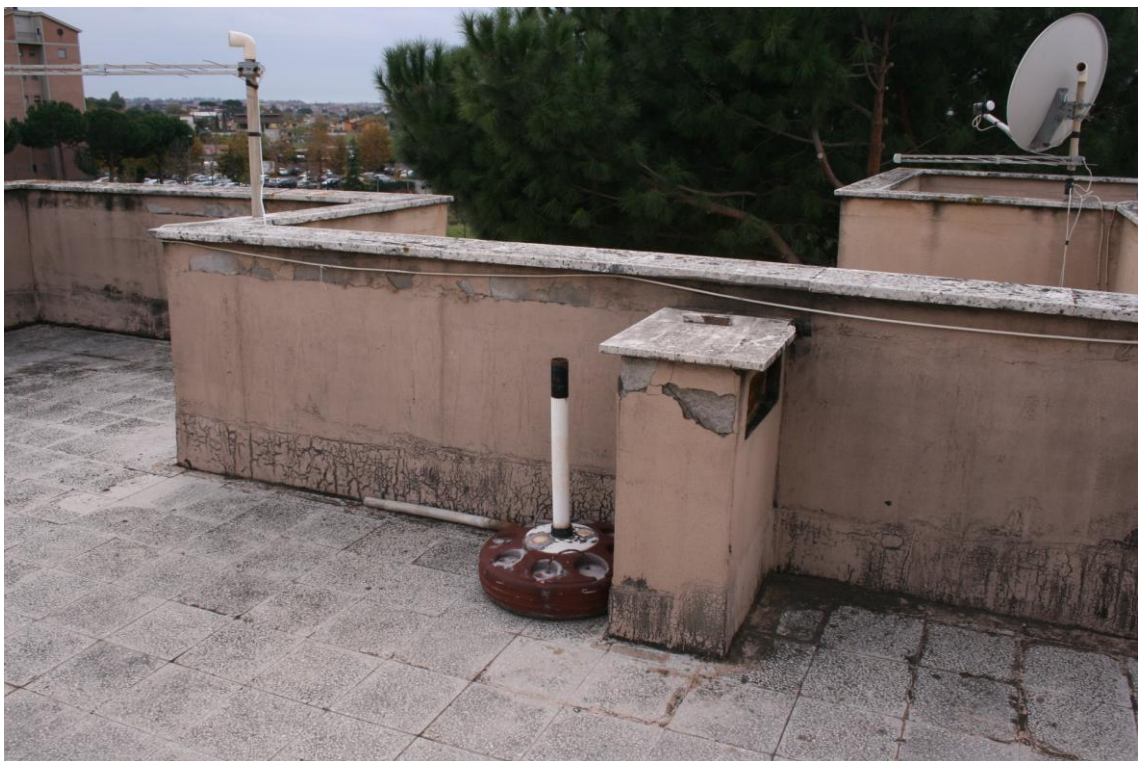
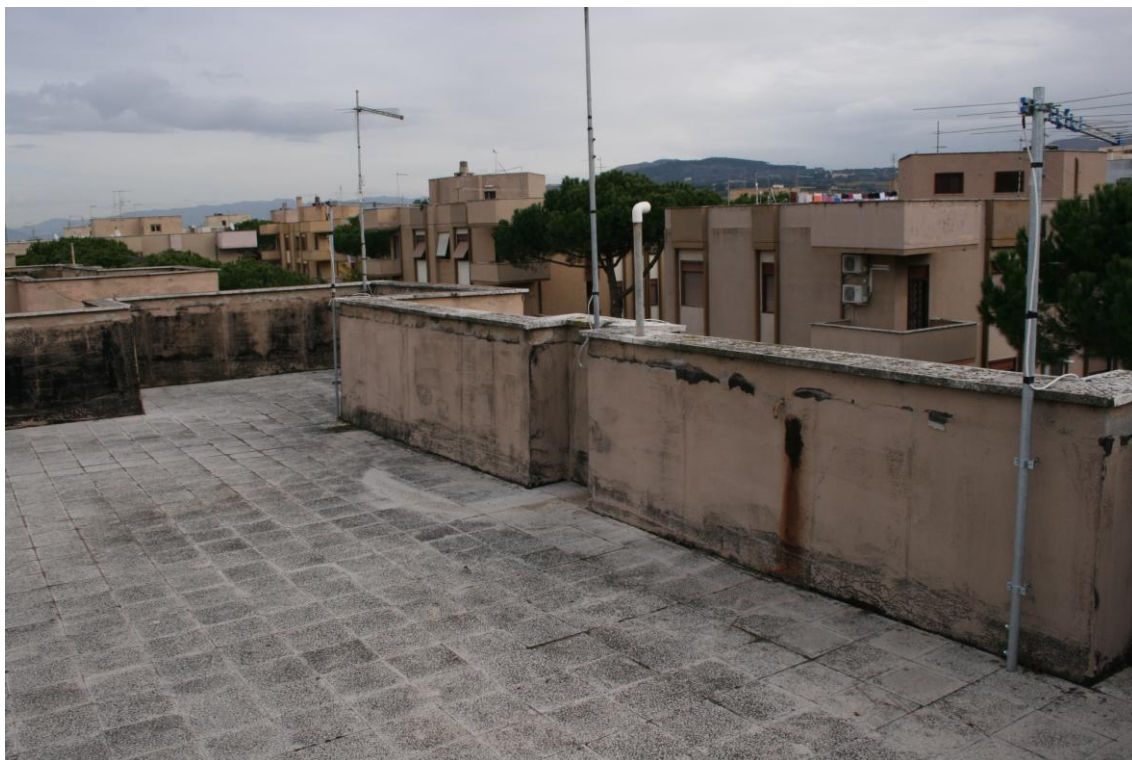
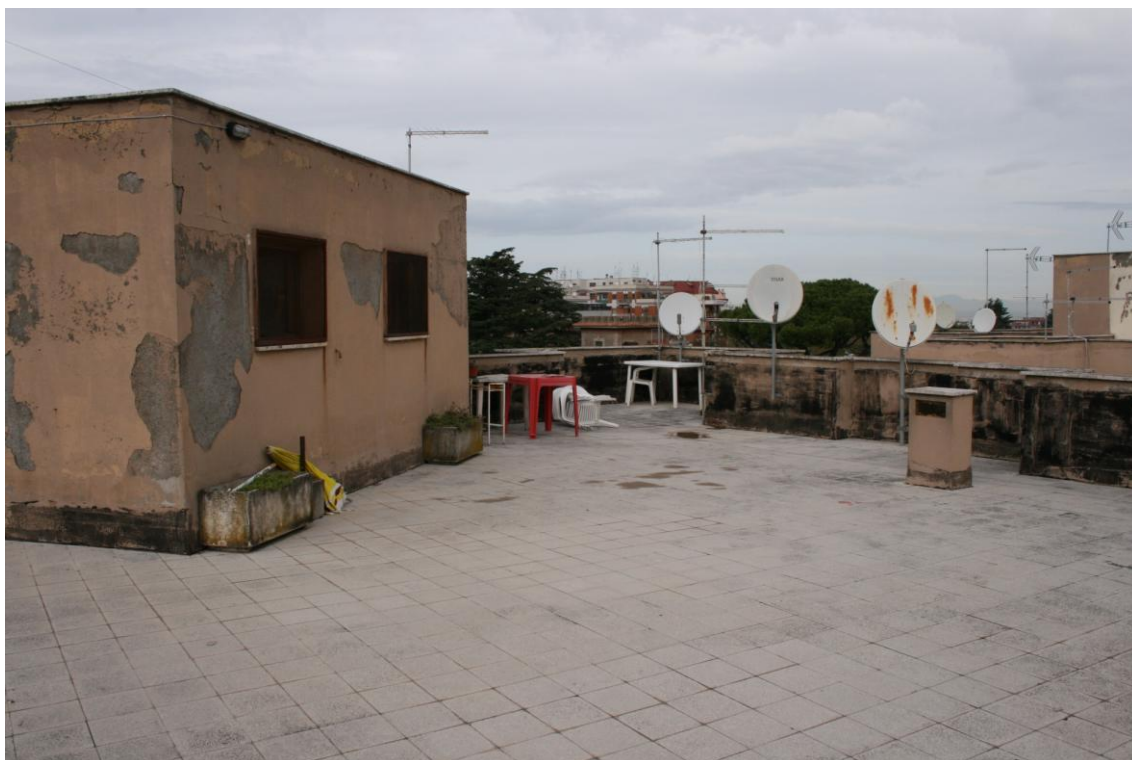
Copertura

- la copertura si presenta in uno stato conservativo **scadente** e consente, in diversi punti, l'infiltrazione di acque piovane;
- l'impianto elettrico è quello originario ed è privo della certificazione (**scadente**);

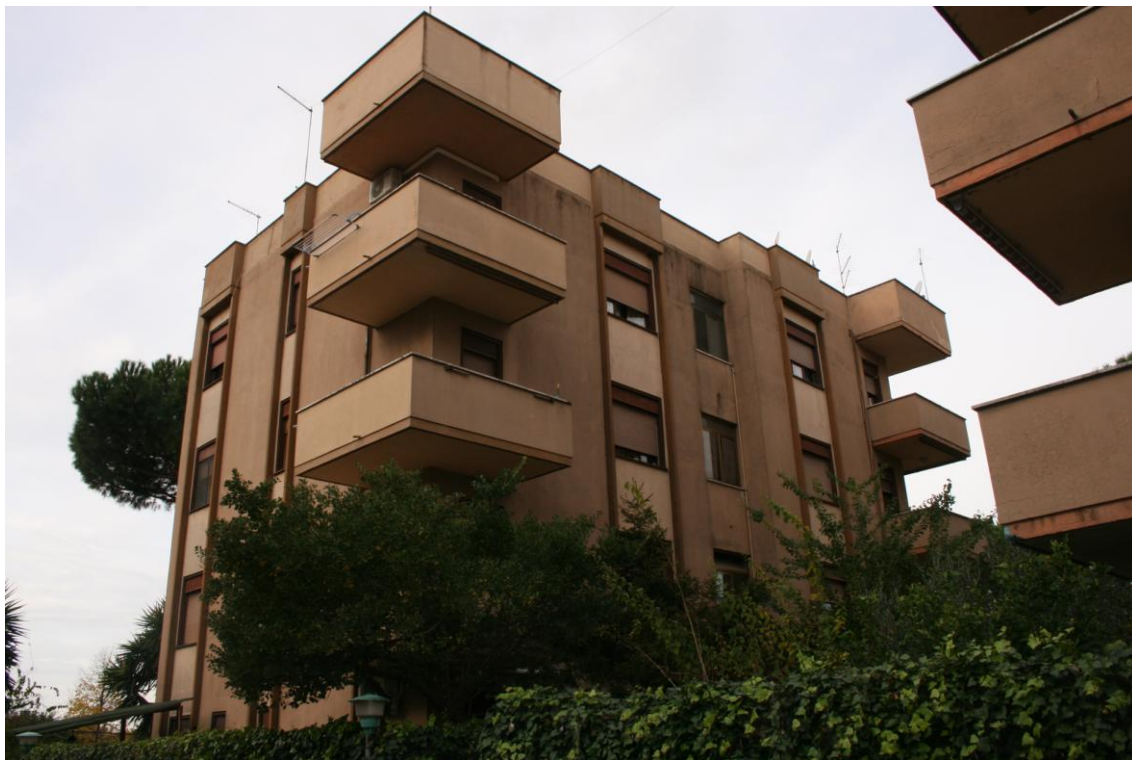
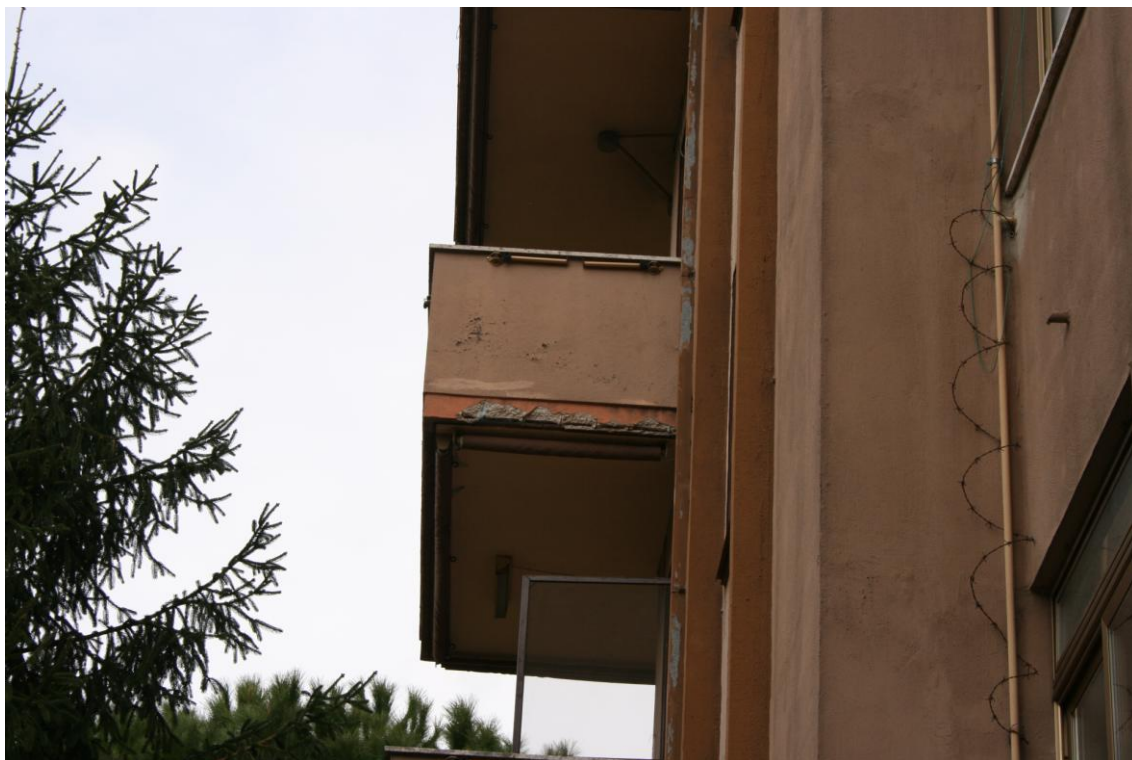
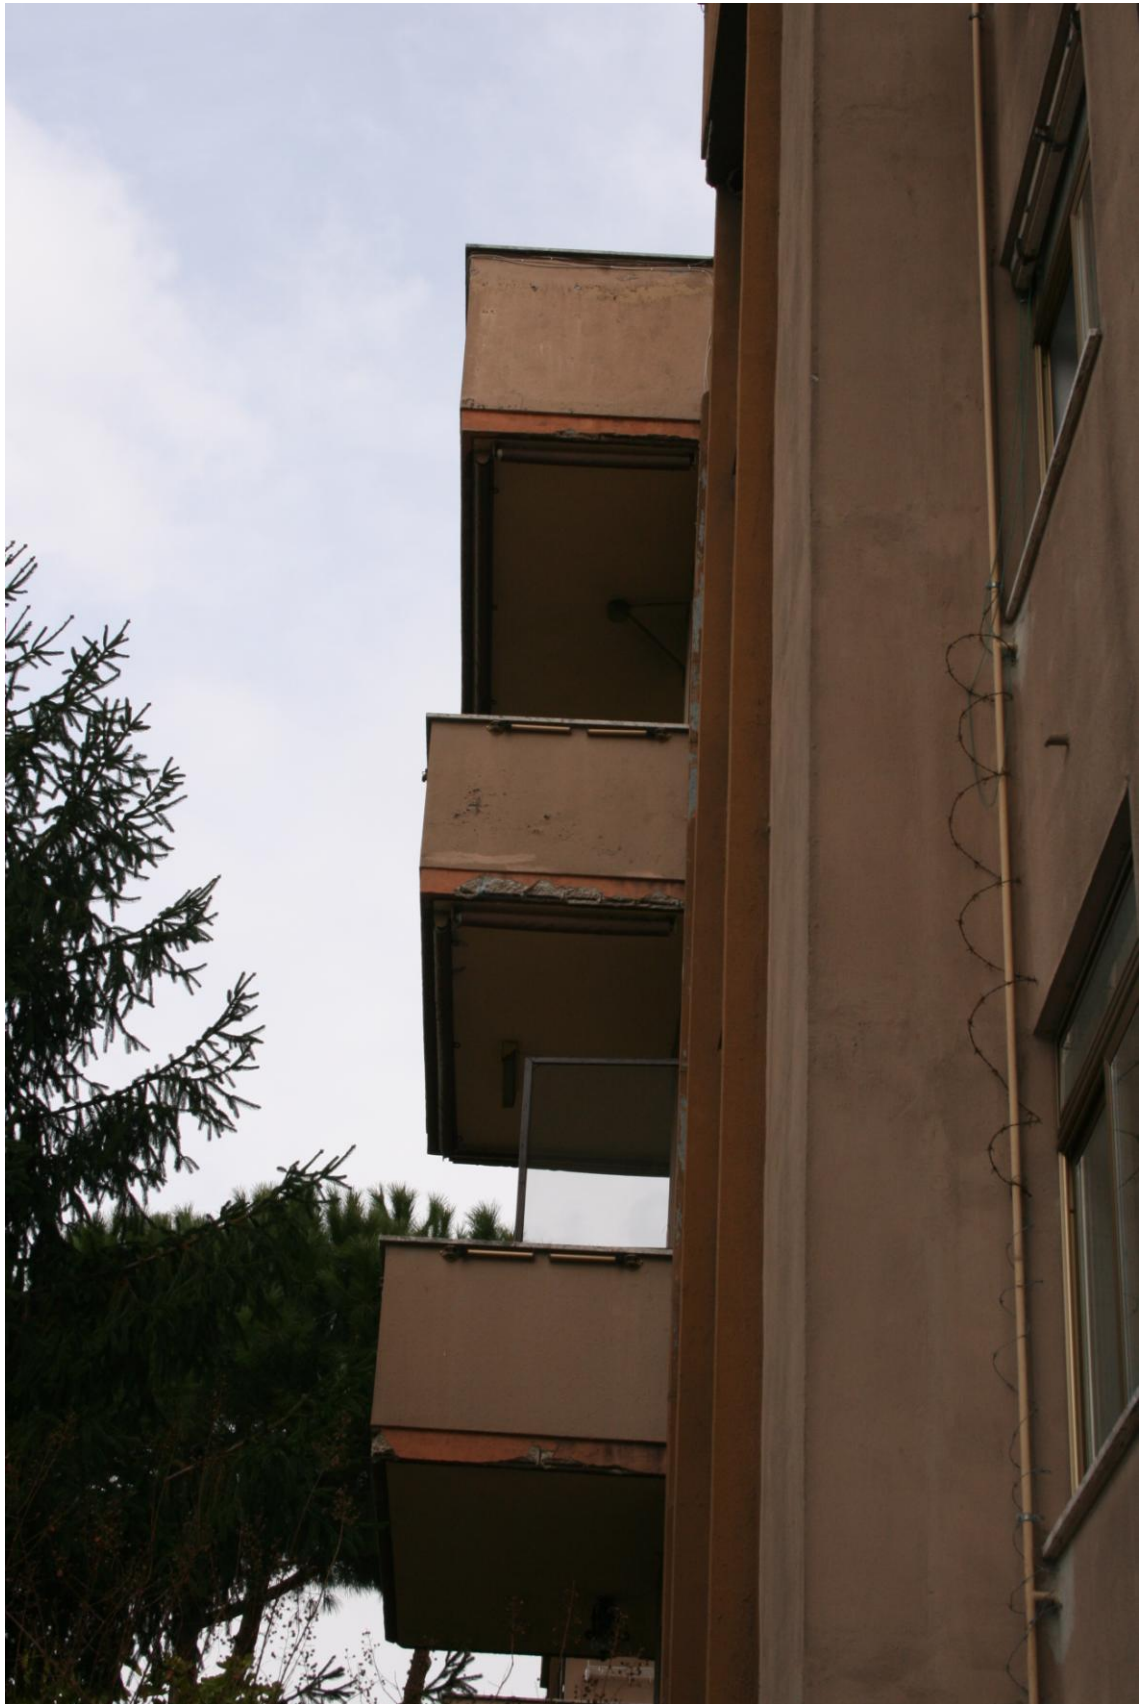
## Paramenti esterni

- i prospetti esterni sono stati oggetto di ristrutturazioni in epoca non recente e presentano, in alcuni punti, distacco di calcestruzzo degradato in corrispondenza di balconi e cordoli per la ruggine che forma il ferro sottostante. Inoltre sono presenti macchie di umidità, crepe e sfaldamento dell'intonaco;
