MARINA MILITARE

DIREZIONE DEL GENIO MILITARE PER LA MARINA – ROMA

RELAZIONE TECNICO – DESCRITTIVA

PALAZZINA N. 28 - ALLOGGIO MRM 0369

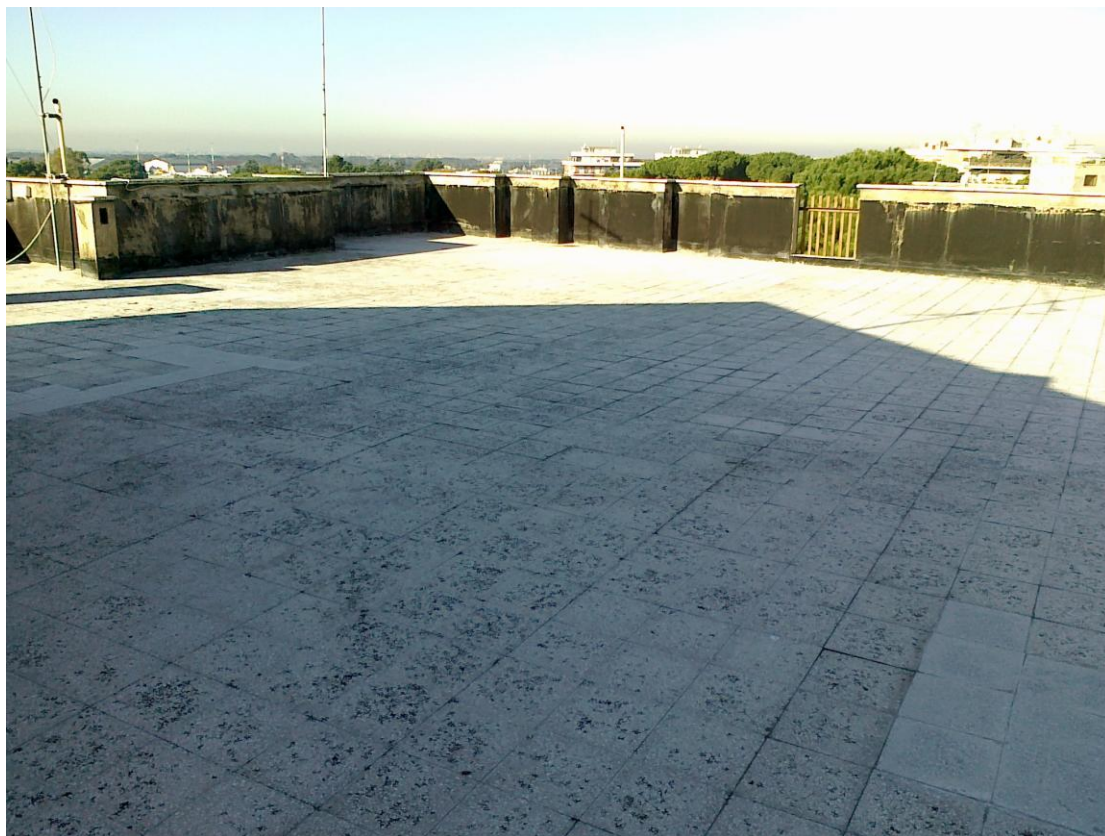
Documentazione fotografica edificio  
Copertura

- o La copertura si presenta in uno stato conservativo **scadente** e consente, in diversi punti, l'infiltrazione di acque piovane;
- o l'impianto elettrico è quello originario ed è privo della certificazione (**scadente**);

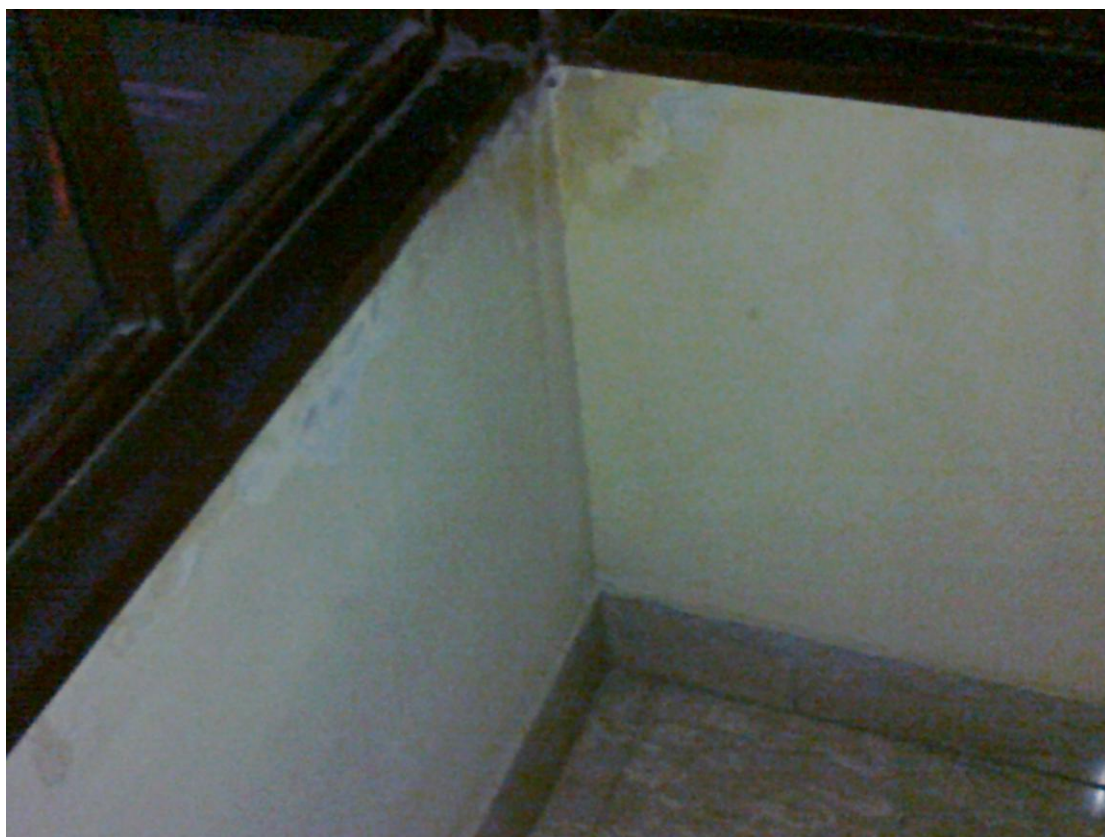
Parti comuni

- o la porta di accesso si presenta in uno stato conservativo accettabile;
- o parti comuni: la pavimentazione delle scale e dei piani intermedi è quella originaria; le pareti presentano, in alcuni punti, crepe e macchie di umidità che richiedono interventi di risanamento, gli infissi sono quelli originali con problemi di tenuta agli agenti atmosferici; il piano interrato non è rifinito;

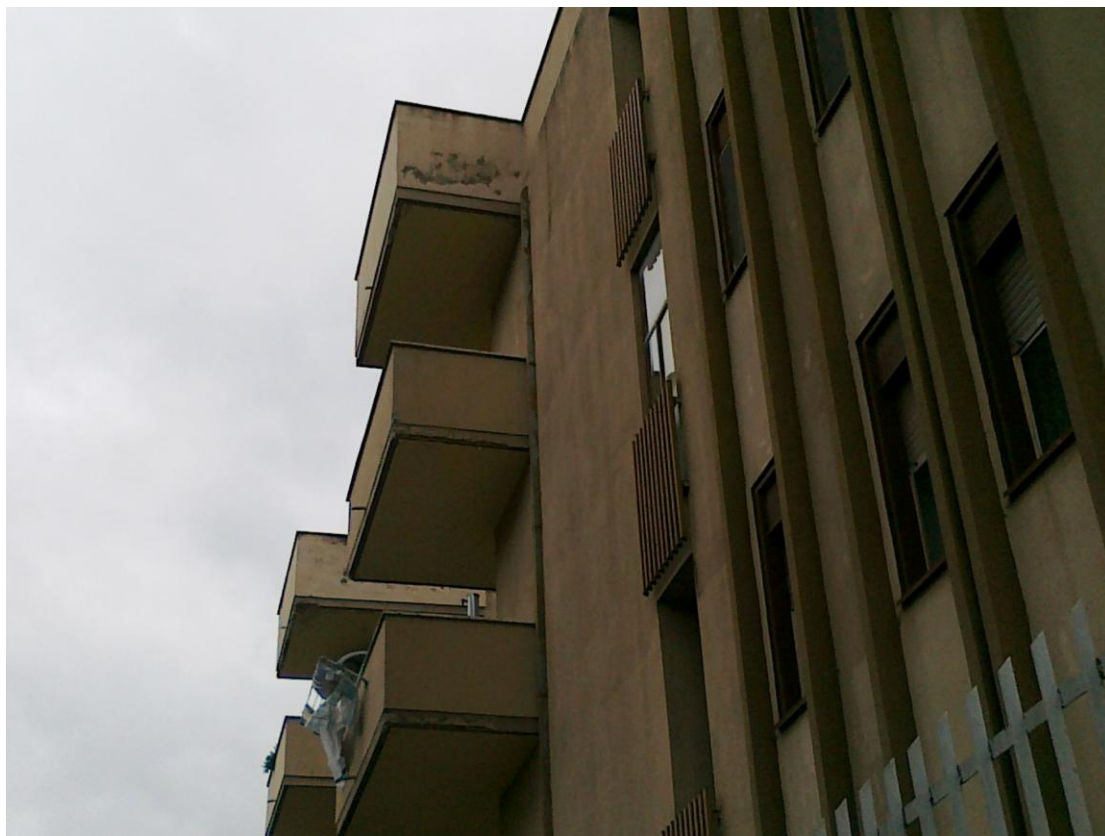
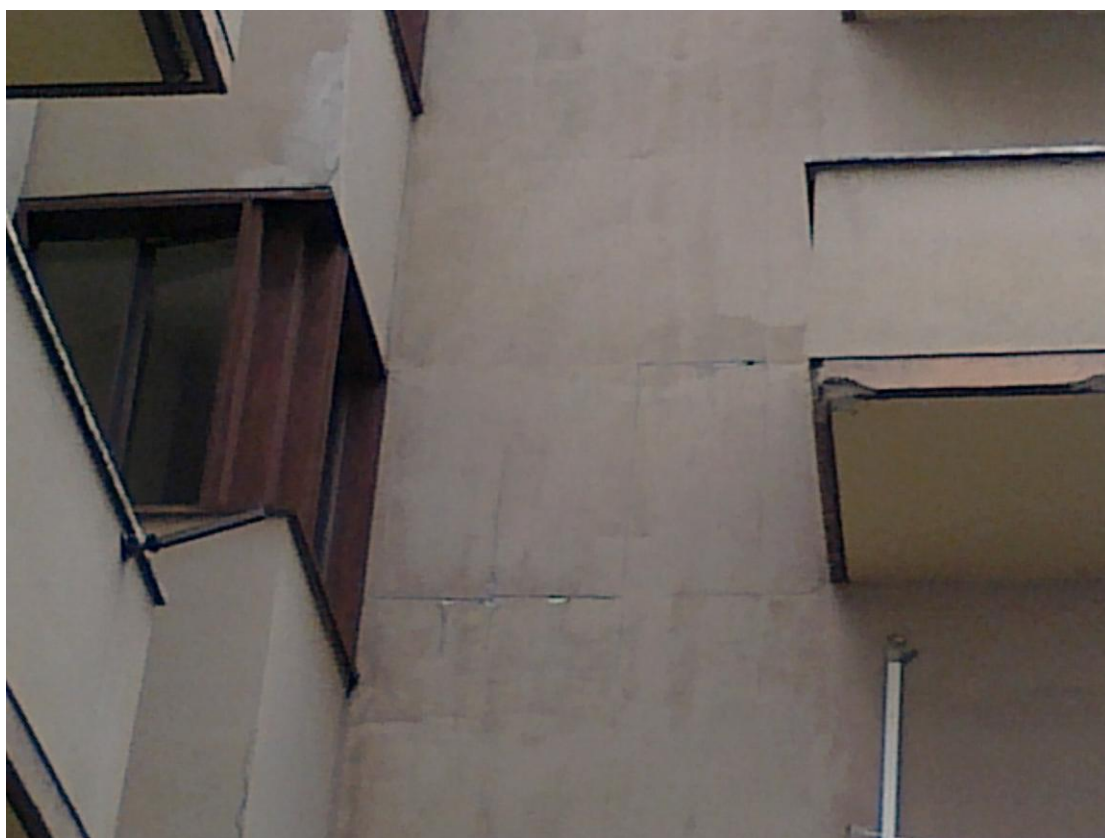
## Paramenti esterni

- o I prospetti esterni sono stati oggetto di ristrutturazioni in epoca non recente e si presentano in uno stato conservativo che richiede interventi di risanamento a causa del distacco di parti di calcestruzzo degradato in corrispondenza di balconi e cordoli per la ruggine che forma il ferro sottostante. Inoltre, sono presenti diverse zone di sfaldamento dell'intonaco ed altre con macchie di umidità.
