DIREZIONE DEL GENIO MILITARE PER LA MARINA – ROMA

RELAZIONE TECNICO – DESCRITTIVA

PALAZZINA N. 28 - ALLOGGIO MRM 0372

CIAMPINO (RM) Via Mura dei Francesi, 195

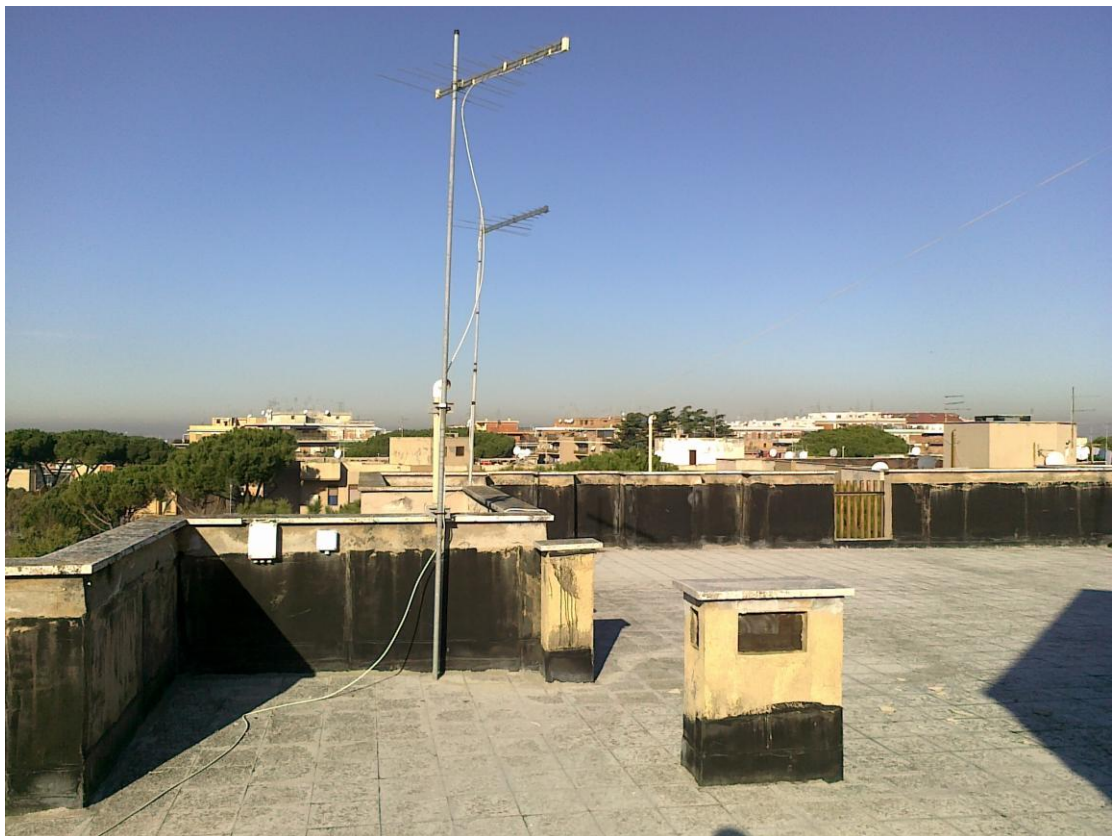
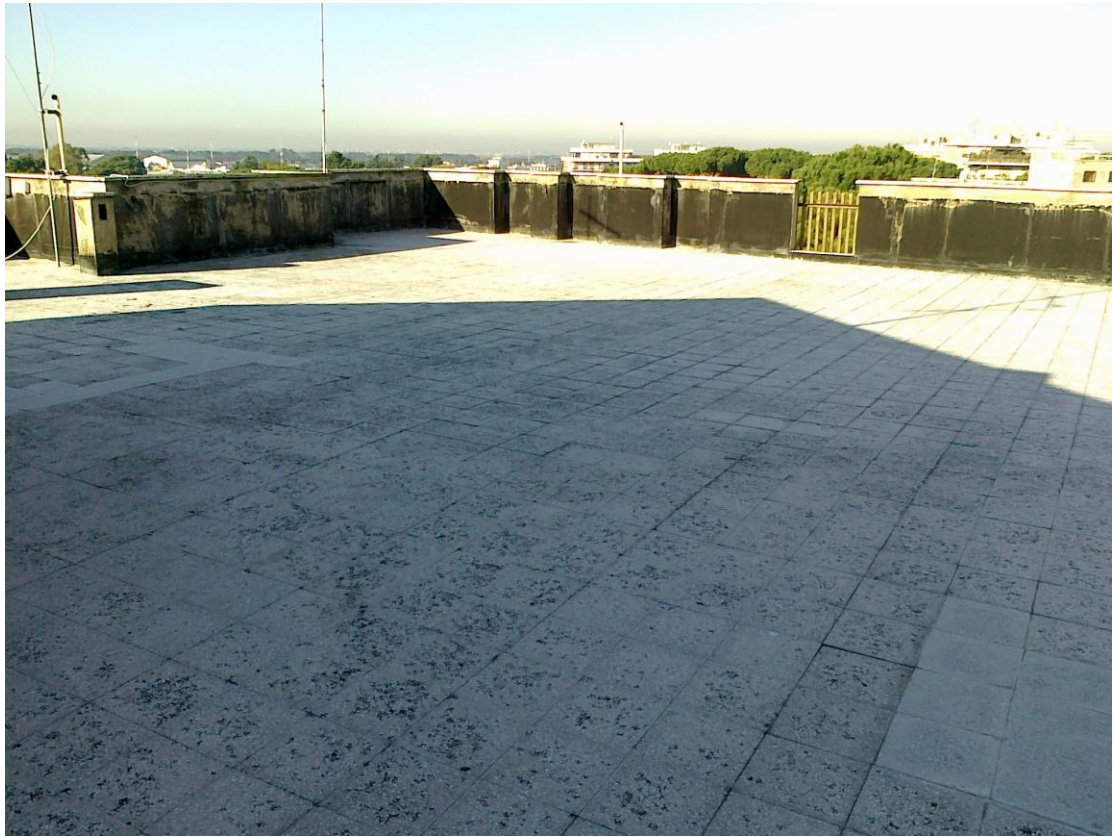
Documentazione fotografica edificio  
Copertura

- o La copertura si presenta in uno stato conservativo **scadente** e consente, in diversi punti, l'infiltrazione di acque piovane;
- o l'impianto elettrico è quello originario ed è privo della certificazione (**scadente**);

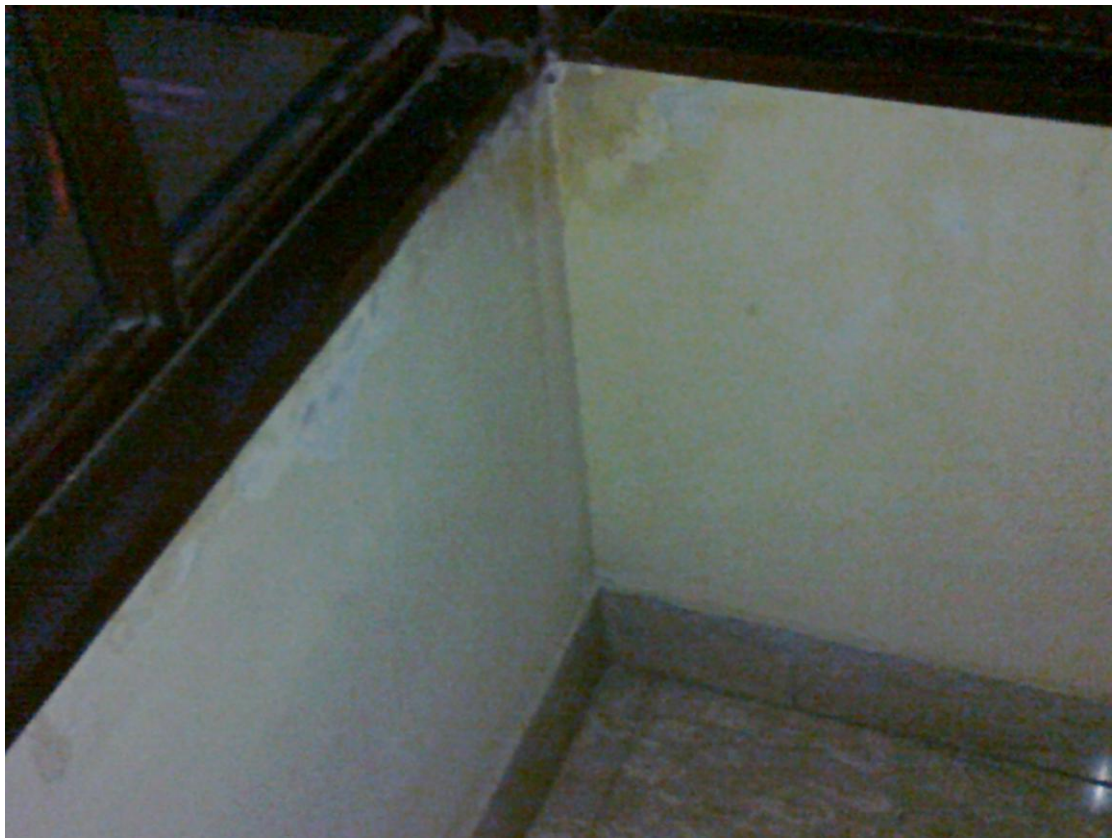
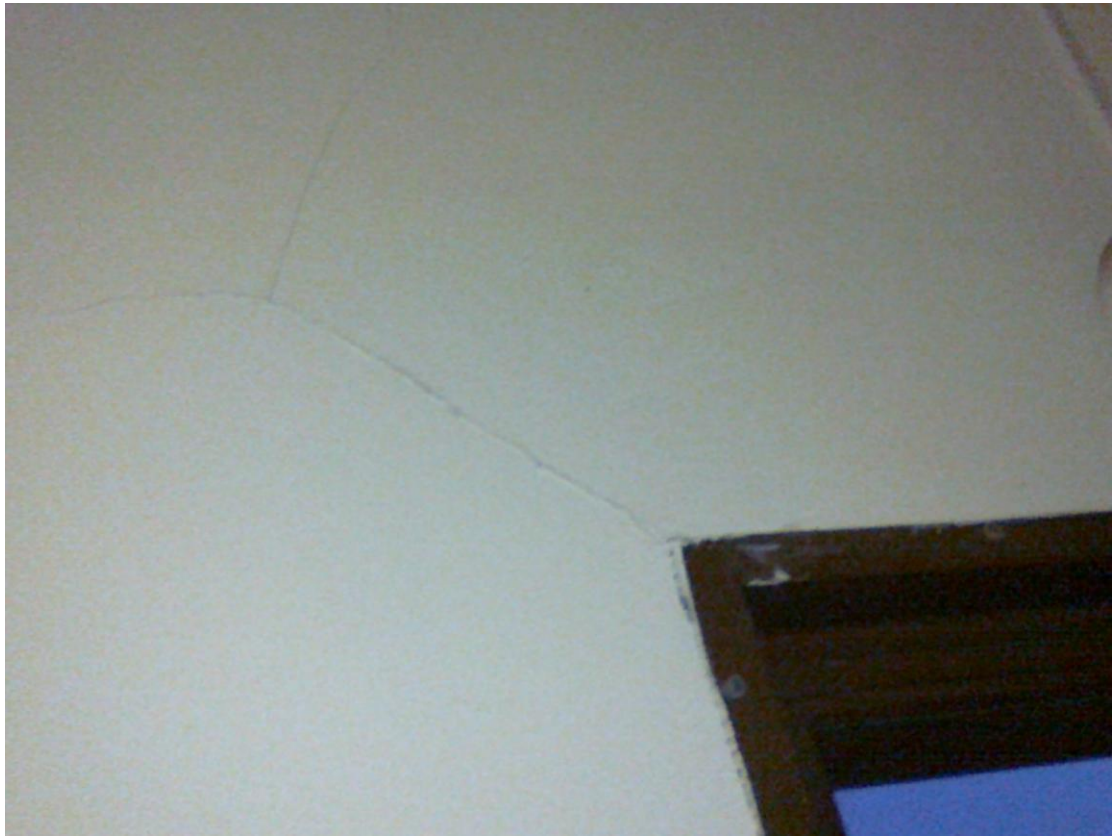
Parti comuni

- o la porta di accesso si presenta in uno stato conservativo accettabile;
- o parti comuni: la pavimentazione delle scale e dei piani intermedi è quella originaria; le pareti presentano, in alcuni punti, crepe e macchie di umidità che richiedono interventi di risanamento, gli infissi sono quelli originali con problemi di tenuta agli agenti atmosferici; il piano interrato non è rifinito;

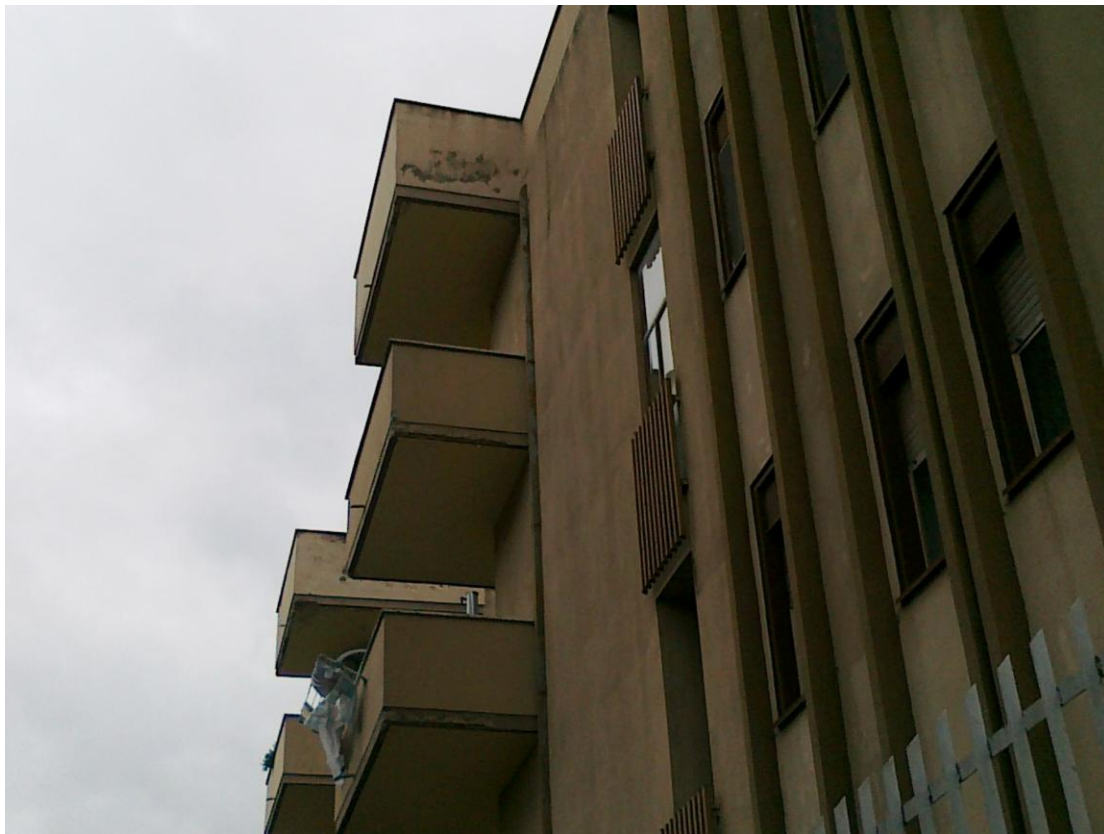
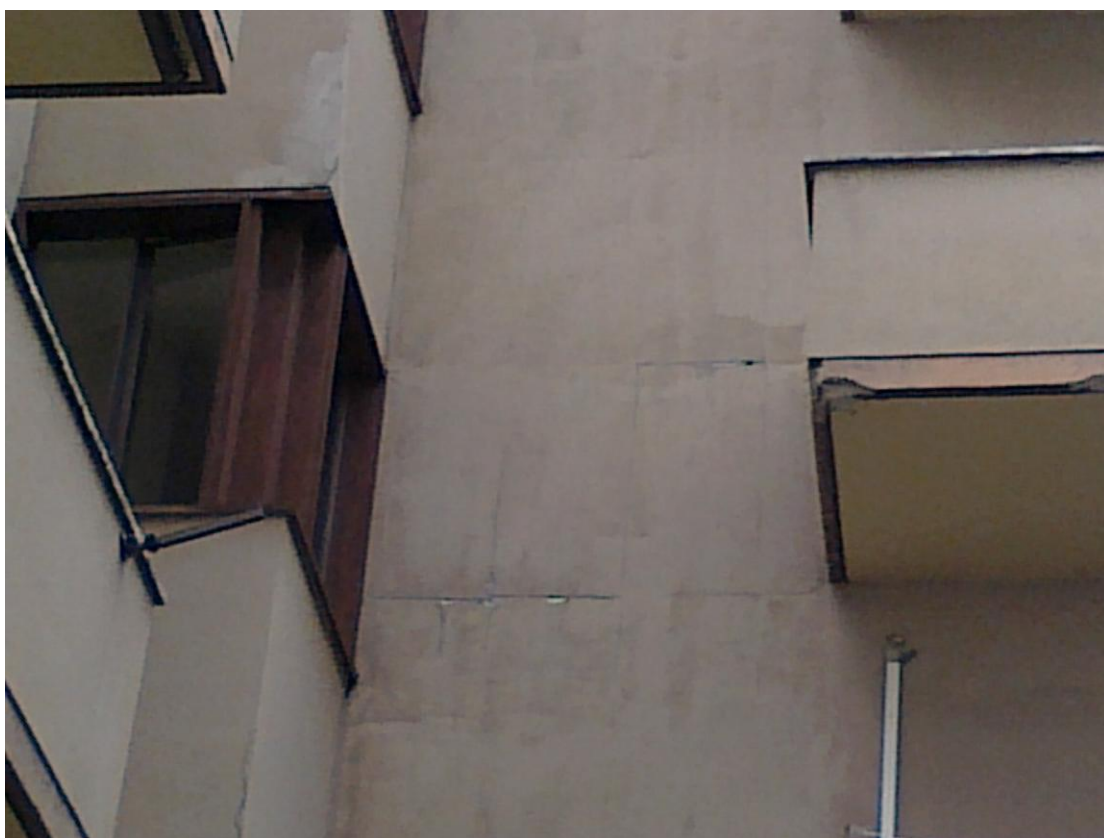
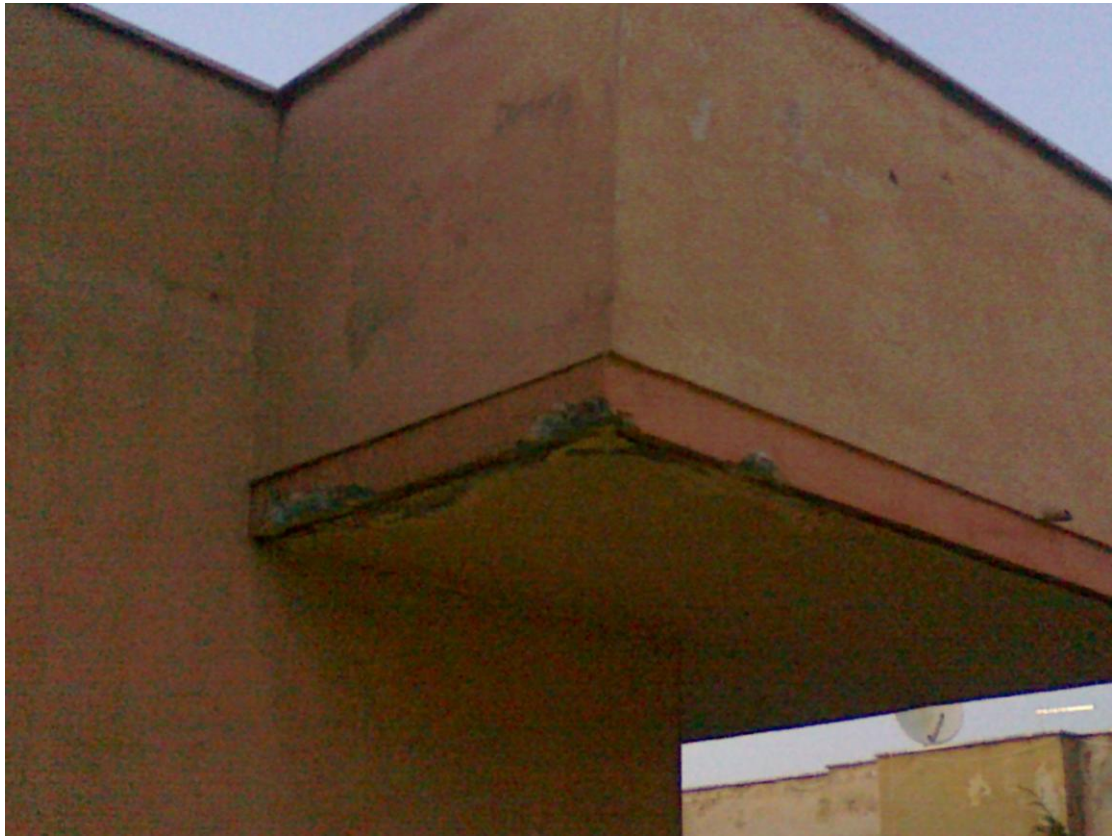
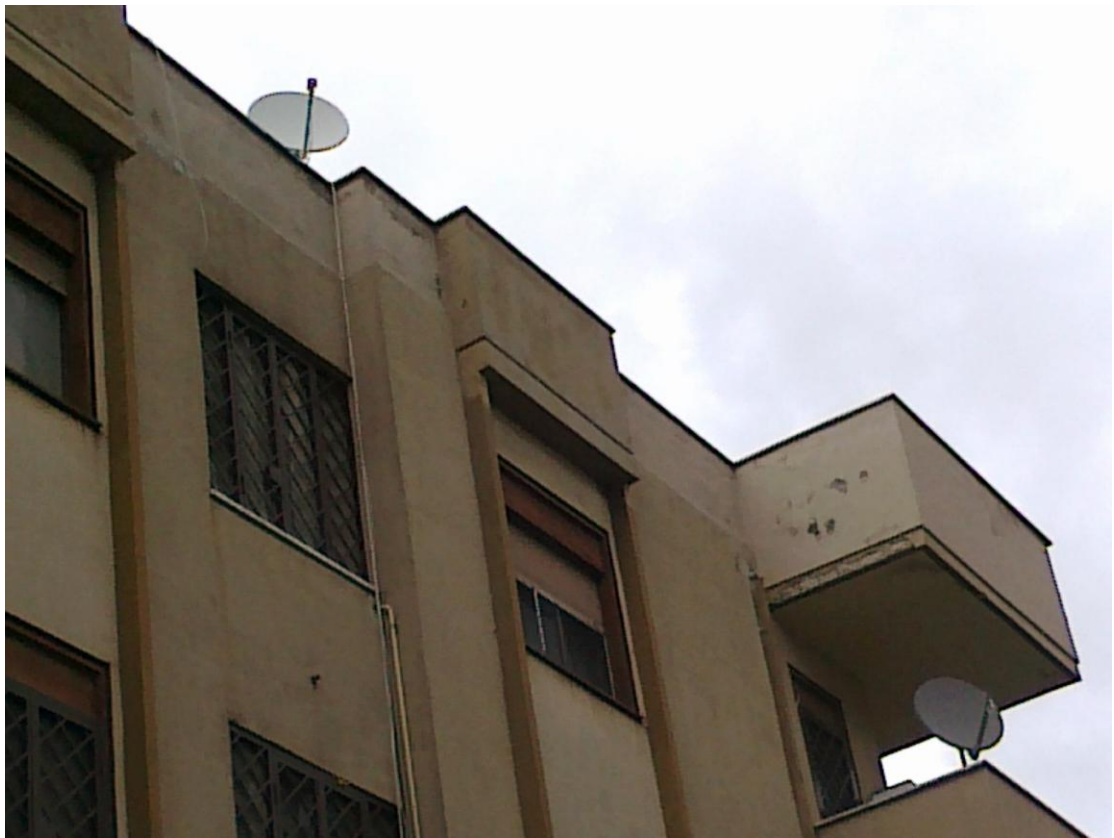
## Paramenti esterni

- o I prospetti esterni sono stati oggetto di ristrutturazioni in epoca non recente e si presentano in uno stato conservativo che richiede interventi di risanamento a causa del distacco di parti di calcestruzzo degradato in corrispondenza di balconi e cordoli per la ruggine che forma il ferro sottostante. Inoltre, sono presenti diverse zone di sfaldamento dell'intonaco ed altre con macchie di umidità.
