MARINA MILITARE

RELAZIONE TECNICO – DESCRITTIVA

PALAZZINA N. 28 - ALLOGGIO MRM 0373

CIAMPINO (RM) Via Mura dei Francesi, 195

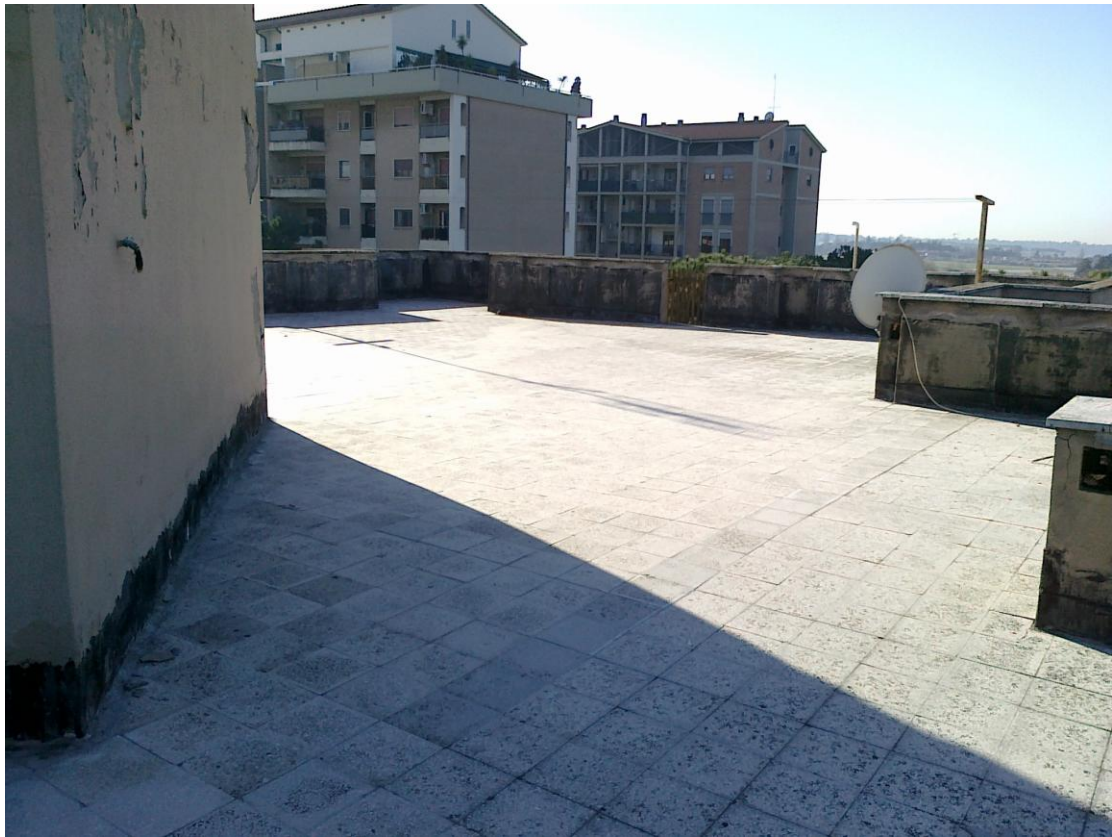
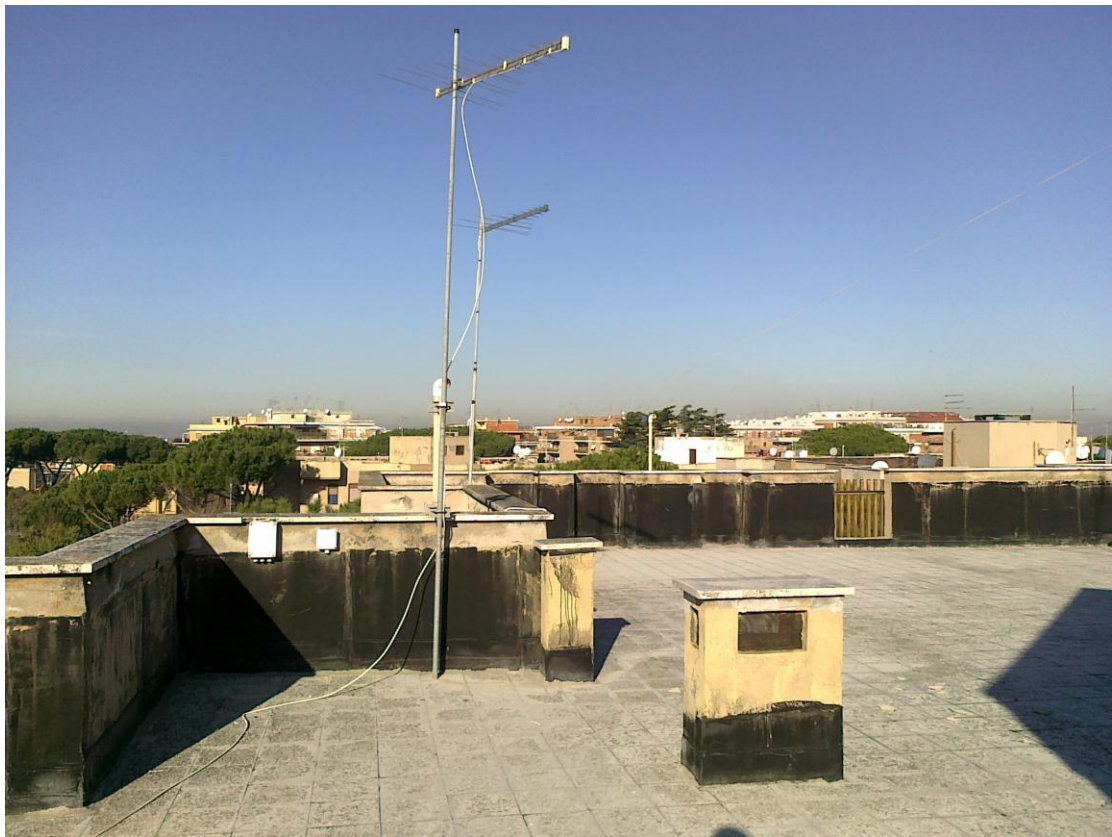
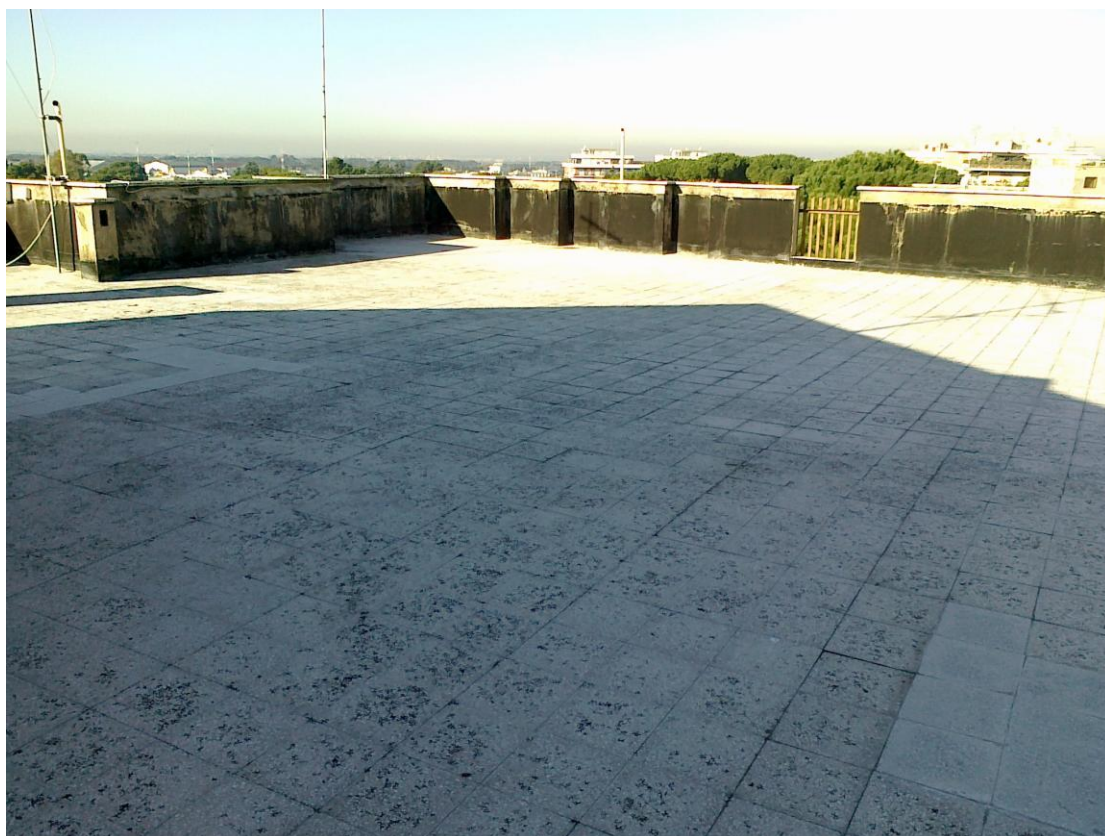
Documentazione fotografica edificio  
Copertura

- o La copertura si presenta in uno stato conservativo **scadente** e consente, in diversi punti, l'infiltrazione di acque piovane;
- o l'impianto elettrico è quello originario ed è privo della certificazione (**scadente**);

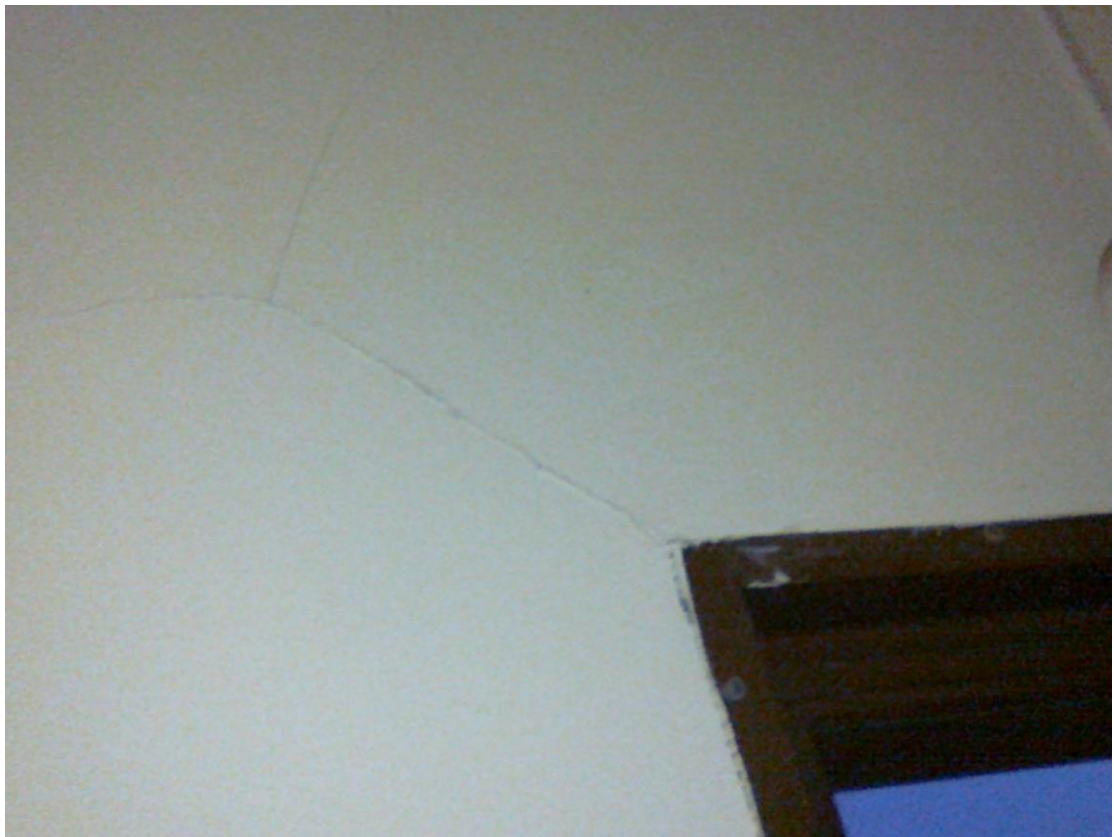
Parti comuni

- o la porta di accesso si presenta in uno stato conservativo accettabile;
- o parti comuni: la pavimentazione delle scale e dei piani intermedi è quella originaria; le pareti presentano, in alcuni punti, crepe e macchie di umidità che richiedono interventi di risanamento, gli infissi sono quelli originali con problemi di tenuta agli agenti atmosferici; il piano interrato non è rifinito;

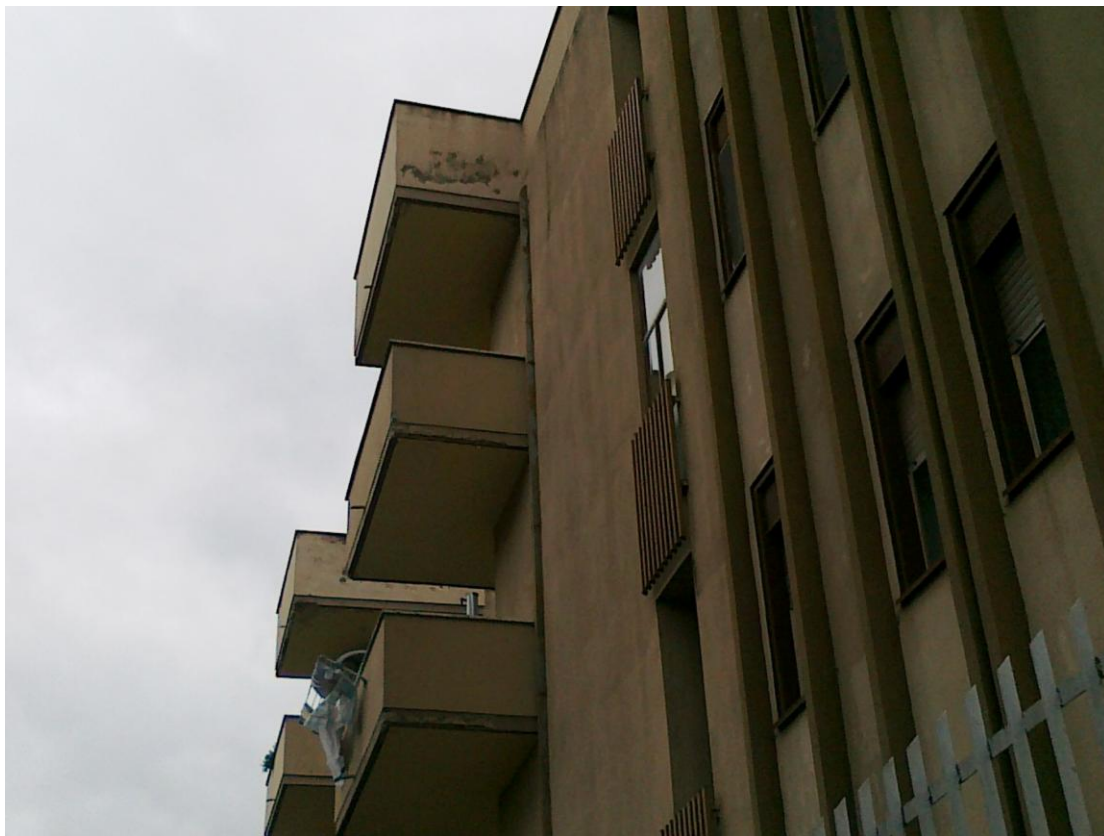
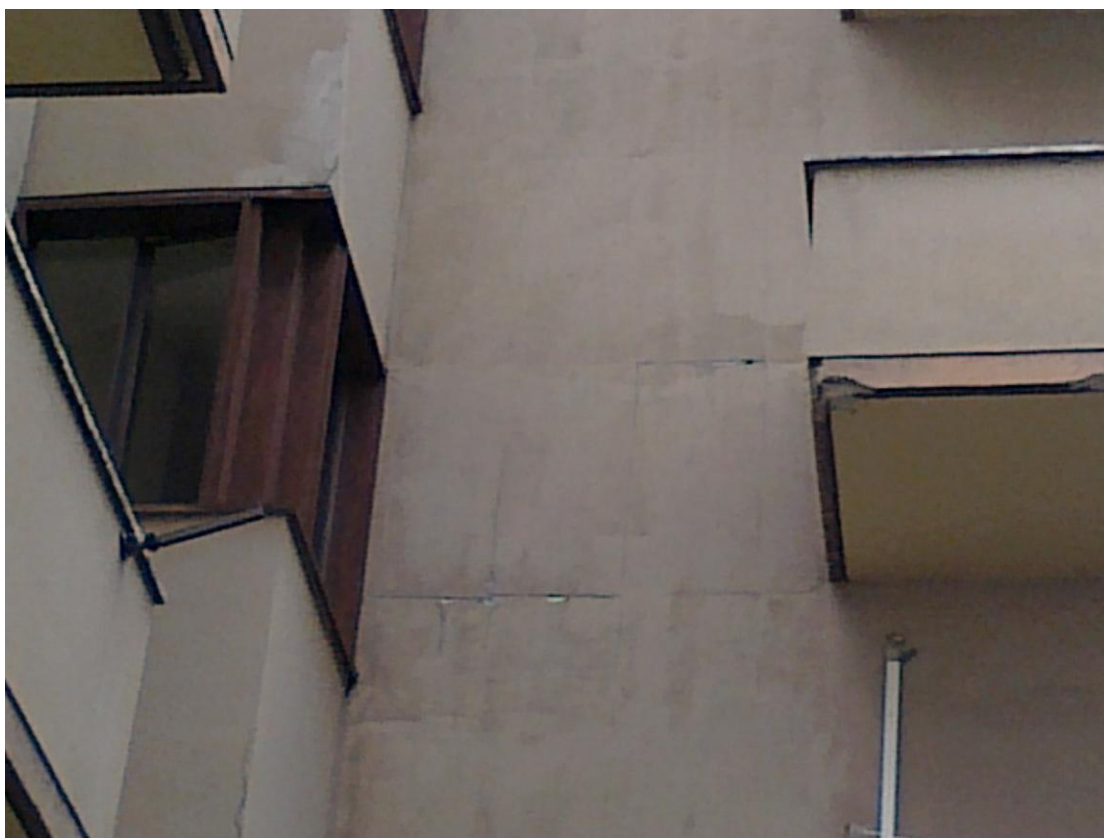
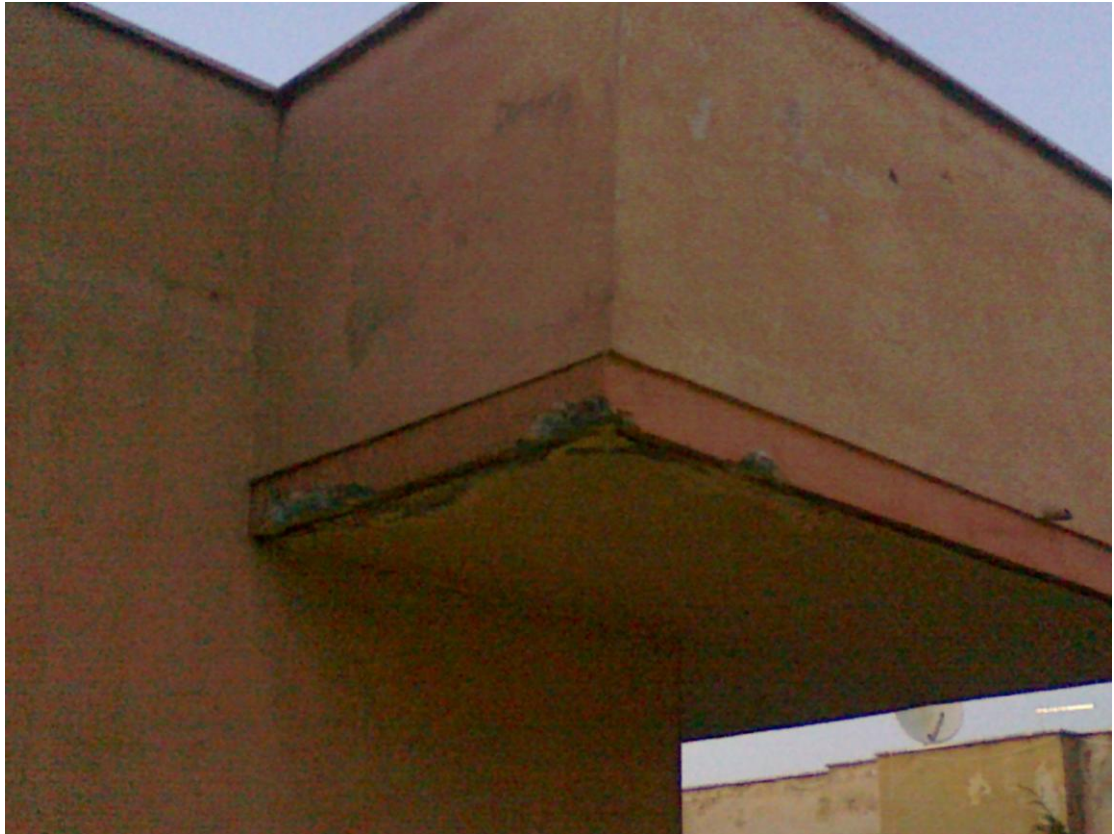
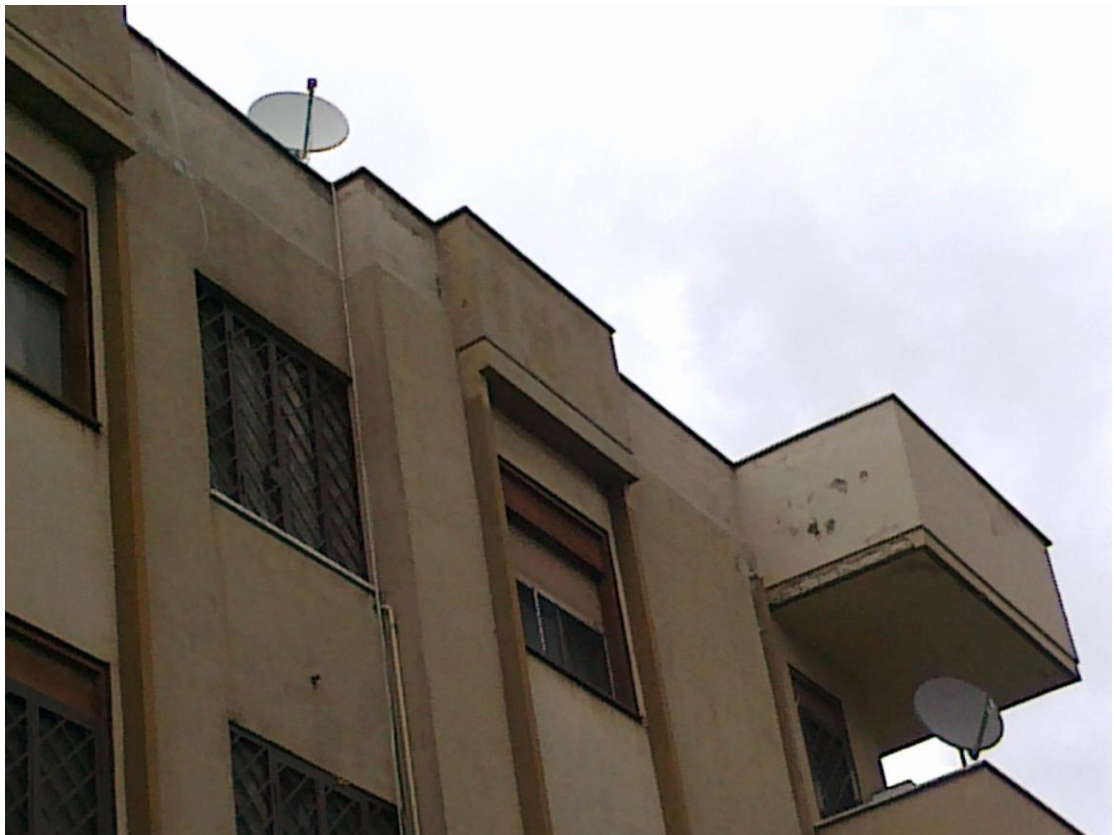
## Paramenti esterni

- o I prospetti esterni sono stati oggetto di ristrutturazioni in epoca non recente e si presentano in uno stato conservativo che richiede interventi di risanamento a causa del distacco di parti di calcestruzzo degradato in corrispondenza di balconi e cordoli per la ruggine che forma il ferro sottostante. Inoltre, sono presenti diverse zone di sfaldamento dell'intonaco ed altre con macchie di umidità.
