RELAZIONE TECNICO – DESCRITTIVA

PALAZZINA N. 28 - ALLOGGIO MRM 0374

Int.6 1° Piano

CIAMPINO (RM) Via Mura dei Francesi, 195

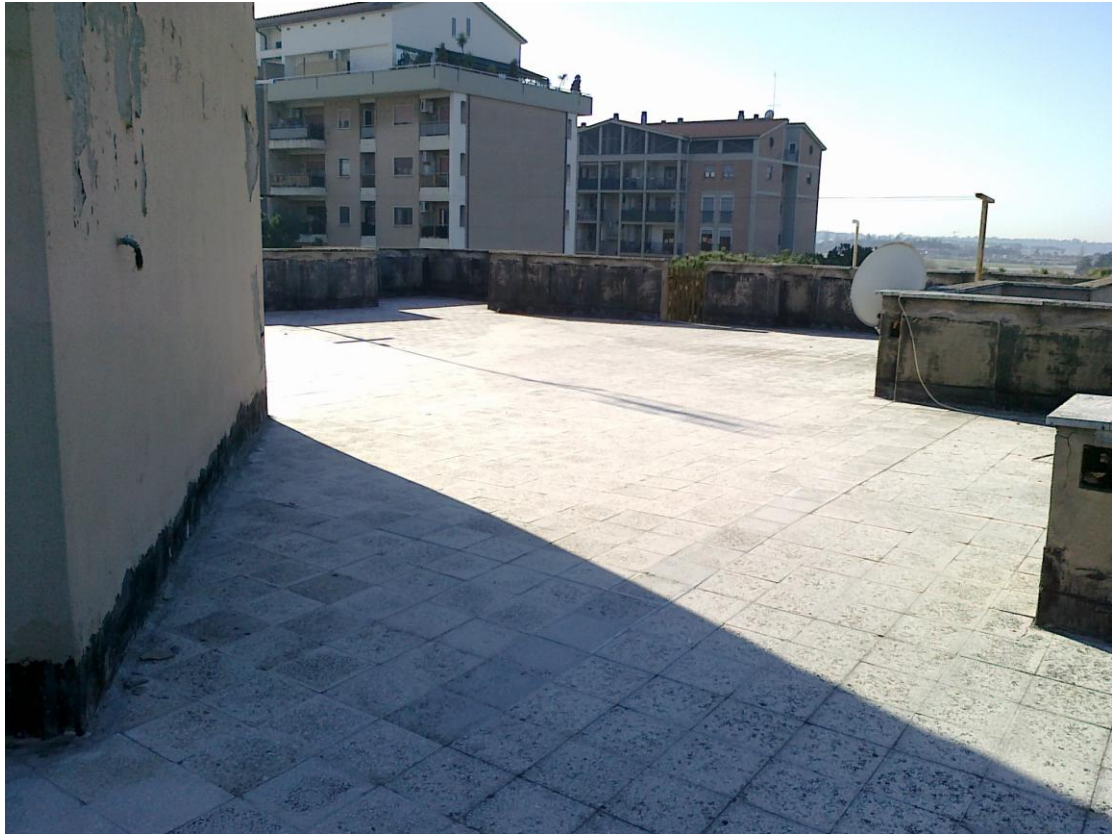
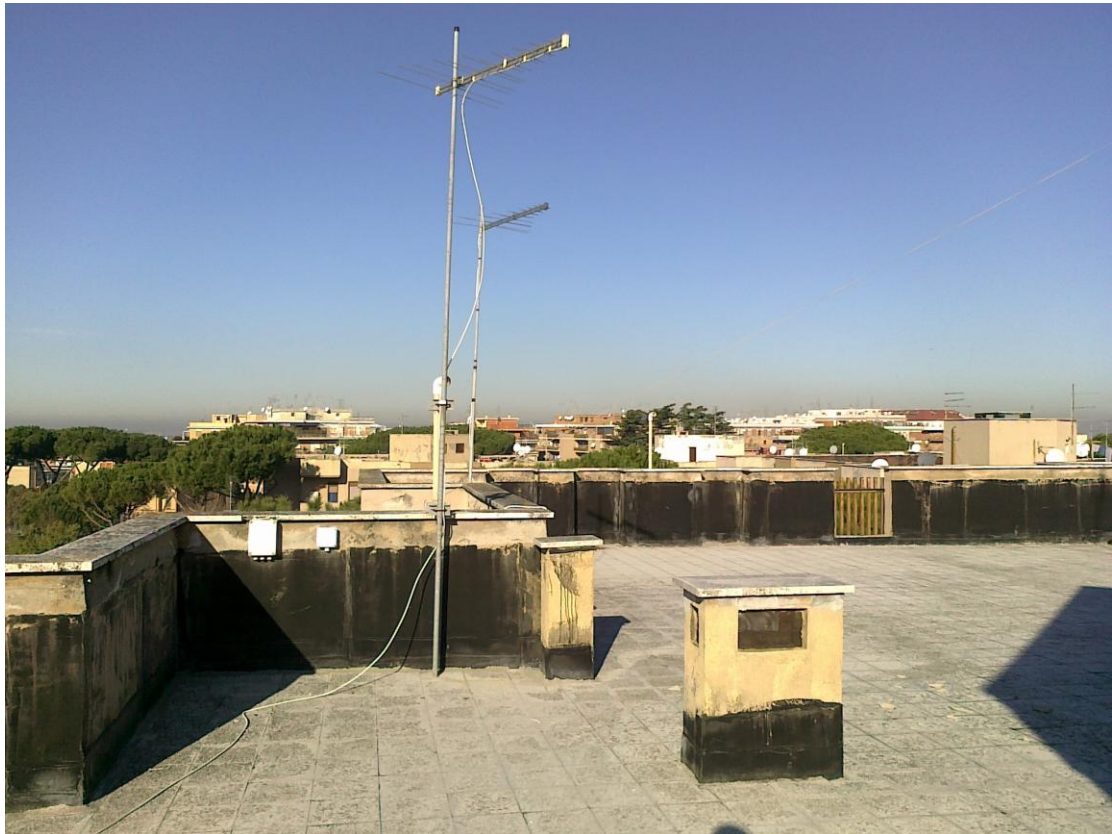
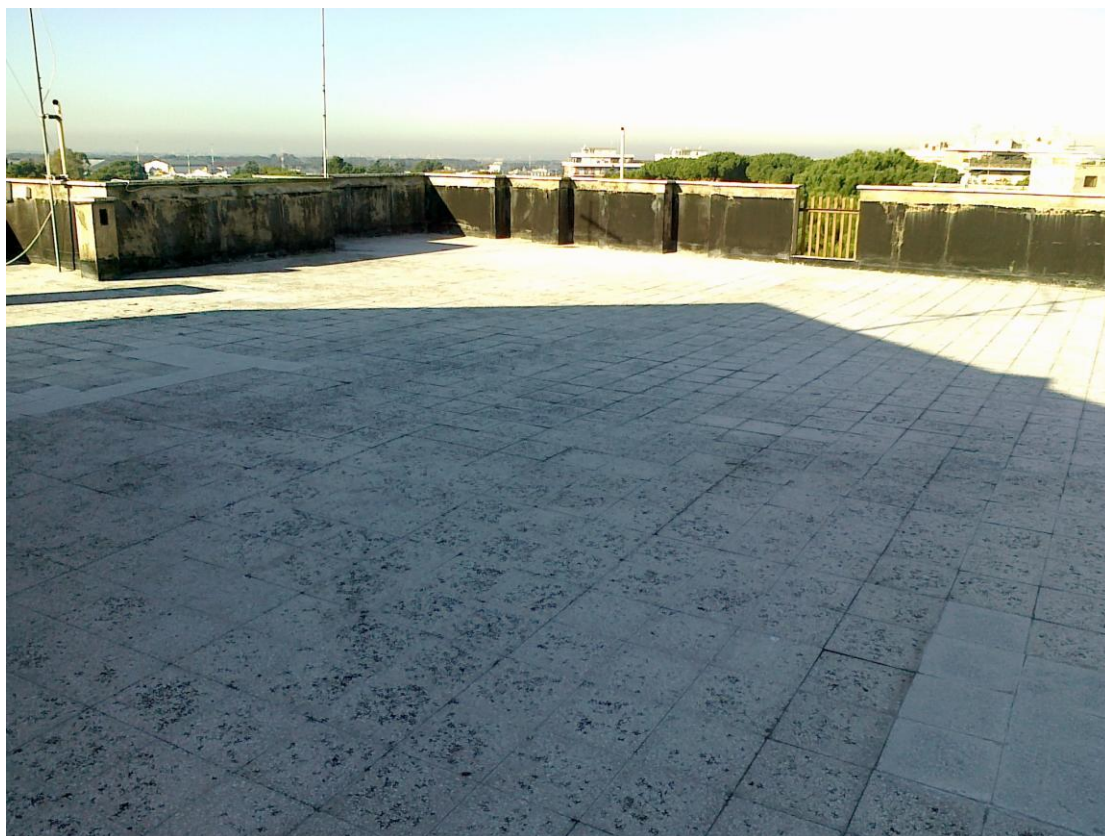
Documentazione fotografica edificio  
Copertura

- o La copertura si presenta in uno stato conservativo **scadente** e consente, in diversi punti, l'infiltrazione di acque piovane;
- o l'impianto elettrico è quello originario ed è privo della certificazione (**scadente**);

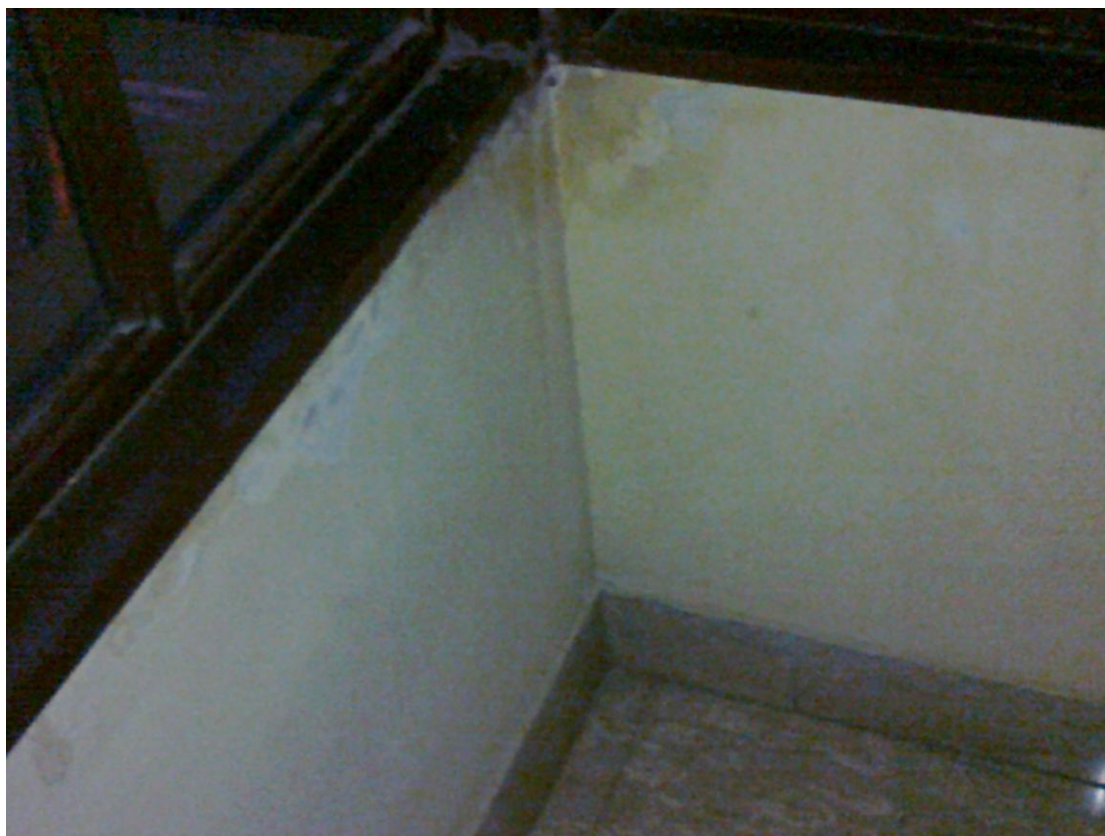
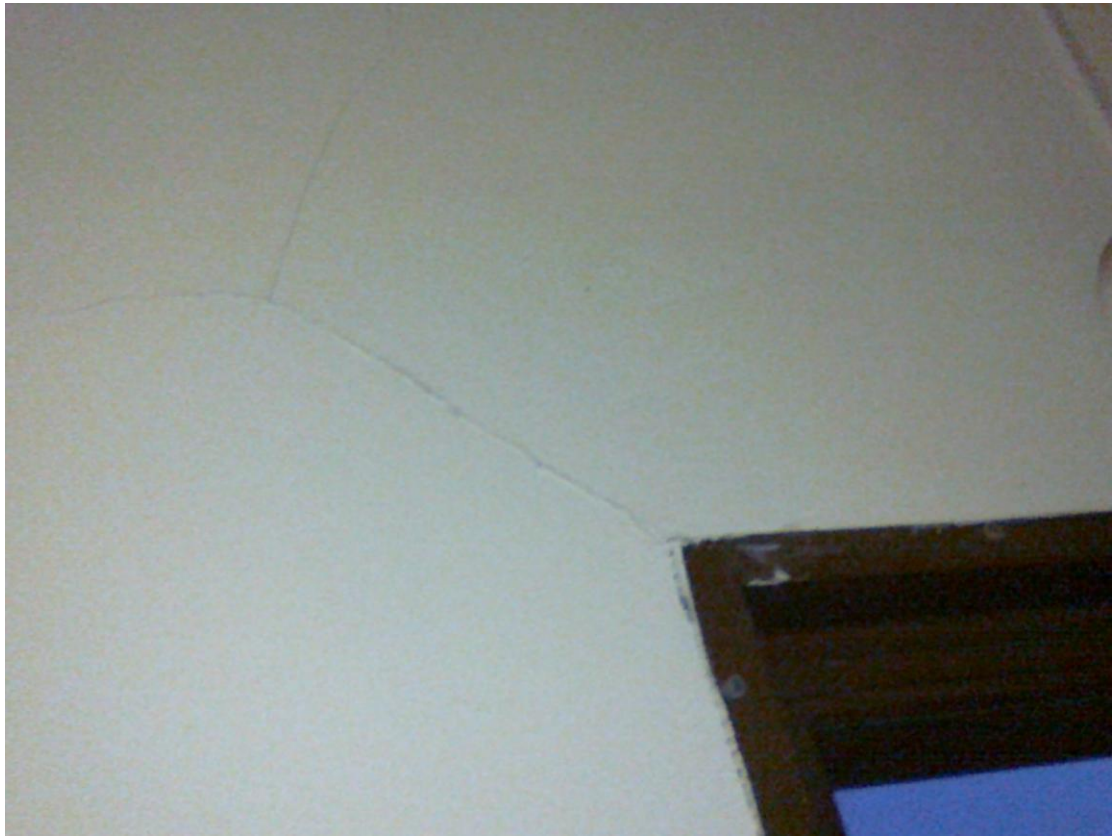
Parti comuni

- o la porta di accesso si presenta in uno stato conservativo accettabile;
- o parti comuni: la pavimentazione delle scale e dei piani intermedi è quella originaria; le pareti presentano, in alcuni punti, crepe e macchie di umidità che richiedono interventi di risanamento, gli infissi sono quelli originali con problemi di tenuta agli agenti atmosferici; il piano interrato non è rifinito;

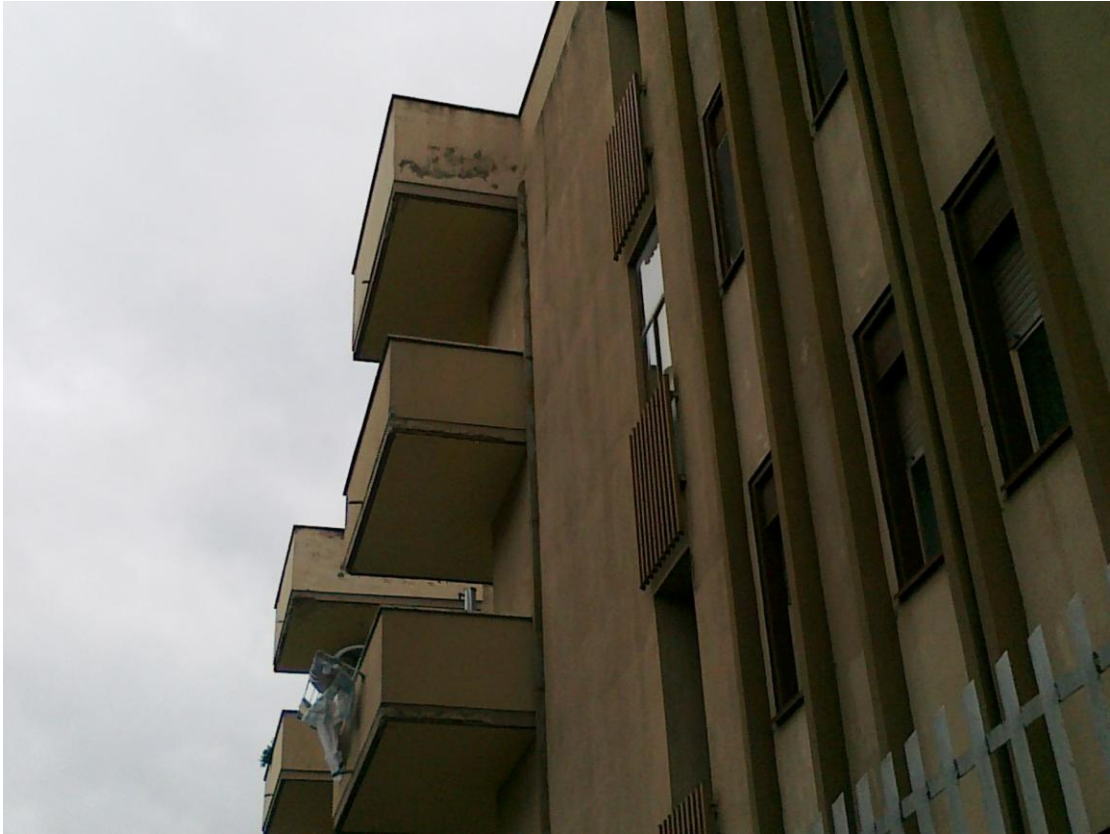
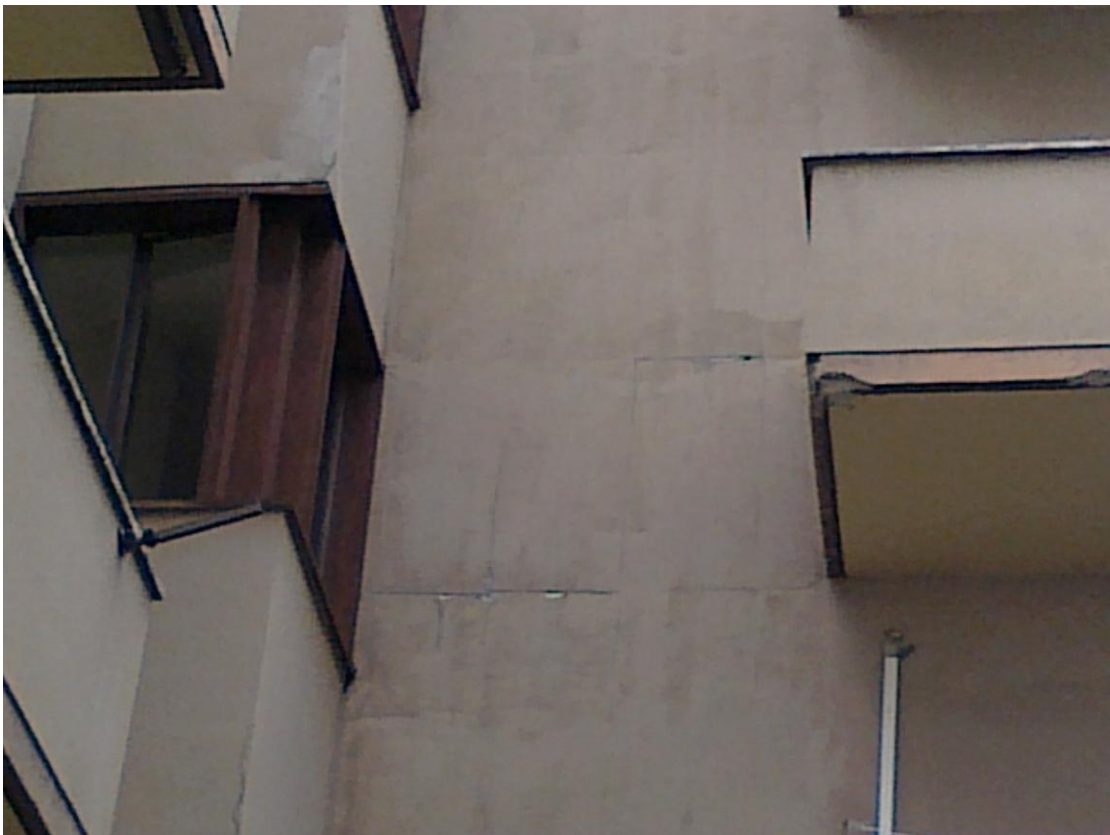
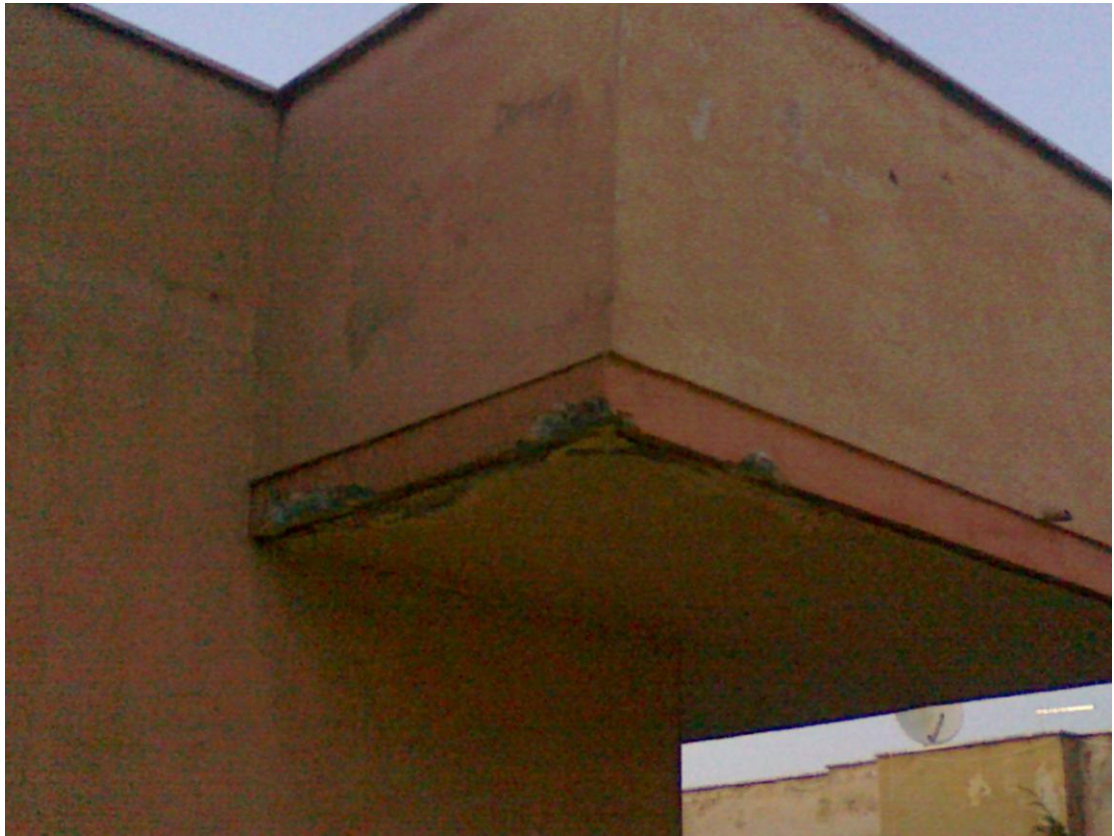
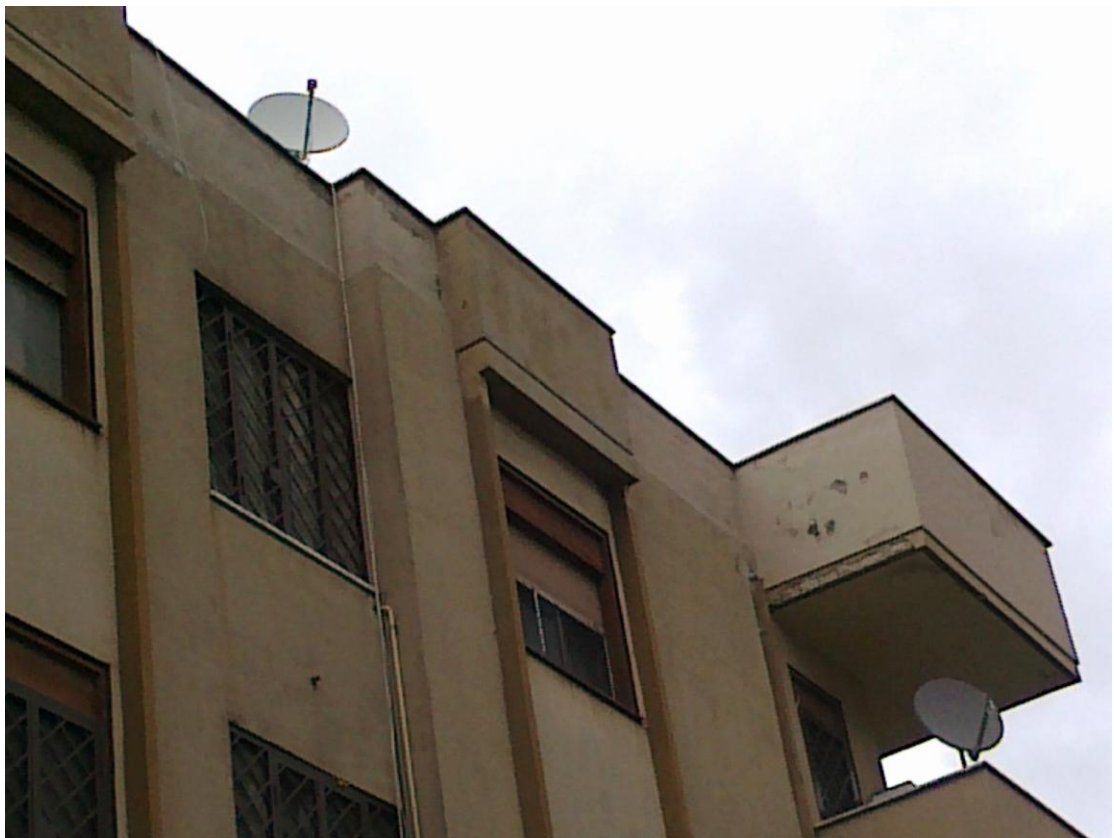
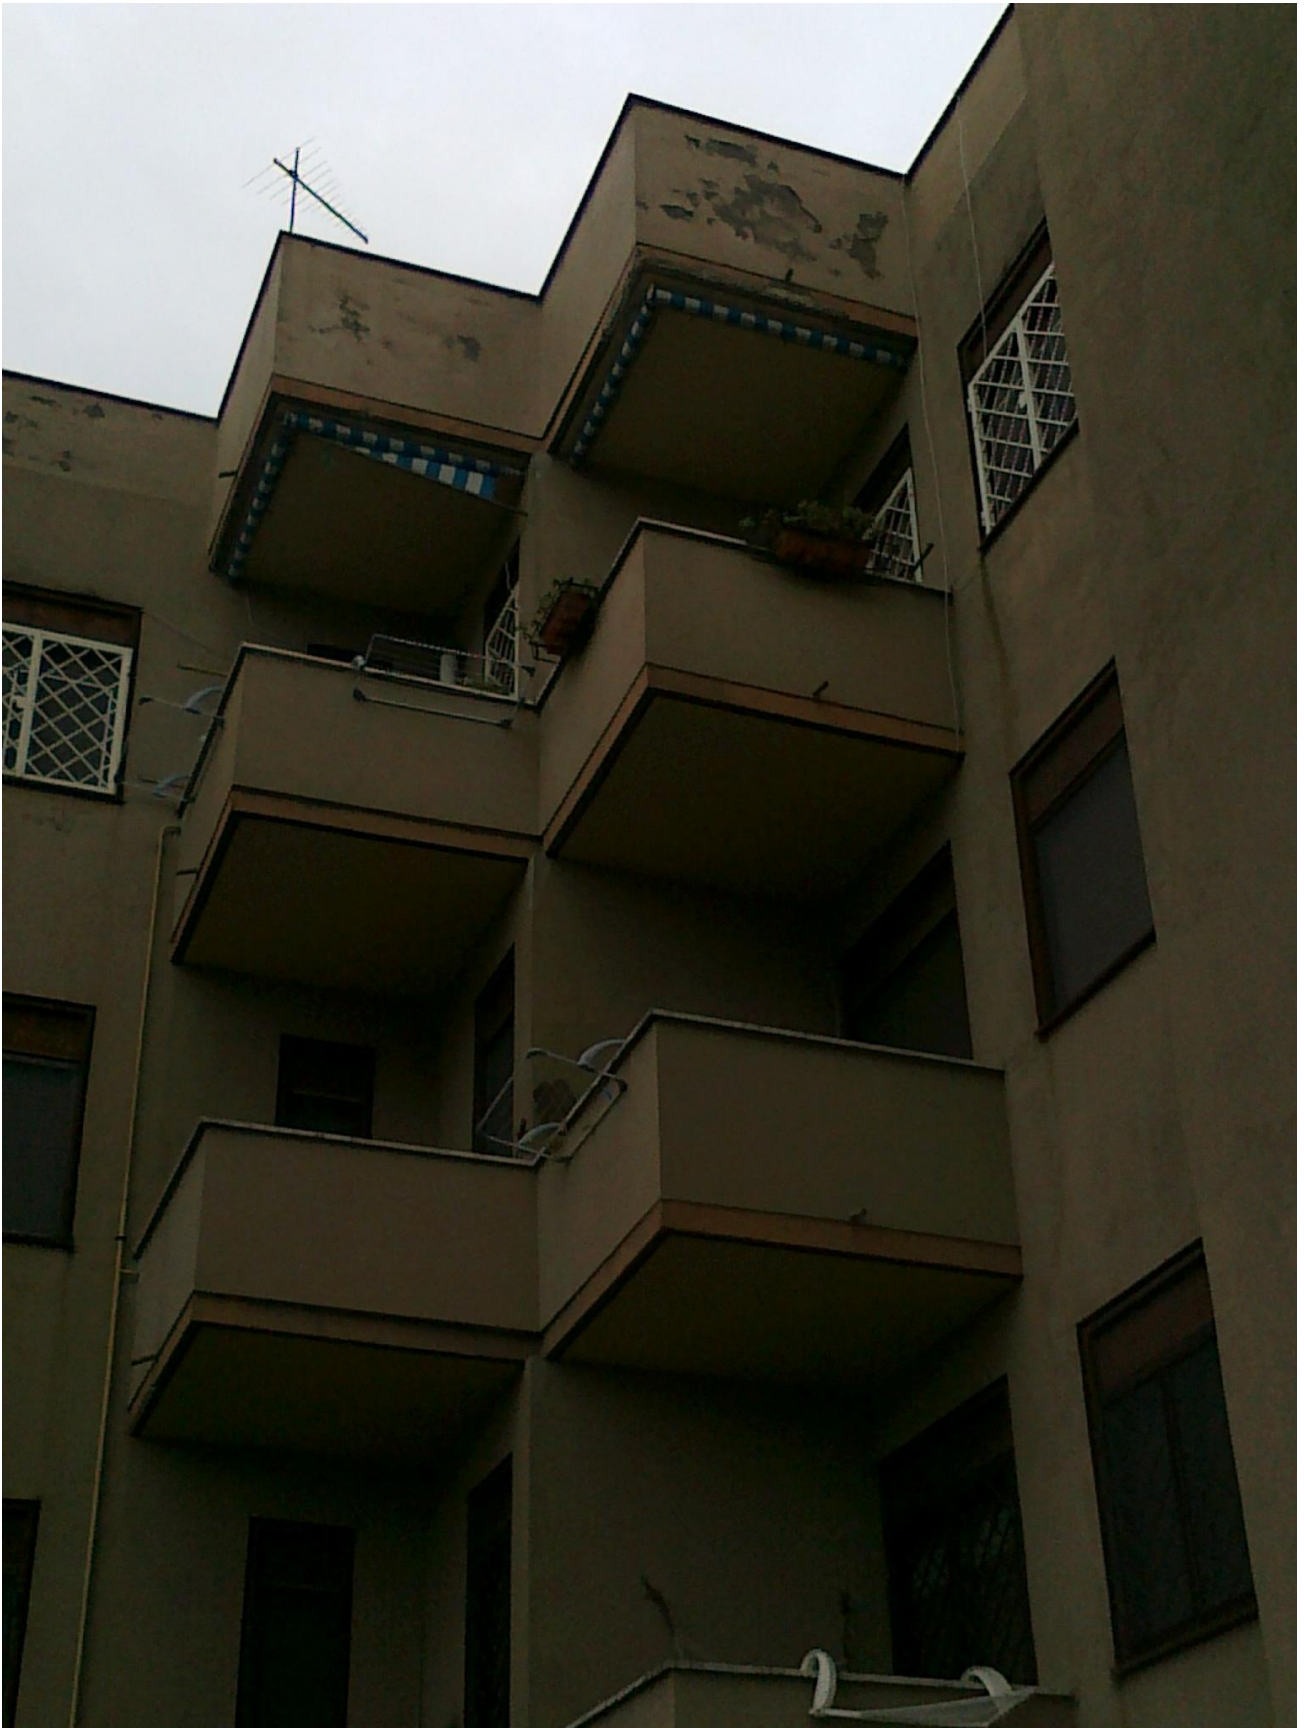
## Paramenti esterni

- o I prospetti esterni sono stati oggetto di ristrutturazioni in epoca non recente e si presentano in uno stato conservativo che richiede interventi di risanamento a causa del distacco di parti di calcestruzzo degradato in corrispondenza di balconi e cordoli per la ruggine che forma il ferro sottostante. Inoltre, sono presenti diverse zone di sfaldamento dell'intonaco ed altre con macchie di umidità.
