RELAZIONE TECNICO – DESCRITTIVA

PALAZZINA N. 28 - ALLOGGIO MRM 0379

Int.11 3° Piano

CIAMPINO (RM) Via Mura dei Francesi, 195

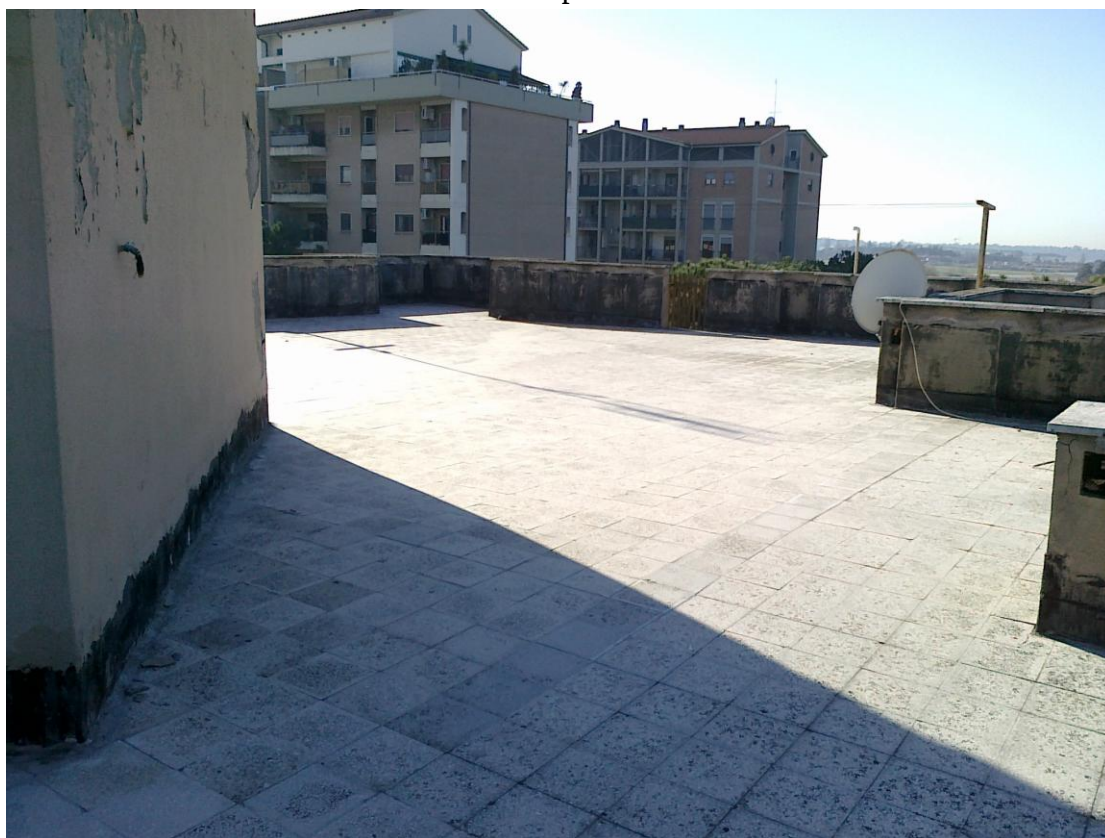
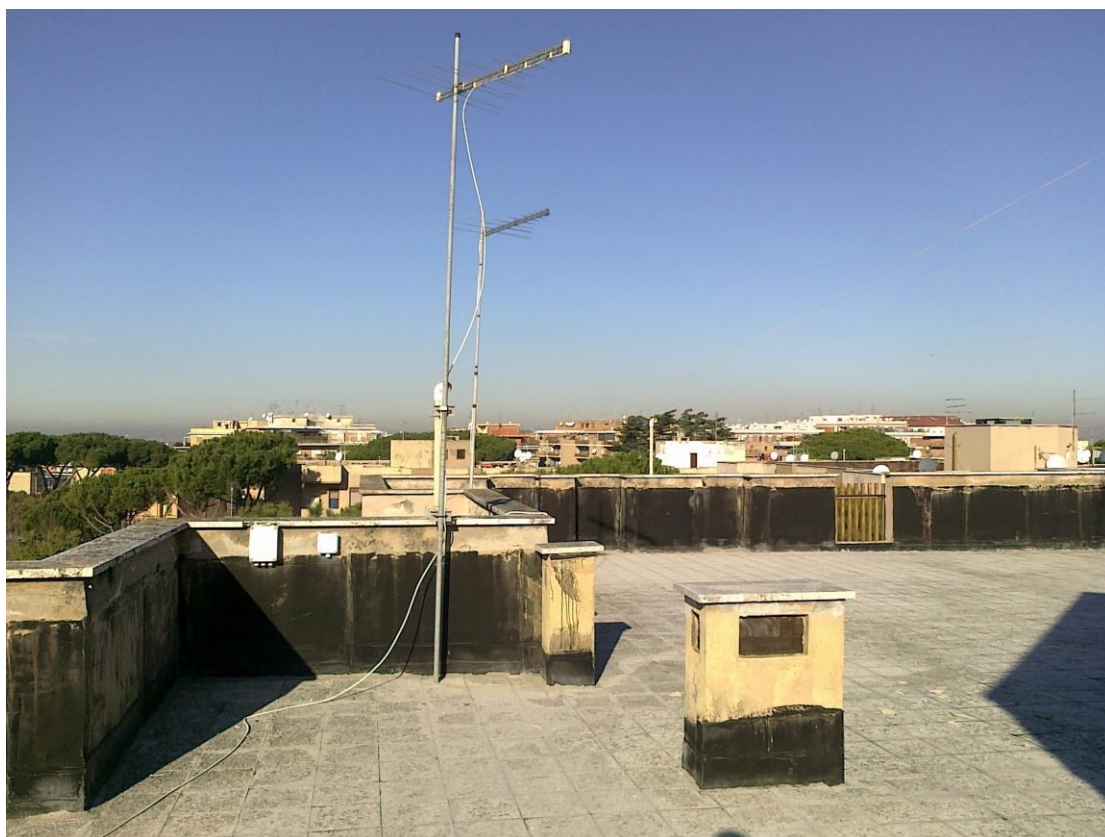
Documentazione fotografica edificio  
Copertura

- La copertura si presenta in uno stato conservativo **scadente** e consente, in diversi punti, l'infiltrazione di acque piovane;
- l'impianto elettrico è quello originario ed è privo della certificazione (**scadente**);
