DIREZIONE DEL GENIO MILITARE PER LA MARINA – ROMA

RELAZIONE TECNICO – DESCRITTIVA

PALAZZINA N. 28 - ALLOGGIO MRM 0380

CIAMPINO (RM) Via Mura dei Francesi, 195

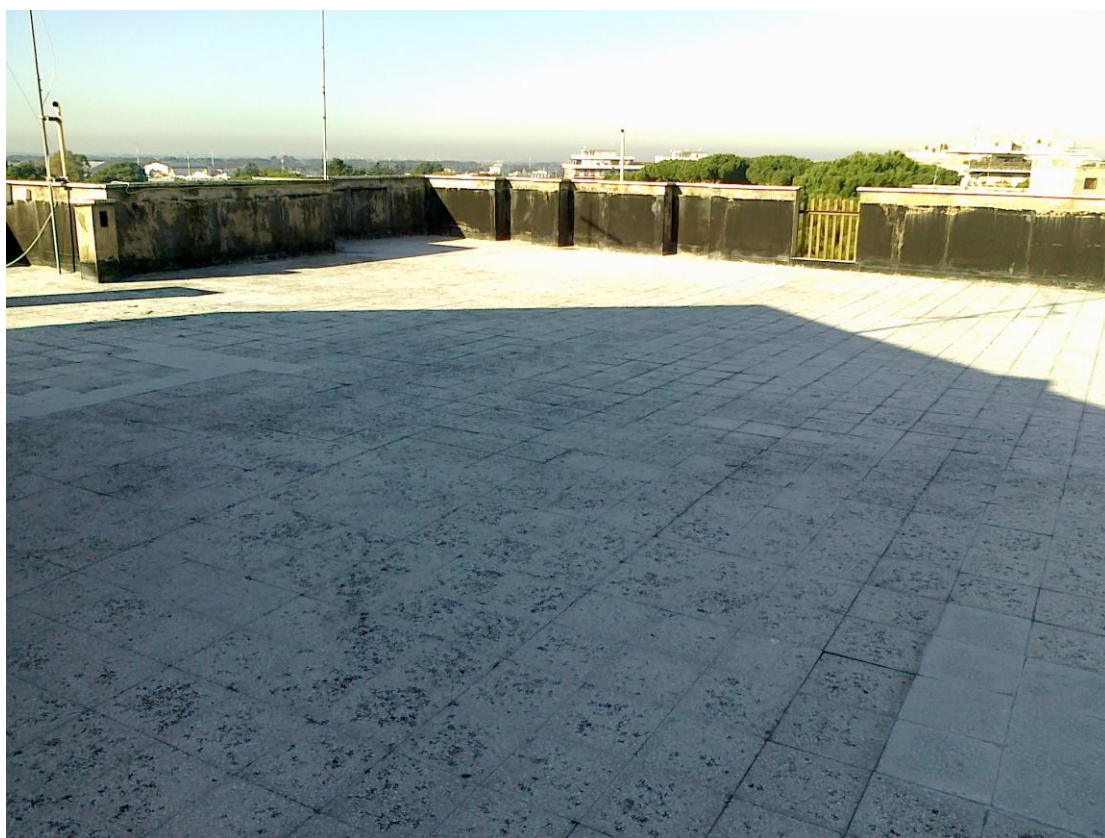
Documentazione fotografica edificio  
Copertura

- La copertura si presenta in uno stato conservativo **scadente** e consente, in diversi punti, l'infiltrazione di acque piovane;
- l'impianto elettrico è quello originario ed è privo della certificazione (**scadente**);

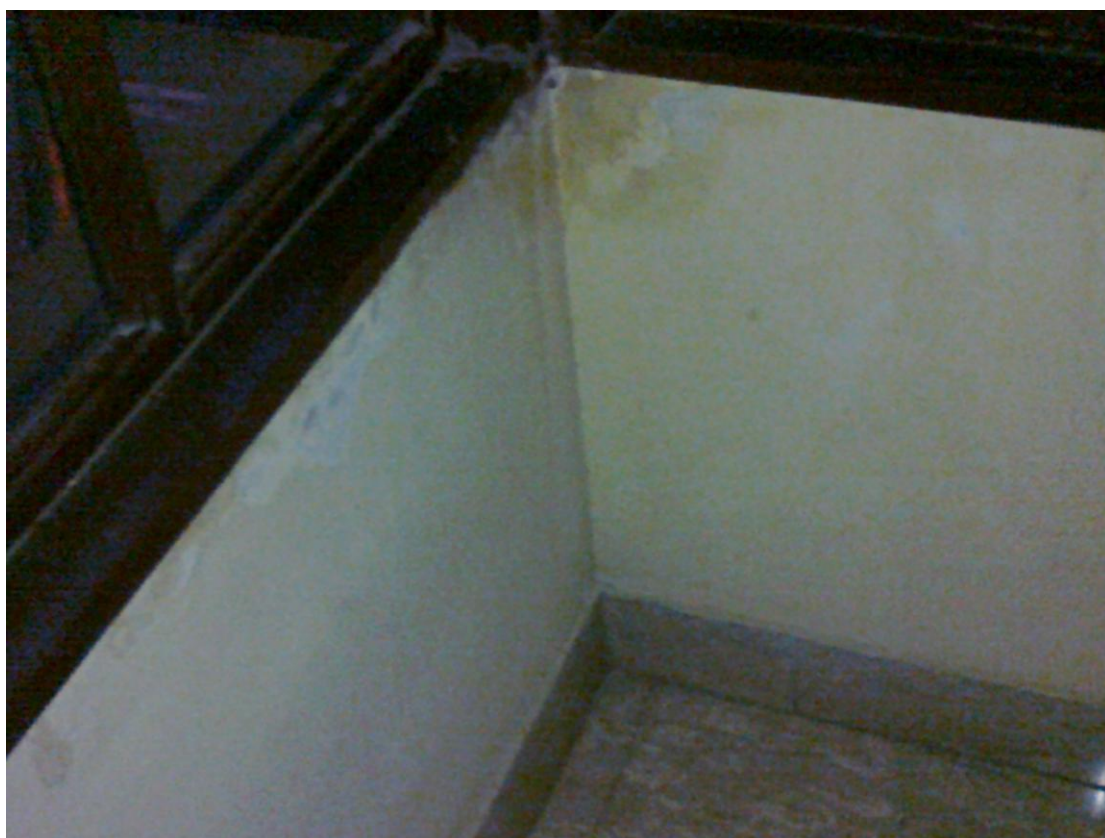
Parti comuni

- la porta di accesso si presenta in uno stato conservativo accettabile;
- parti comuni: la pavimentazione delle scale e dei piani intermedi è quella originaria; le pareti presentano, in alcuni punti, crepe e macchie di umidità che richiedono interventi di risanamento, gli infissi sono quelli originali con problemi di tenuta agli agenti atmosferici; il piano interrato non è rifinito;
