DIREZIONE DEL GENIO MILITARE PER LA MARINA – ROMA

RELAZIONE TECNICO – DESCRITTIVA

PALAZZINA N. 28 - ALLOGGIO MRM 0381

CIAMPINO (RM) Via Mura dei Francesi, 195

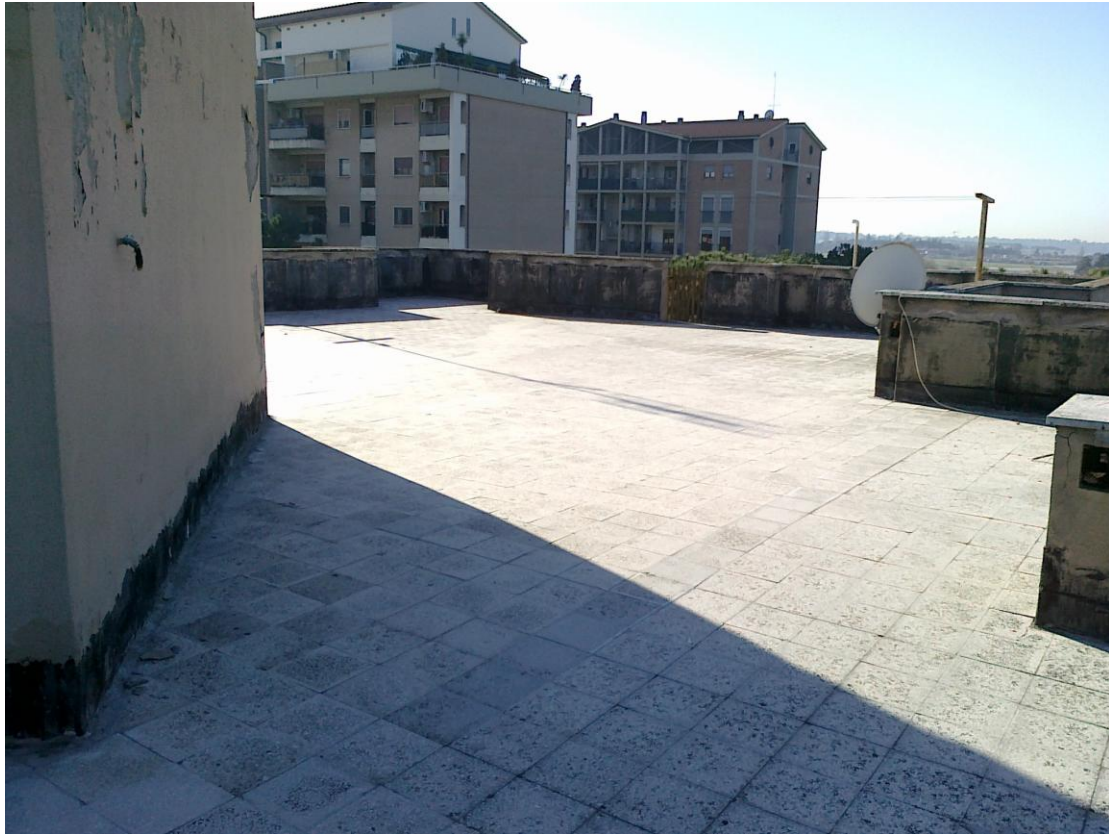
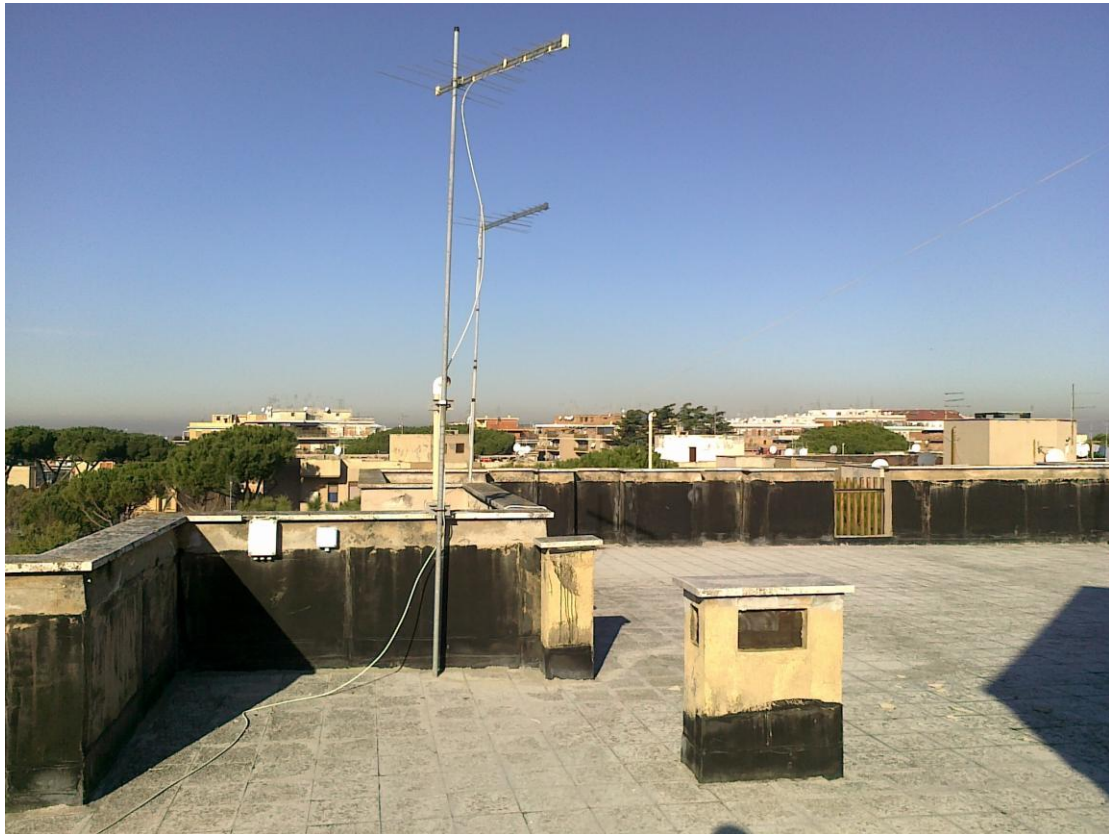
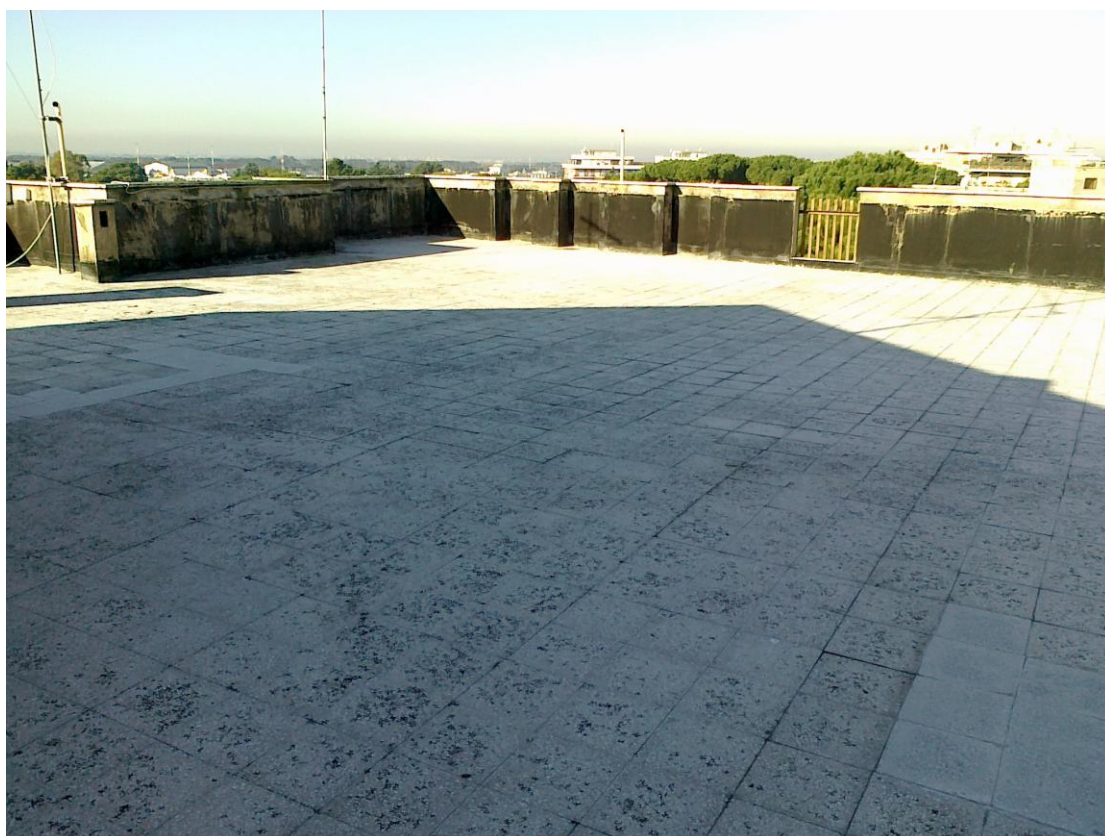
Documentazione fotografica edificio  
Copertura

- La copertura si presenta in uno stato conservativo **scadente** e consente, in diversi punti, l'infiltrazione di acque piovane;
- l'impianto elettrico è quello originario ed è privo della certificazione (**scadente**);

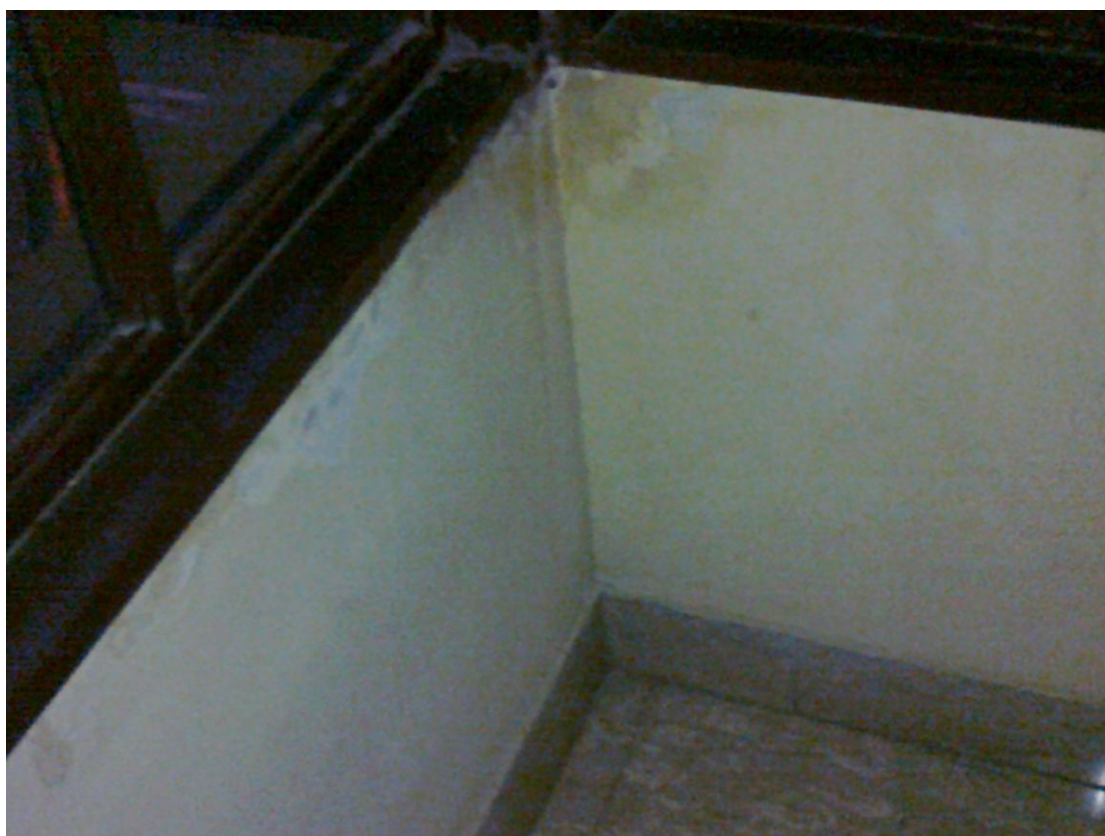
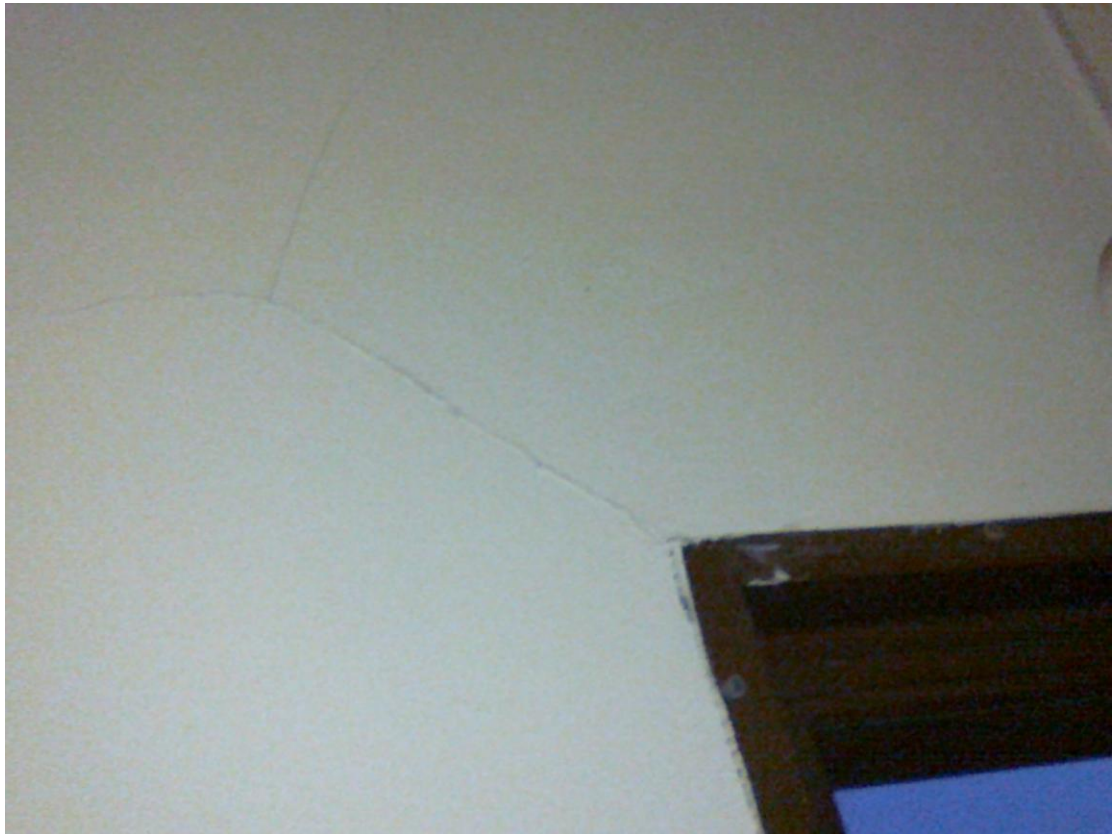
Parti comuni

- la porta di accesso si presenta in uno stato conservativo accettabile;
- parti comuni: la pavimentazione delle scale e dei piani intermedi è quella originaria; le pareti presentano, in alcuni punti, crepe e macchie di umidità che richiedono interventi di risanamento, gli infissi sono quelli originali con problemi di tenuta agli agenti atmosferici; il piano interrato non è rifinito;

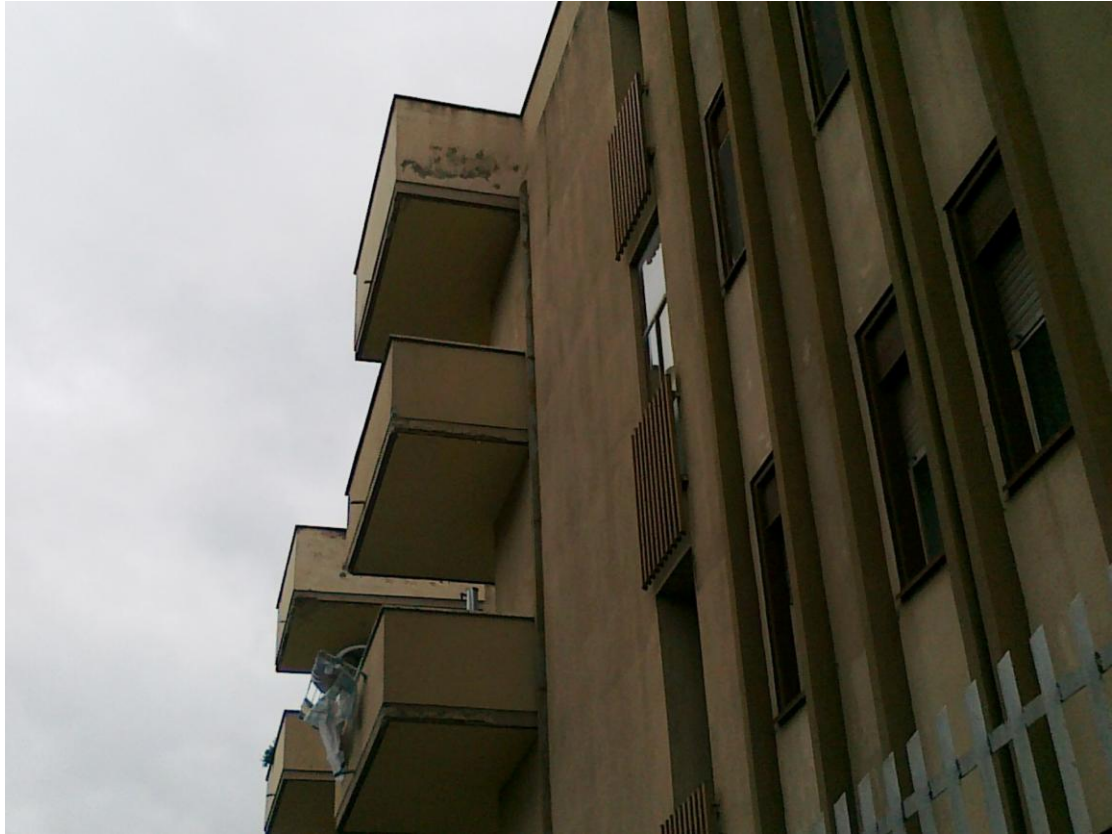
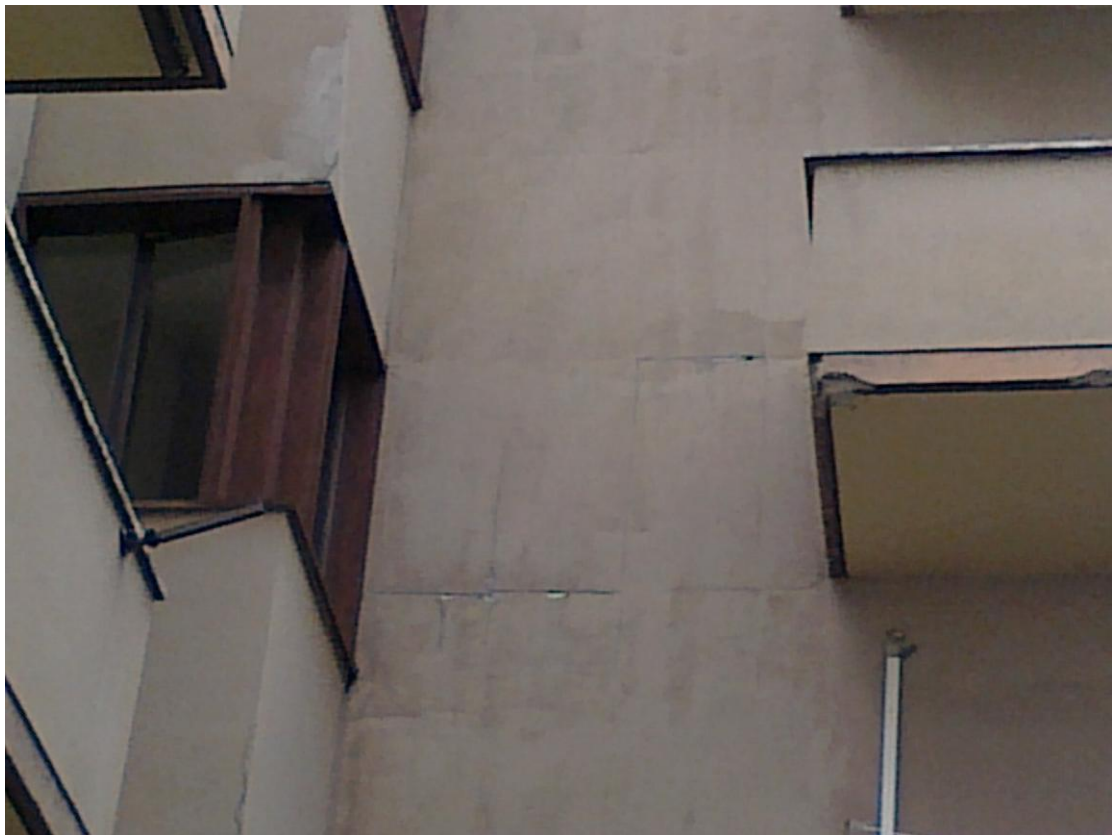
## Paramenti esterni

- I prospetti esterni sono stati oggetto di ristrutturazioni in epoca non recente e si presentano in uno stato conservativo che richiede interventi di risanamento a causa del distacco di parti di calcestruzzo degradato in corrispondenza di balconi e cordoli per la ruggine che forma il ferro sottostante. Inoltre, sono presenti diverse zone di sfaldamento dell'intonaco ed altre con macchie di umidità.
