***DIREZIONE DEL GENIO MILITARE
PER LA MARINA TARANTO***

RELAZIONE TECNICO - DESCRITTIVA

***COMUNE DI TARANTO
PITAGORA, 85
Alloggio ASI - MTA0014***

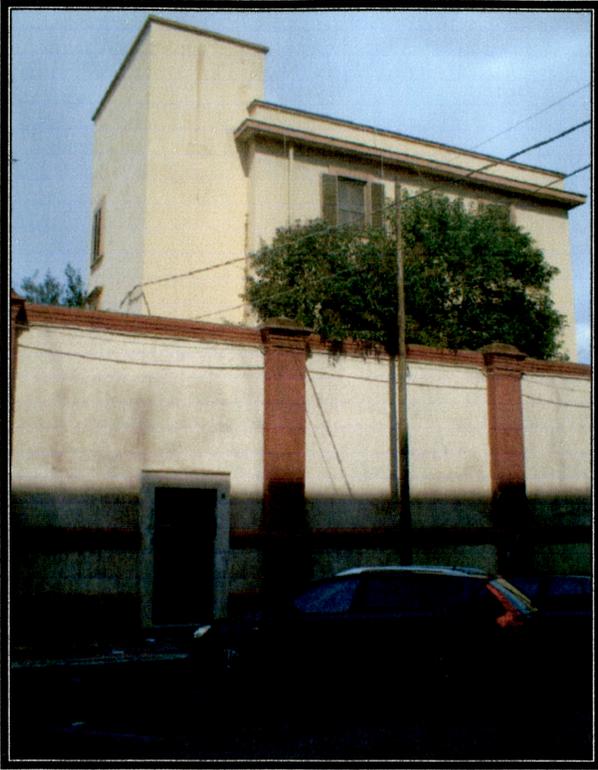
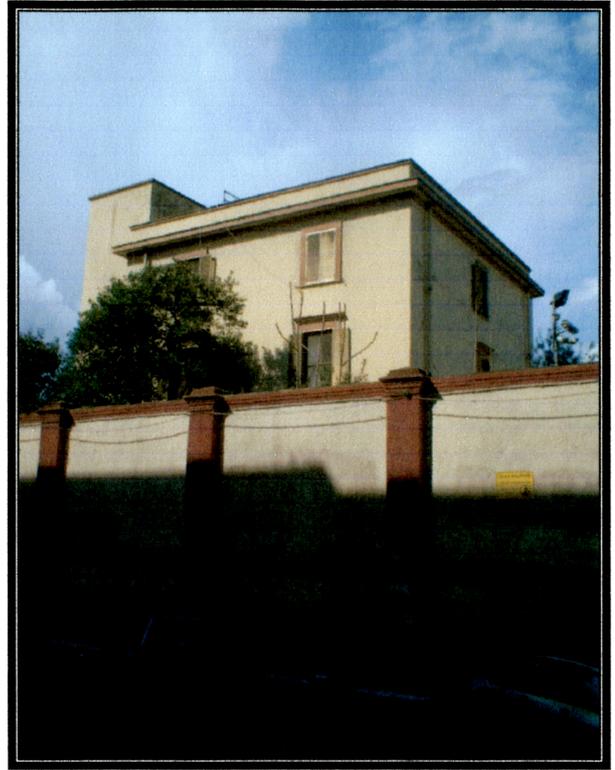
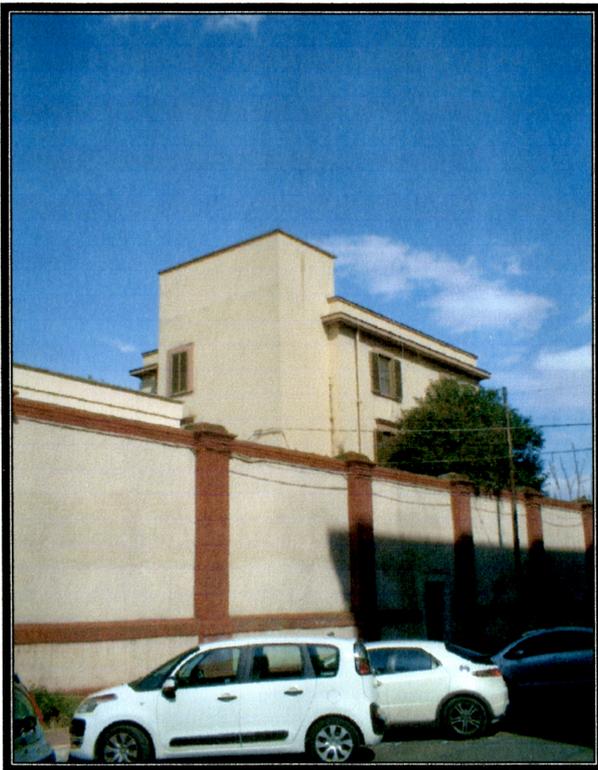
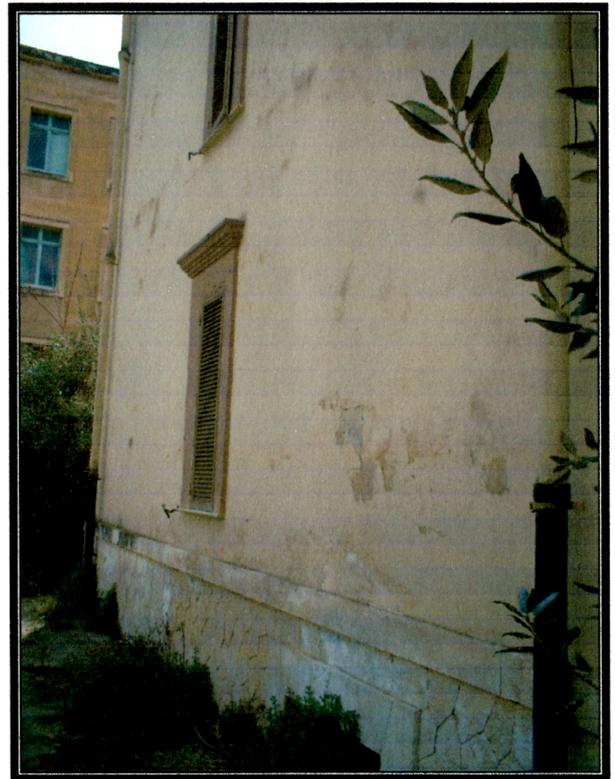
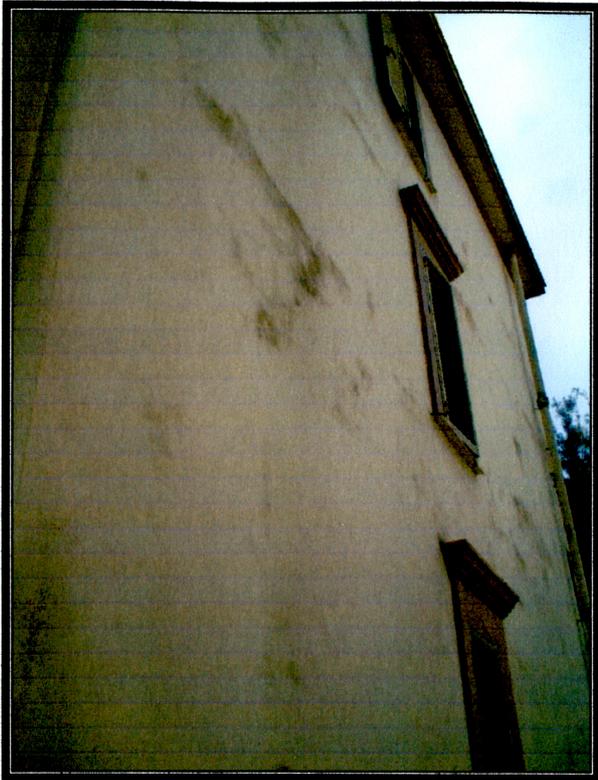
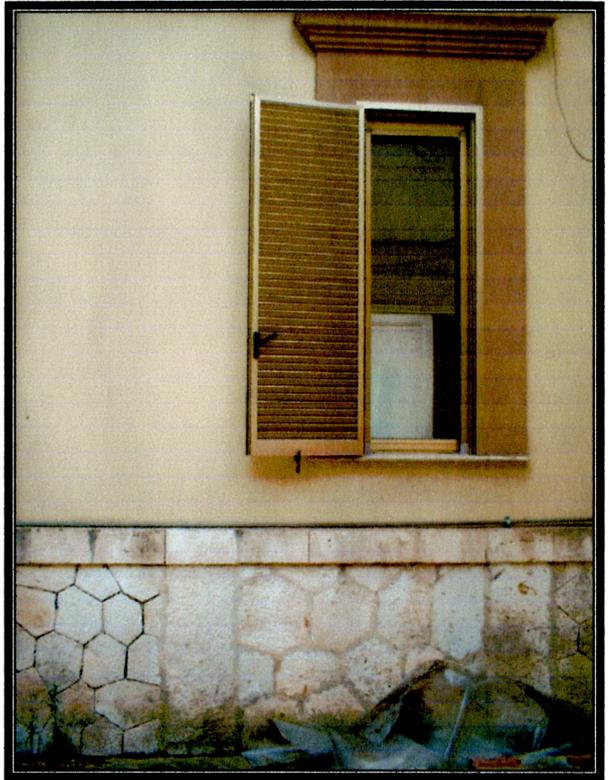
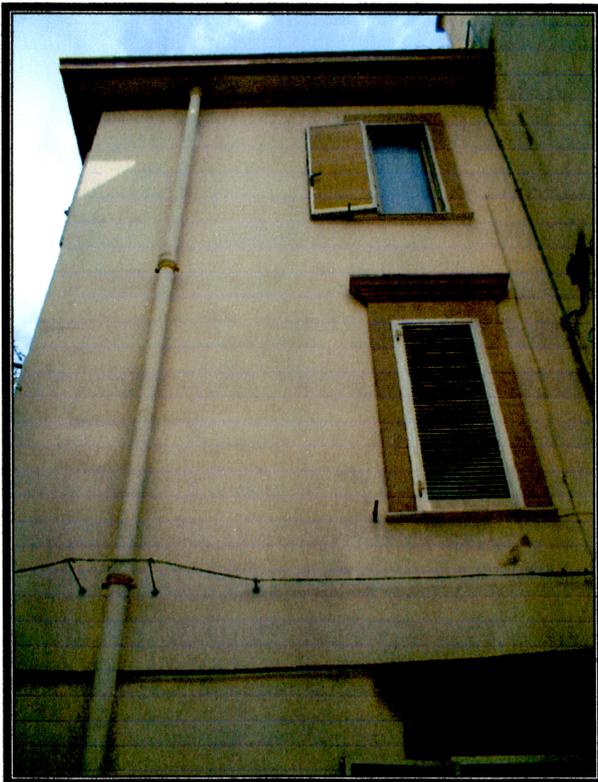
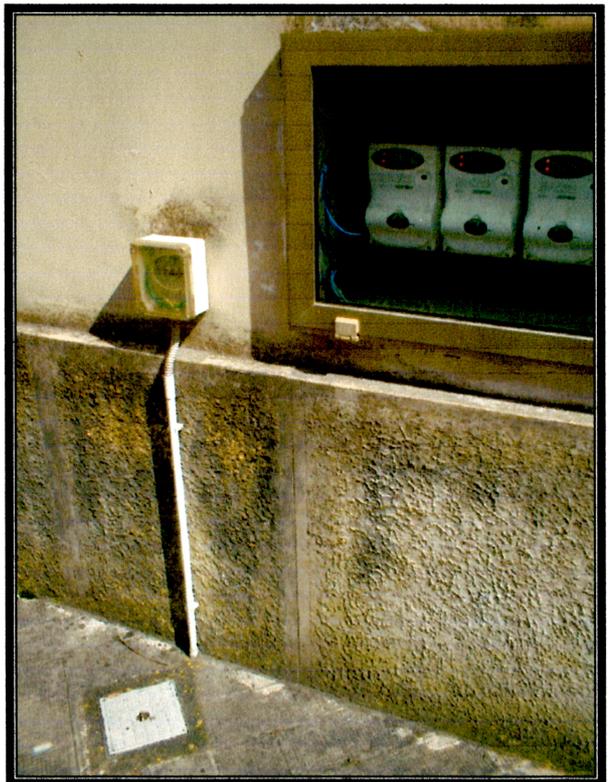
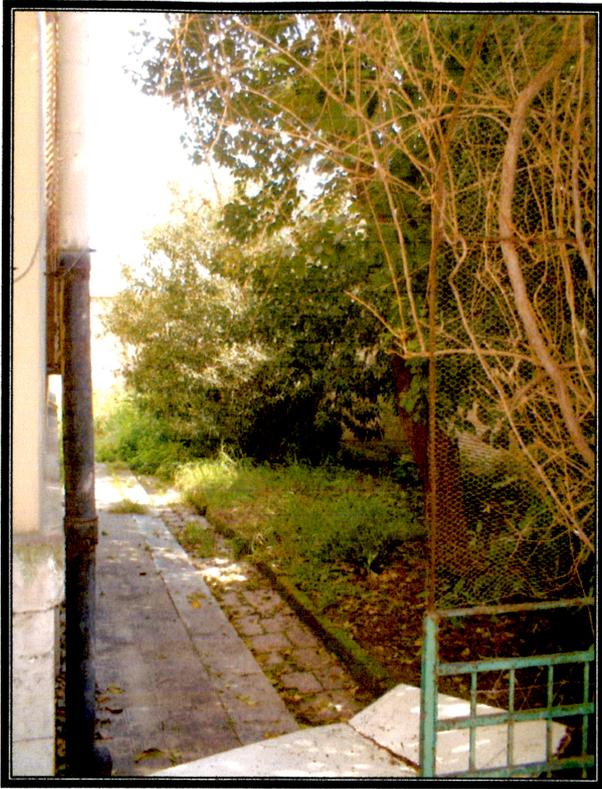
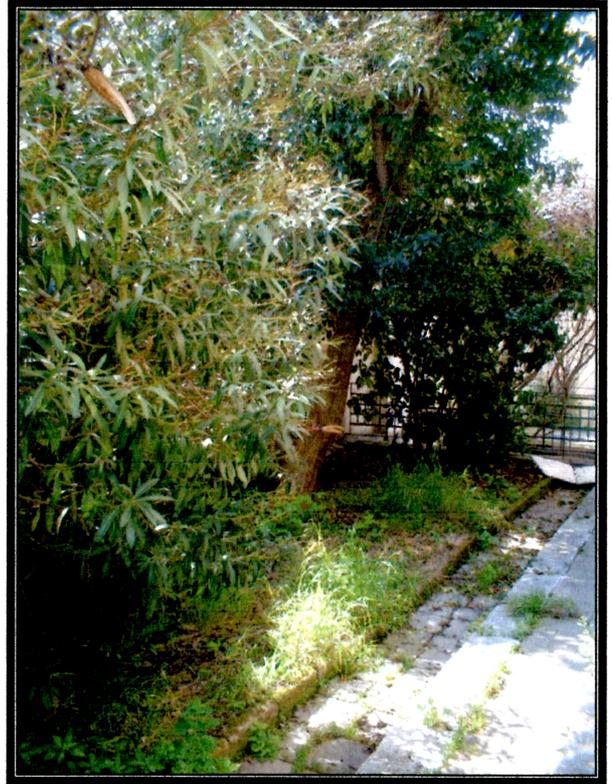
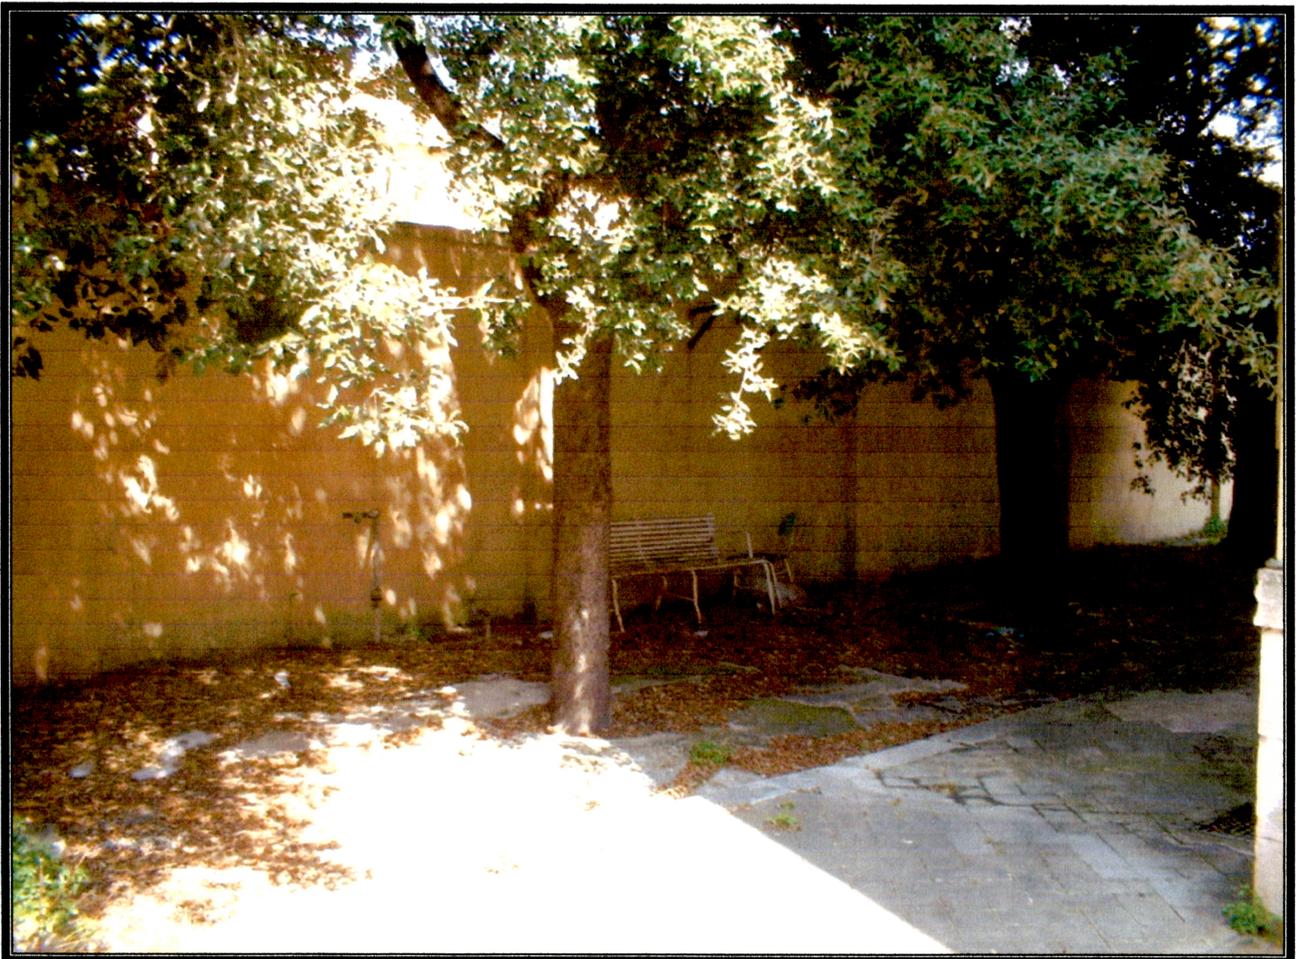
ESTERNO

- Impianto elettrico condominiale non adeguato alla normativa vigente (D. Lgs. 37/2008);
- Riscontrate infiltrazioni di acqua dal manto di copertura del lastrico solare in corrispondenza di camere e cucina;
- Presenza di lesioni, distacchi di intonaci, macchie di umidità diffuse al piano seminterrato e all'intradosso del torrino scala nonché distacchi dello strato di tinteggiatura ad olio delle pareti del vano scala;
- Impianto di riscaldamento ed idrico da enucleare.

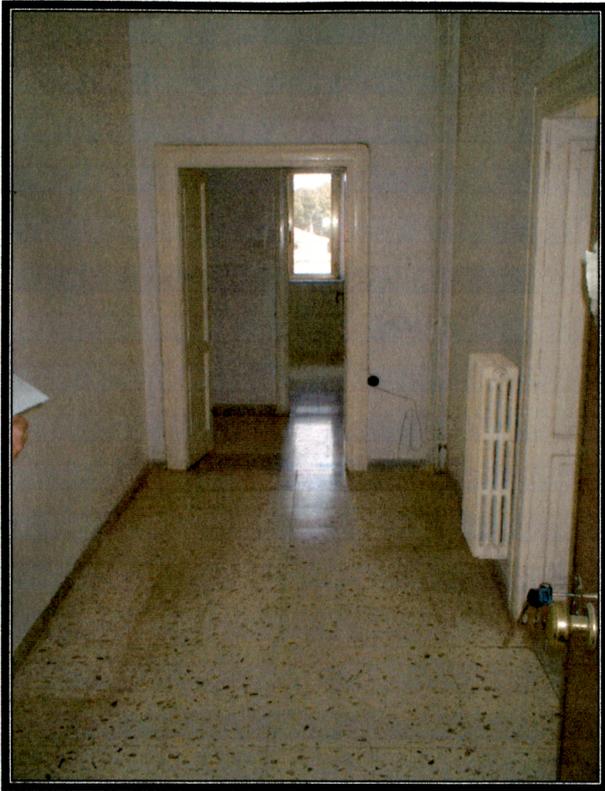
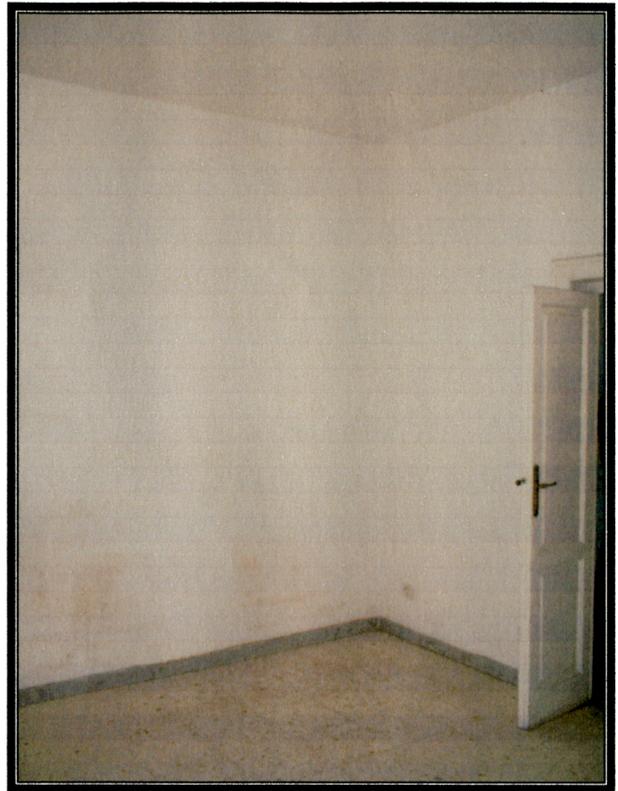
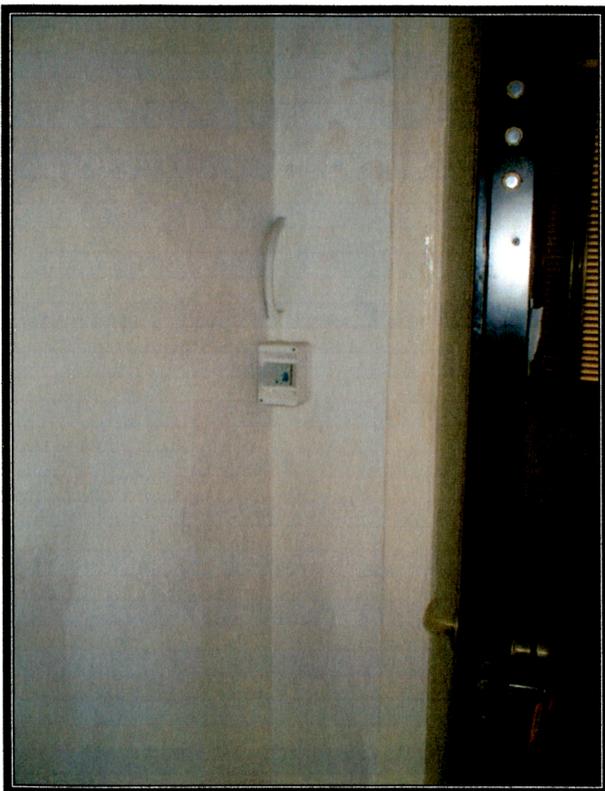
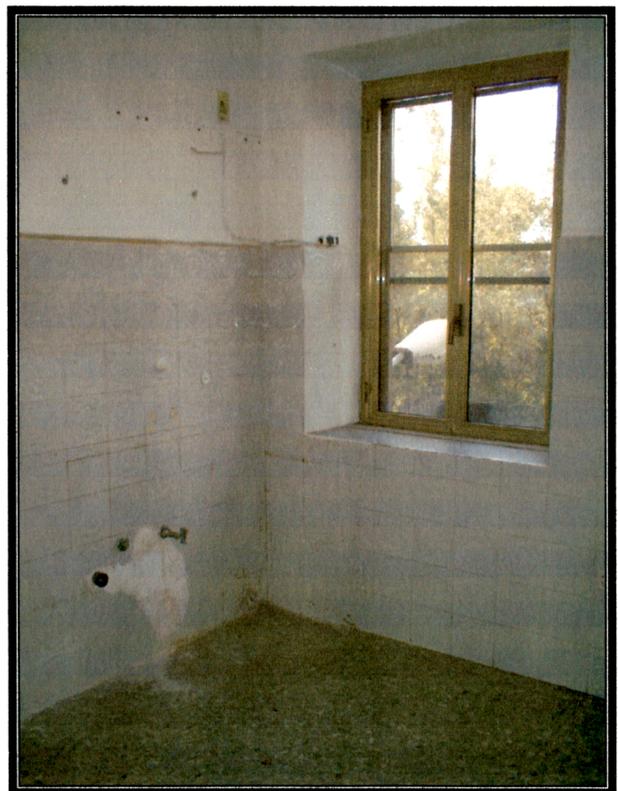
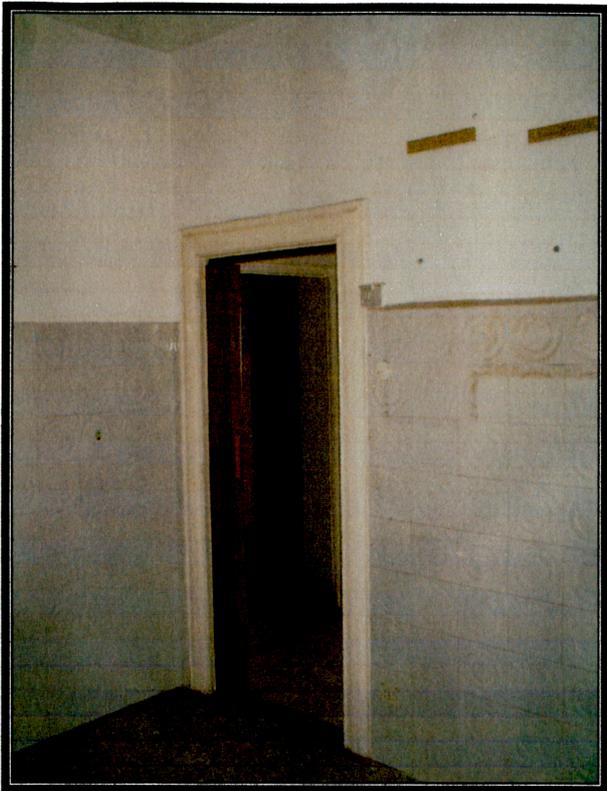
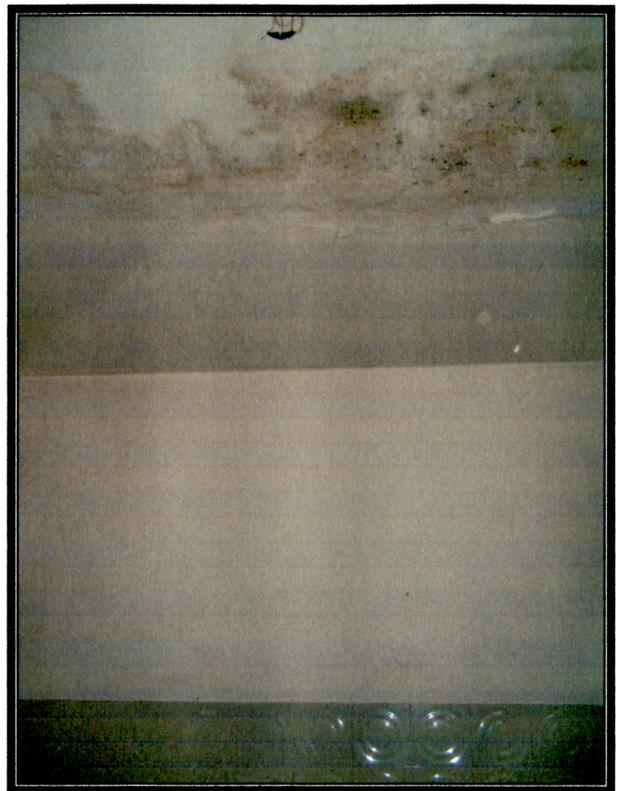
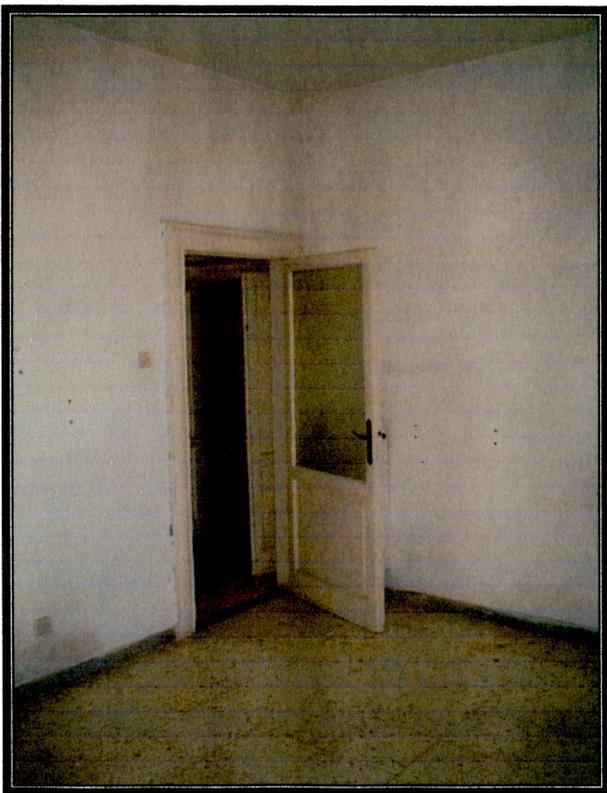
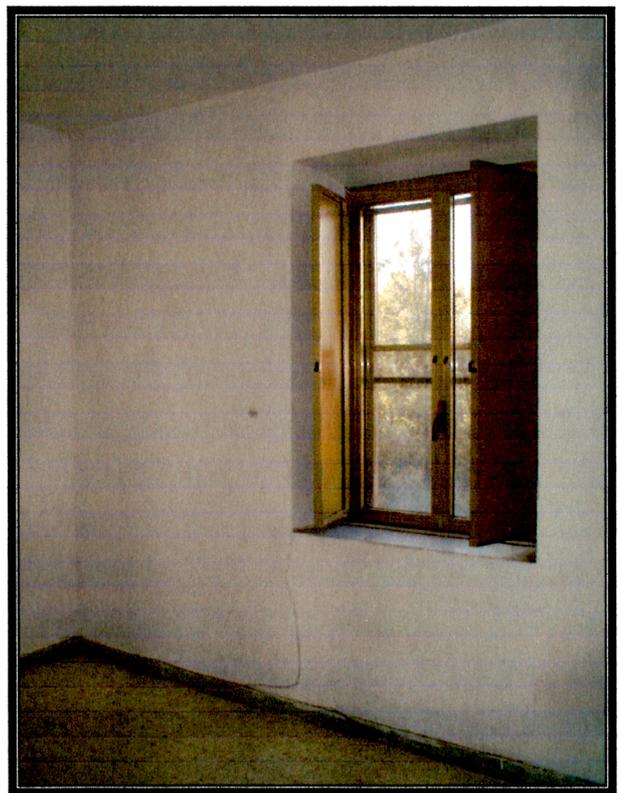
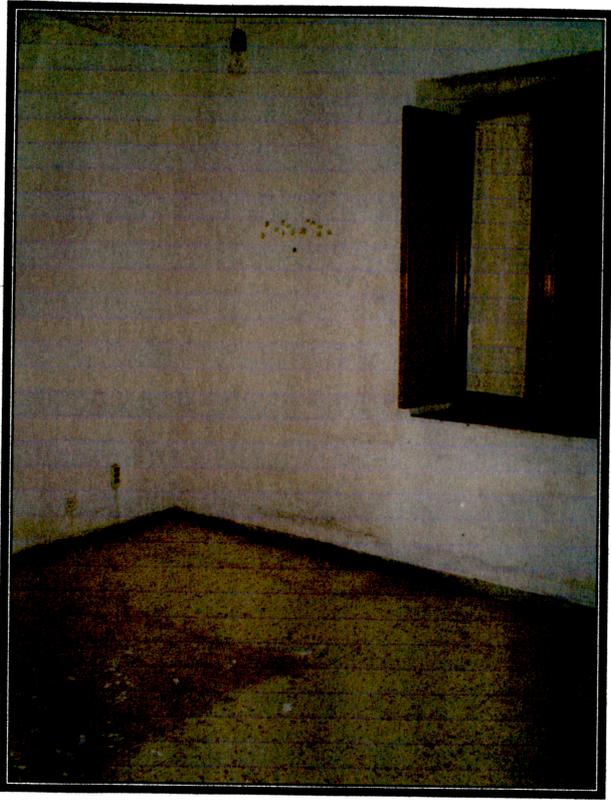
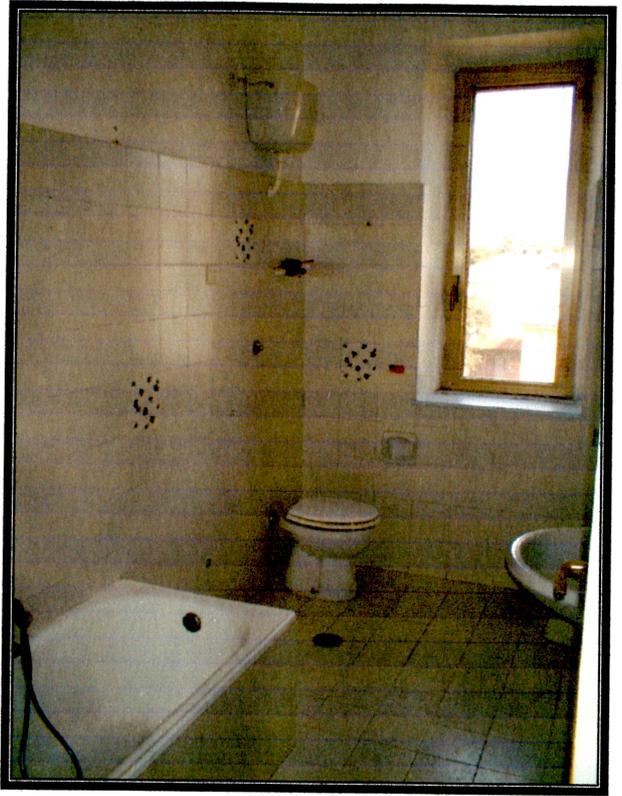
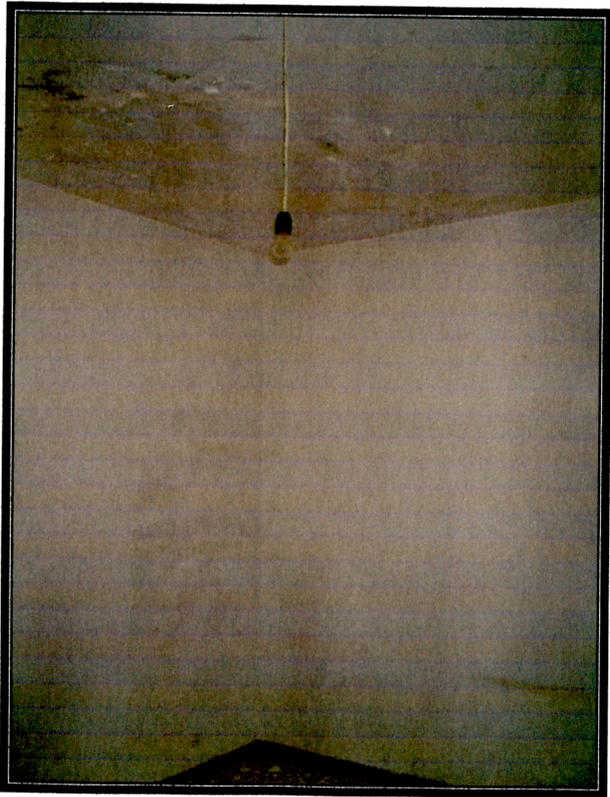
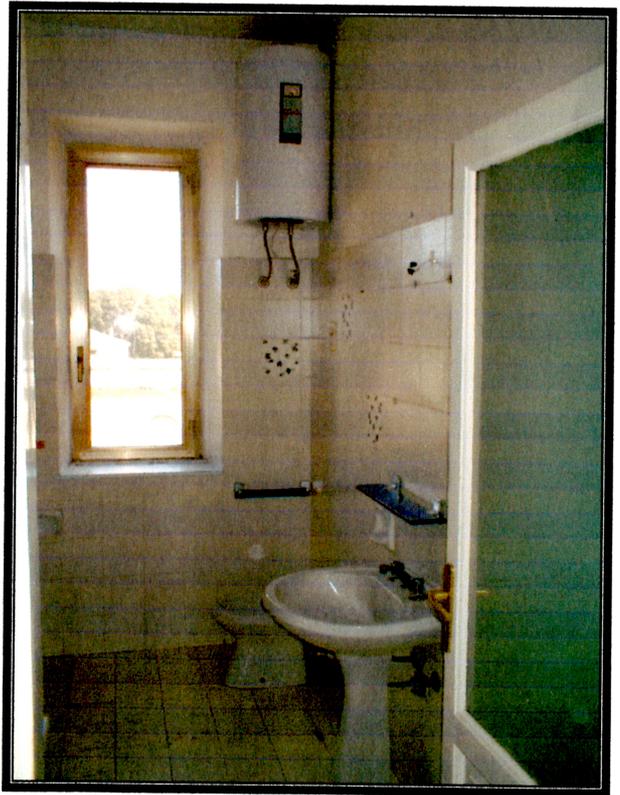
INTERNO MTA 0014

- Presenza di macchie d'umidità diffuse su pareti e soffitti di camere e cucina;
- infissi esterni realizzati in alluminio e vetro semplice e quindi non a perfetta tenuta;

- impianto elettrico realizzato con cavo monofilo di tipo rigido e sprovvisto di selettività prese-luci;
- Impianto termico centralizzato in via di dismissione.

(*) Pavimenti in buone condizioni tranne quelli del bagno di servizio (mattonelle lesionate).

(**) Vaso igienico mancante nel bagno di servizio.
