## DIREZIONE DEL GENIO MILITARE PER LA MARINA TARANTO

## <u>RELAZIONE TECNICO - DESCRITTIVA</u>

# COMUNE DI TARANTO VIA MAGNAGHI, 10 Alloggio AST - MTA0061

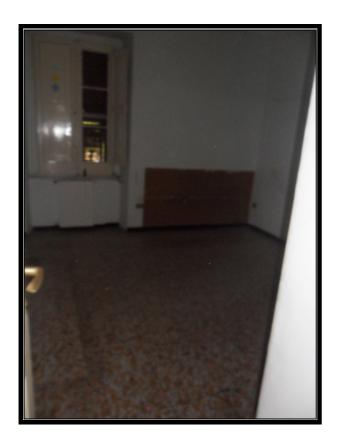
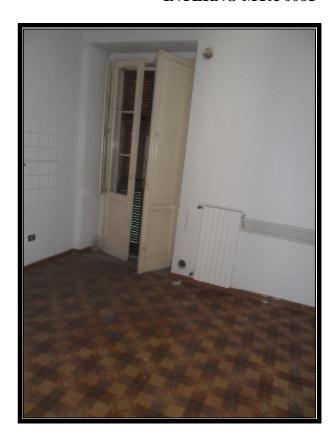
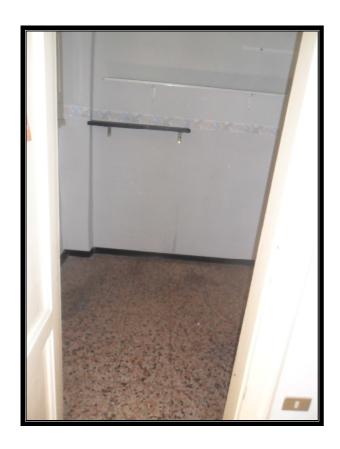
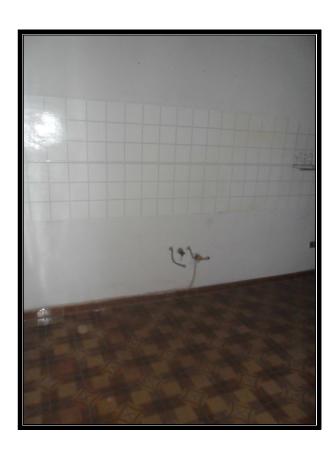
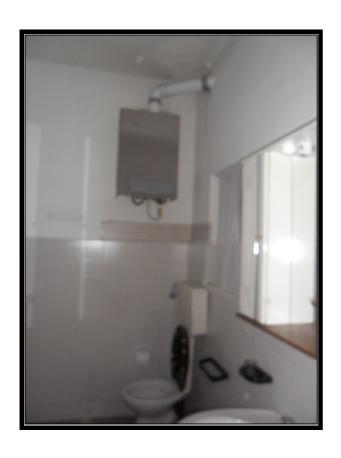
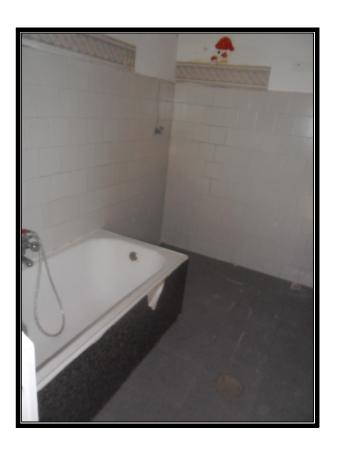
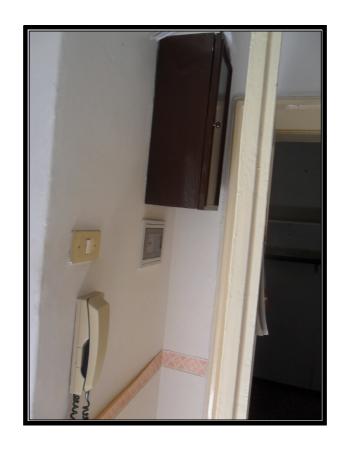
## INTERNO MTA 0061

Come risulta dalla tabella sopra riportata e dalla documentazione fotografica allegata, la voce "scadente" relative agli infissi esterni e all'impianto elettrico sono dovute a:

- infissi esterni realizzati in legno e vetro semplice, non rispondenti alle normative vigenti per il risparmio energetico e stato di manutenzione scadente, oltre alle persiane che risultano essere in pessimo stato di conservazione;
- impianto elettrico non conforme alla normativa vigente;
