***DIREZIONE DEL GENIO MILITARE  
PER LA MARINA TARANTO***

***RELAZIONE TECNICO - DESCRITTIVA***

***COMUNE DI TARANTO  
VIA MAGNAGHI, 10  
Alloggio AST - MTA0069***

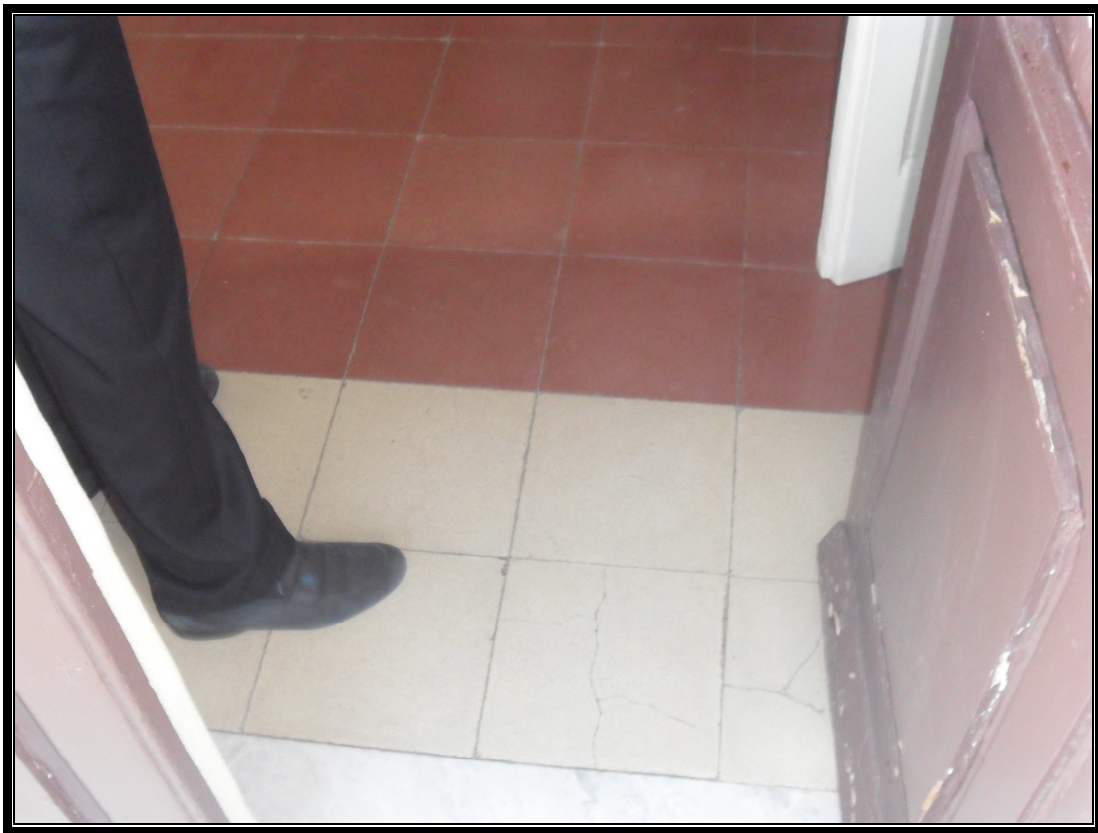
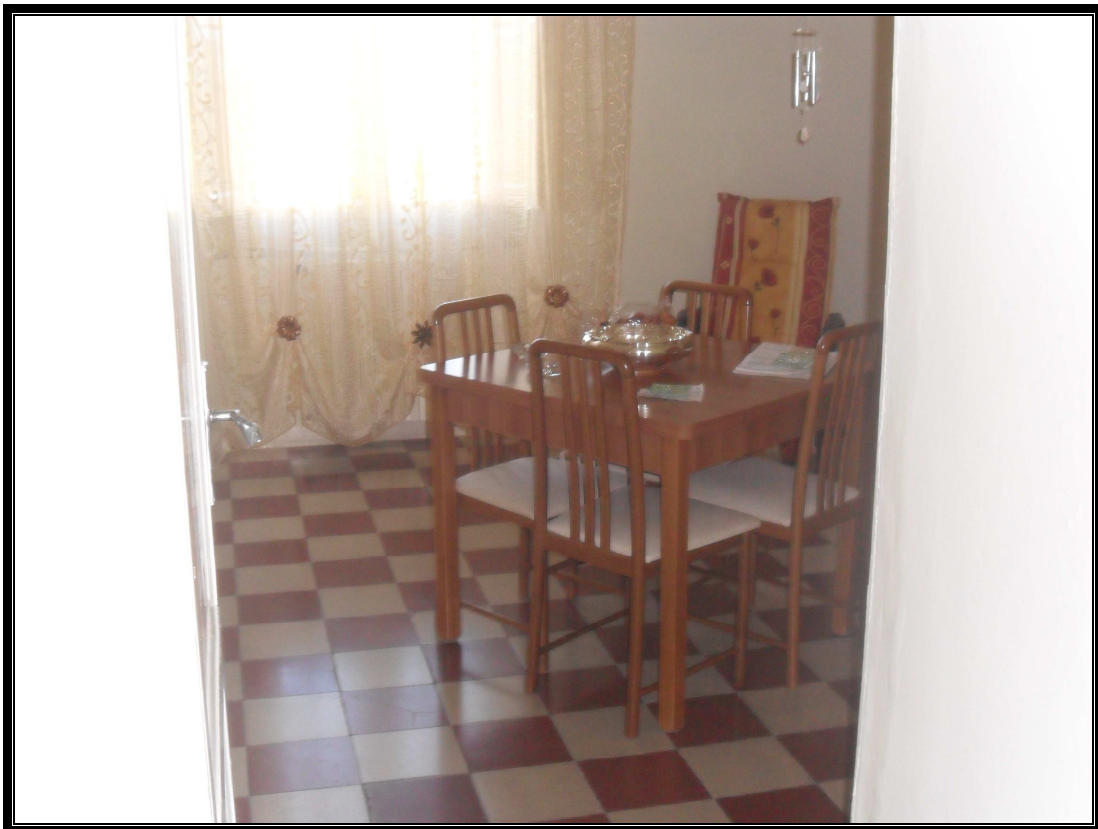
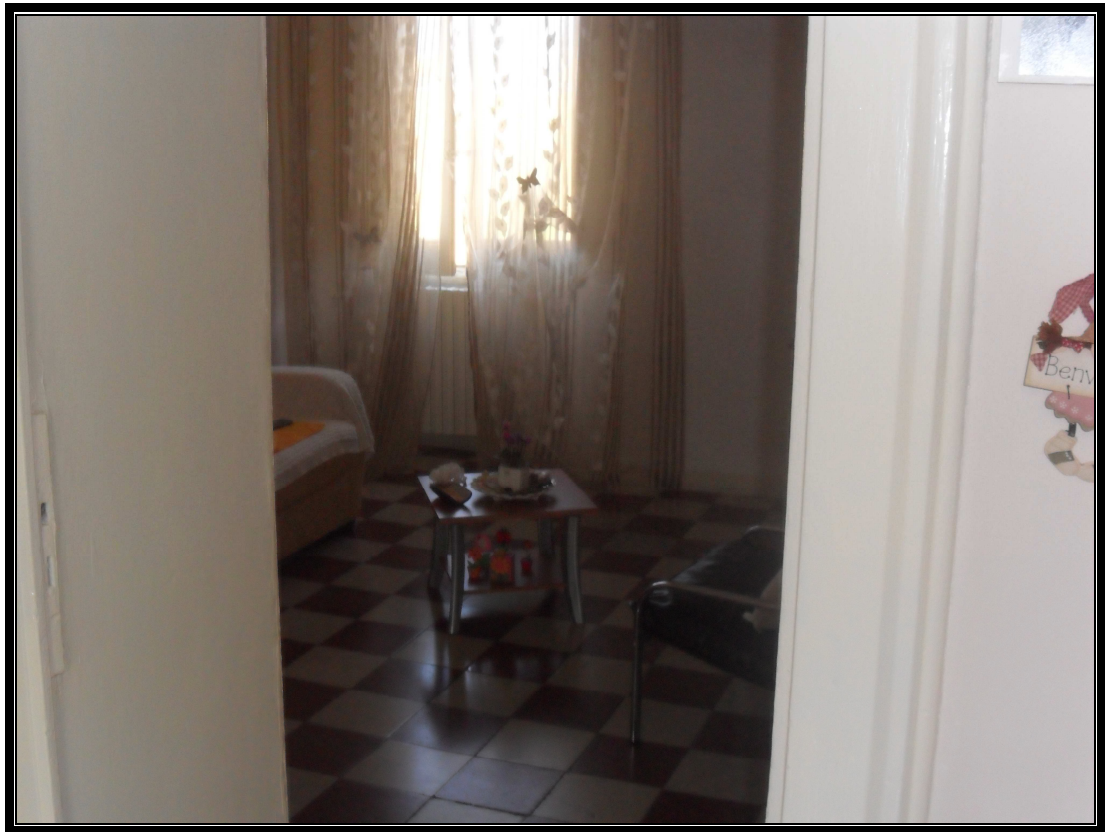
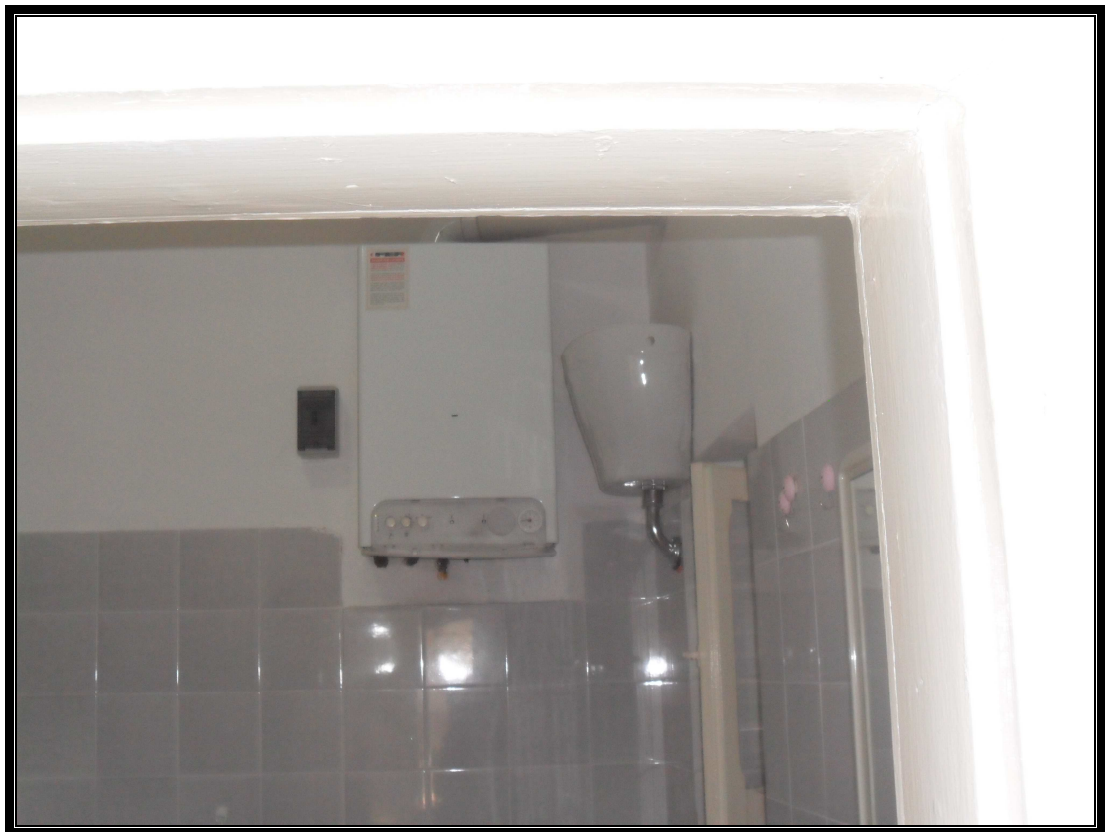
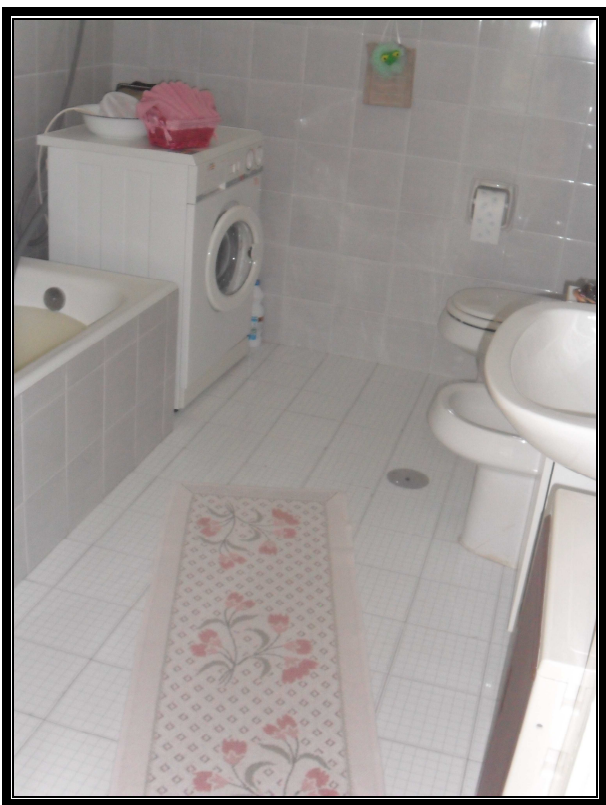
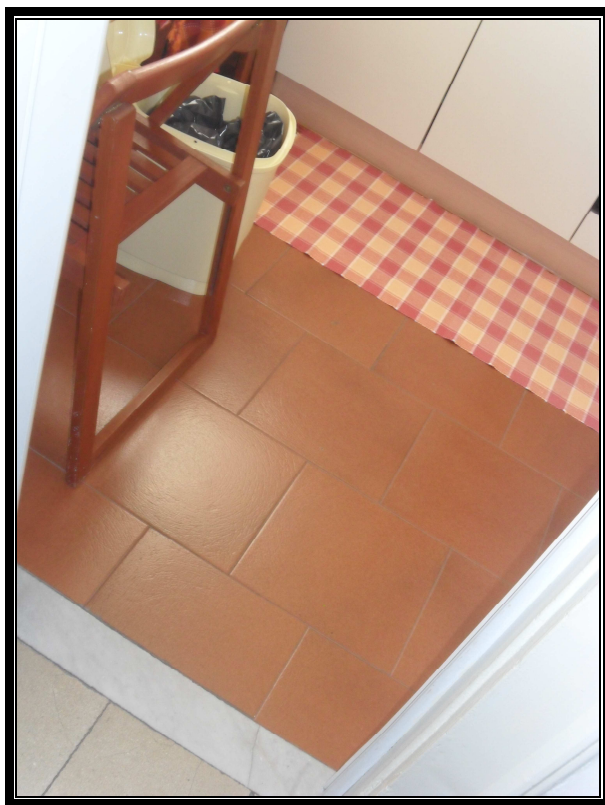
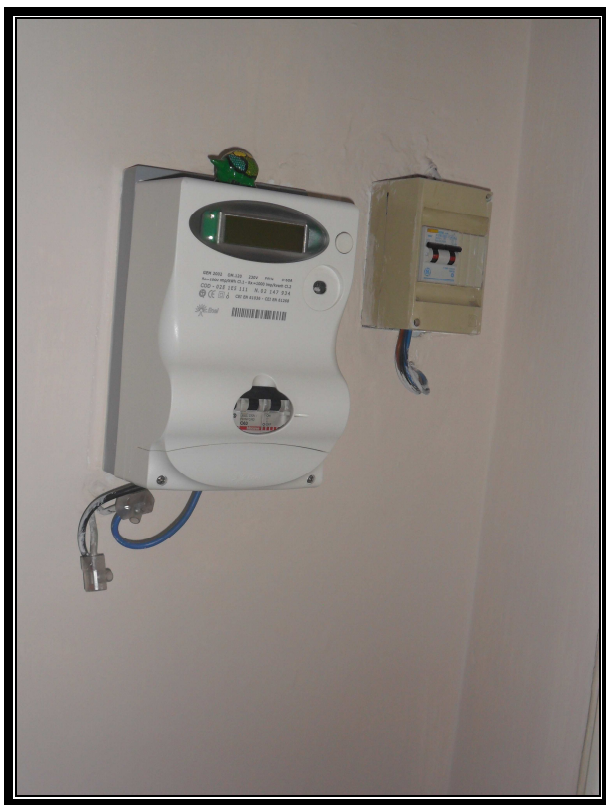
INTERNO MTA 0069

Come risulta dalla tabella sopra riportata e dalla documentazione fotografica allegata, la voce "scadente" relative all'impianto elettrico sono dovute a:

- infissi esterni realizzati in legno e vetro semplice, non rispondenti alle normative vigenti per il risparmio energetico e stato di manutenzione scadente, oltre alle persiane che risultano essere in pessimo stato di conservazione;
- impianto elettrico non conforme alla normativa vigente;
