***DIREZIONE DEL GENIO MILITARE  
PER LA MARINA TARANTO***

**RELAZIONE TECNICO - DESCRITTIVA**

***COMUNE DI TARANTO  
VIA MAGNAGHI, 12  
Alloggio ASI - MTA0077***

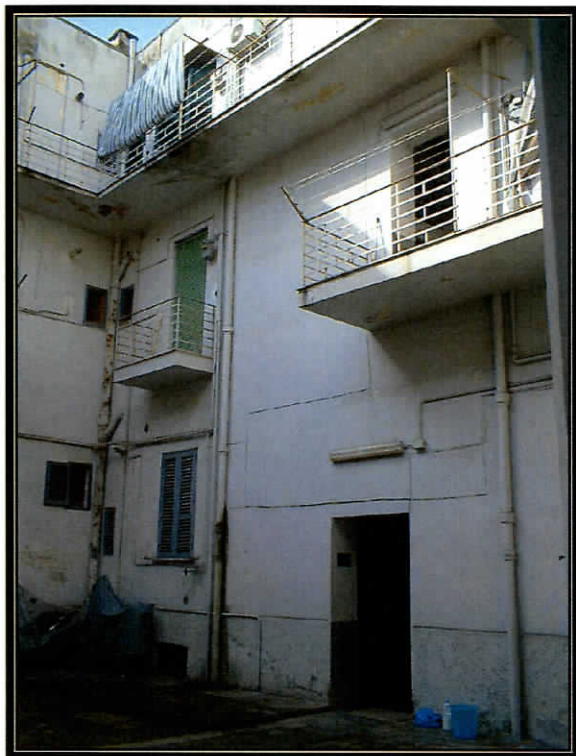
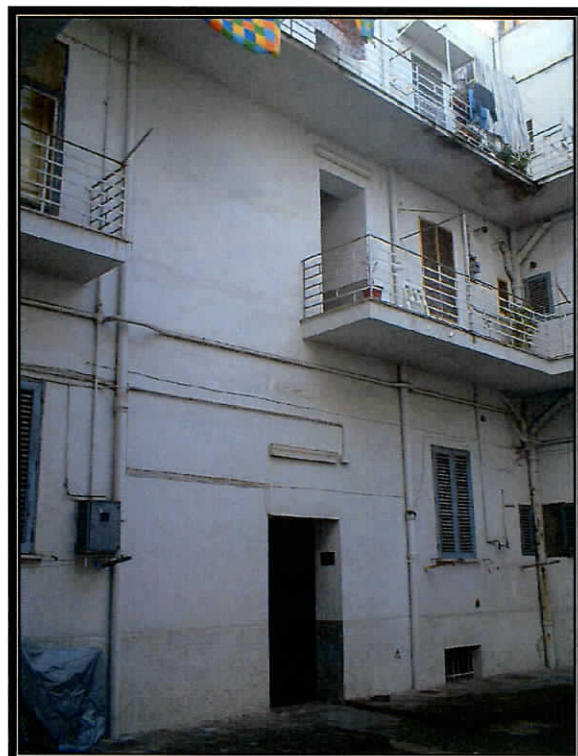
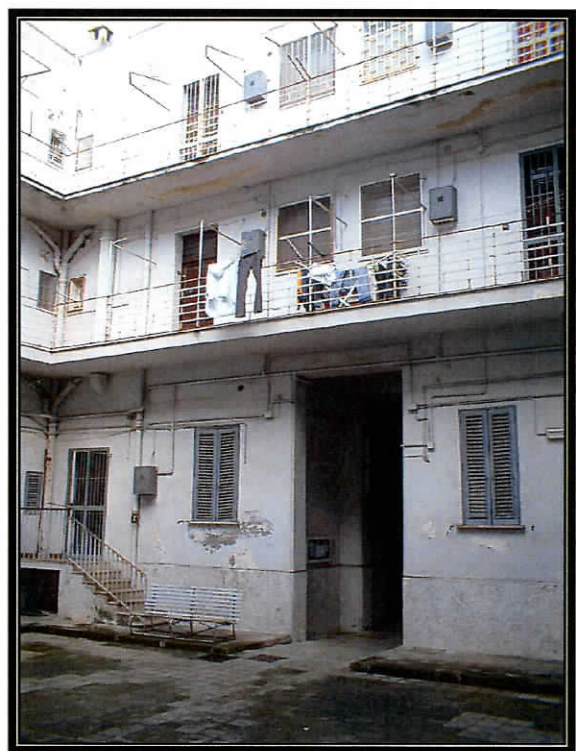
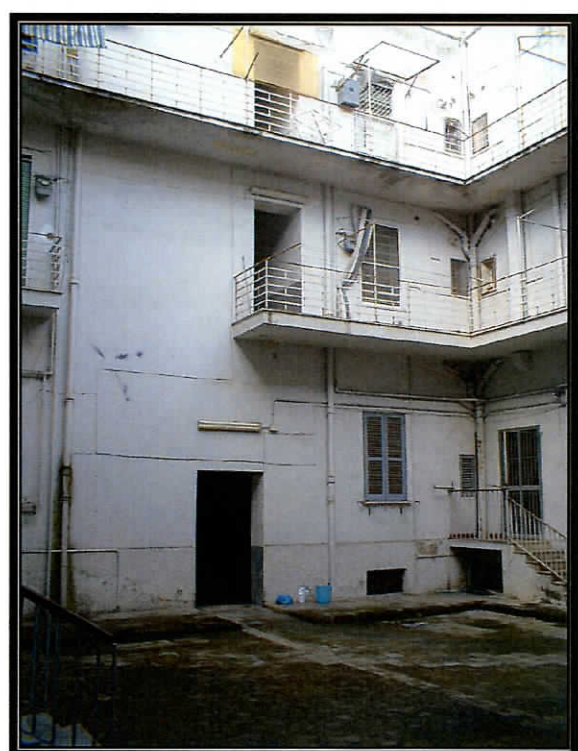
**CORTE INTERNA, VANO SCALE E CANTINE**

Da come si evince dalla tabella sopra riportata e dalla documentazione fotografica di cui all'Allegato 2, la voce "scadente" relativa agli accessi, infissi comuni, scale e alle parti comuni è dovuta alla mancanza di finitura di intonaco civile per interni nel corridoio di accesso alle cantine e alla centrale idrica, nonché alla presenza di evidenti fenomeni di umidità;

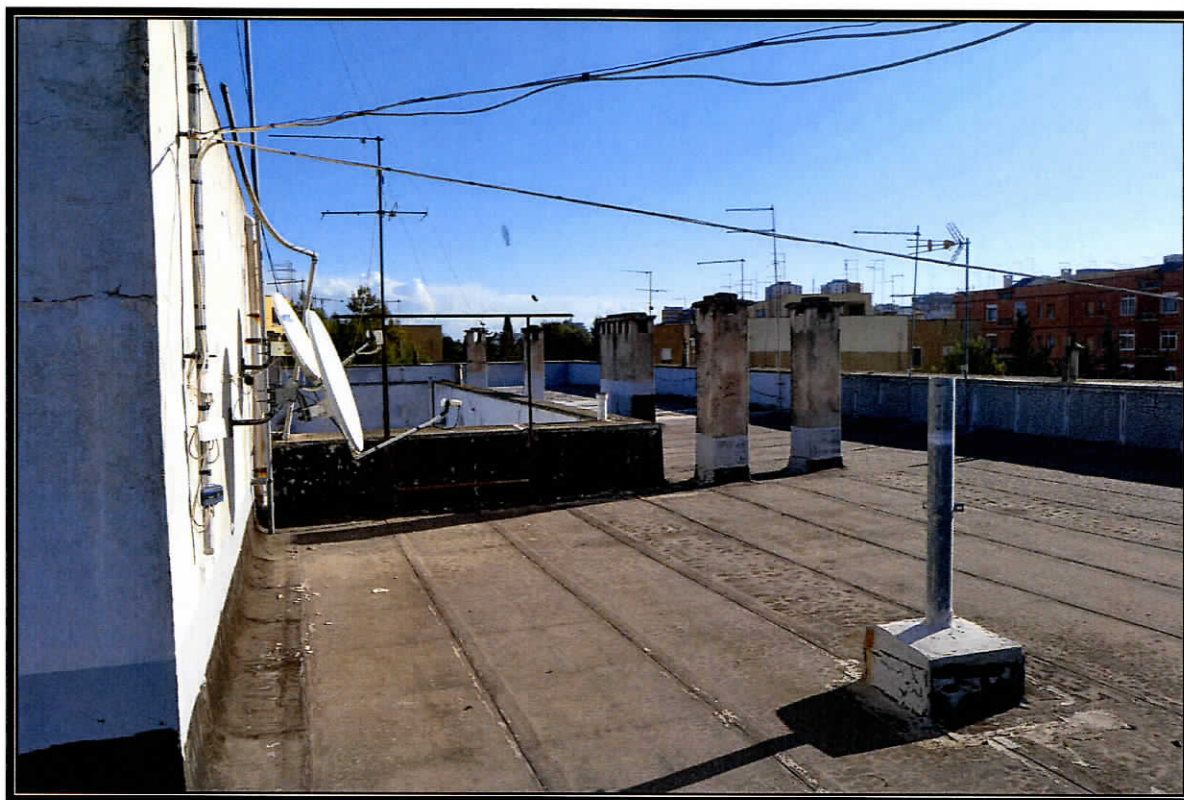
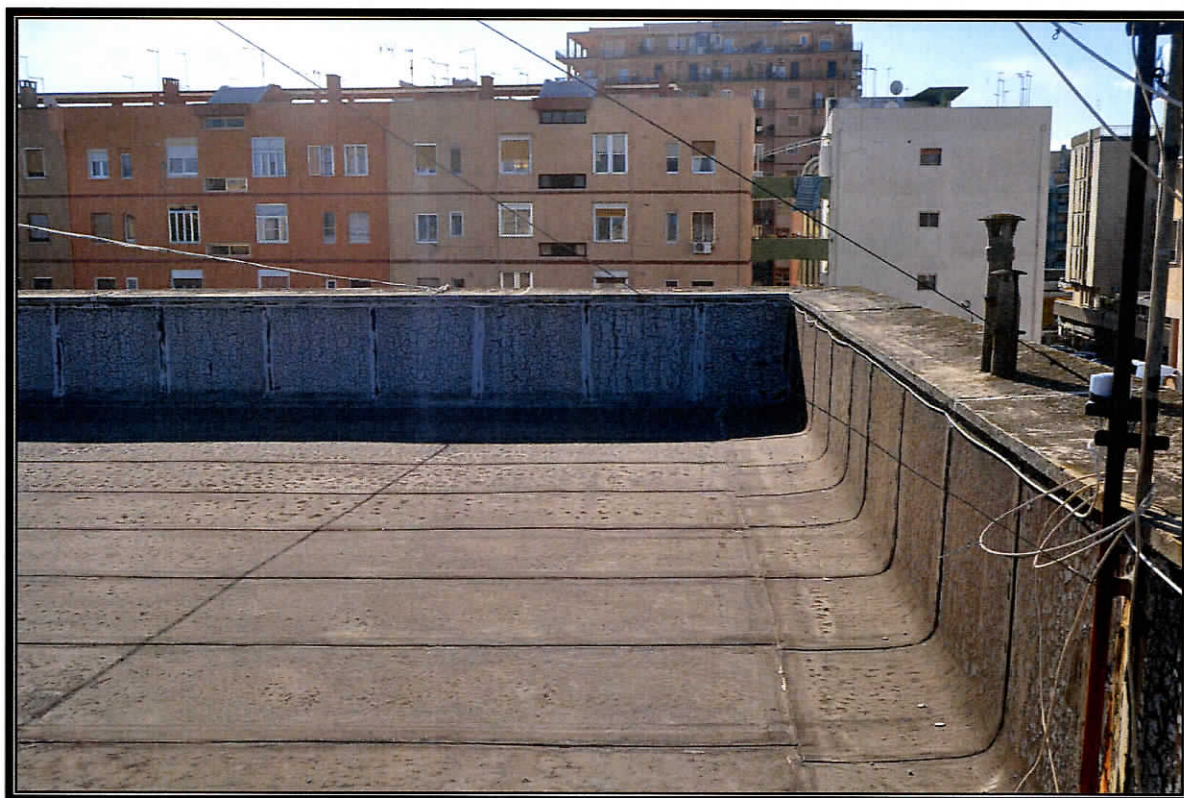
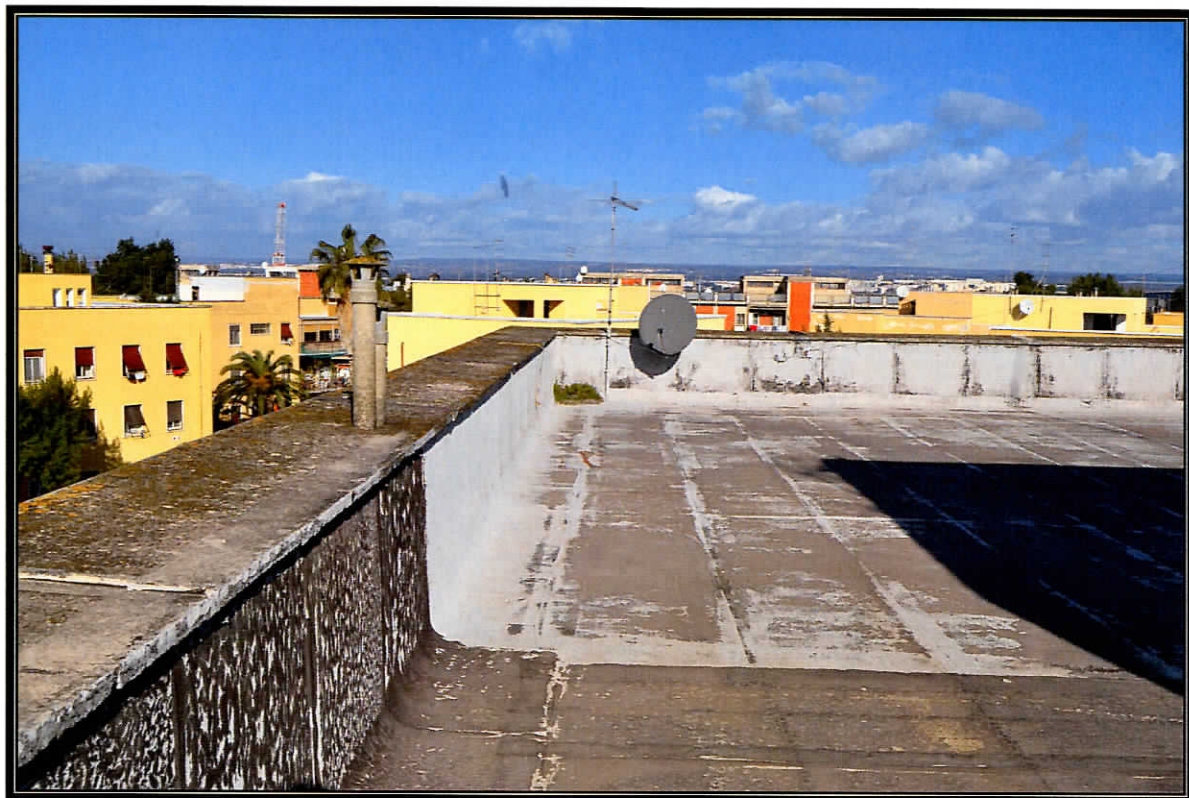
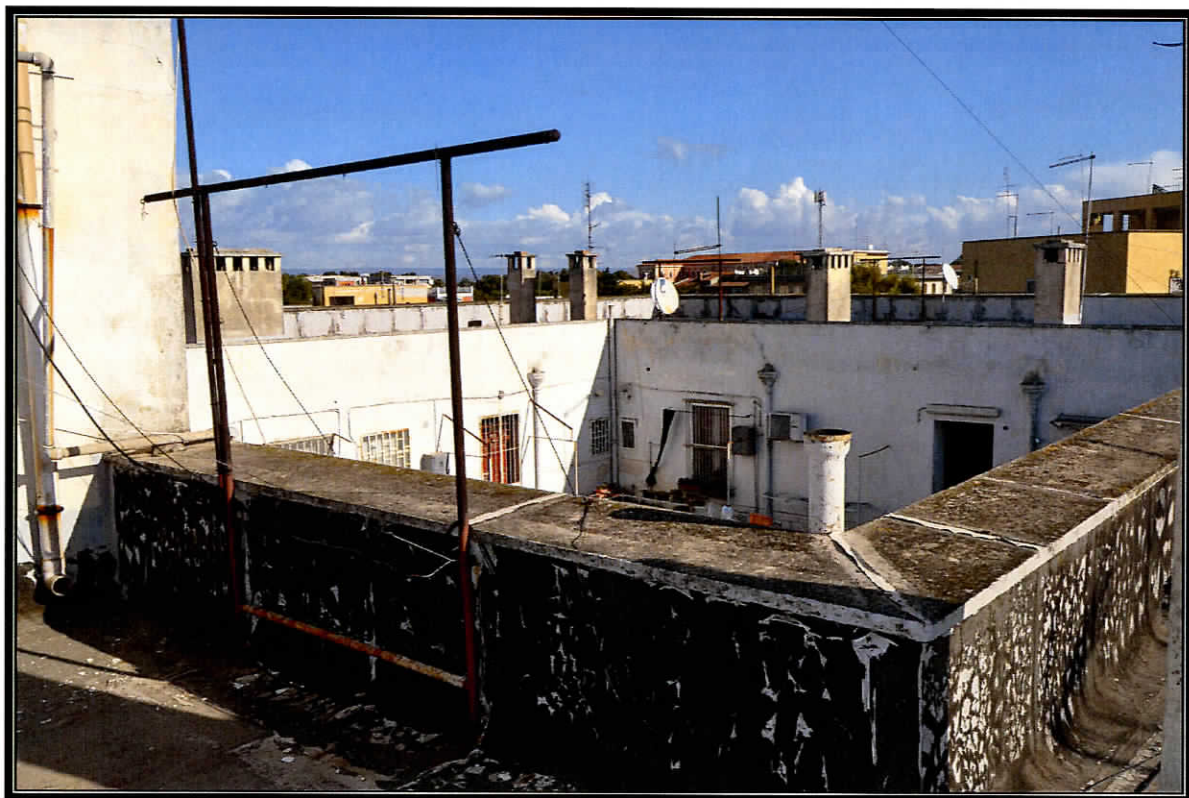
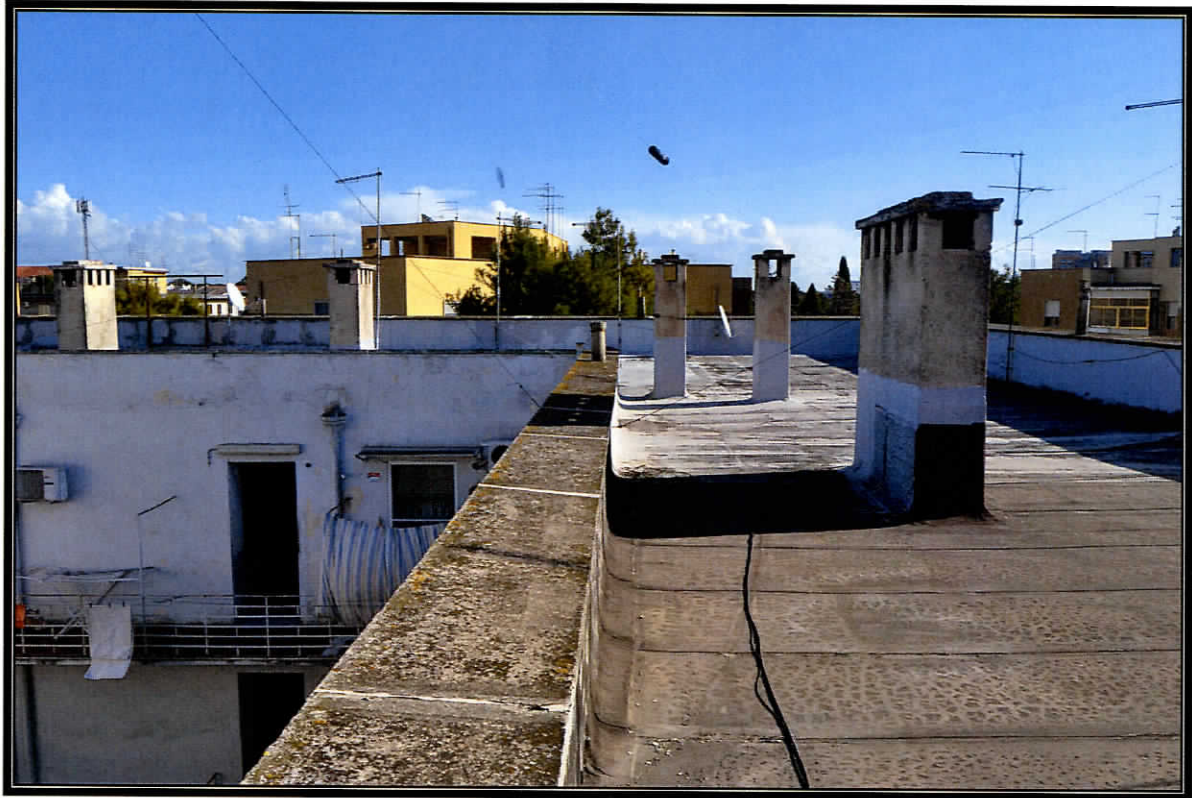
## COPERTURA

La copertura è del tipo piana calpestabile rivestita con guaina impermeabile.

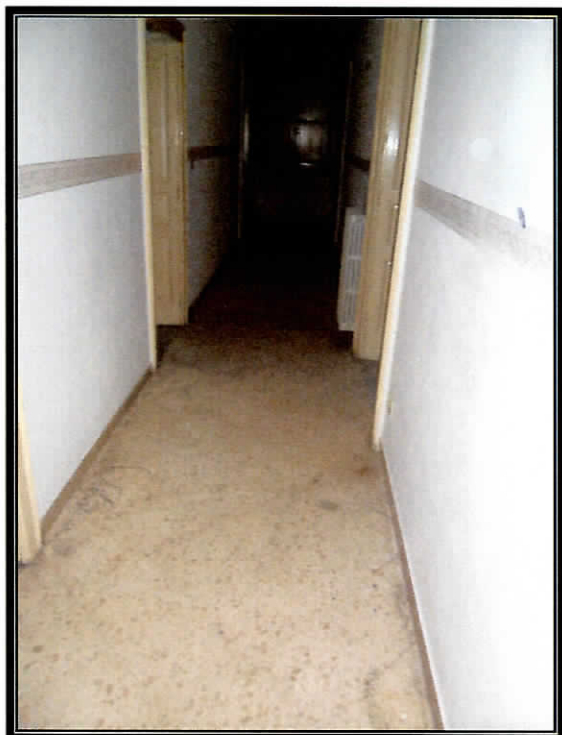
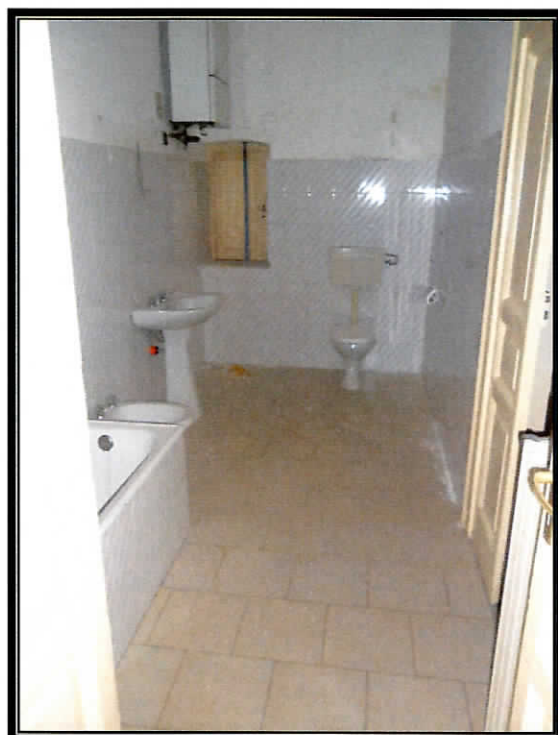
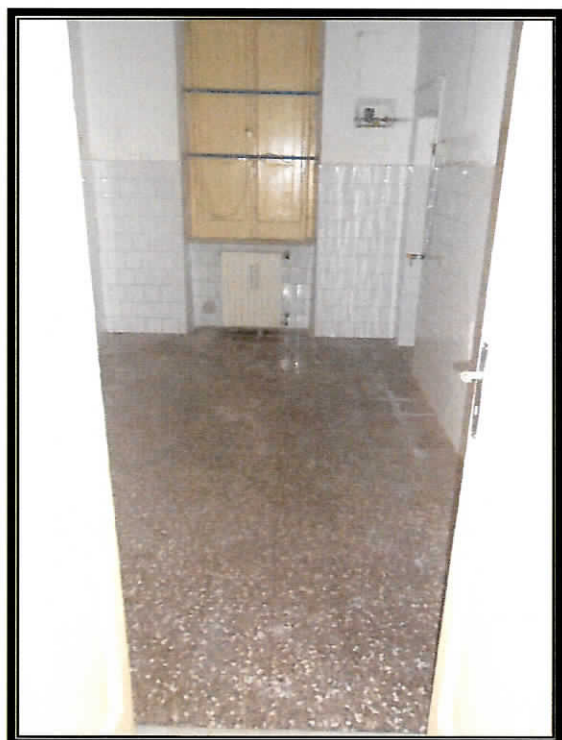
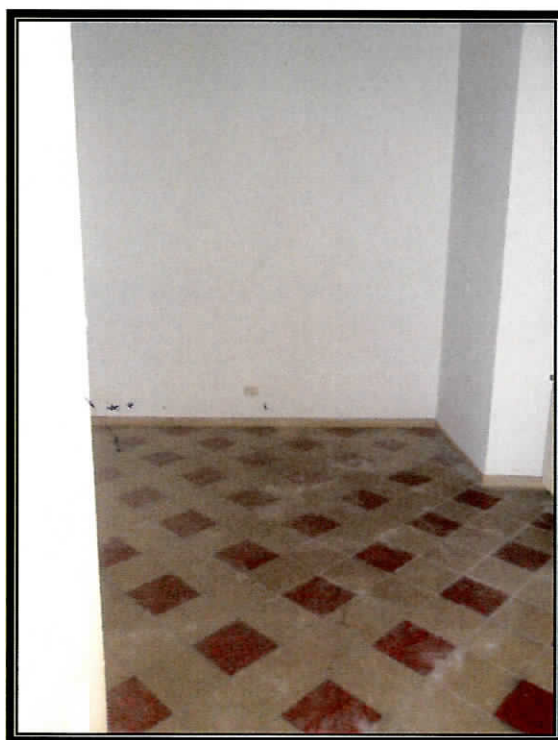
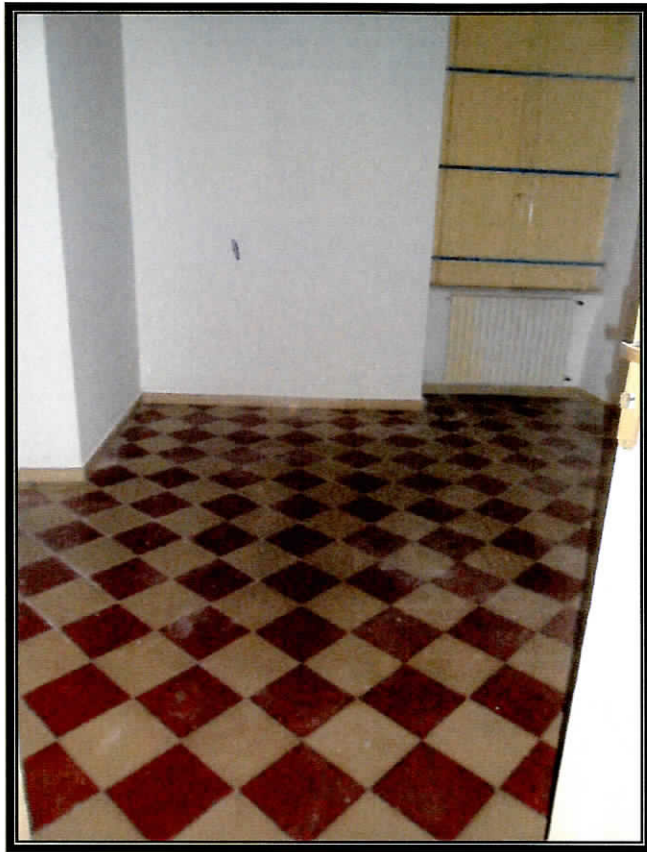
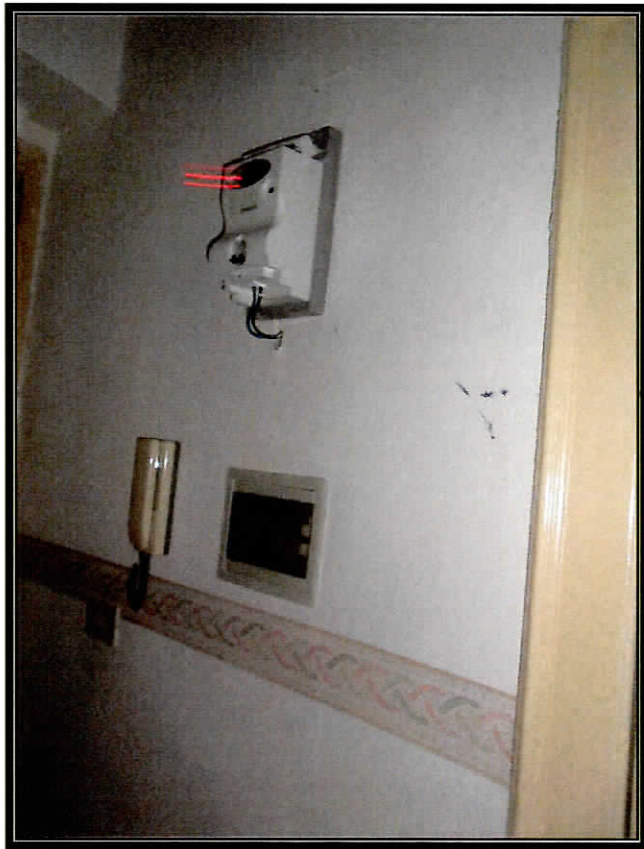
**INTERNO U.I.**

Da come si evince dalla tabella sopra riportata e dalla documentazione fotografica allegata, le voci "scadente" relative a infissi esterni e all'impianto elettrico sono dovute a:

- infissi esterni realizzati in legno e vetro semplice e quindi non a perfetta tenuta dotati di persiane esterne in pessimo stato;
- impianto elettrico dotato di dispositivi di protezione ma non conforme alla normativa vigente.
