***DIREZIONE DEL GENIO MILITARE  
PER LA MARINA TARANTO***

**RELAZIONE TECNICO - DESCRITTIVA**

***COMUNE DI TARANTO  
VIA MAGNAGHI, 12  
Alloggio ASI - MTA0078***

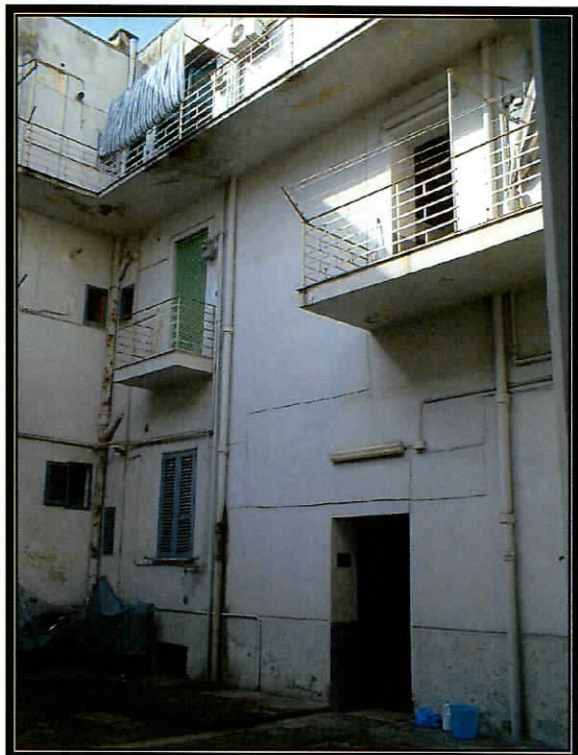
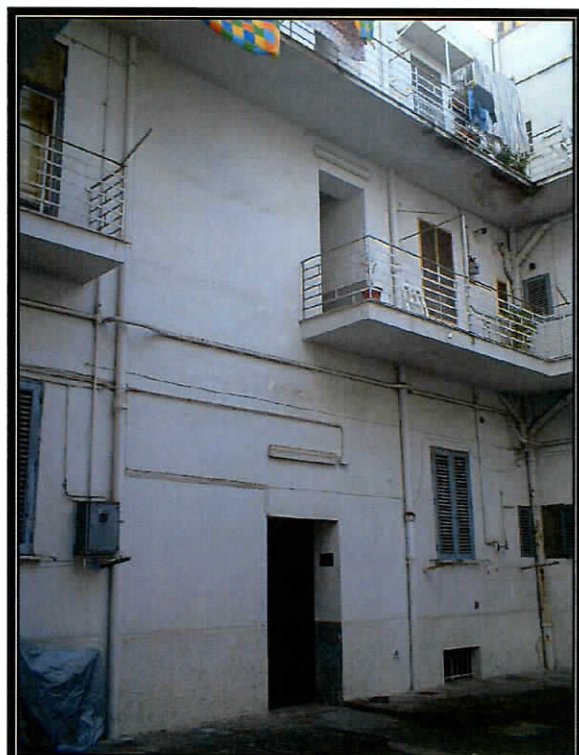
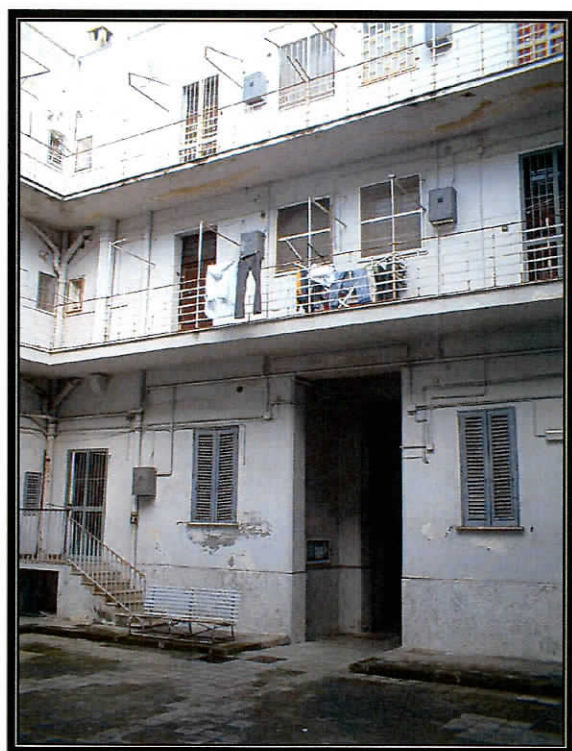
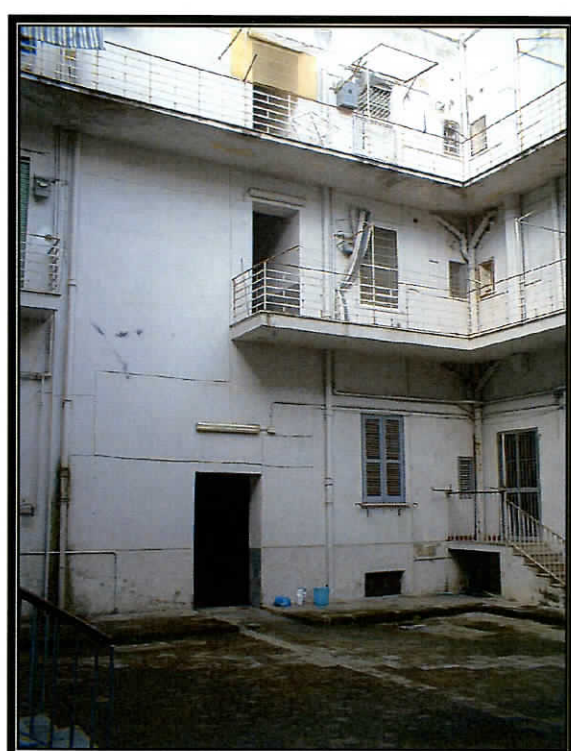
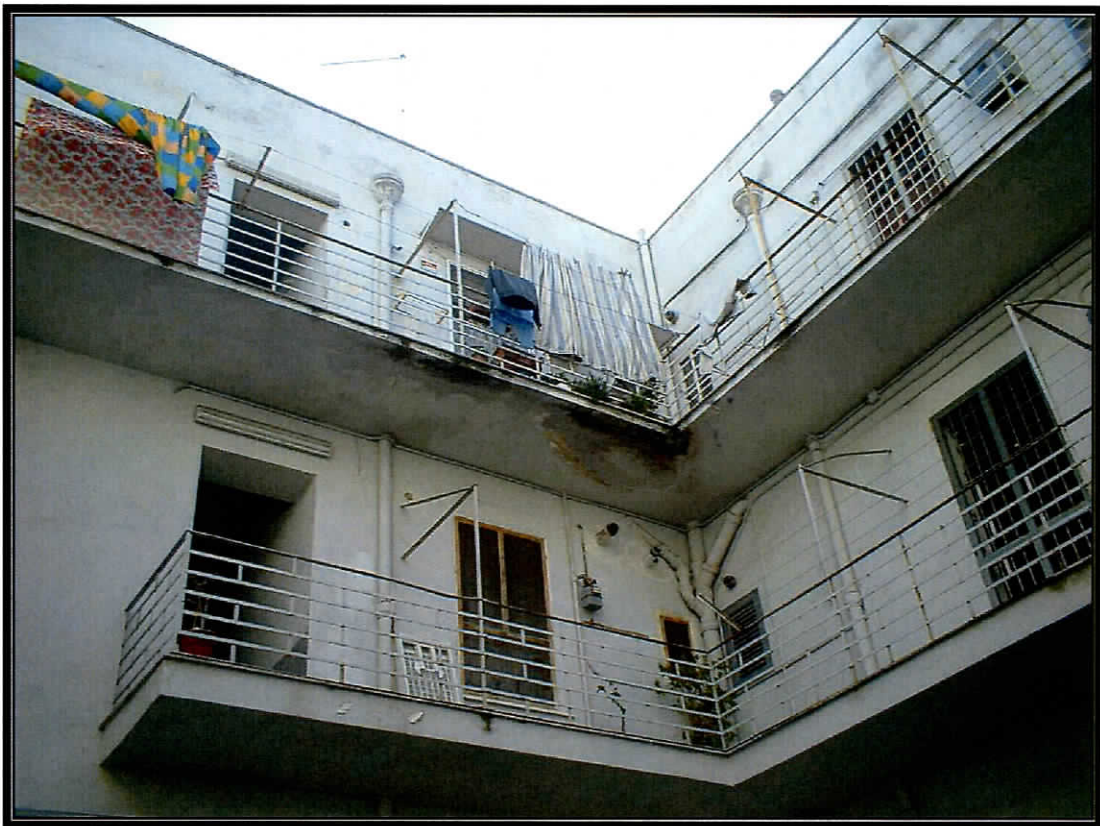
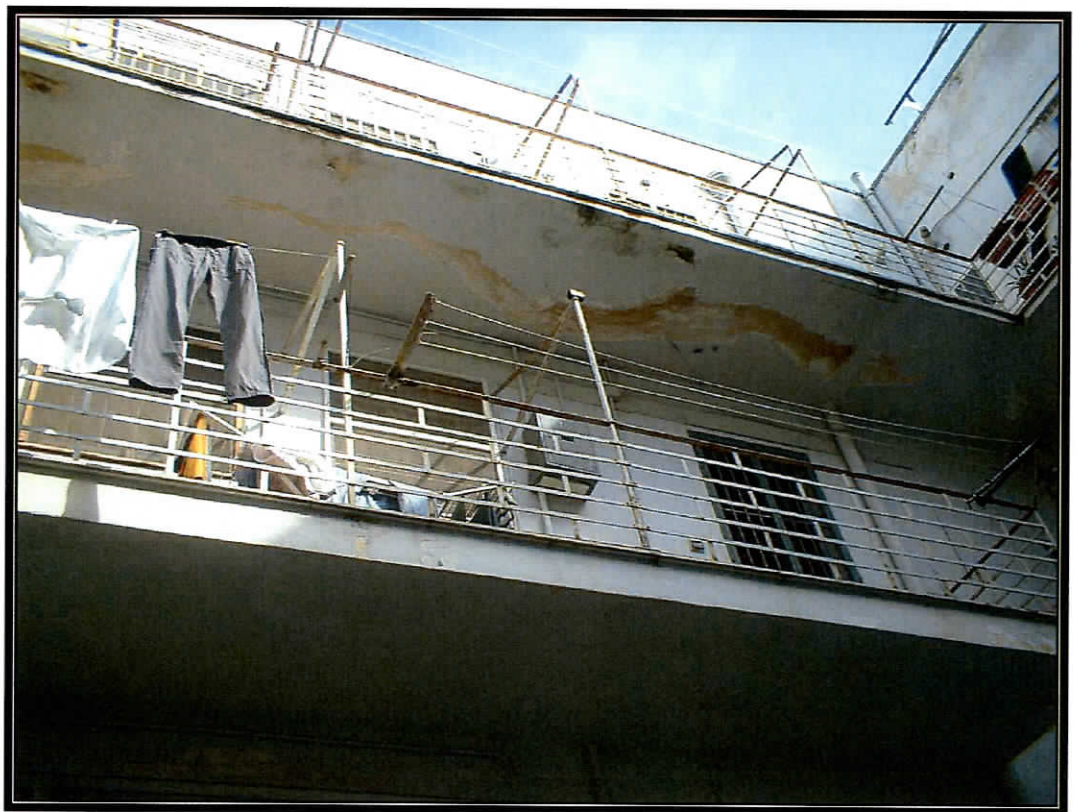
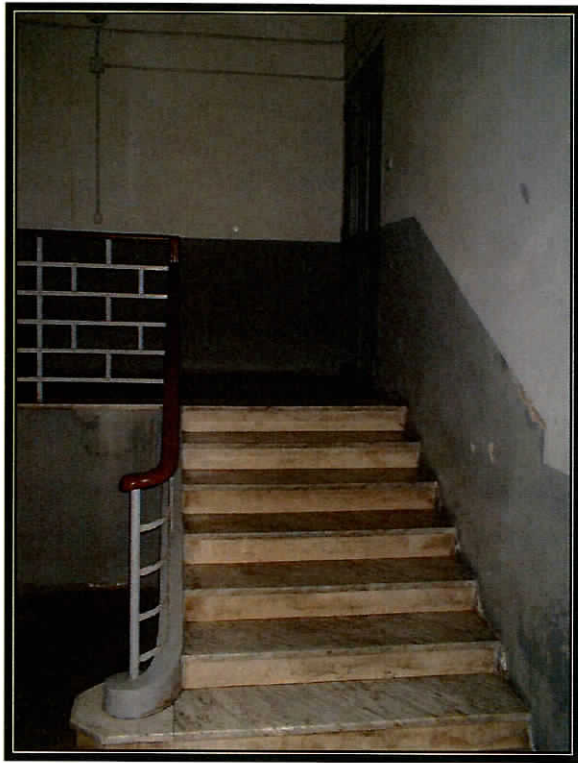
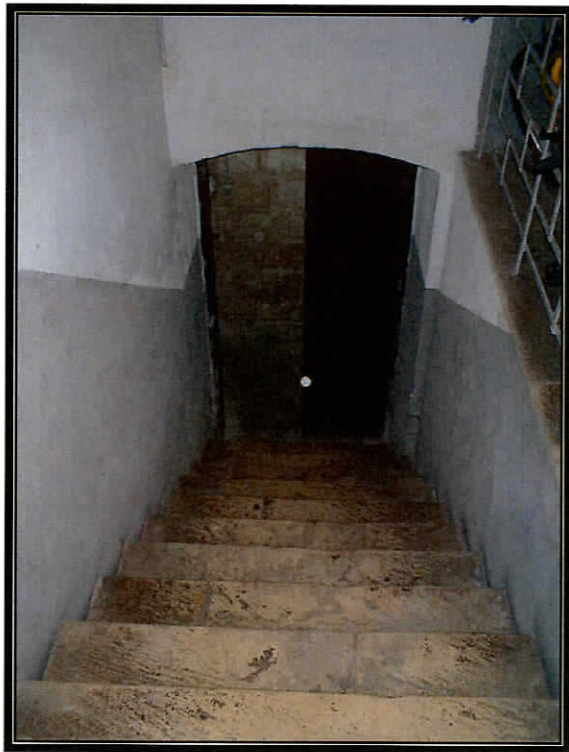
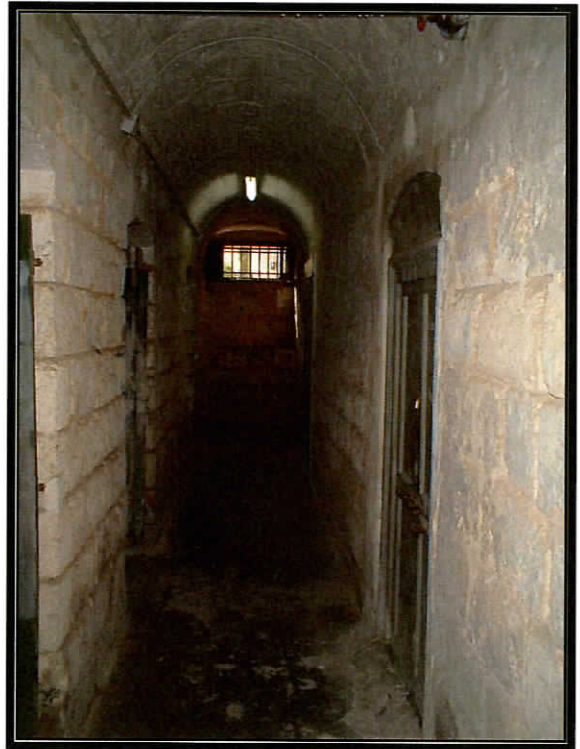
**CORTE INTERNA, VANO SCALE E CANTINE**

Da come si evince dalla tabella sopra riportata e dalla documentazione fotografica di cui all'Allegato 2, la voce "scadente" relativa agli accessi, infissi comuni, scale e alle parti comuni è dovuta alla mancanza di finitura di intonaco civile per interni nel corridoio di accesso alle cantine e alla centrale idrica, nonché alla presenza di evidenti fenomeni di umidità.

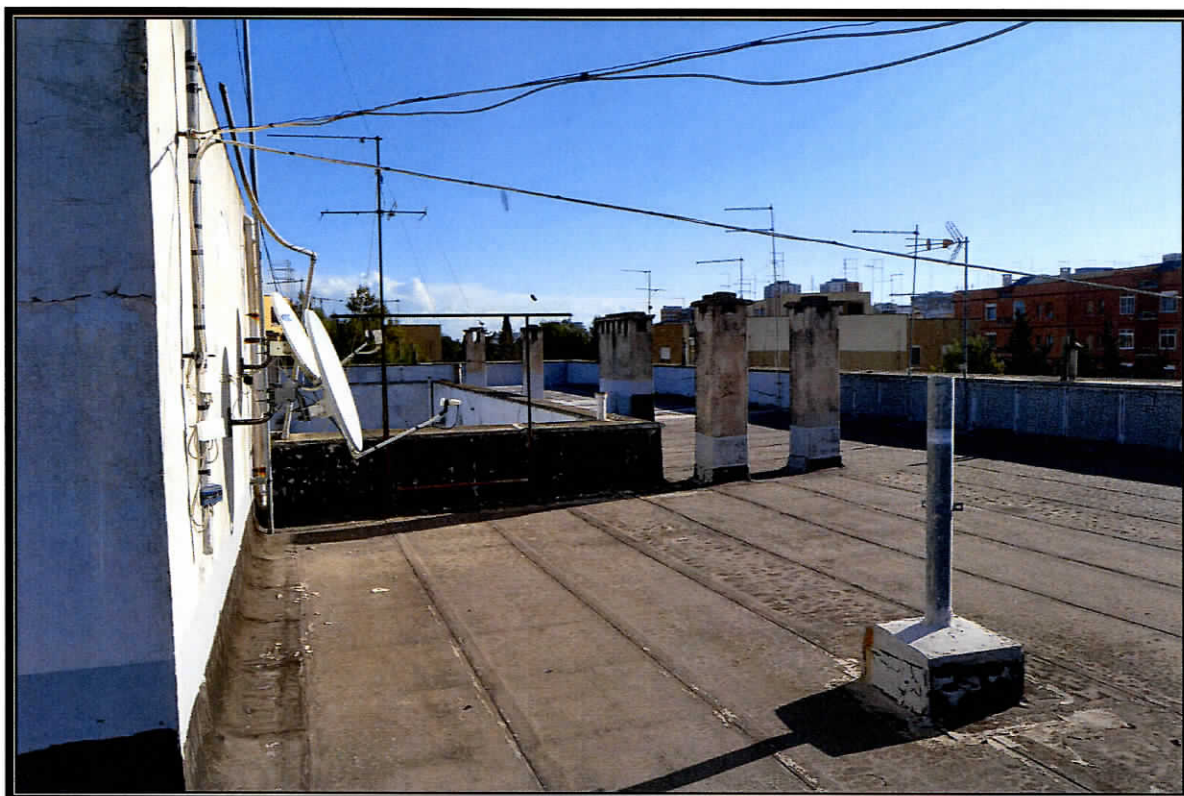
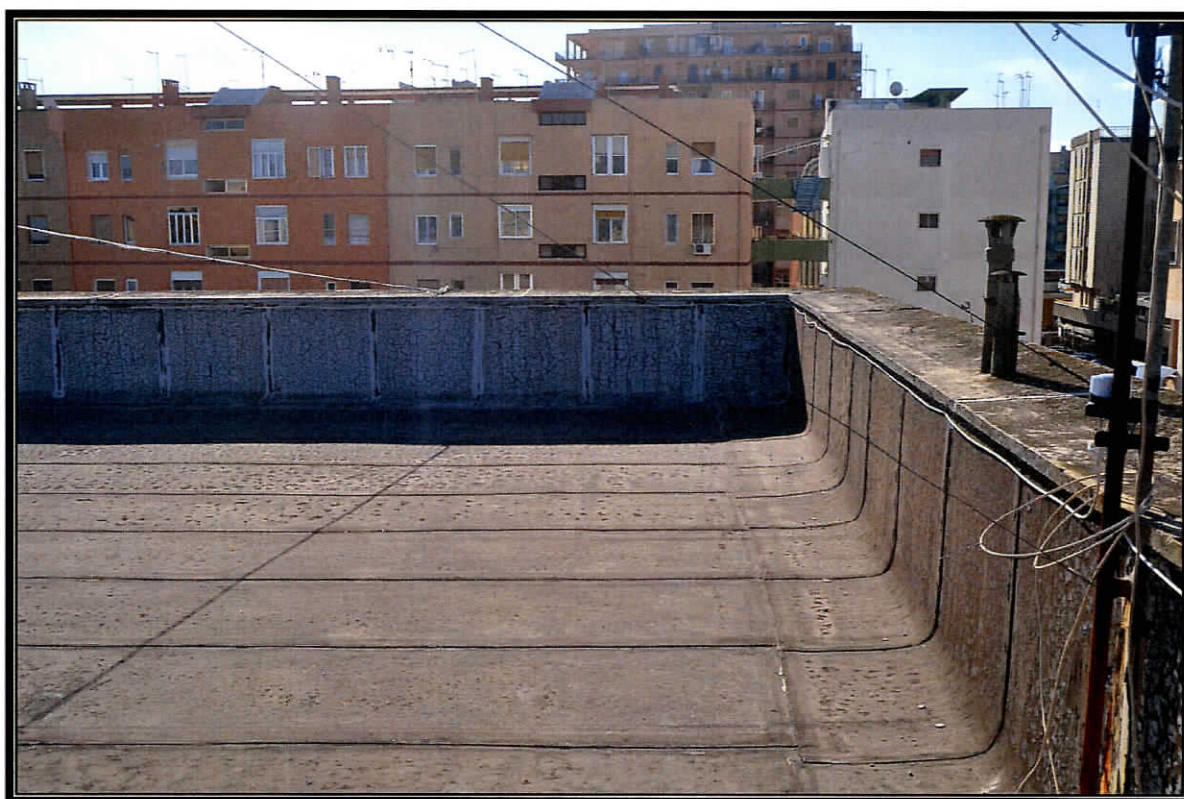
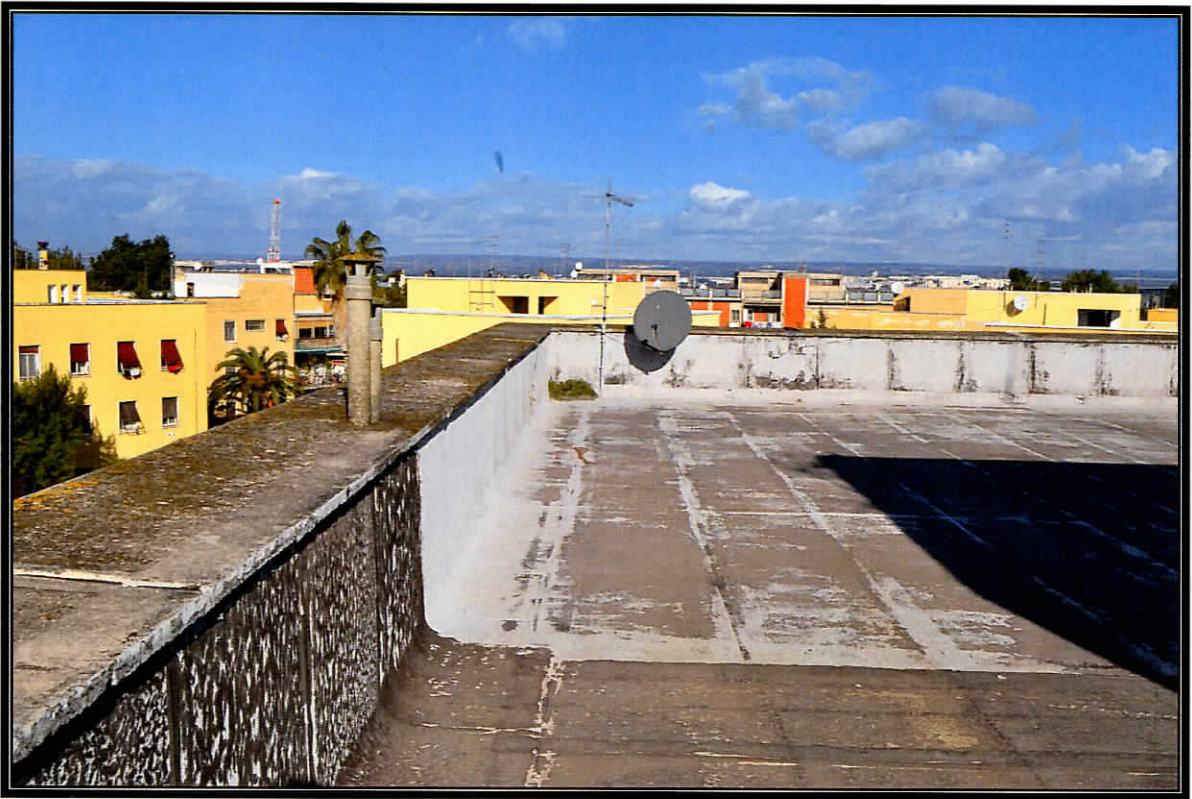
## COPERTURA

La copertura è del tipo piana calpestabile rivestita con guaina impermeabile.

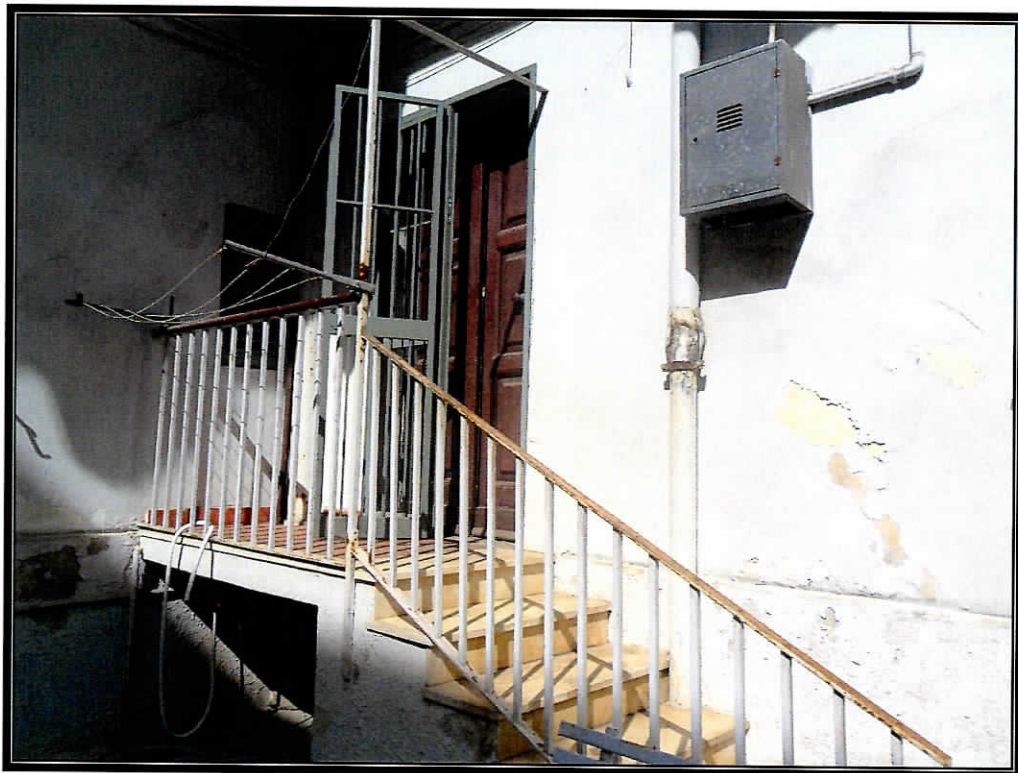
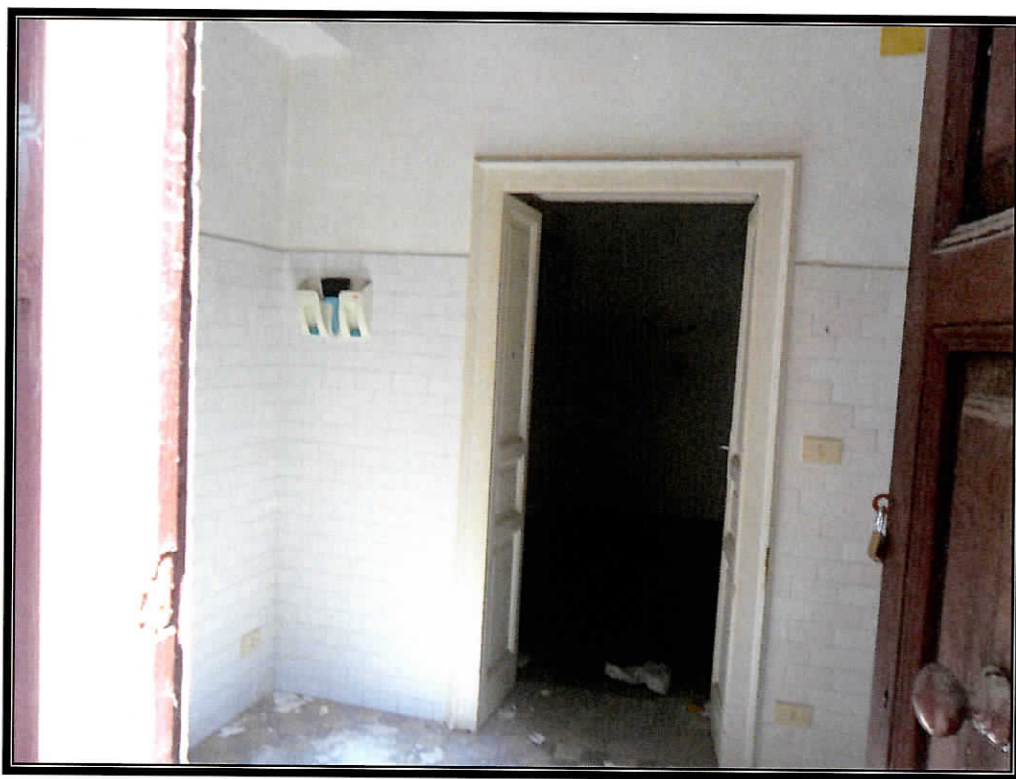
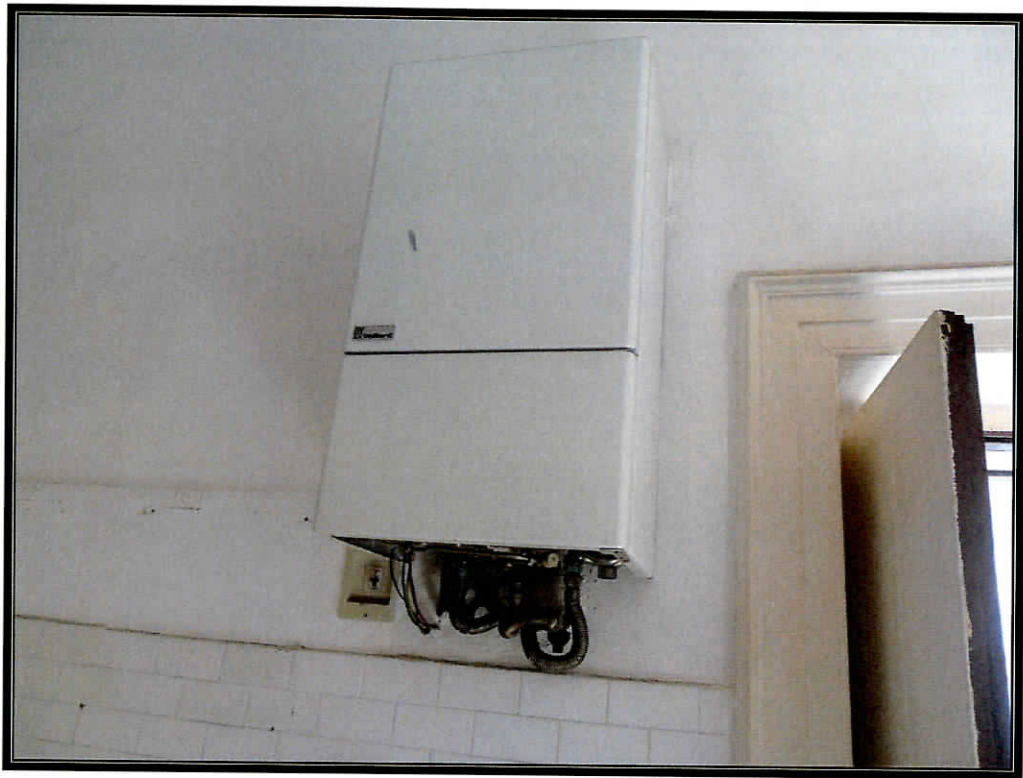
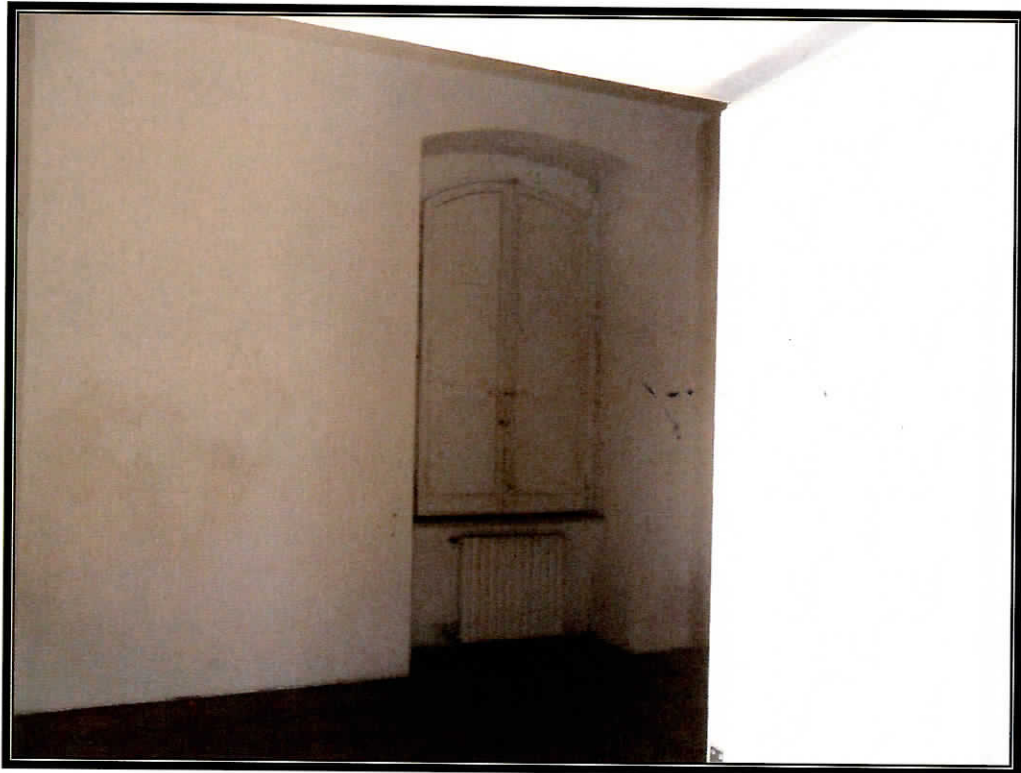
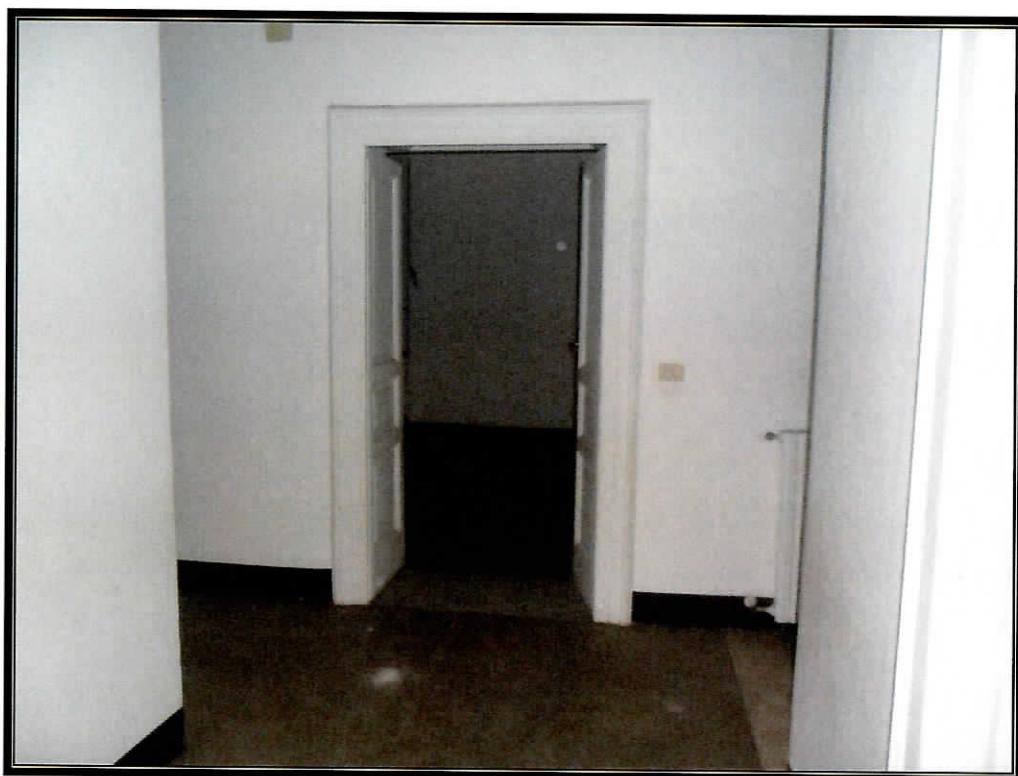
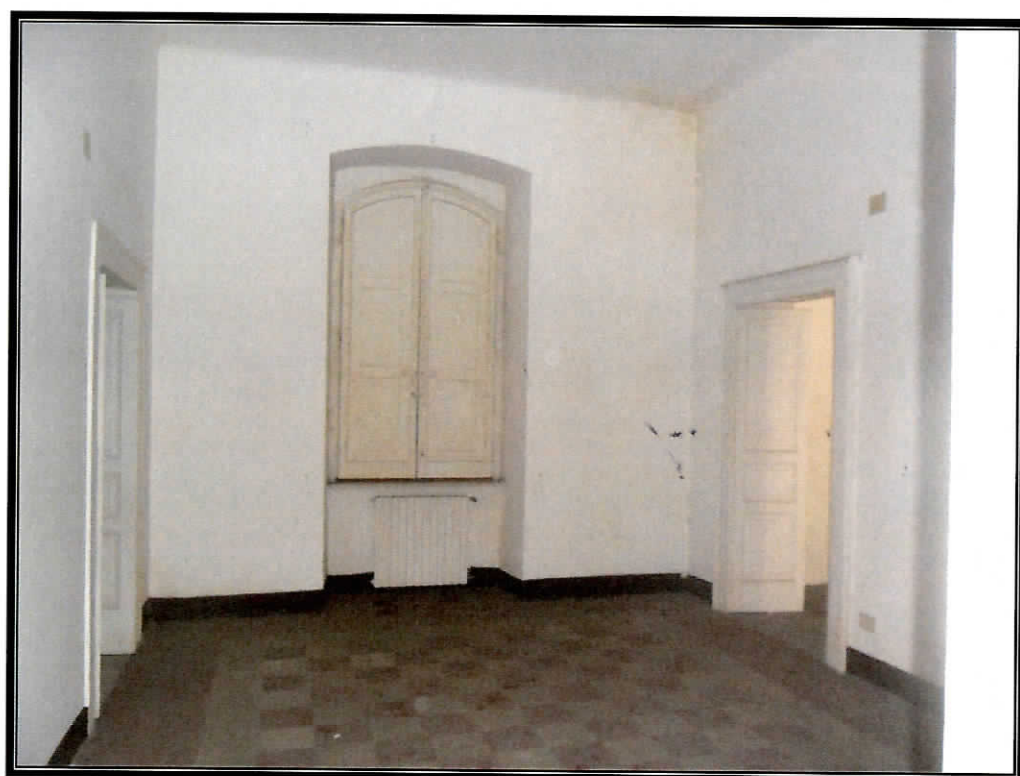
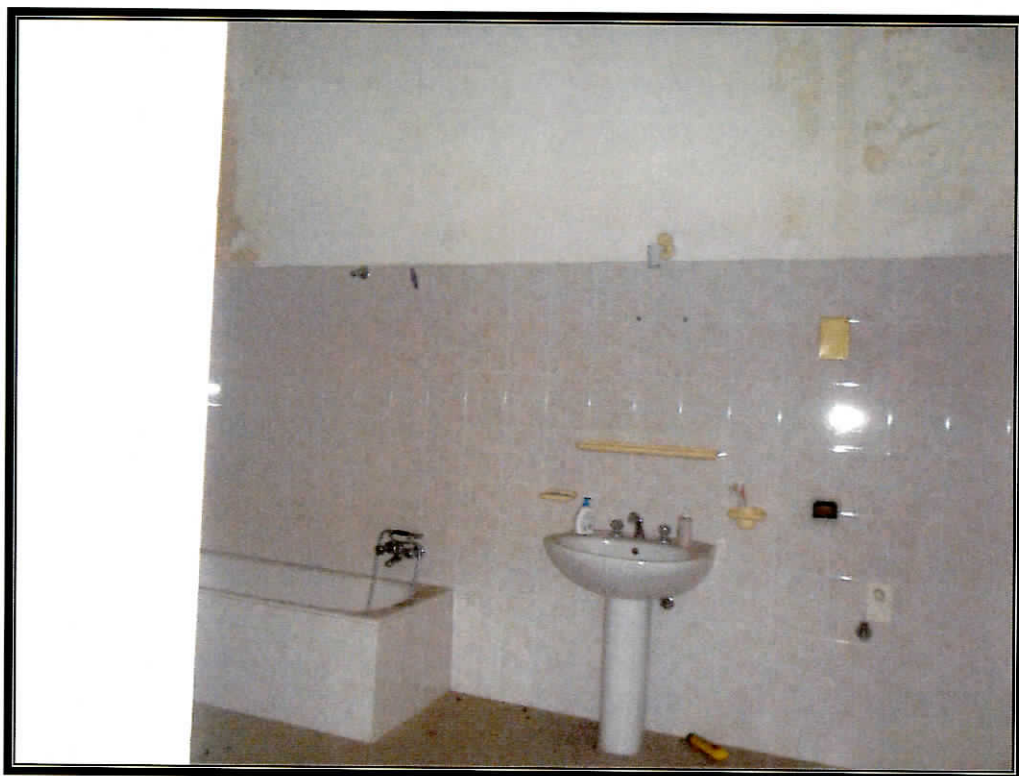
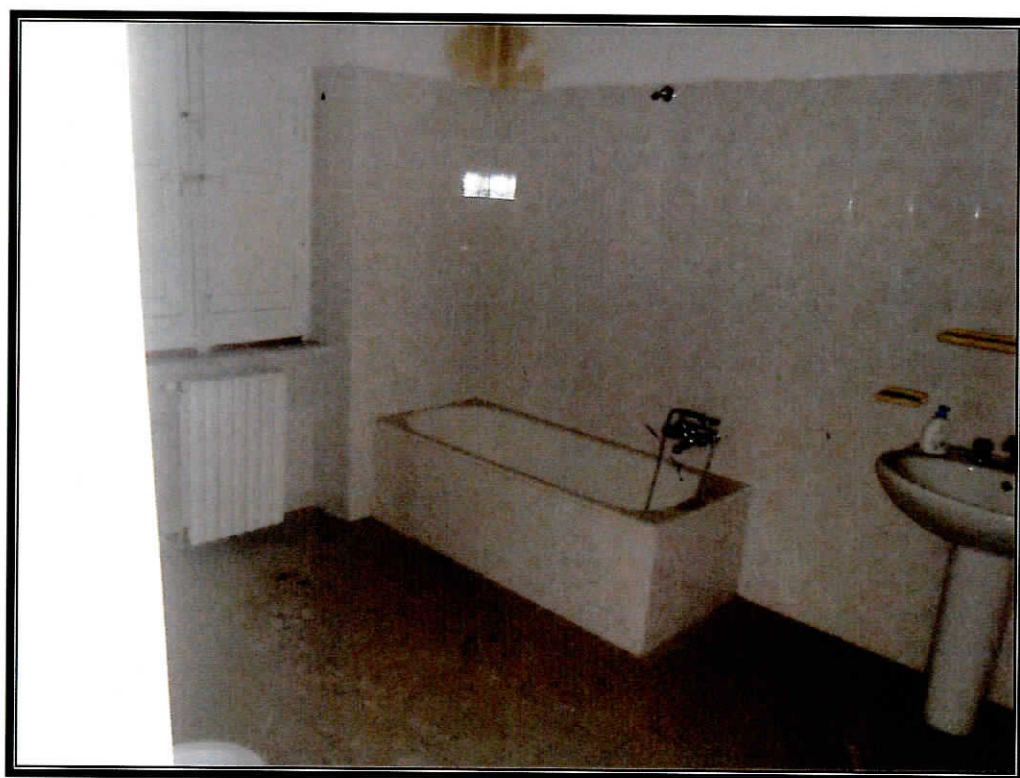
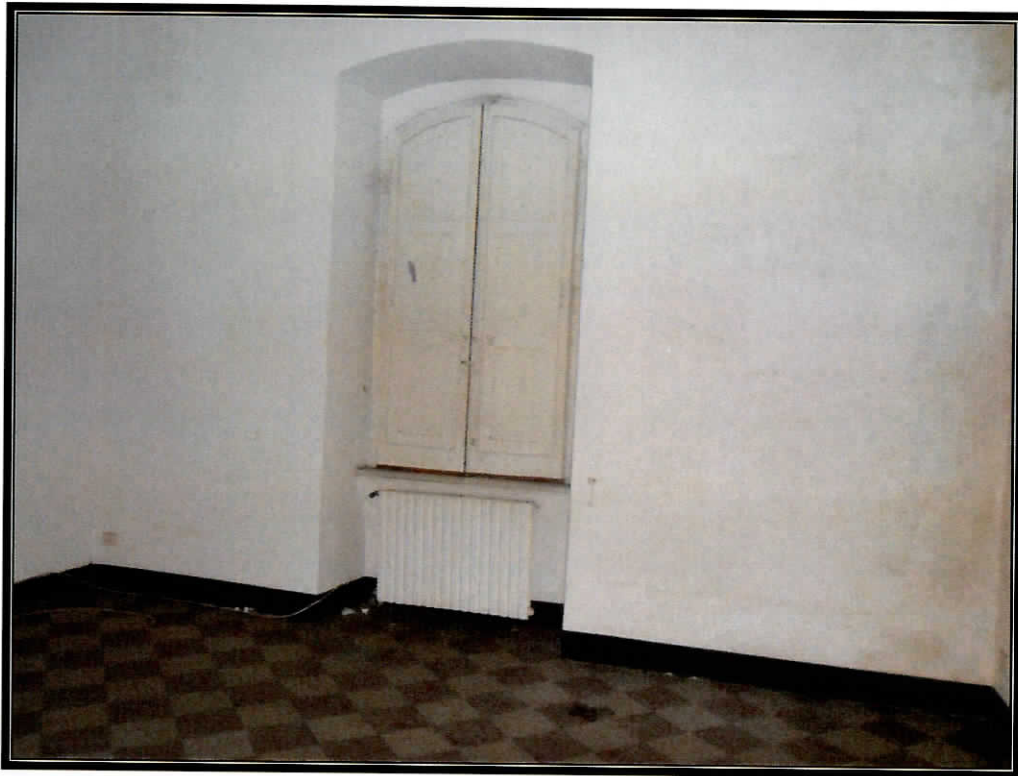
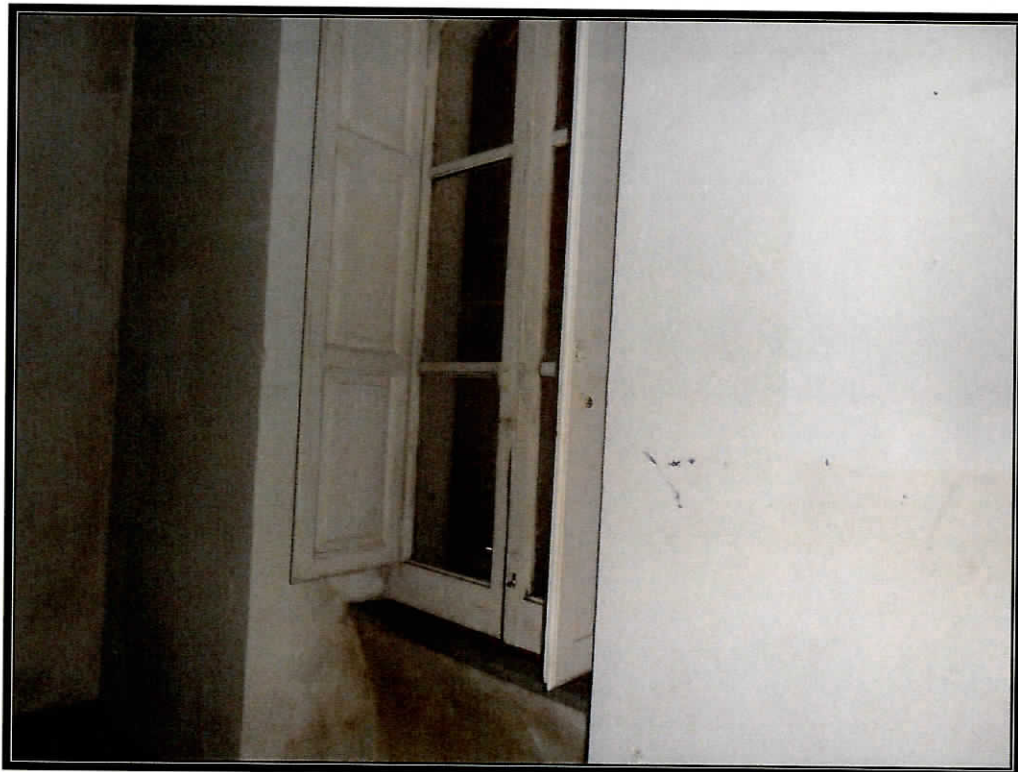
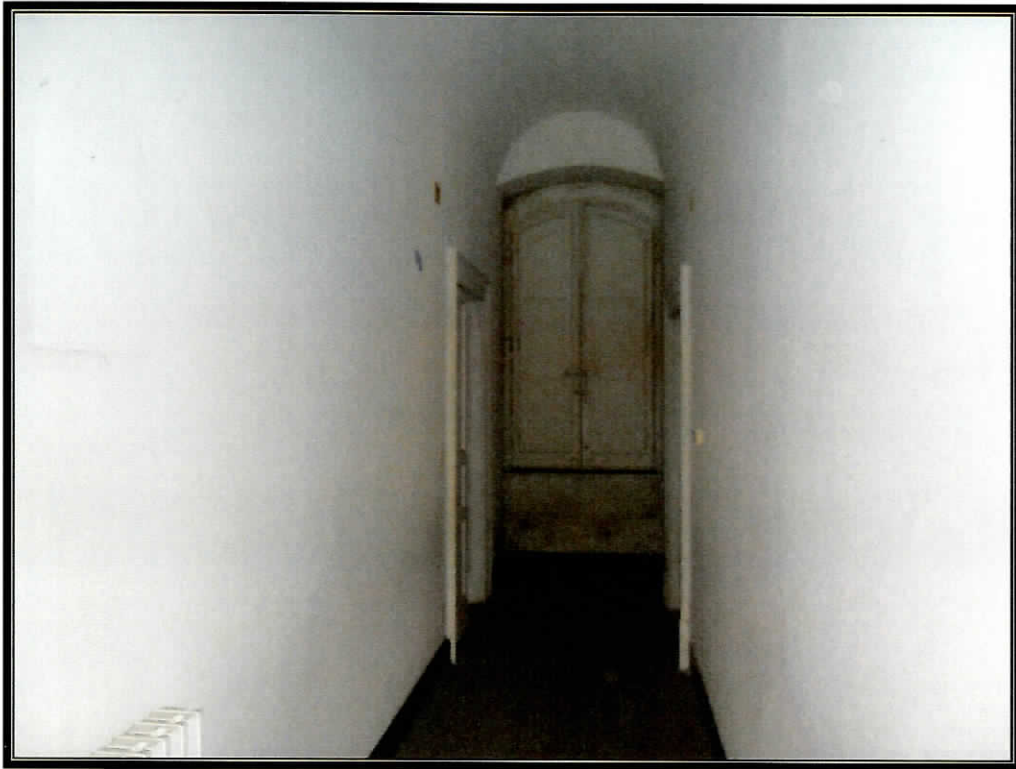
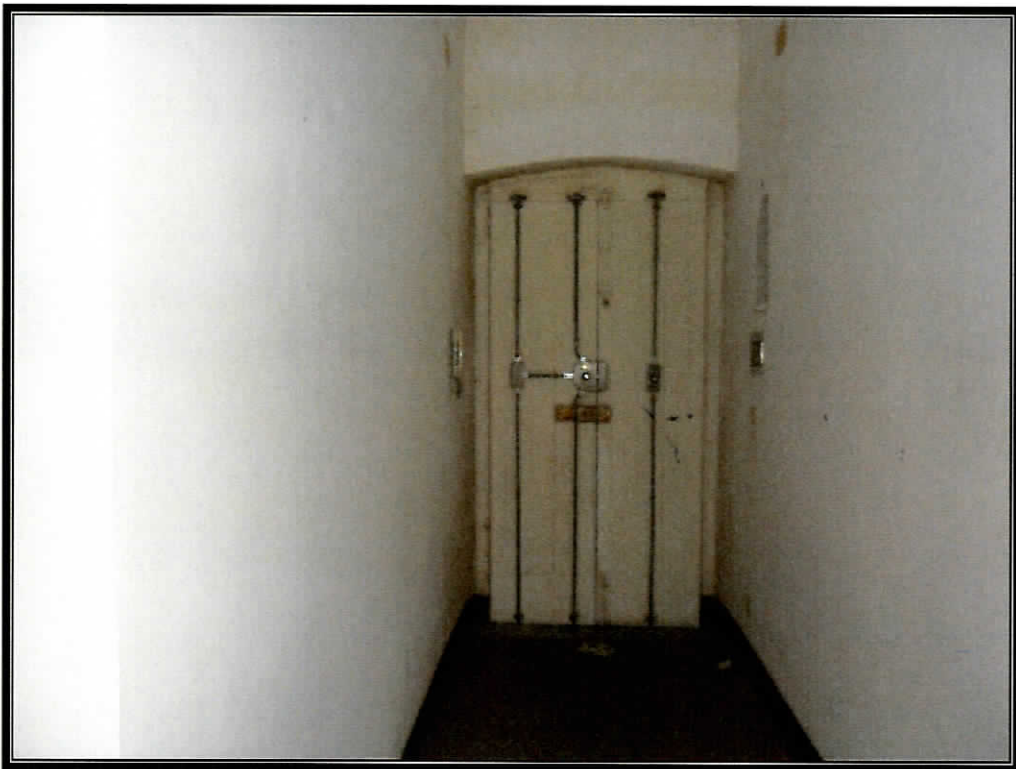
**INTERNO U.I.**

Da come si evince dalla tabella sopra riportata e dalla documentazione fotografica allegata, le voci "scadente" relative a infissi esterni e all'impianto elettrico sono dovute a:

- infissi esterni realizzati in legno e vetro semplice e quindi non a perfetta tenuta dotati di persiane esterne in pessimo stato;
- impianto elettrico dotato di dispositivi di protezione ma non conforme alla normativa vigente.
