**DIREZIONE DEL GENIO MILITARE  
PER LA MARINA TARANTO**

**RELAZIONE TECNICO - DESCRITTIVA**

**COMUNE DI TARANTO  
VIA MAGNAGHI, 12  
Alloggio ASI - MTA0081**

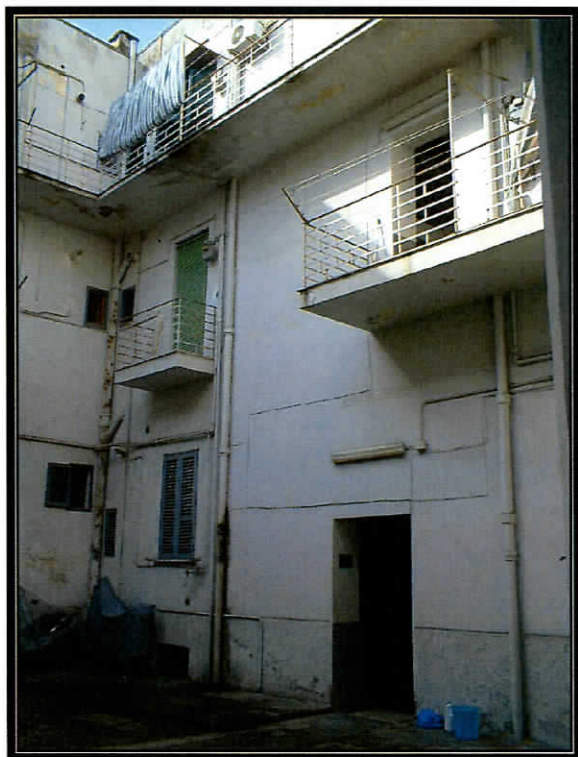
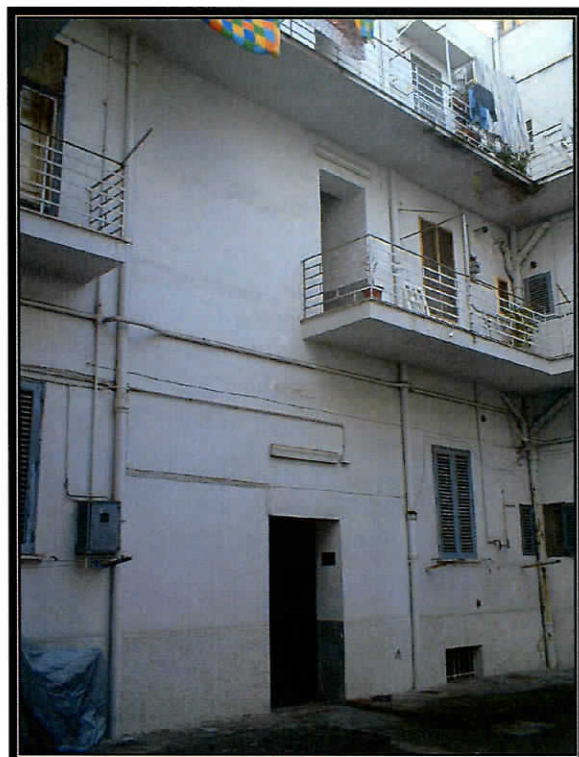
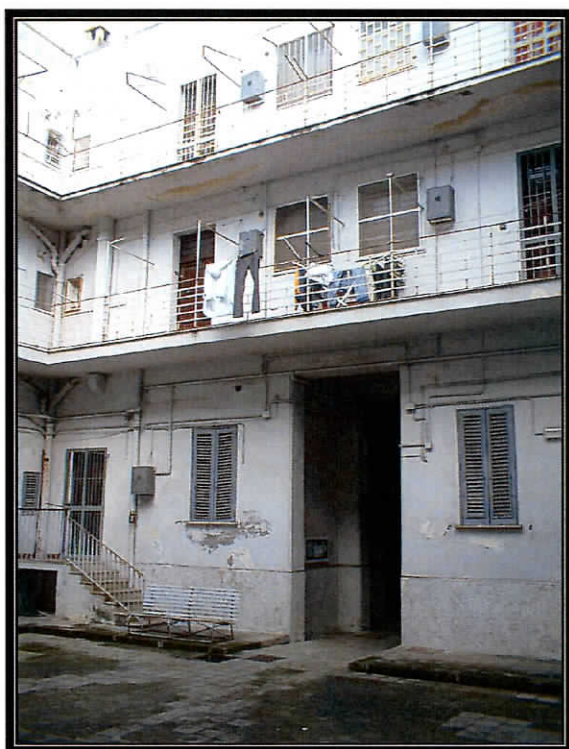
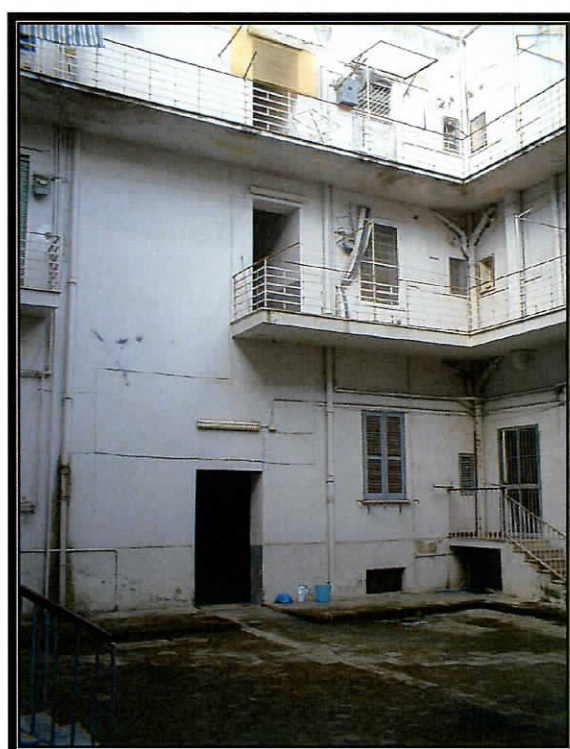
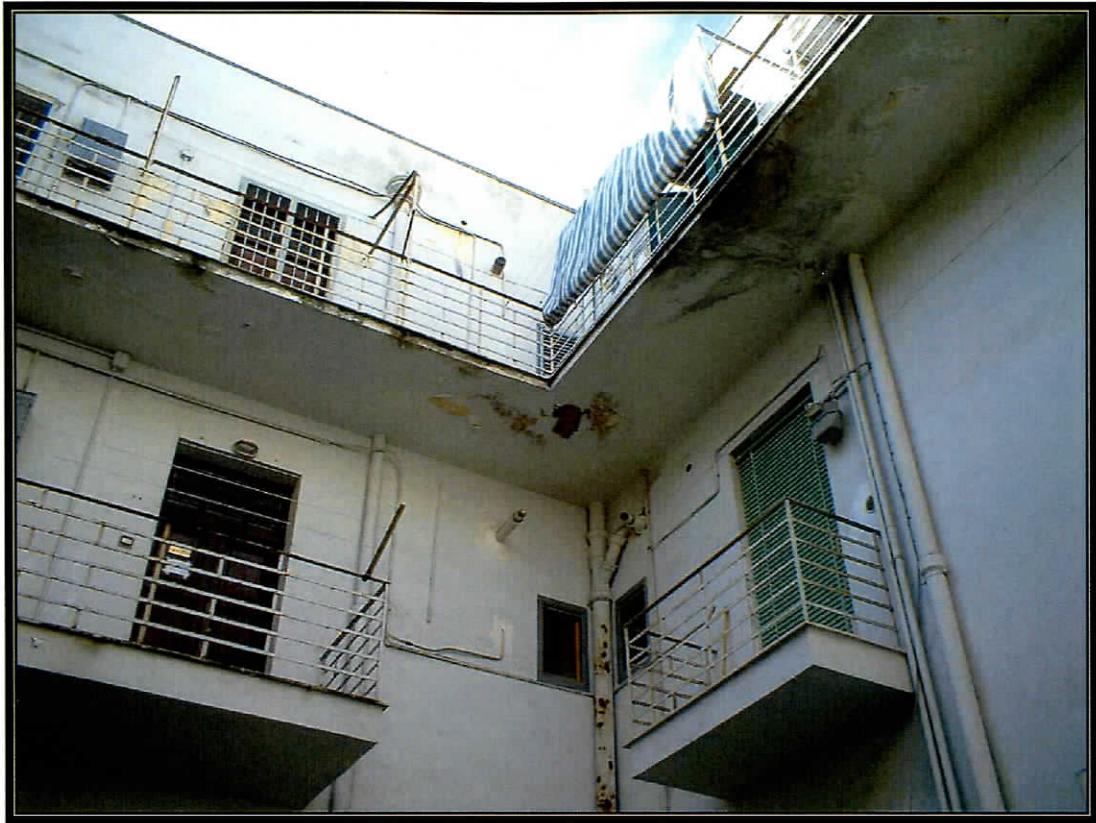
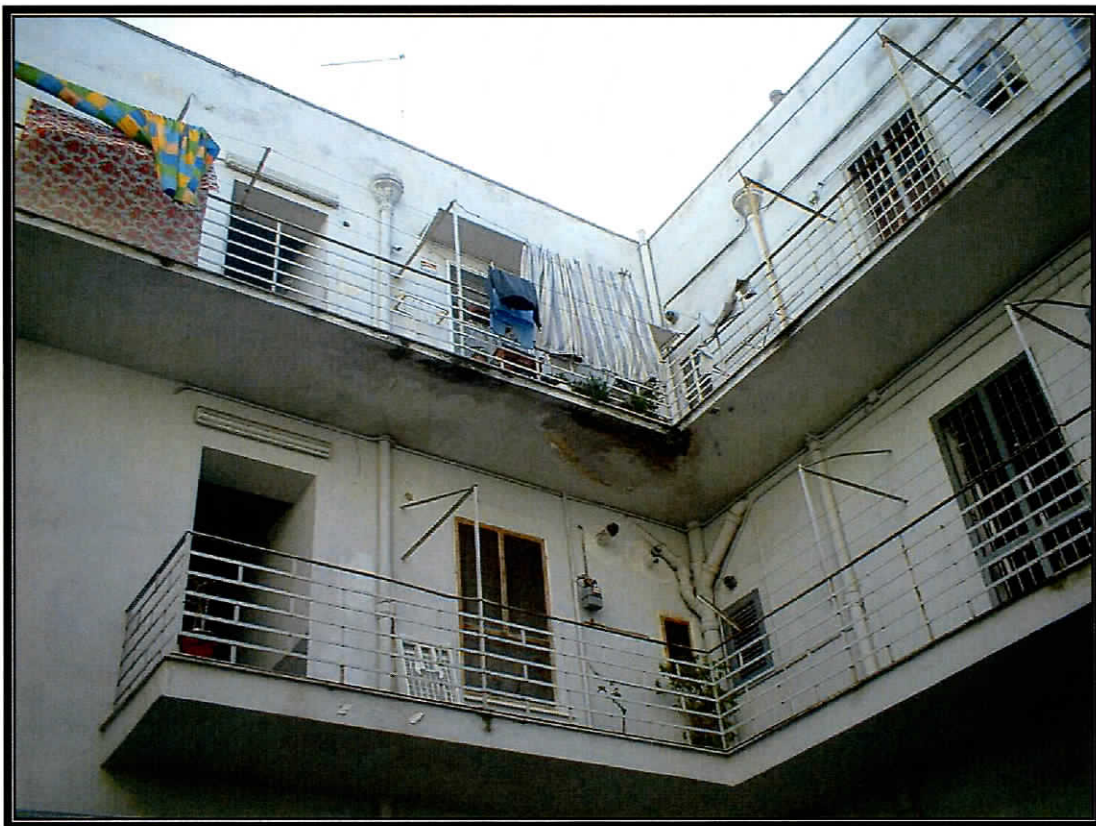
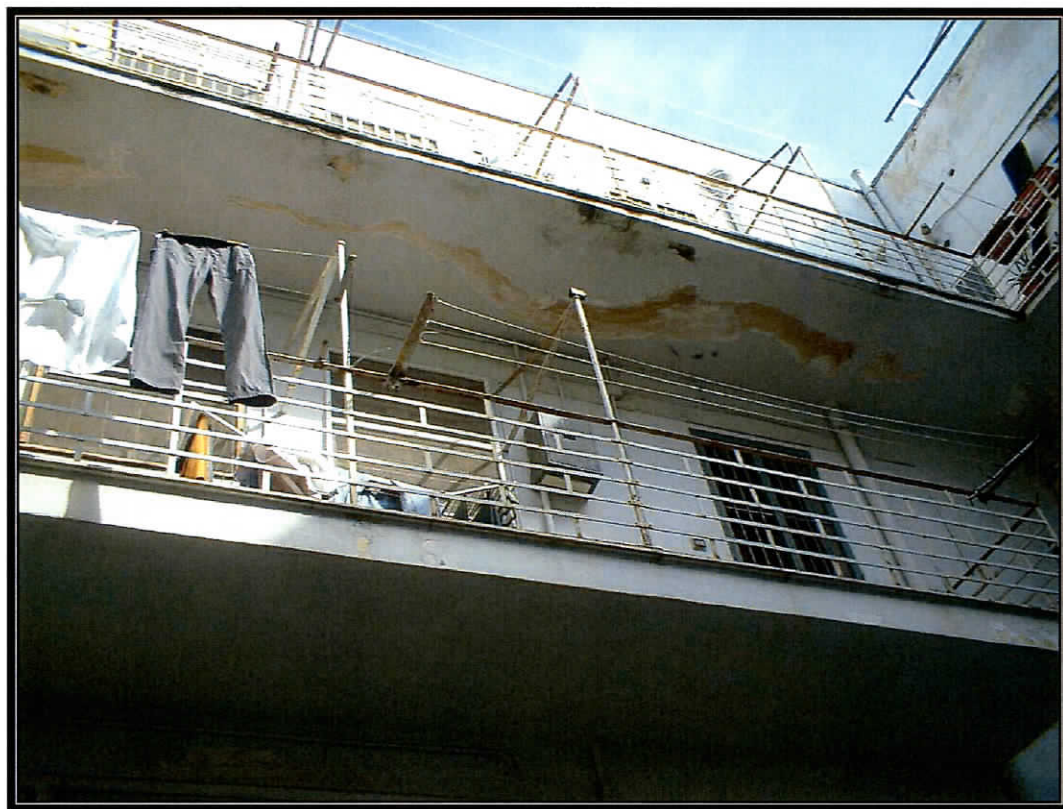
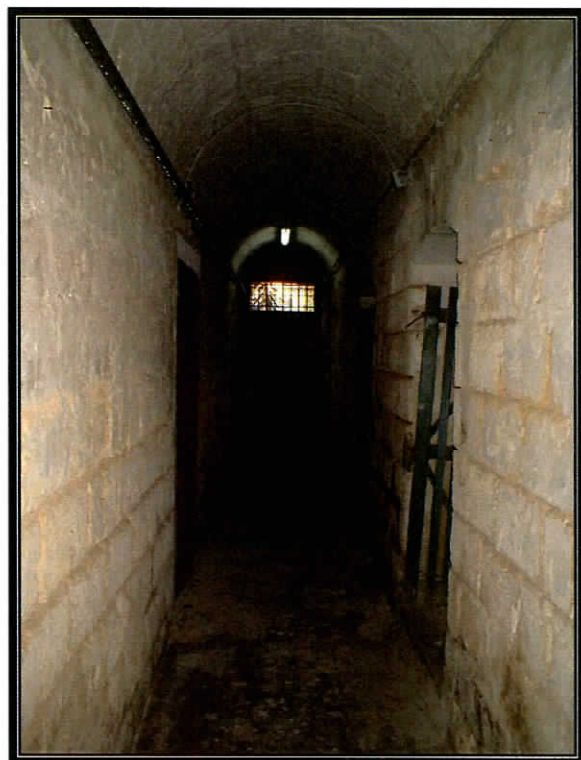
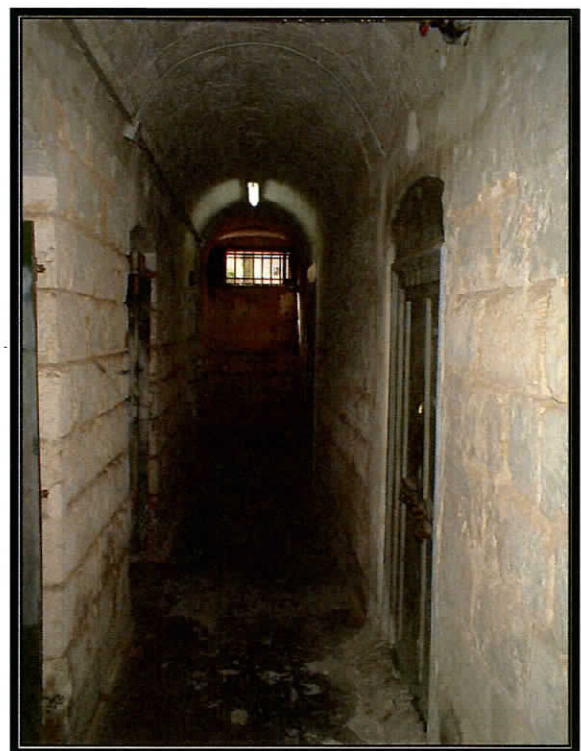
**CORTE INTERNA, VANO SCALE E CANTINE**

Da come si evince dalla tabella sopra riportata e dalla documentazione fotografica di cui all'Allegato 2, la voce "scadente" relativa agli accessi, infissi comuni, scale e alle parti comuni è dovuta alla mancanza di finitura di intonaco civile per interni nel corridoio di accesso alle cantine e alla centrale idrica, nonché alla presenza di evidenti fenomeni di umidità.

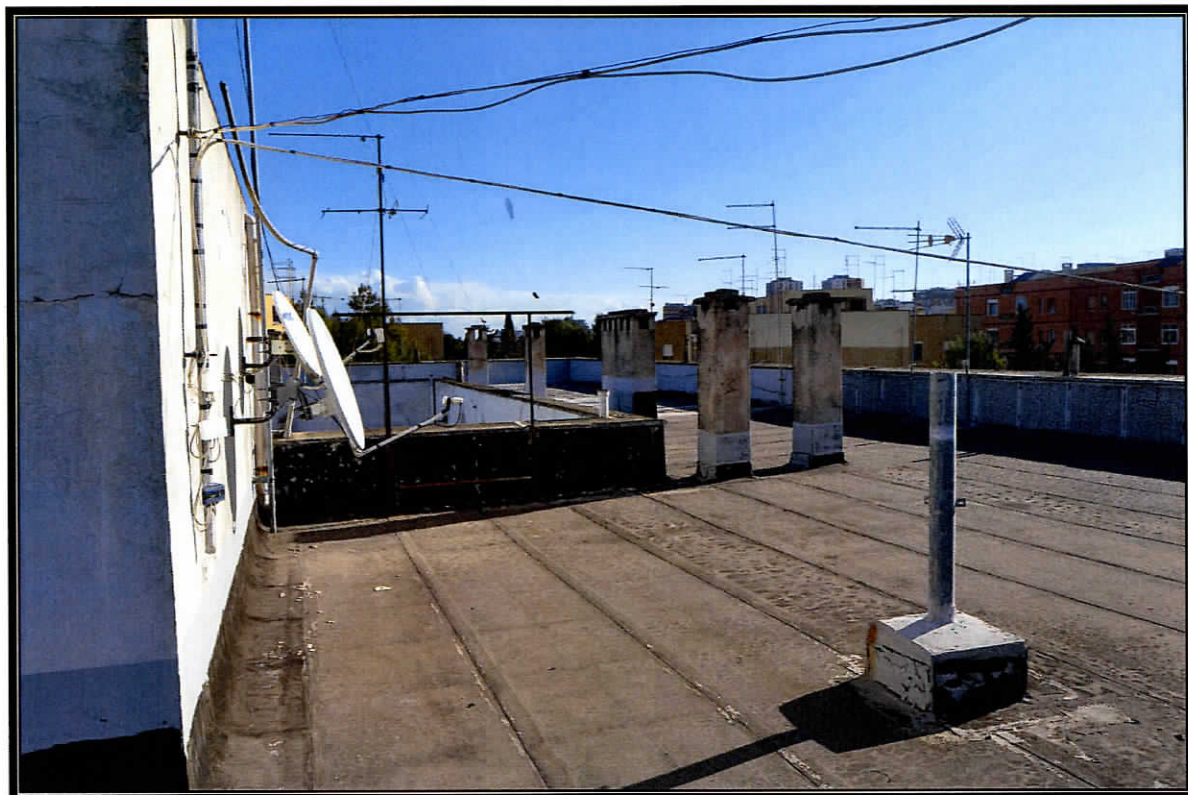
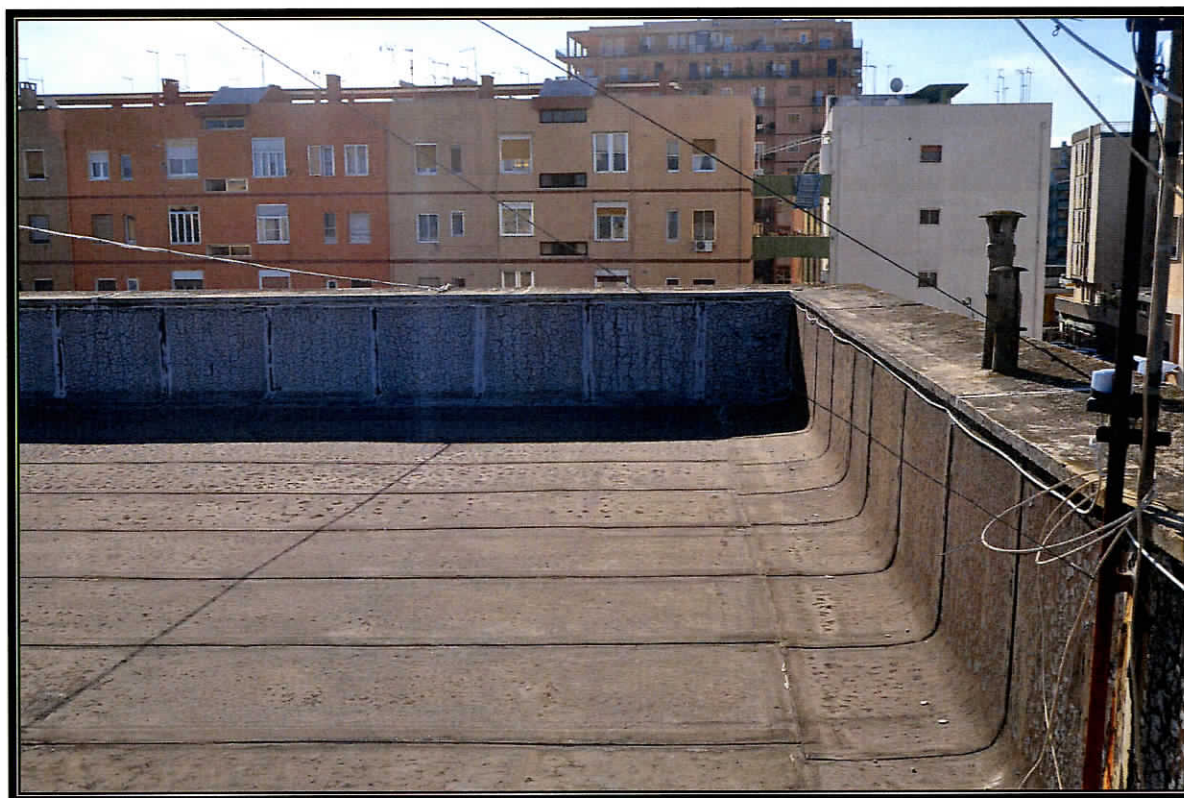
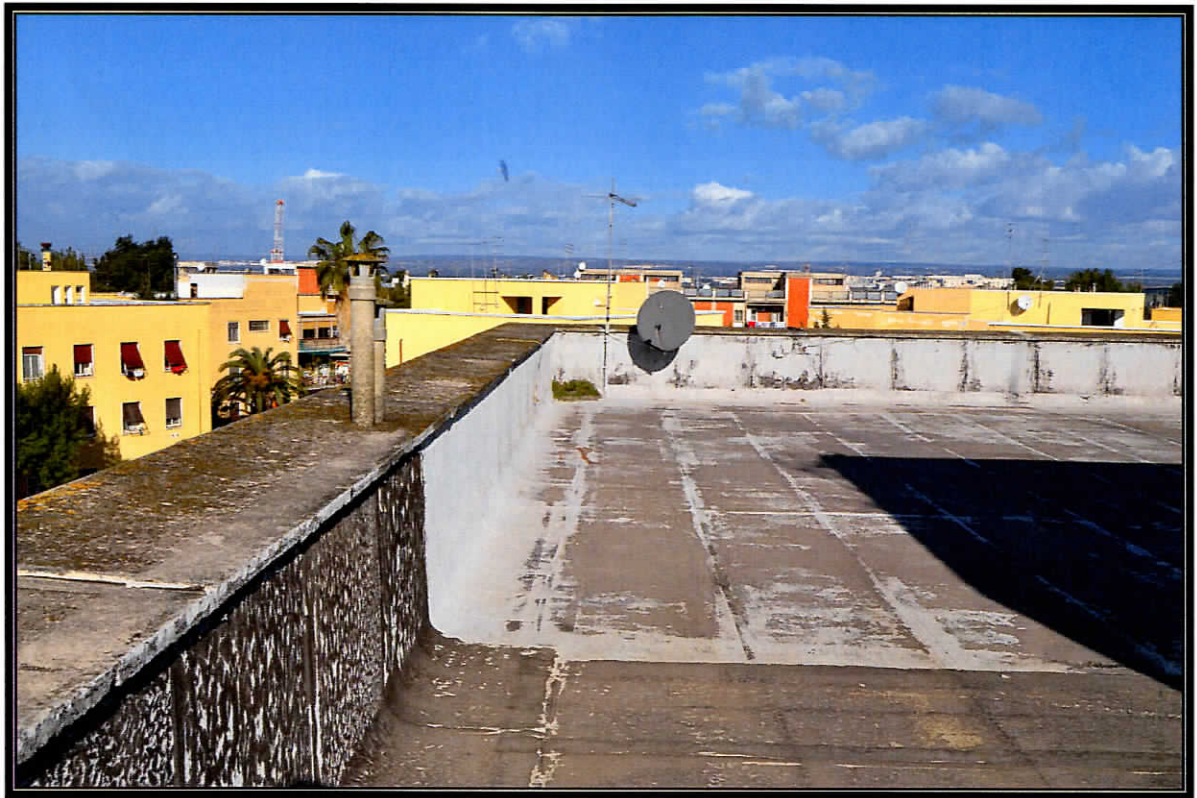
## COPERTURA

La copertura è del tipo piana calpestabile rivestita con guaina impermeabile.
