***DIREZIONE DEL GENIO MILITARE  
PER LA MARINA TARANTO***

**RELAZIONE TECNICO - DESCRITTIVA**

***COMUNE DI TARANTO  
VIA MAGNAGHI, 12  
Alloggio ASI - MTA0082***

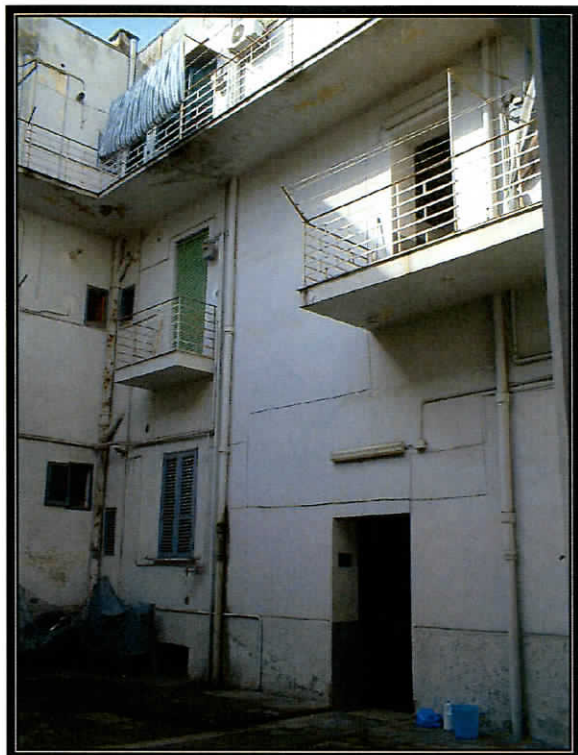
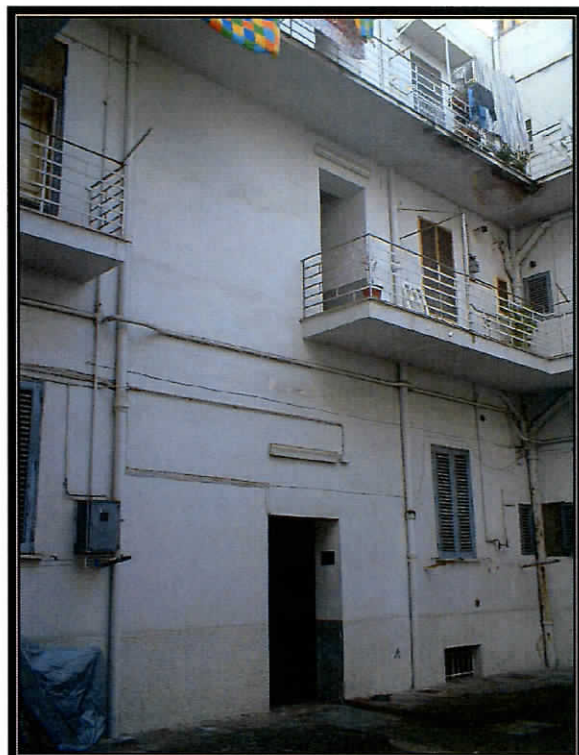
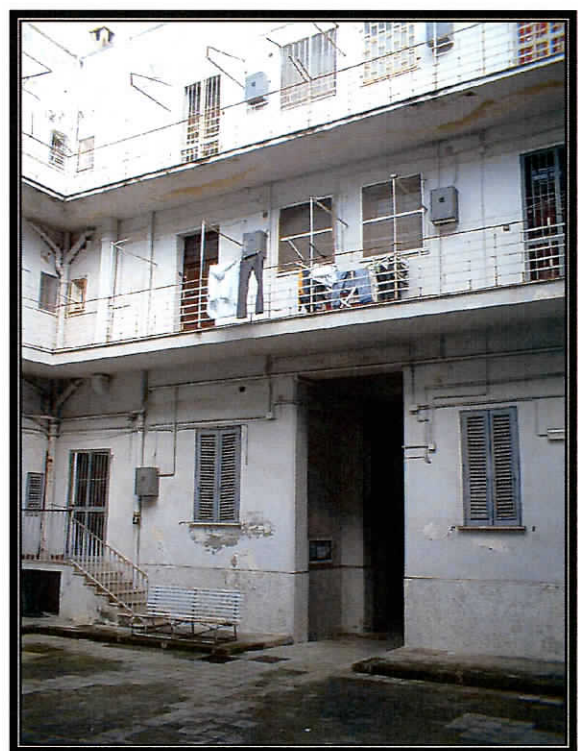
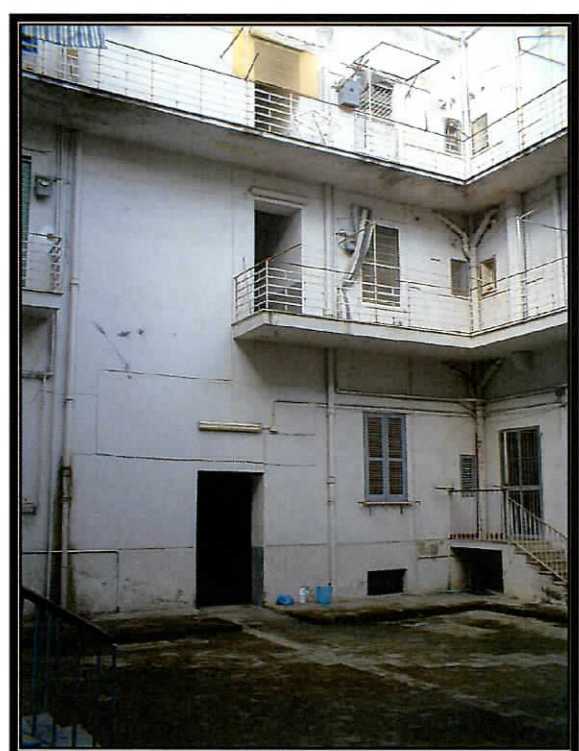
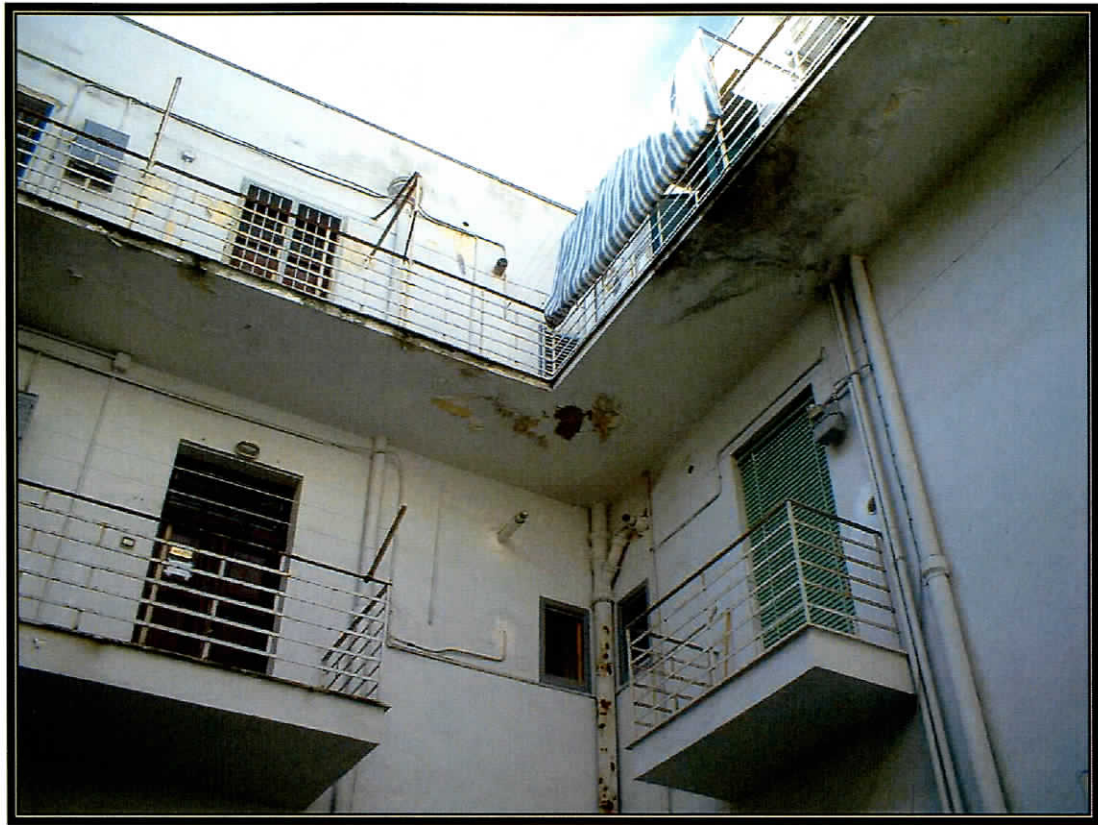
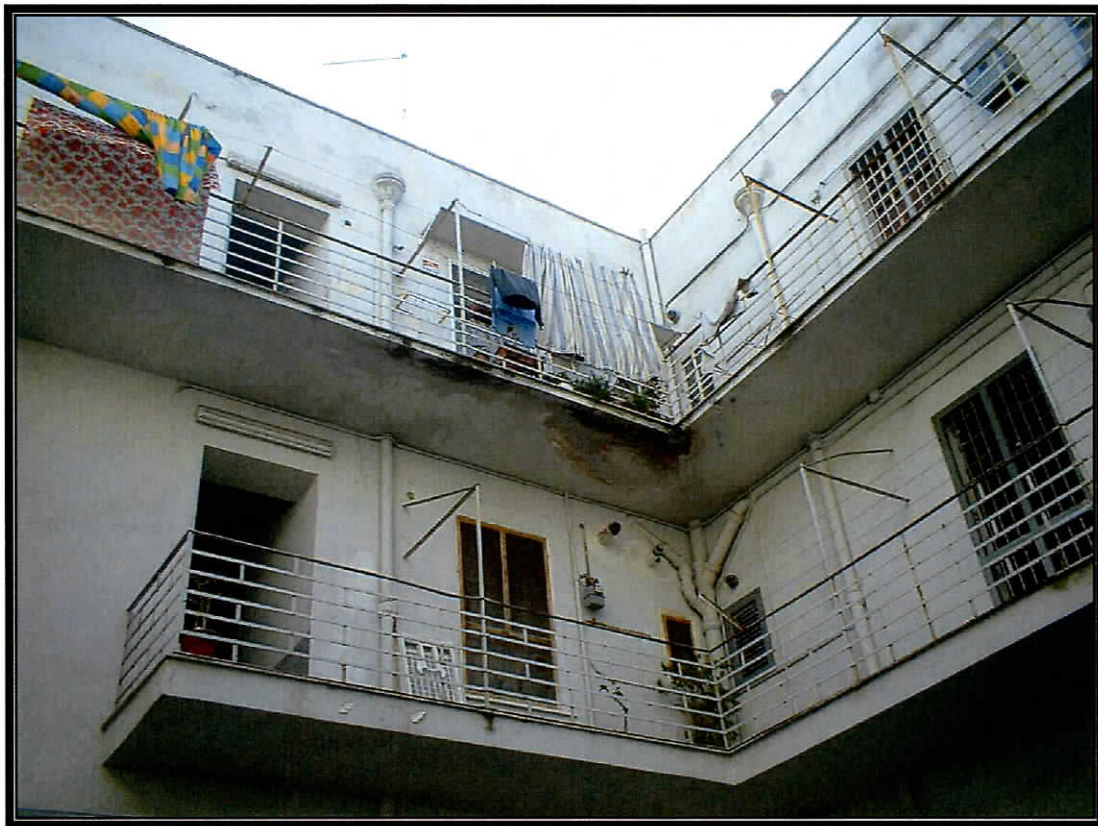
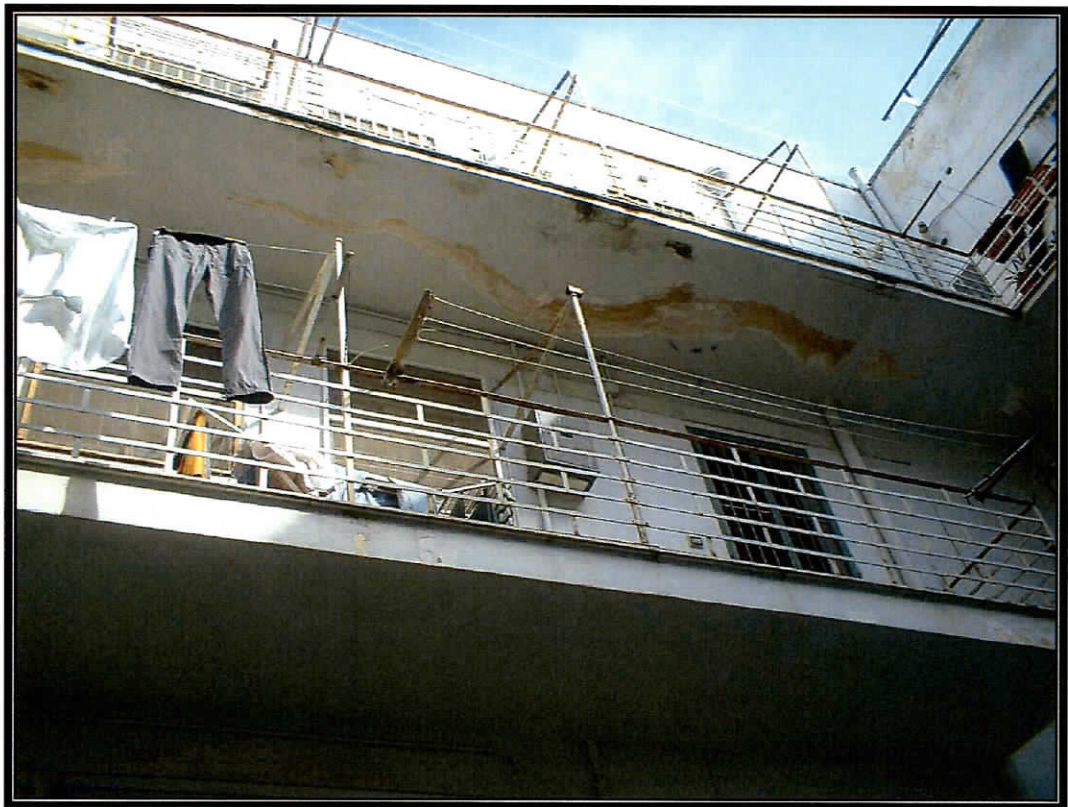
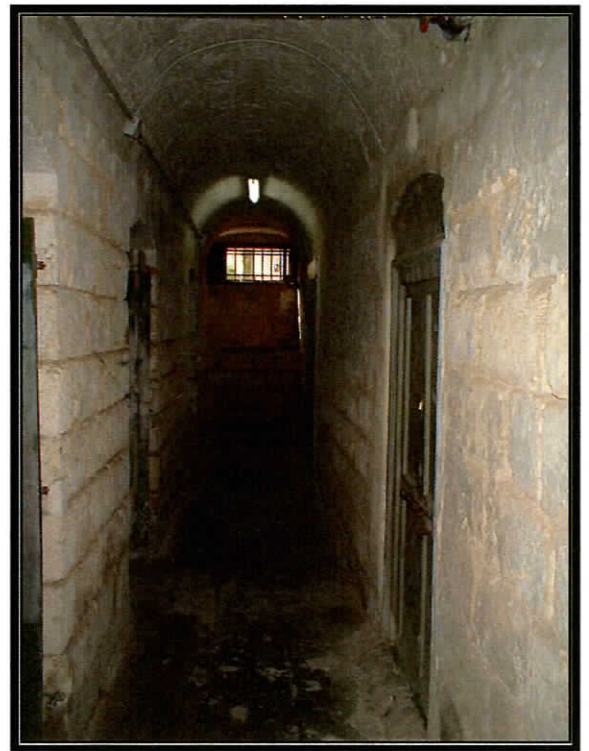
**CORTE INTERNA, VANO SCALE E CANTINE**

Da come si evince dalla tabella sopra riportata e dalla documentazione fotografica di cui all'Allegato 2, la voce "scadente" relativa agli accessi, infissi comuni, scale e alle parti comuni è dovuta alla mancanza di finitura di intonaco civile per interni nel corridoio di accesso alle cantine e alla centrale idrica, nonché alla presenza di evidenti fenomeni di umidità.

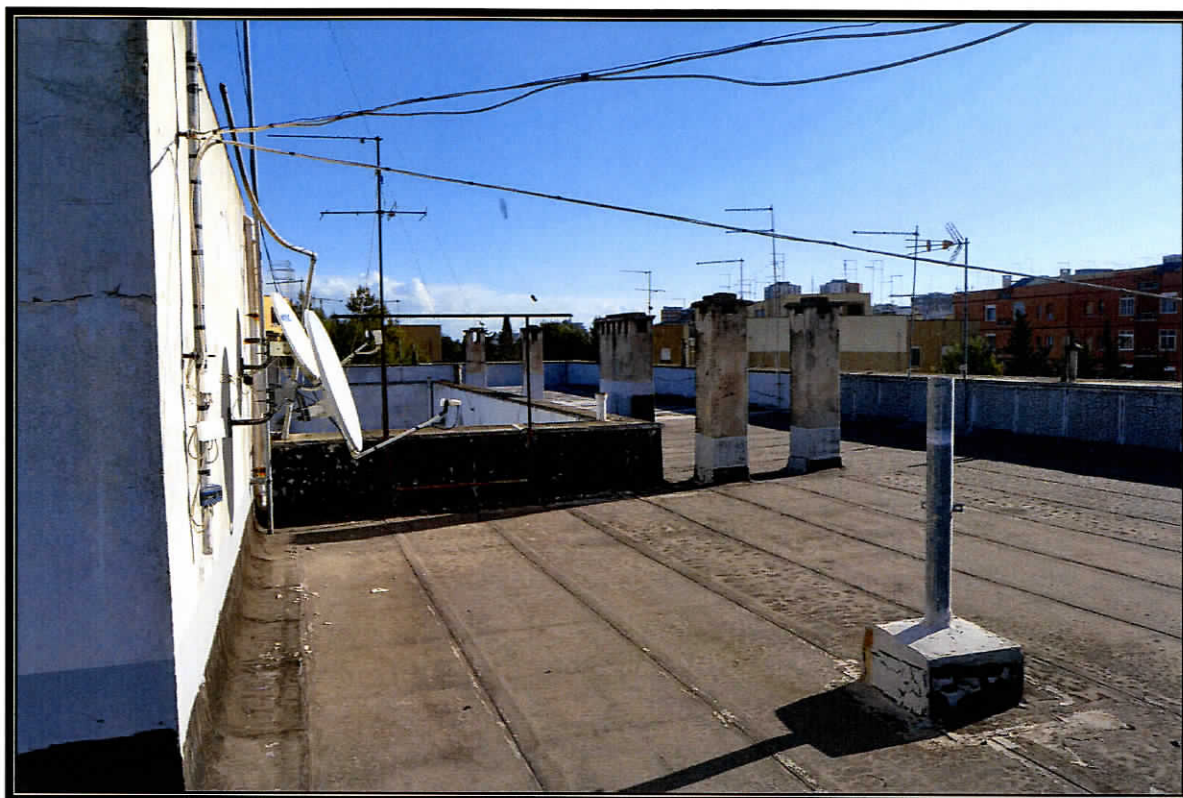
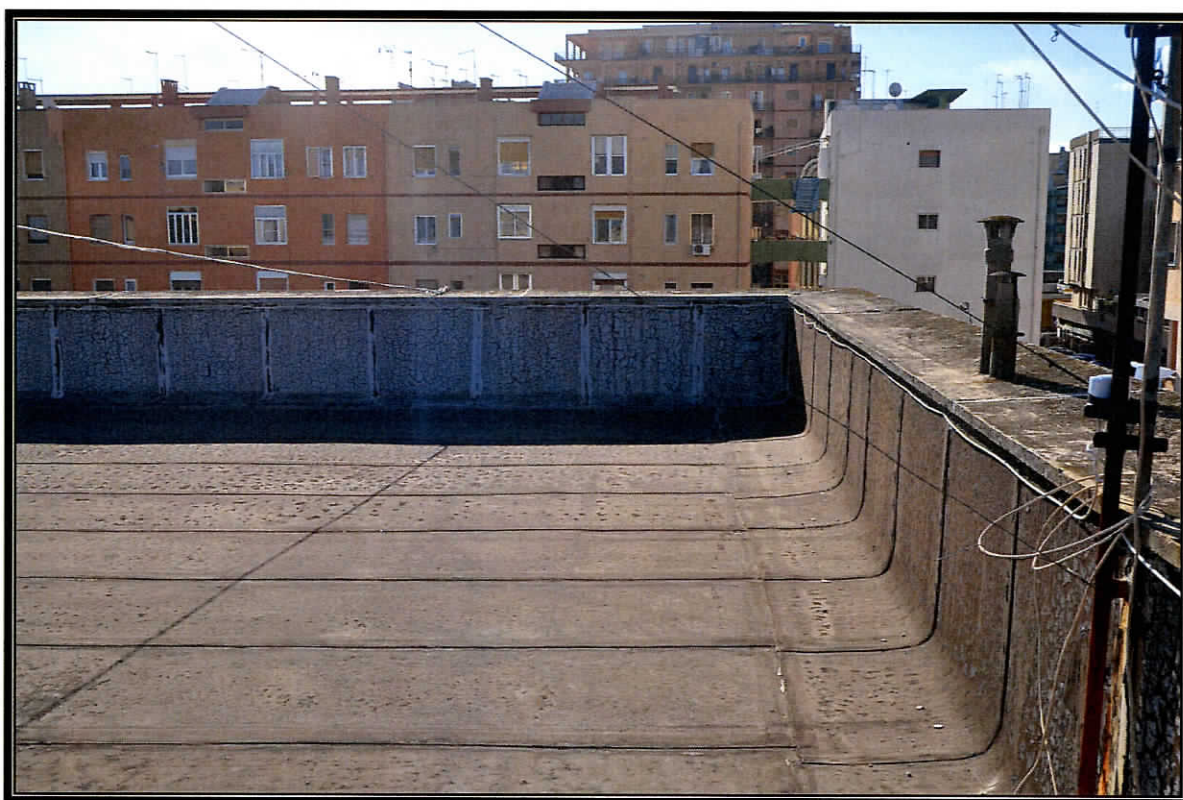
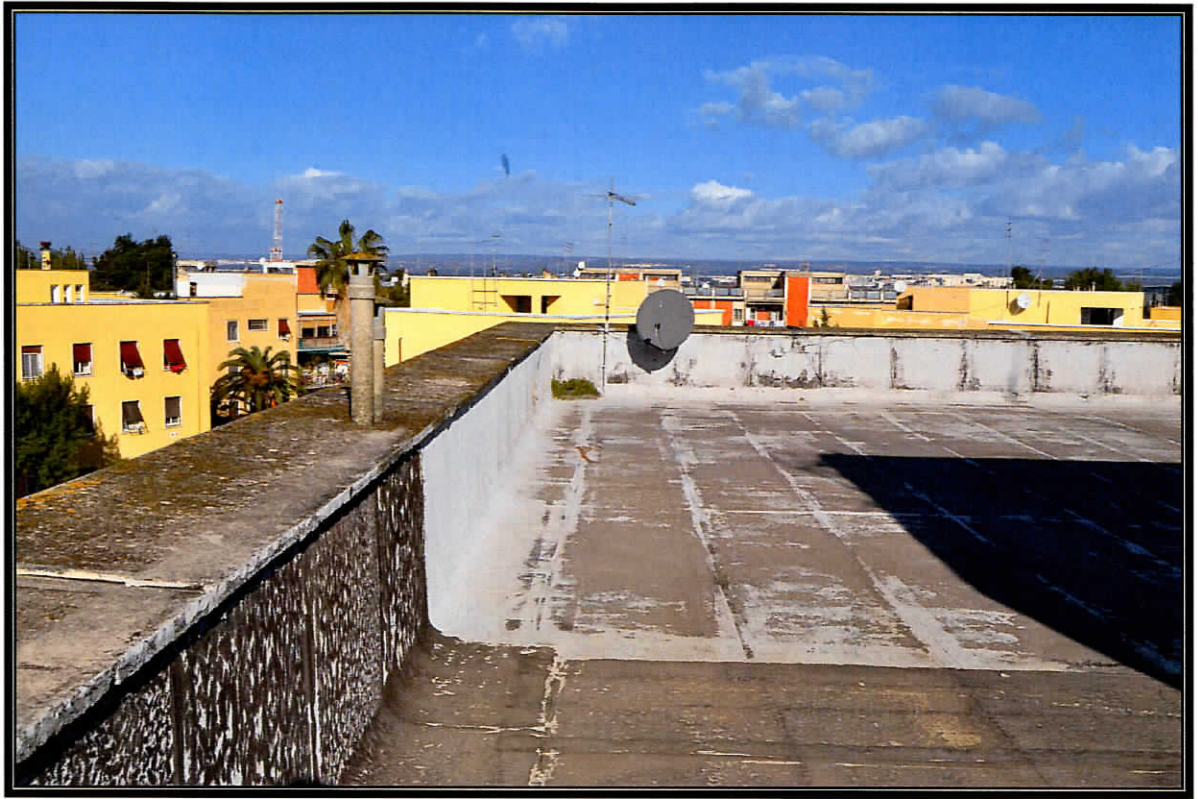
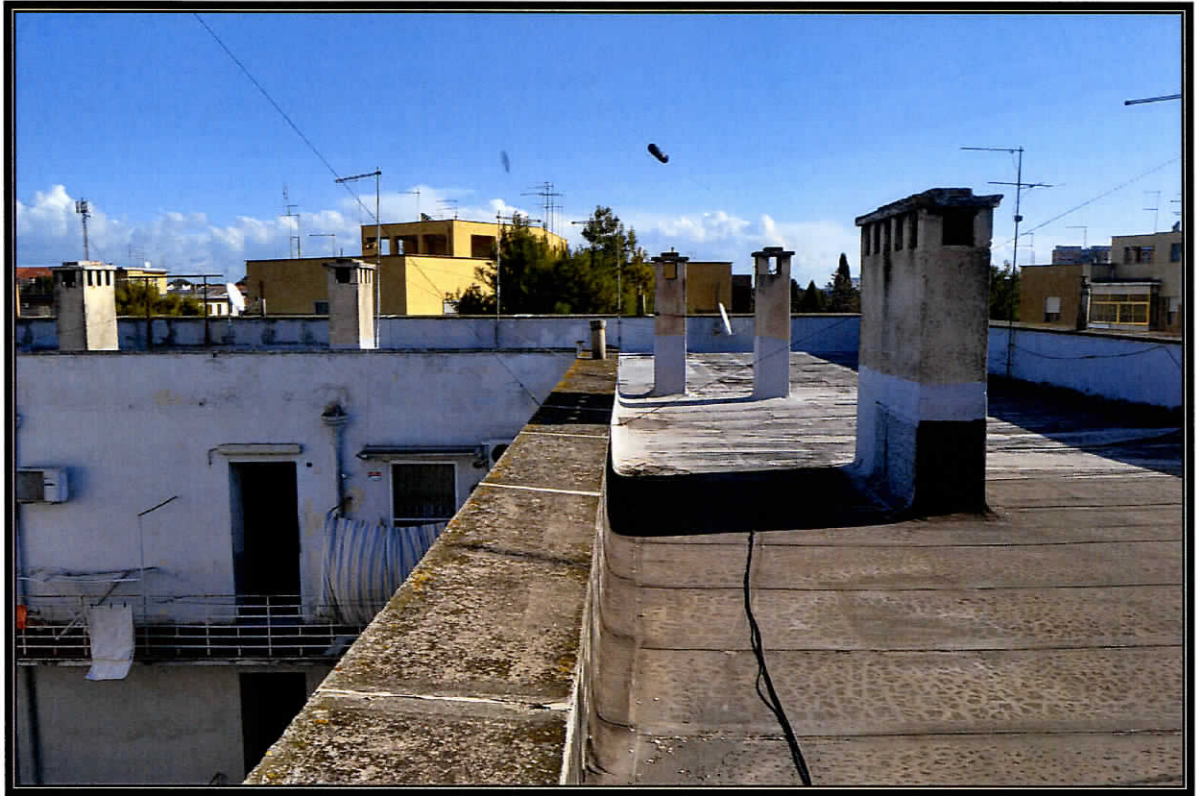
## COPERTURA

La copertura è del tipo piana calpestabile rivestita con guaina impermeabile.

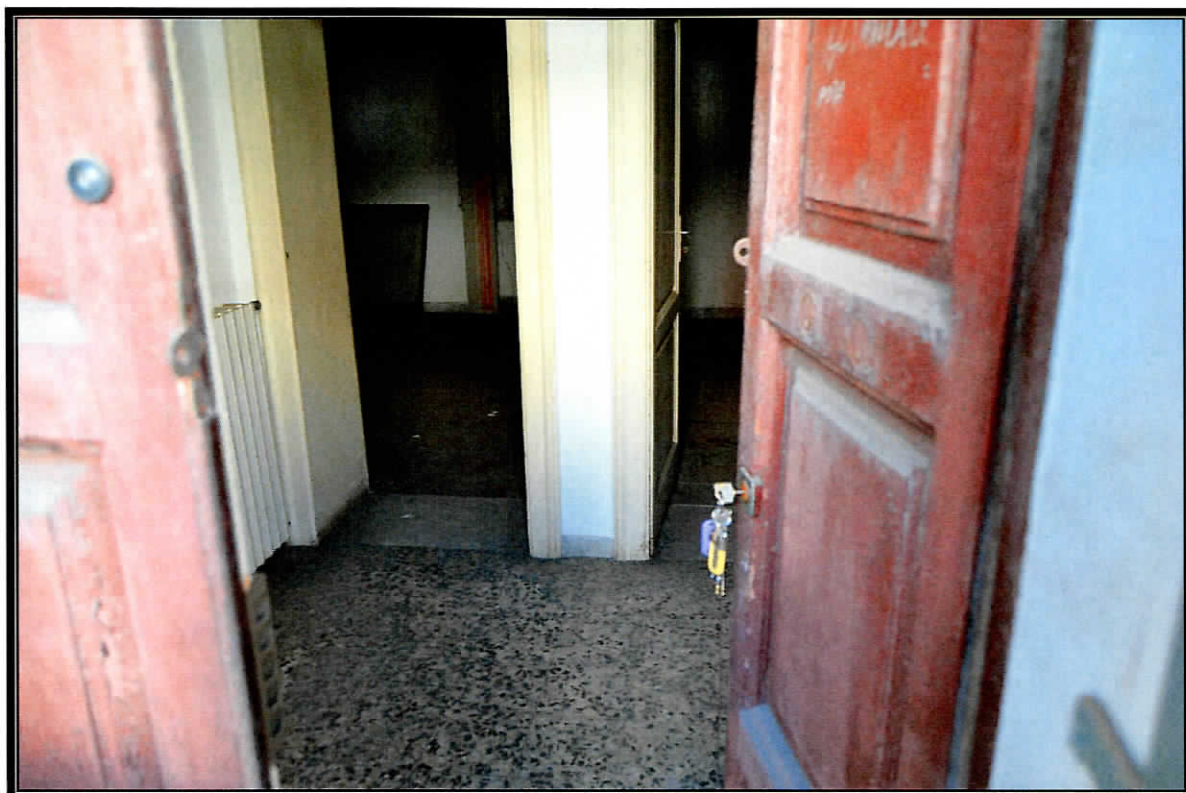
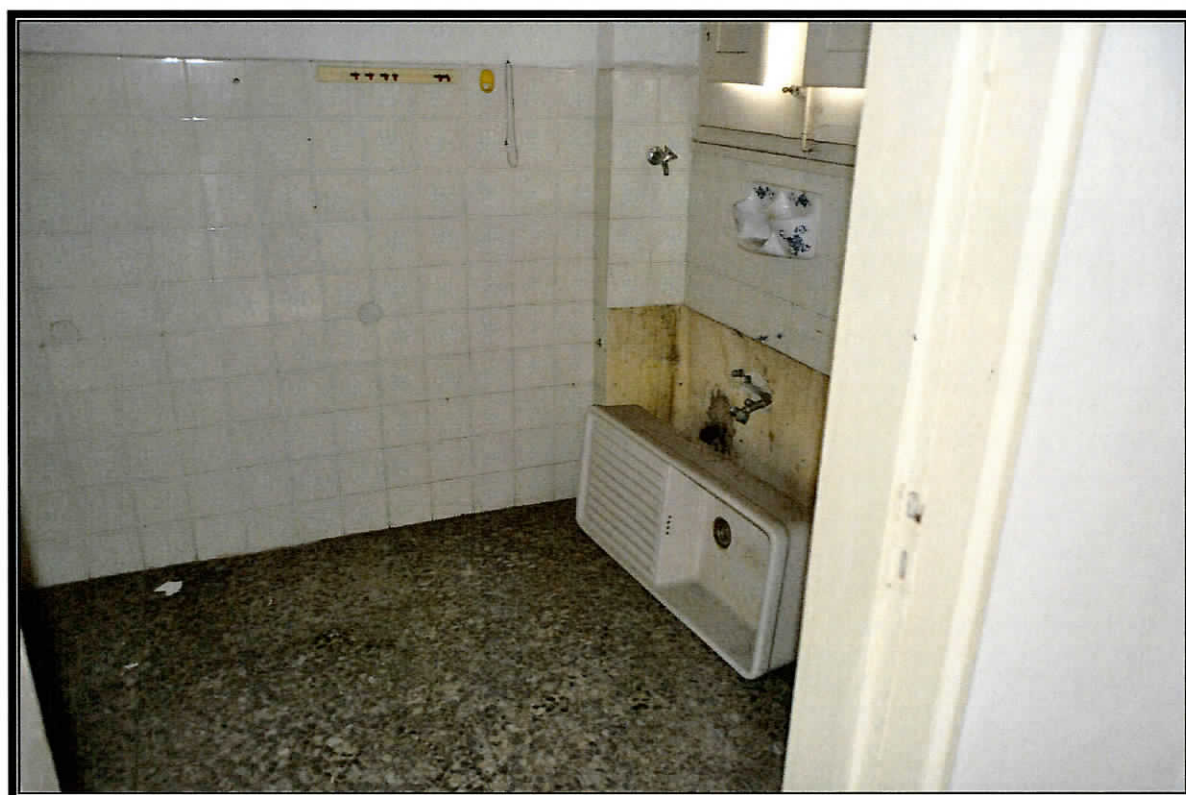
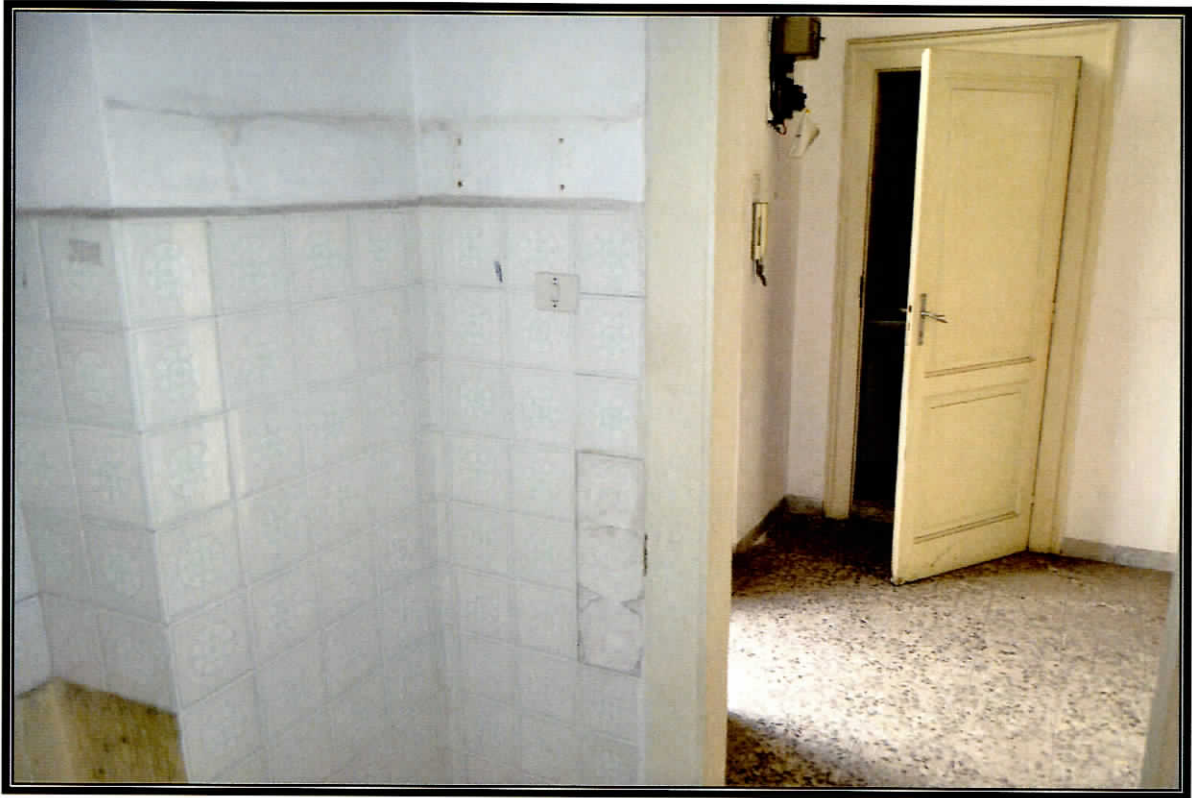
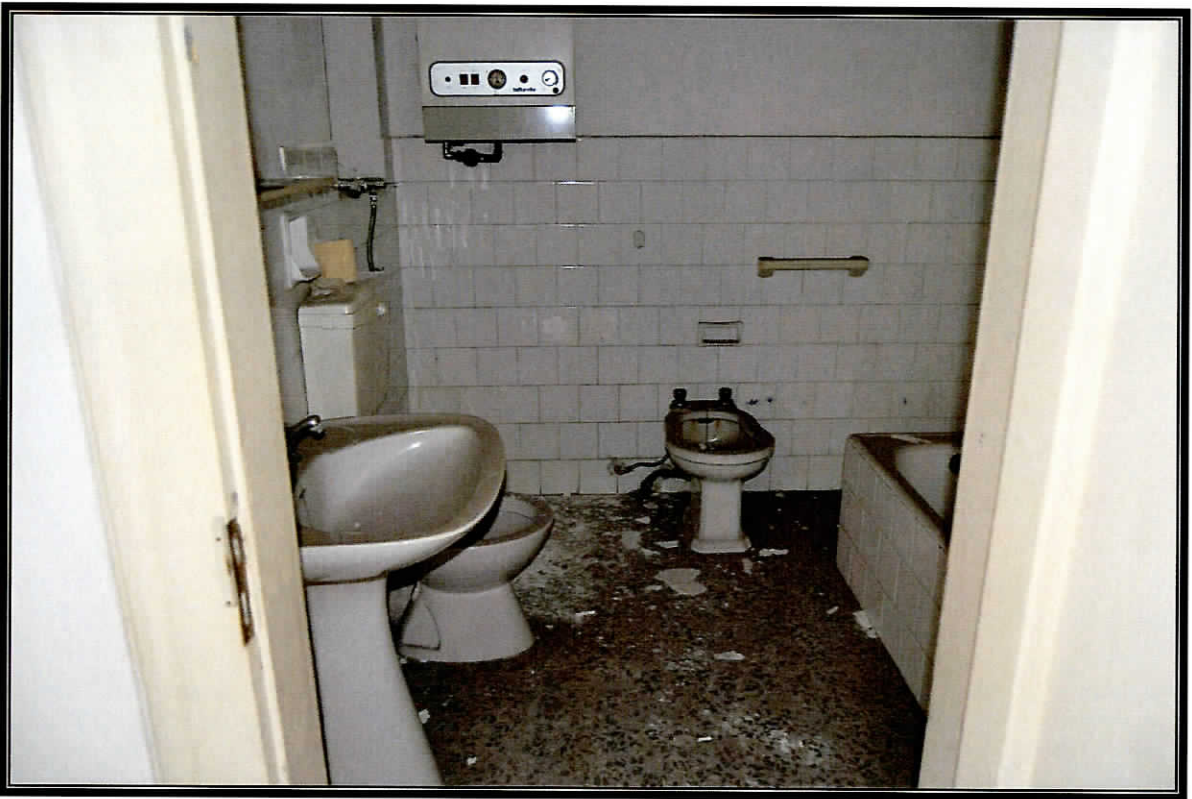
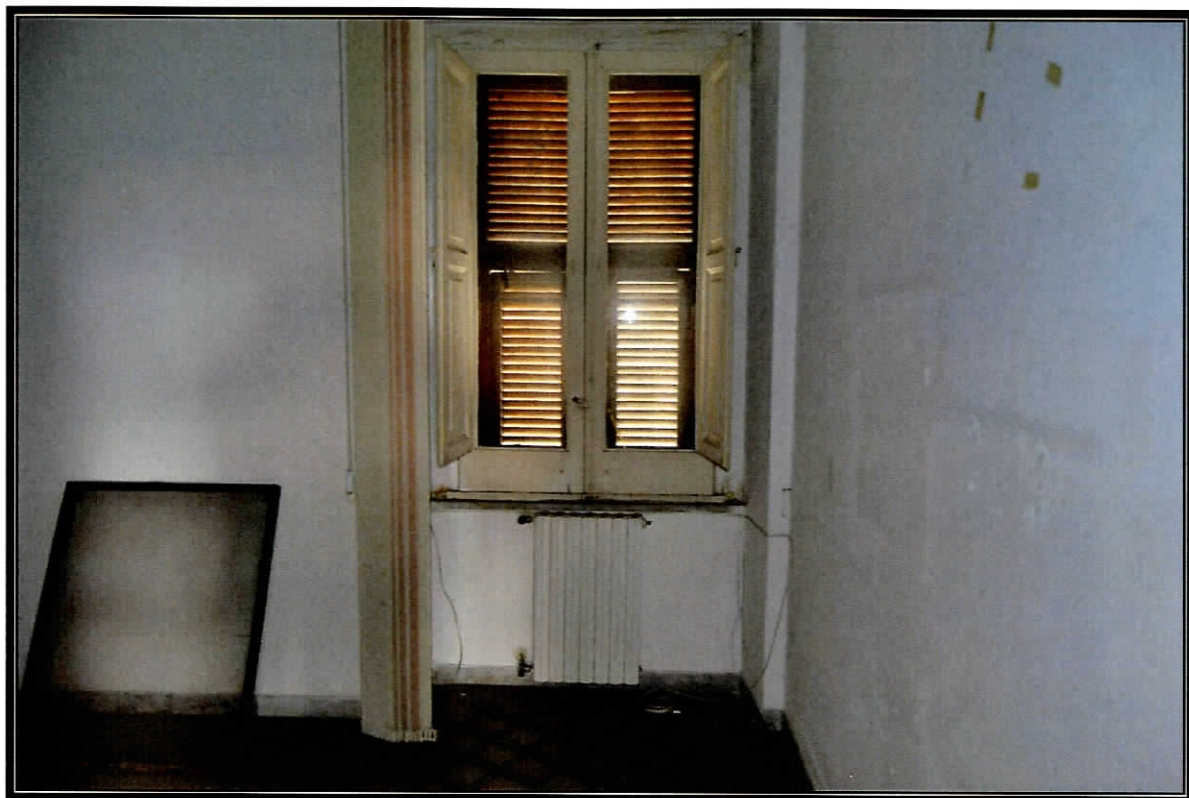
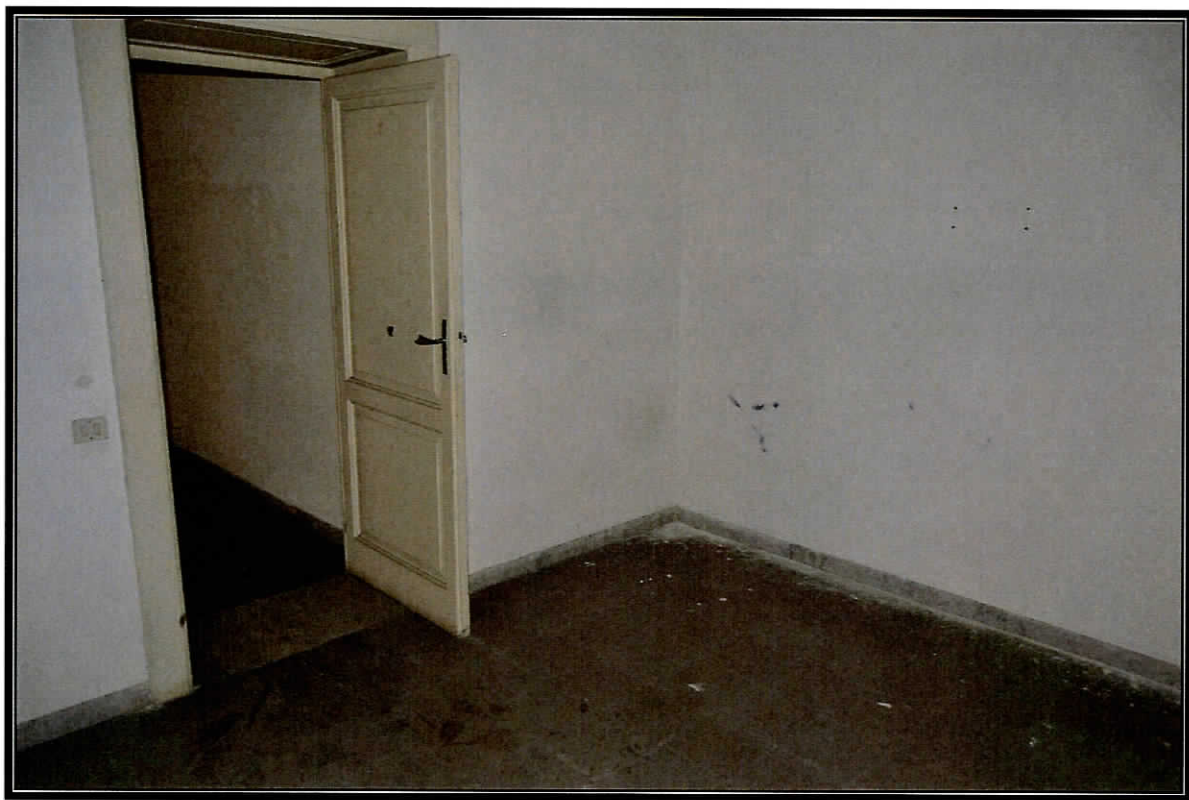
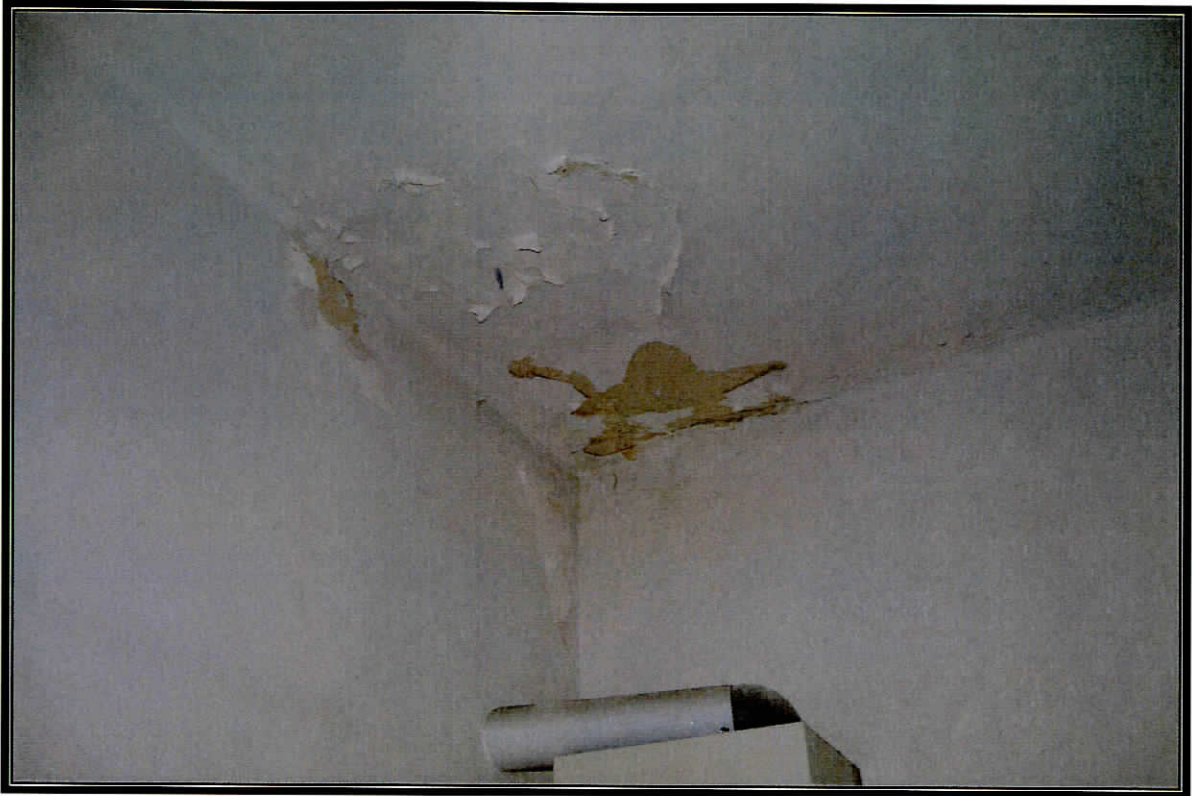
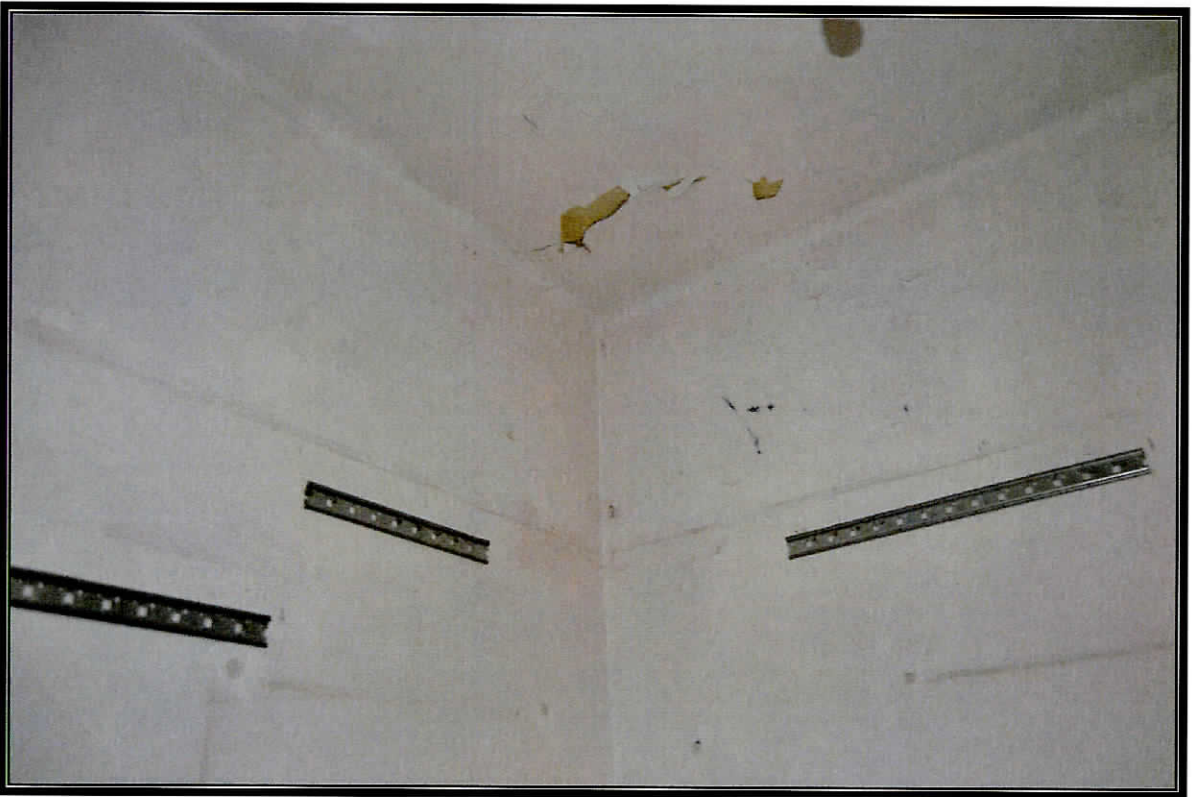
INTERNO

- distacchi di finitura di intonaco dall'intradosso del solaio di bagno e cucina e di parte del rivestimento in piastrelle di ceramica in cucina (zona lavello);
- infissi esterni realizzati in legno e vetro semplice e quindi non a perfetta tenuta dotati di persiane esterne in pessimo stato;
- impianto elettrico non dotato di dispositivi di protezione e quindi non conforme alla normativa vigente.
