***DIREZIONE DEL GENIO MILITARE  
PER LA MARINA TARANTO***

**RELAZIONE TECNICO - DESCRITTIVA**

***COMUNE DI TARANTO  
VIA MAGNAGHI, 12  
Alloggio ASI - MTA0086***

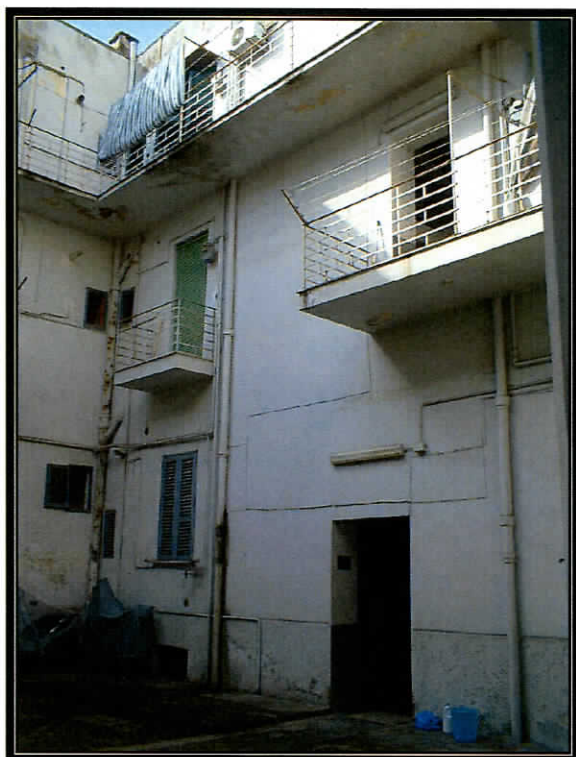
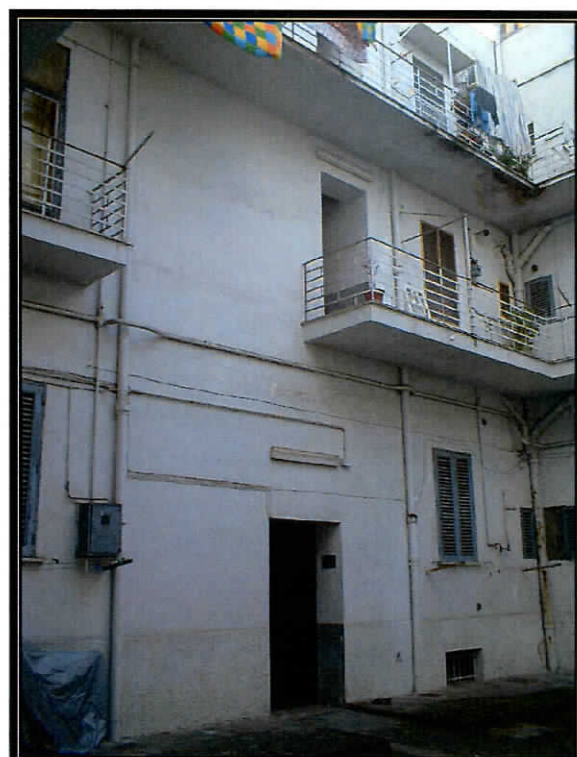
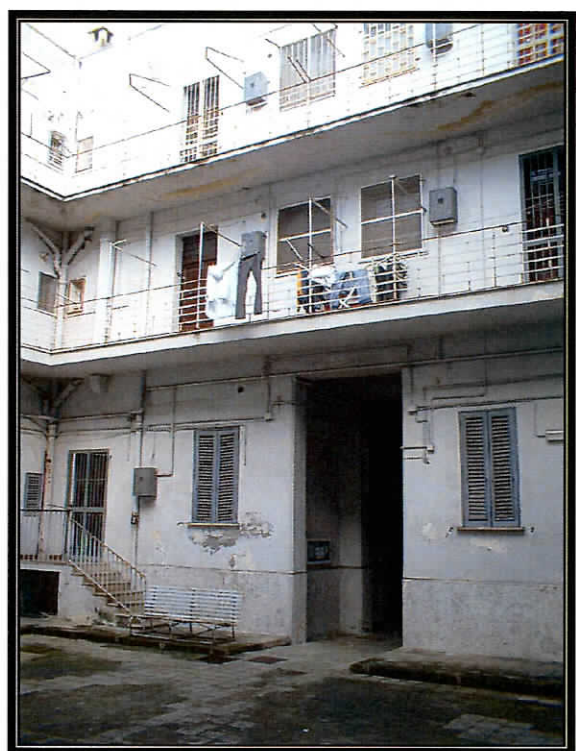
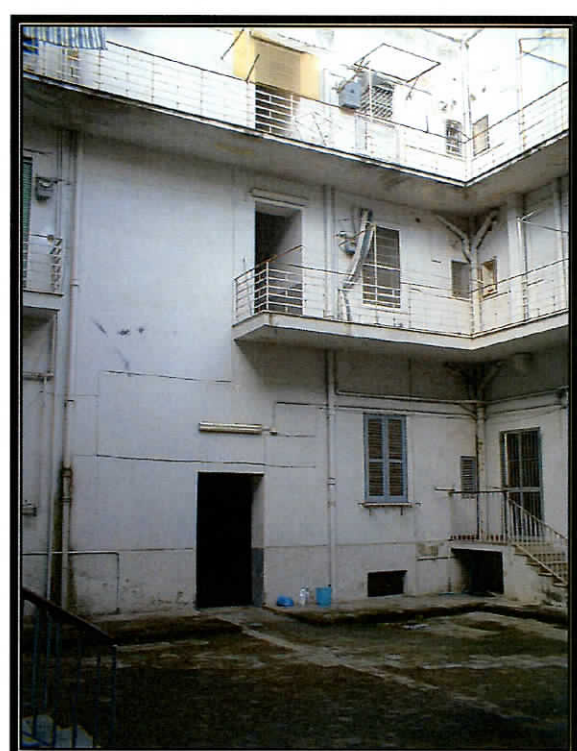
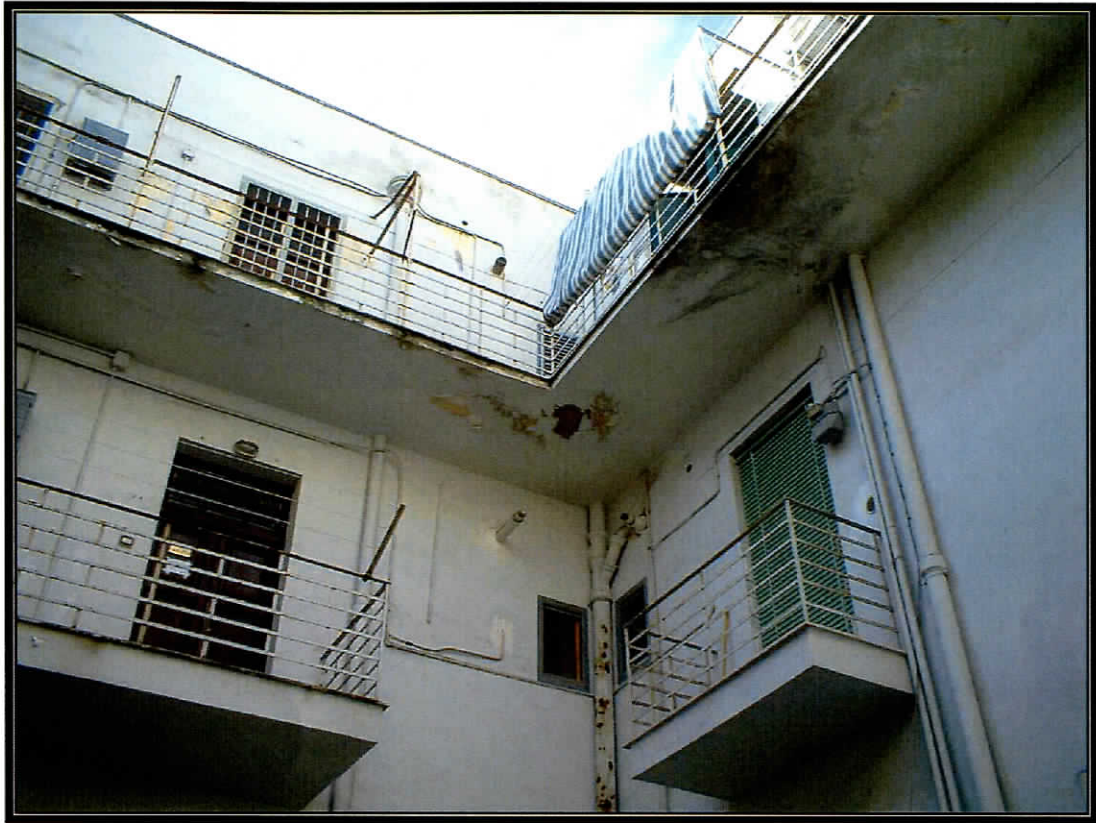
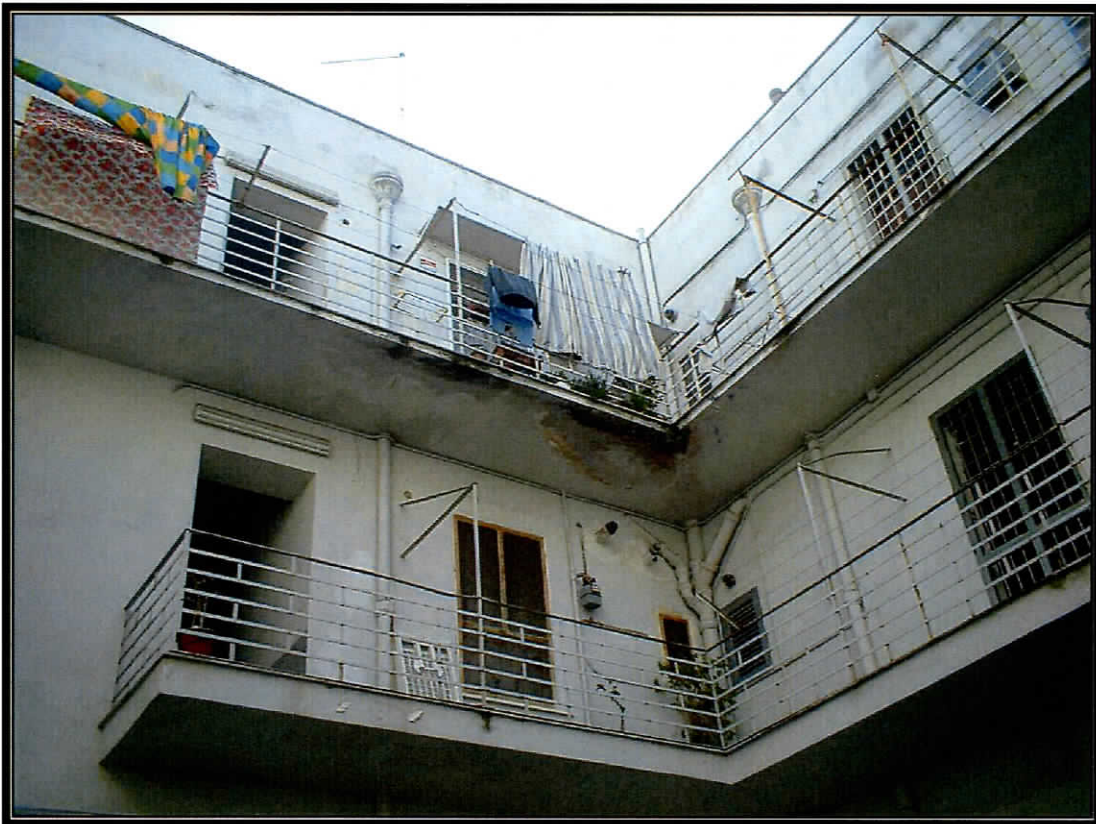
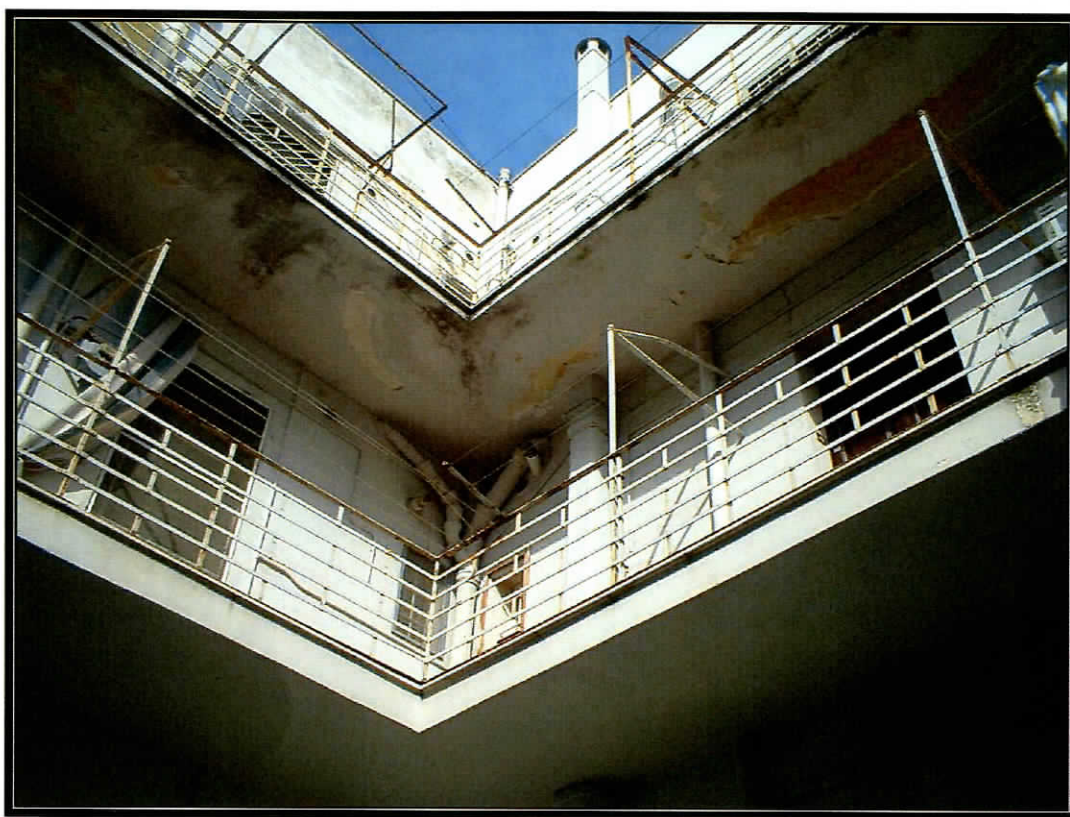
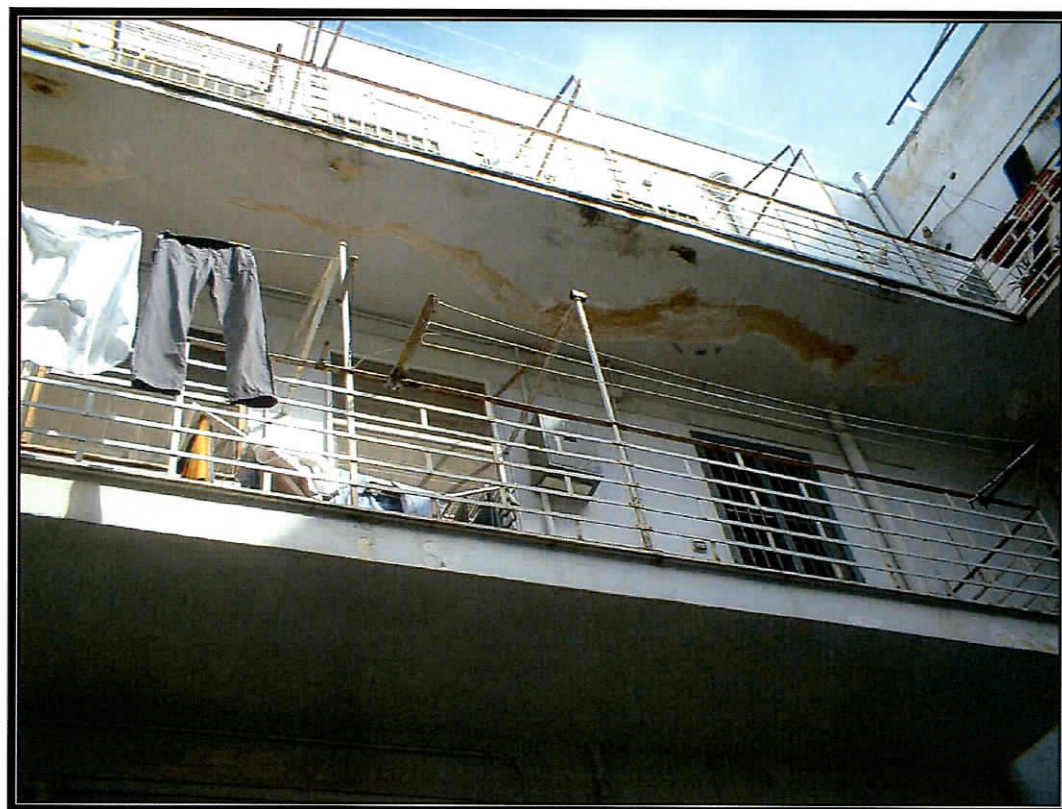
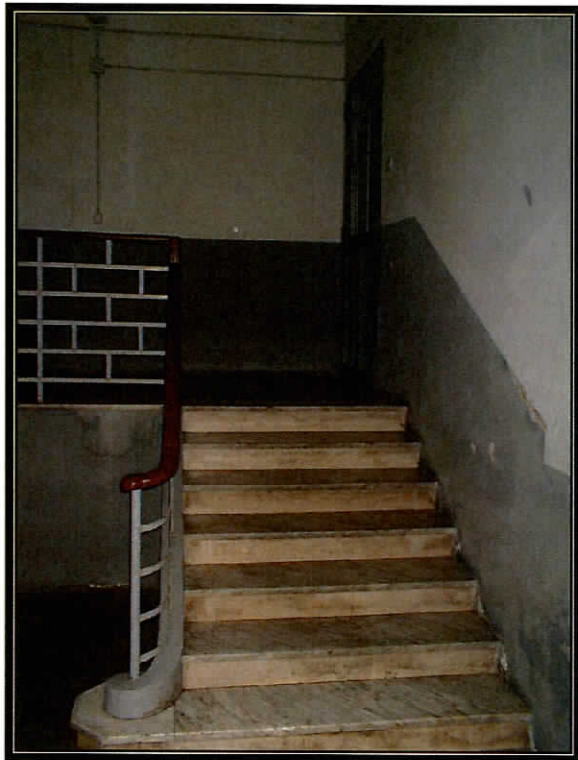
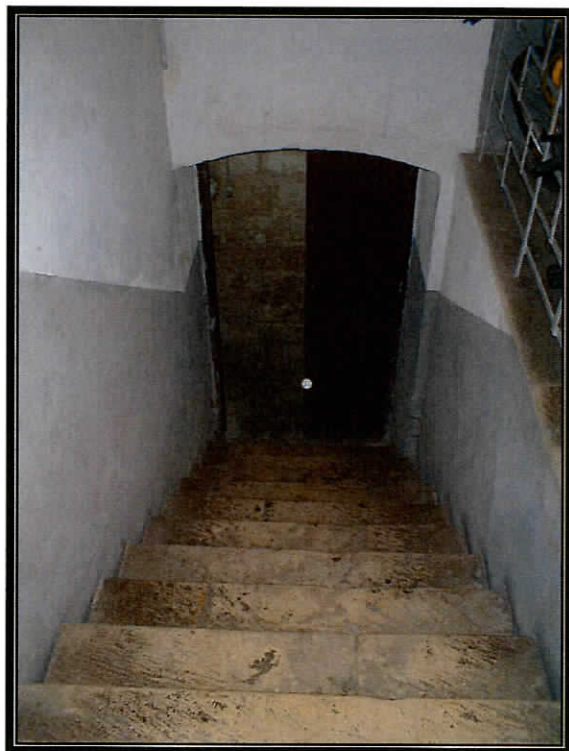
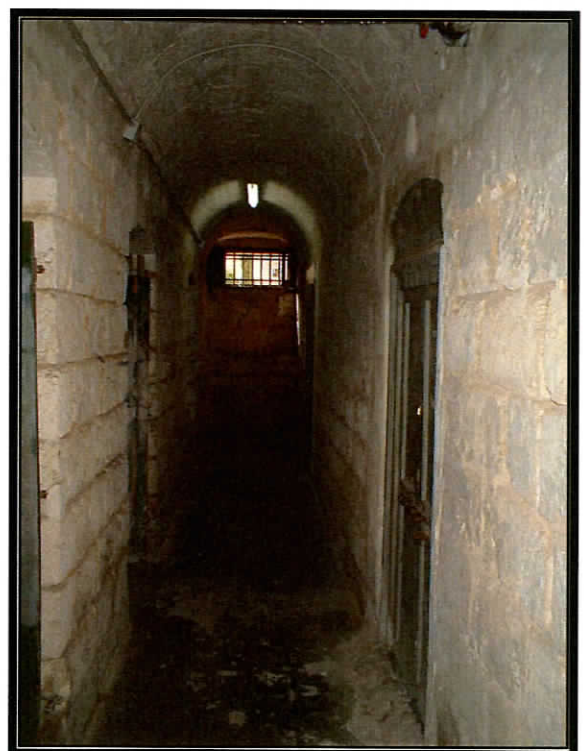
**CORTE INTERNA, VANO SCALE E CANTINE**

Da come si evince dalla tabella sopra riportata e dalla documentazione fotografica di cui all'Allegato 2, la voce "scadente" relativa agli accessi, infissi comuni, scale e alle parti comuni è dovuta alla mancanza di finitura di intonaco civile per interni nel corridoio di accesso alle cantine e alla centrale idrica, nonché alla presenza di evidenti fenomeni di umidità.

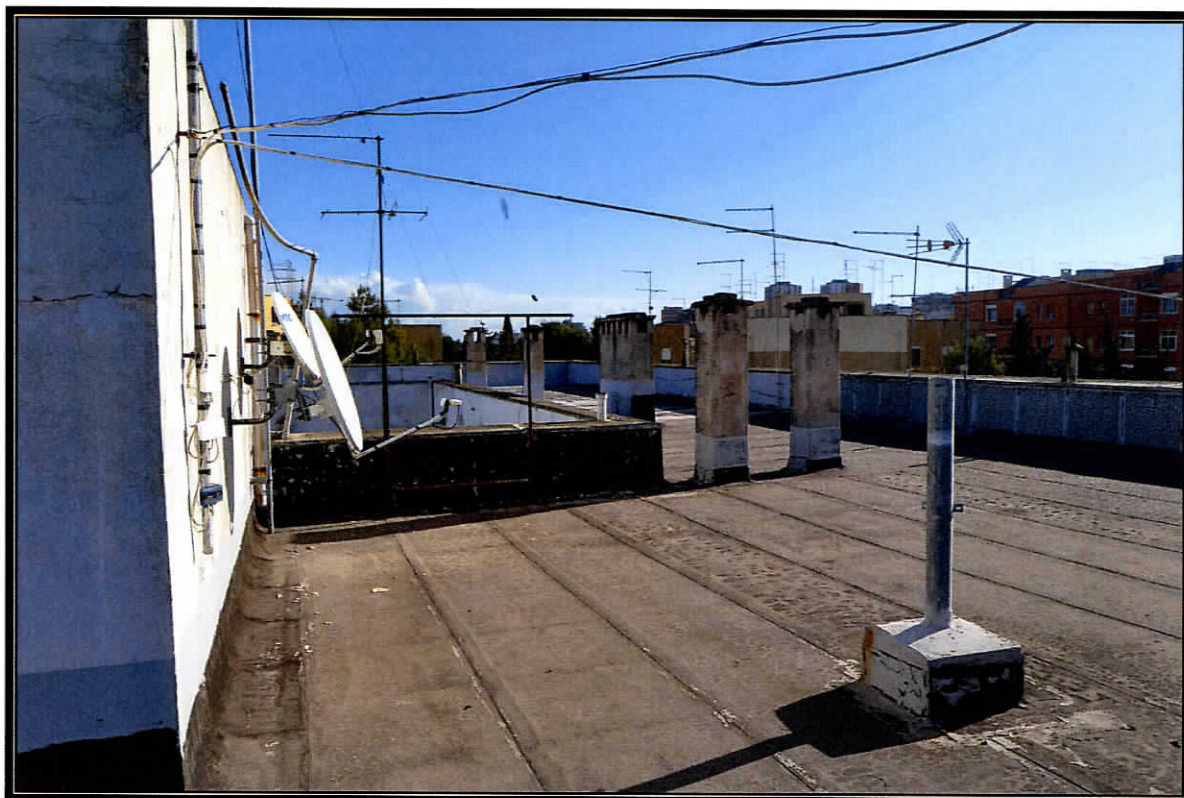
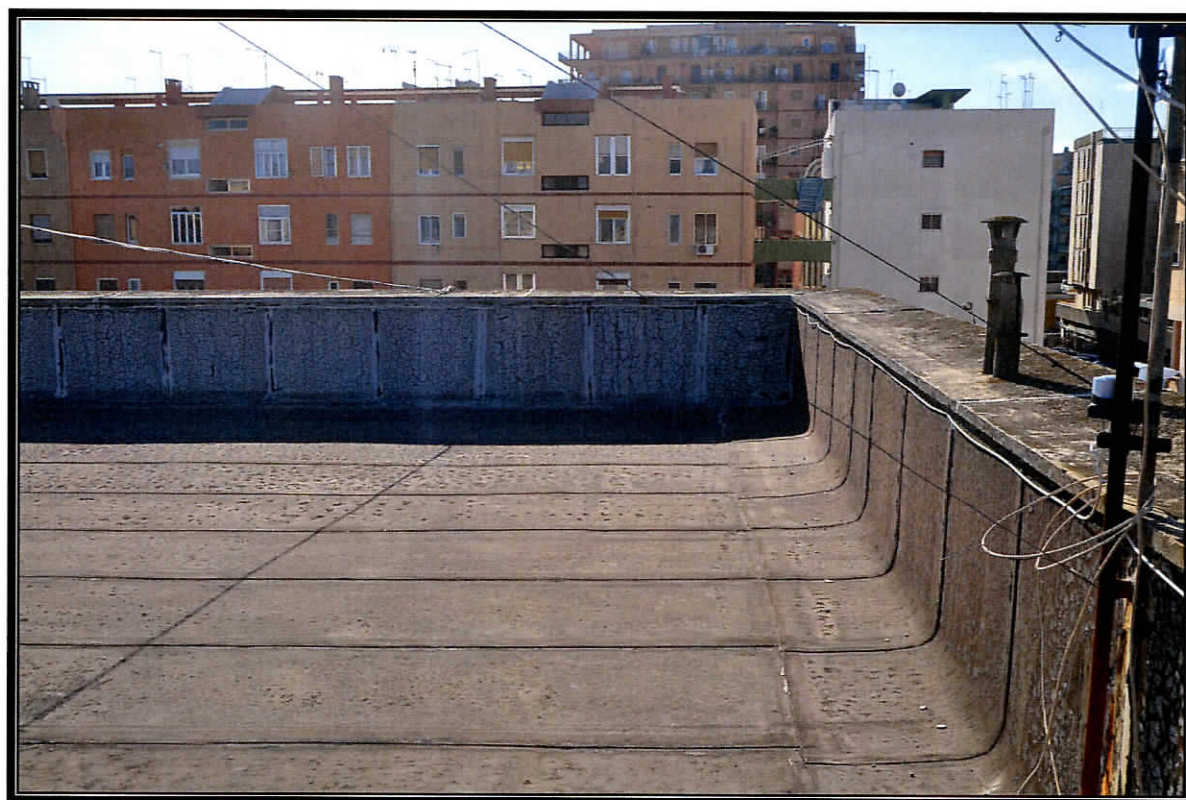
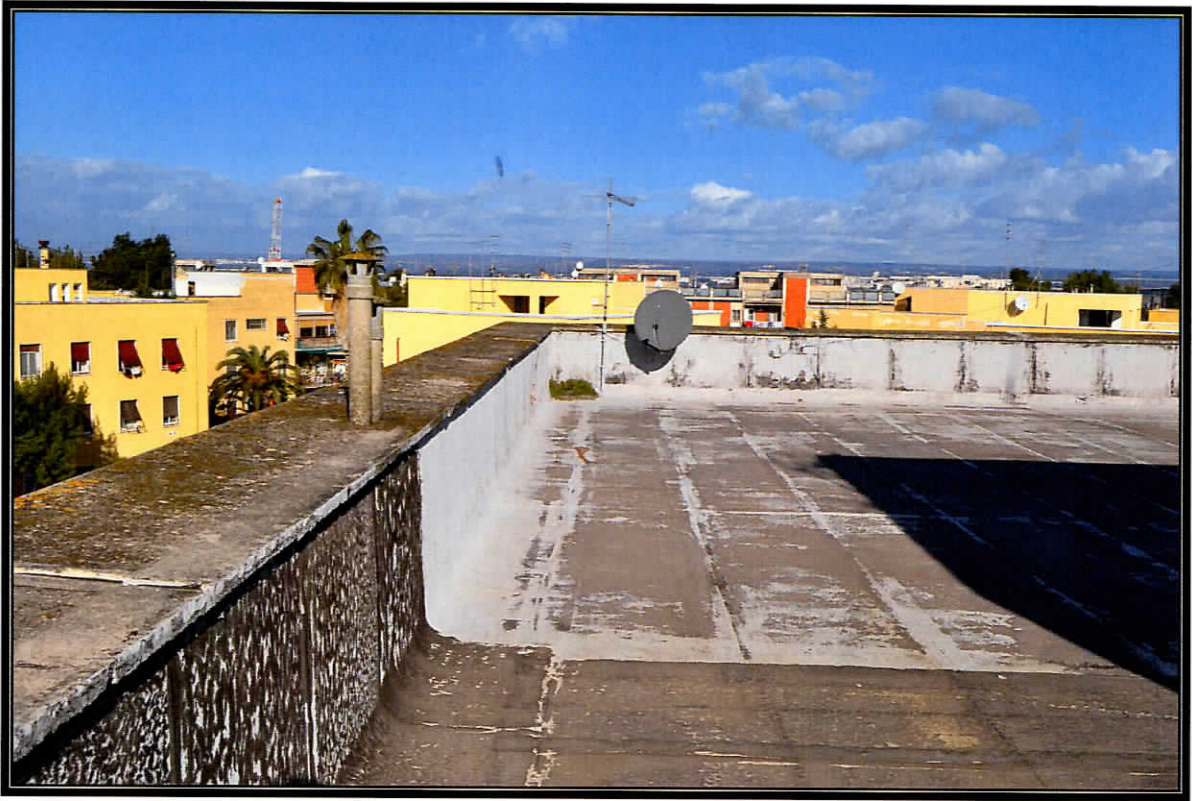
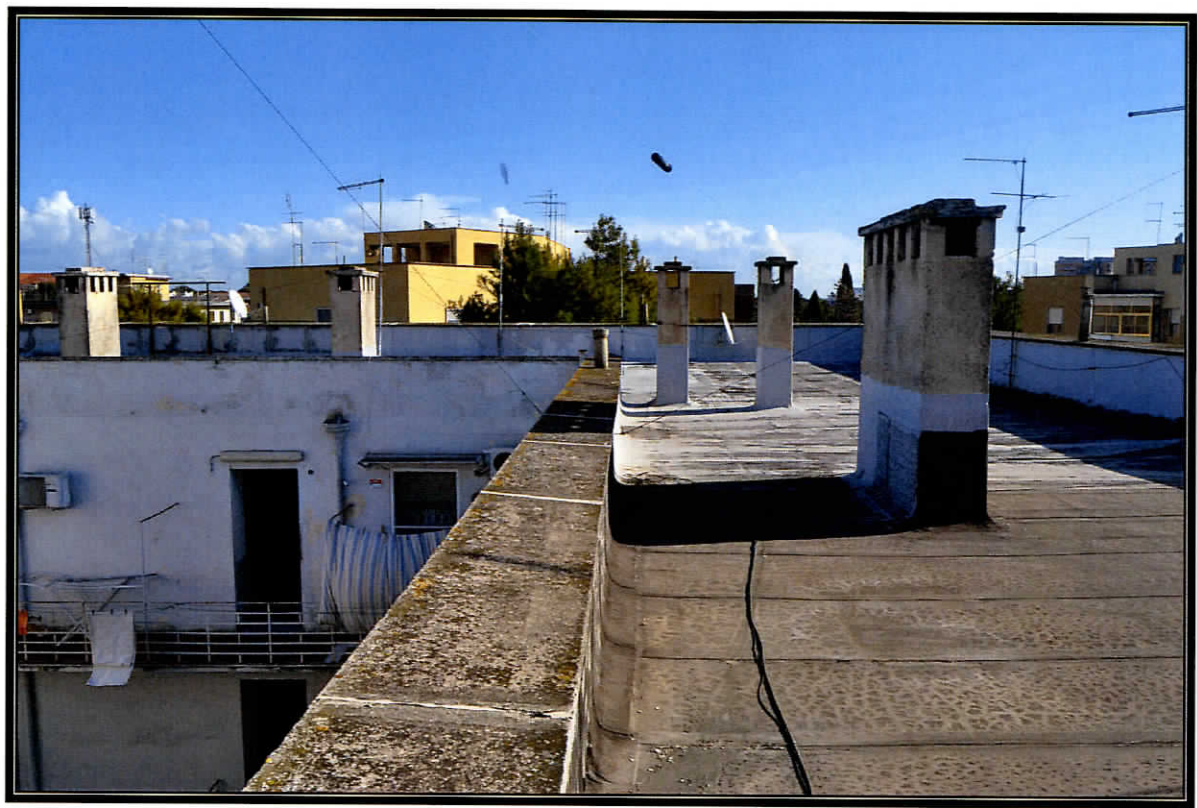
## COPERTURA

La copertura è del tipo piana calpestabile rivestita con guaina impermeabile.

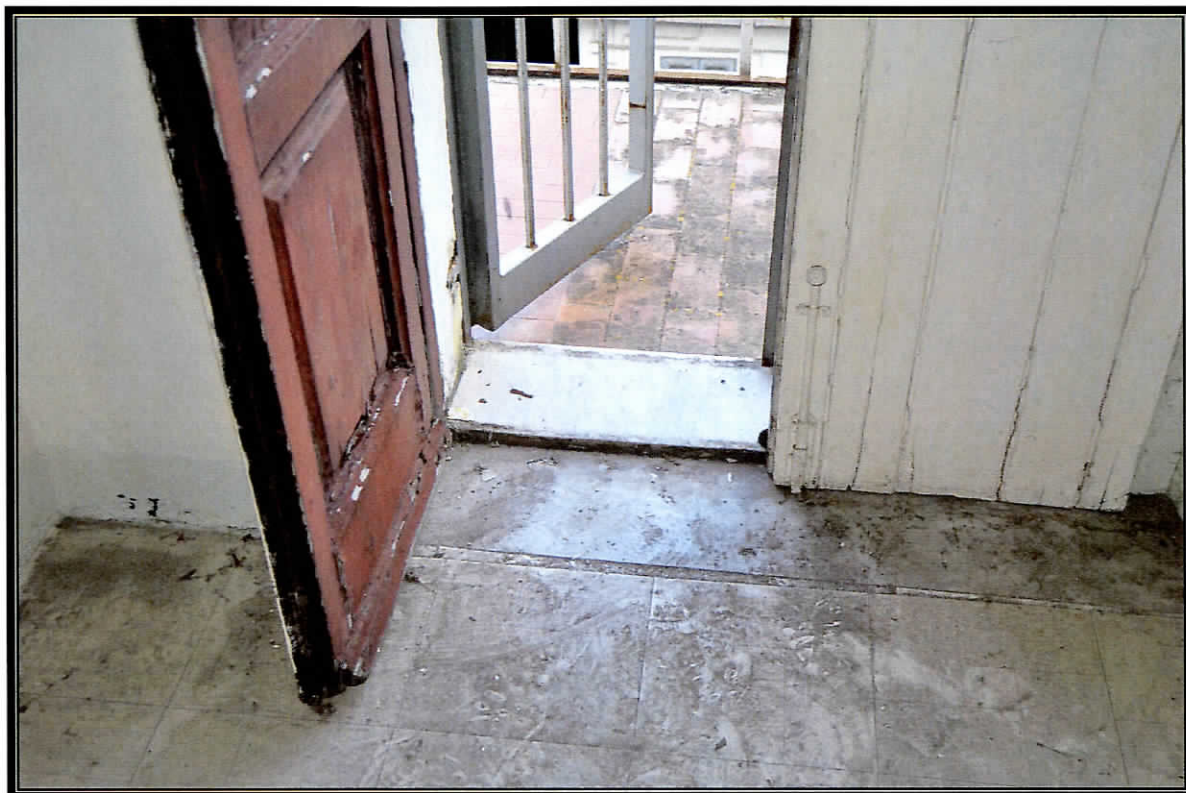
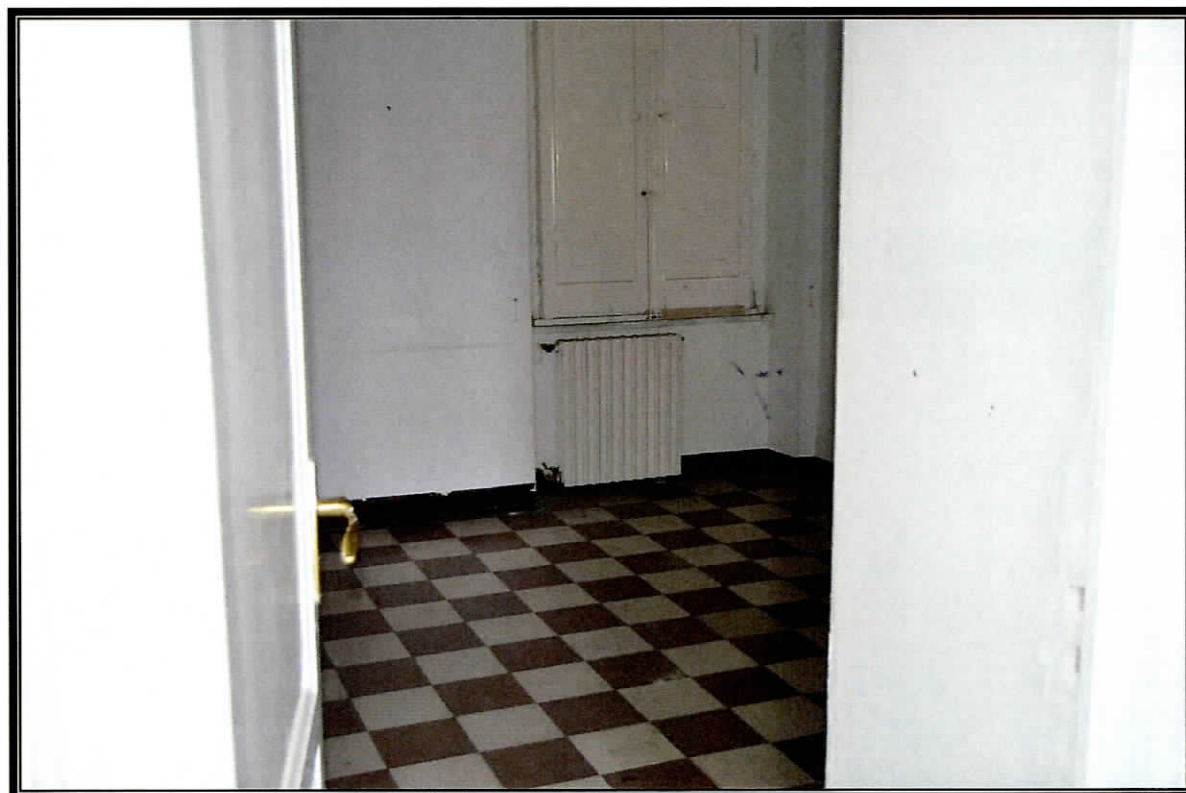
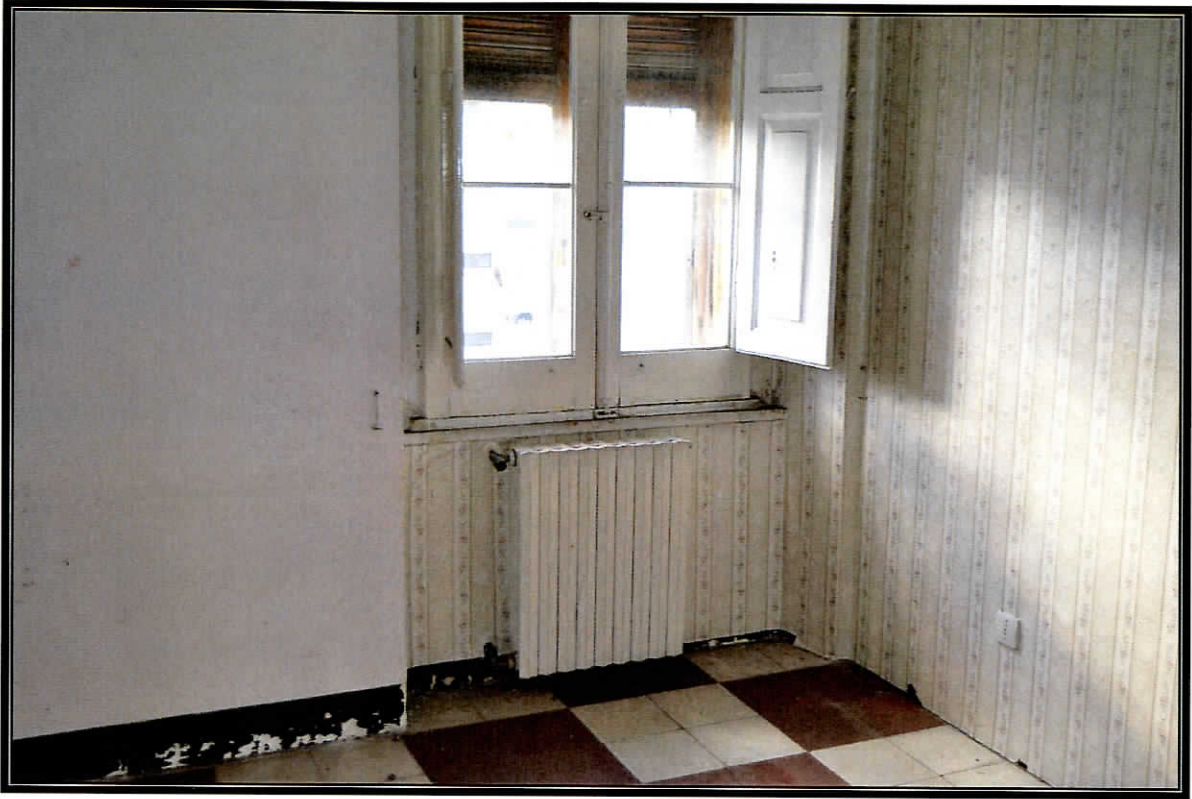
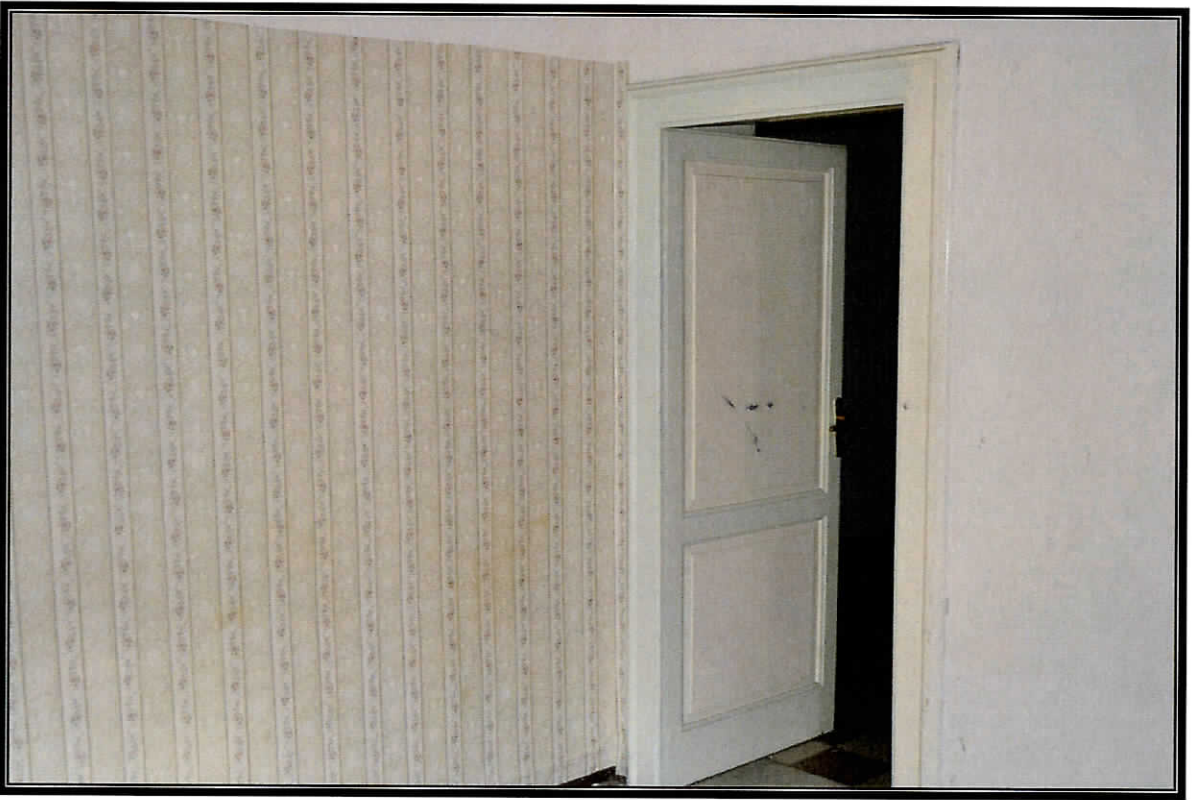
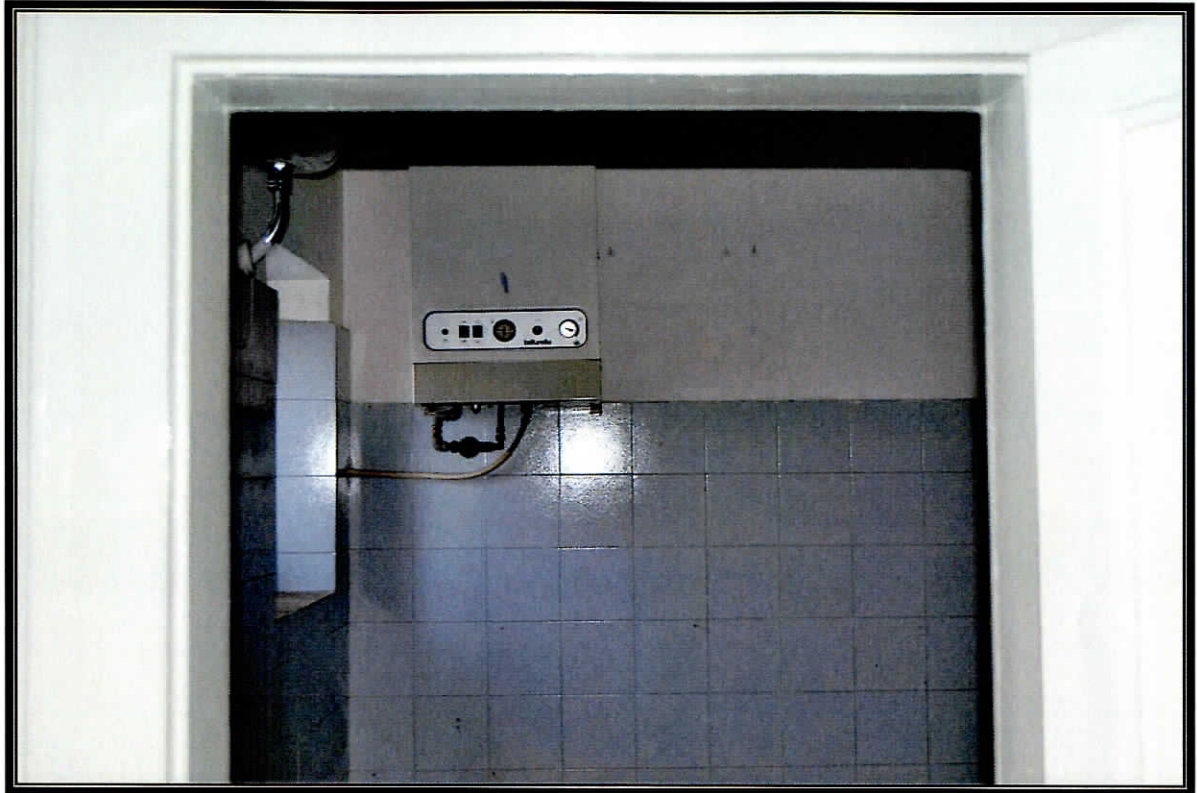
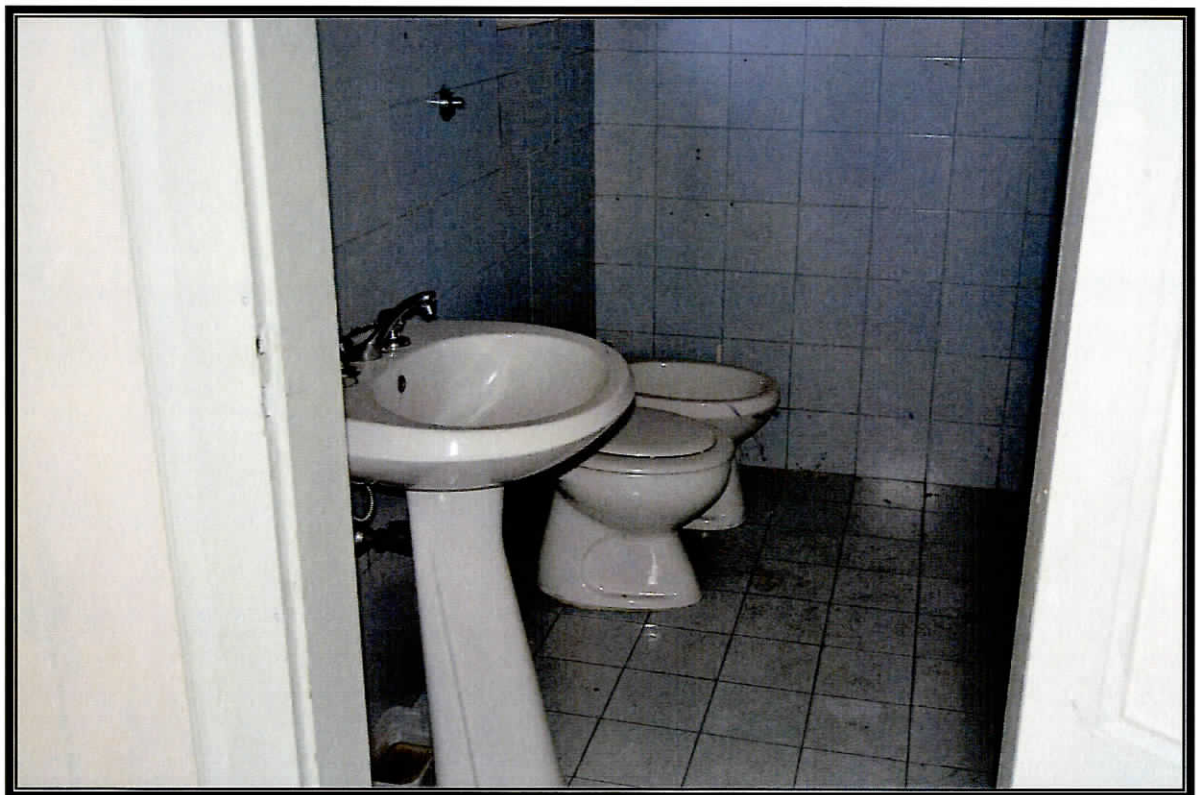
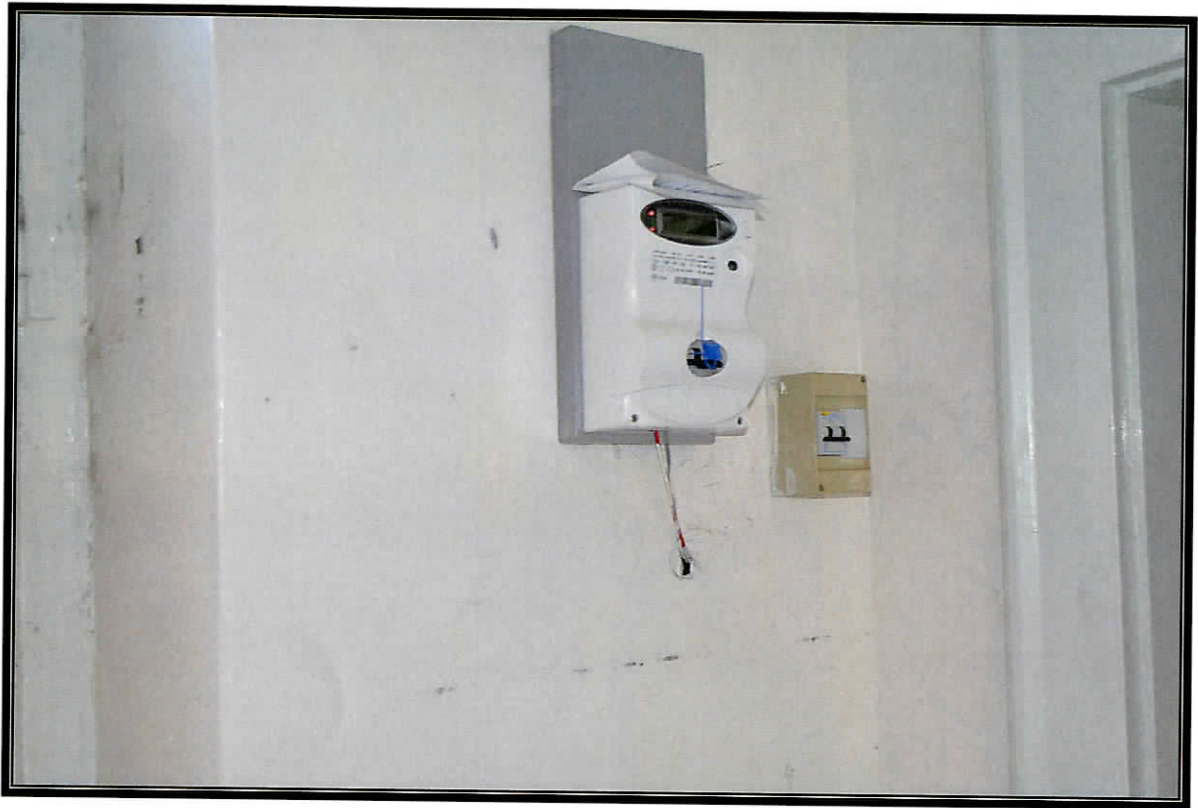
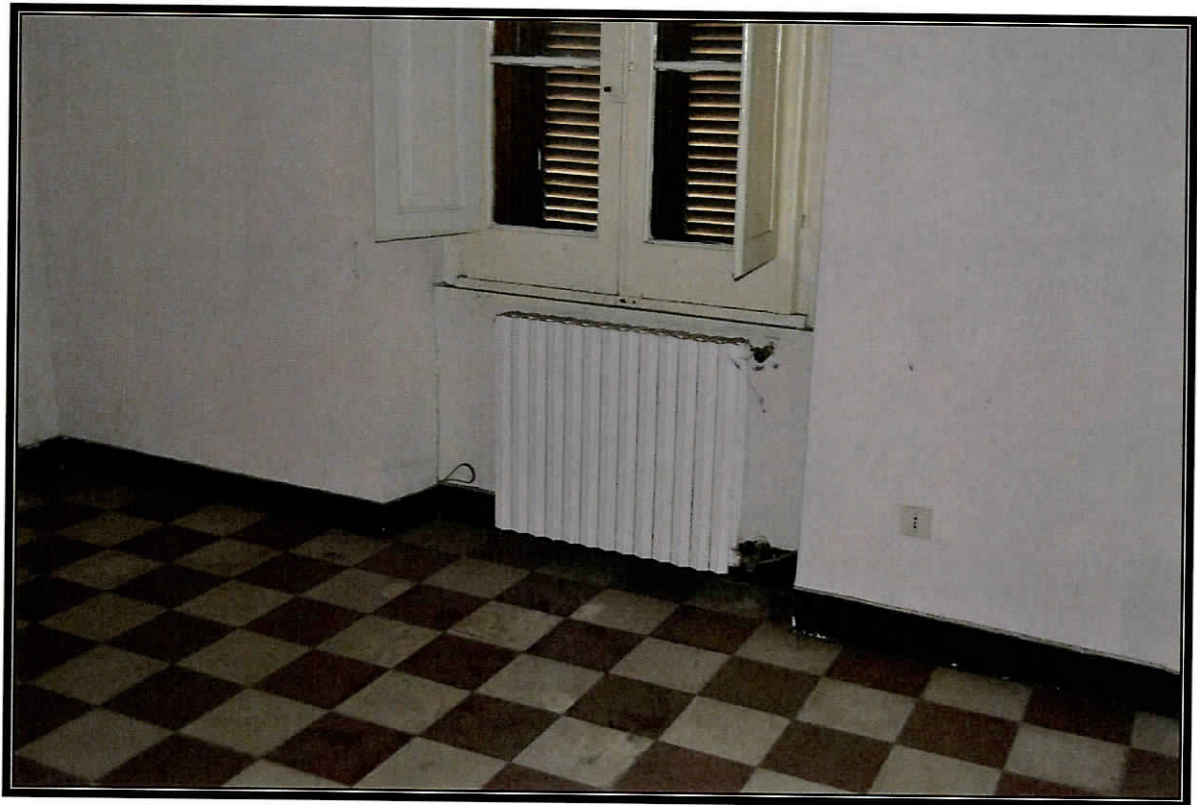
**INTERNO**

Da come si evince dalla tabella sopra riportata e dalla documentazione fotografica allegata, le voci "scadente" relative a infissi esterni e all'impianto elettrico sono dovute a:

- infissi esterni realizzati in legno e vetro semplice non a perfetta tenuta dotati di persiane in pessimo stato;
- impianto elettrico dotato di dispositivo di protezione non conforme alla normativa vigente.
