**DIREZIONE DEL GENIO MILITARE  
PER LA MARINA TARANTO**

**RELAZIONE TECNICO - DESCRITTIVA**

**COMUNE DI TARANTO  
VIA MAGNAGHI, 12  
Alloggio AST - MTA0087**

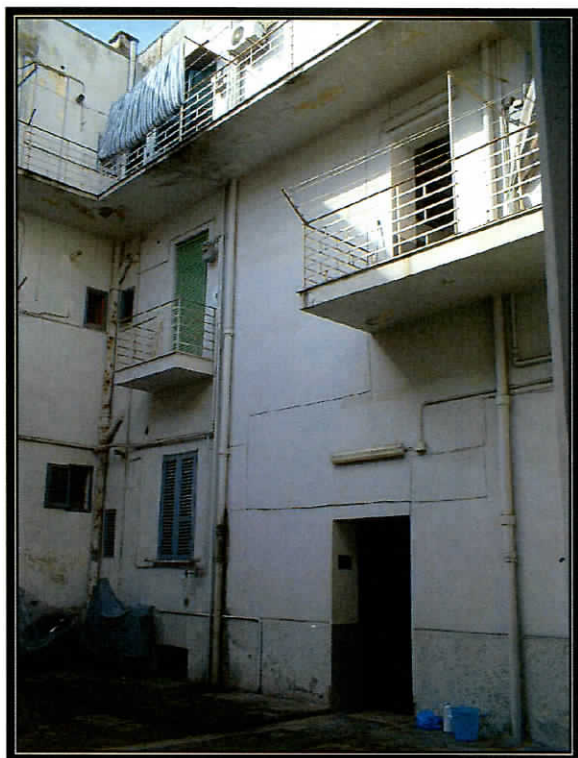
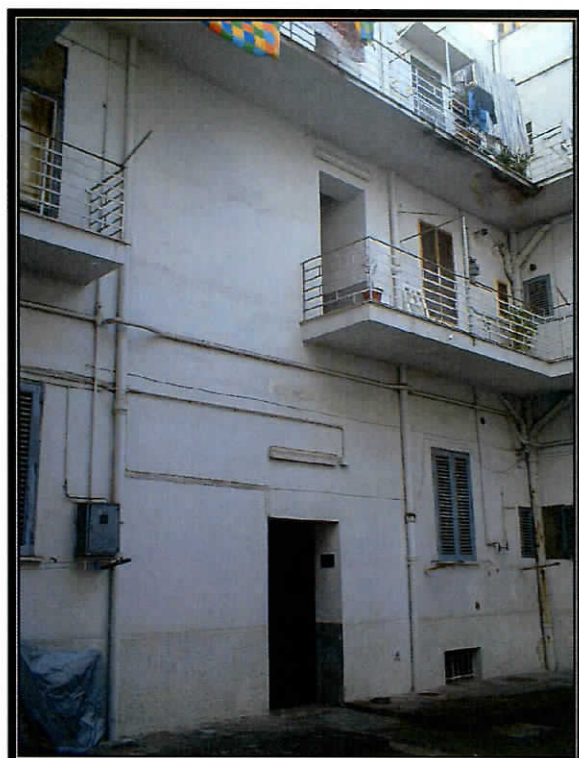
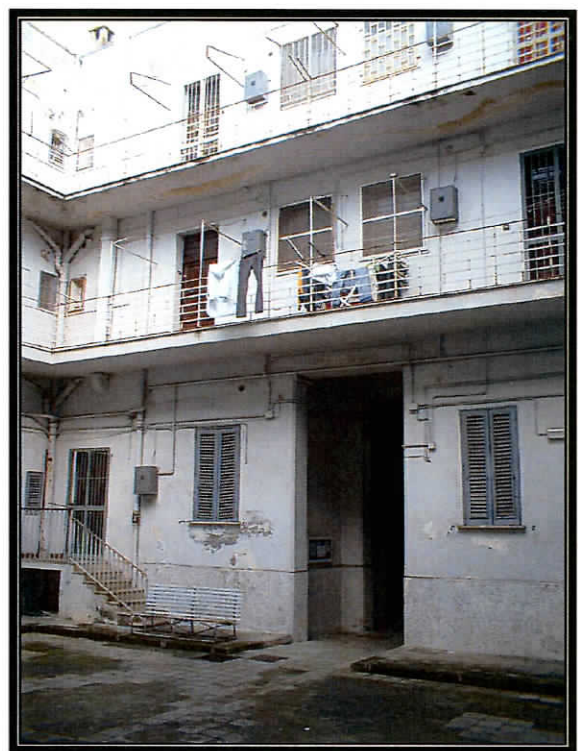
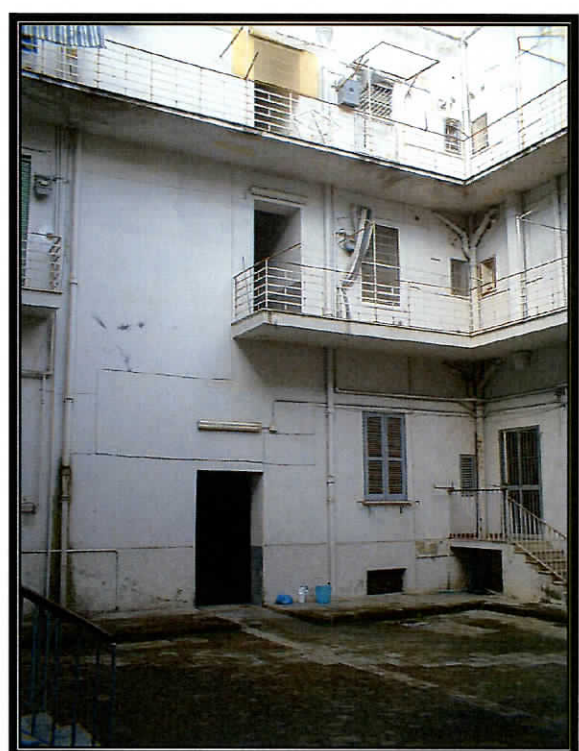
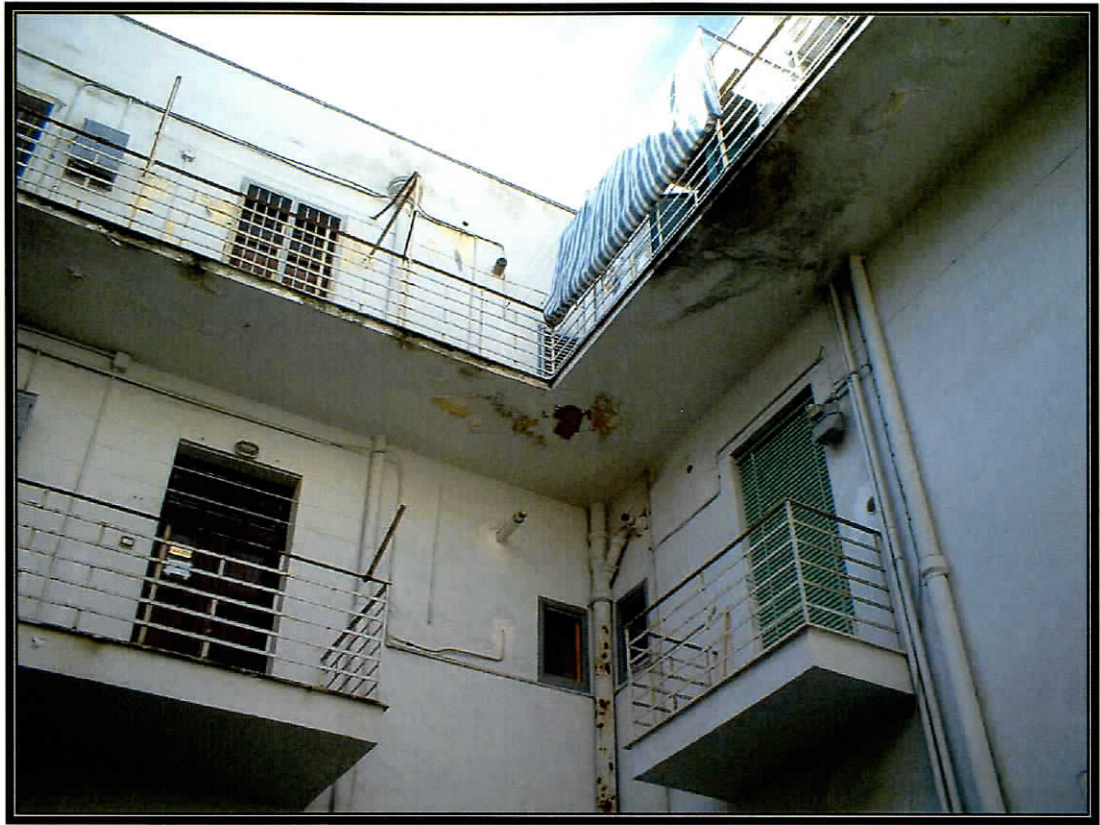
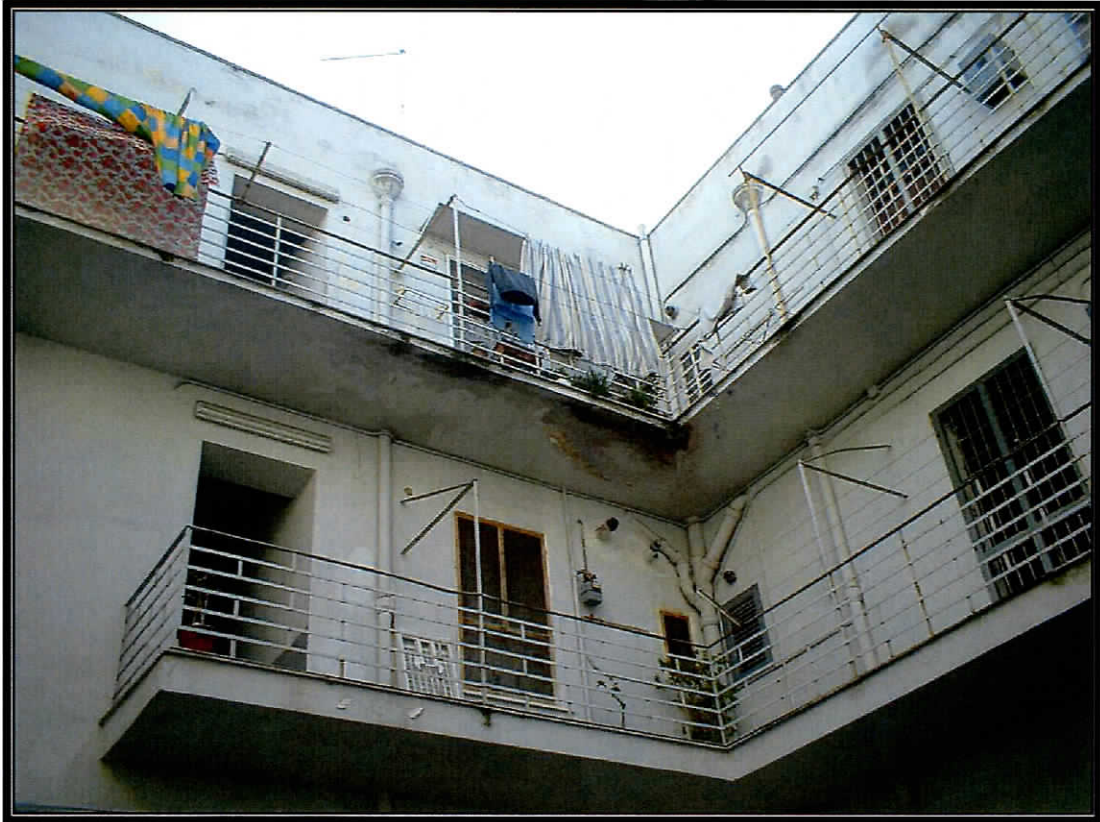
**CORTE INTERNA, VANO SCALE E CANTINE**

Da come si evince dalla tabella sopra riportata e dalla documentazione fotografica di cui all'Allegato 2, la voce "scadente" relativa agli accessi, infissi comuni, scale e alle parti comuni è dovuta alla mancanza di finitura di intonaco civile per interni nel corridoio di accesso alle cantine e alla centrale idrica, nonché alla presenza di evidenti fenomeni di umidità.

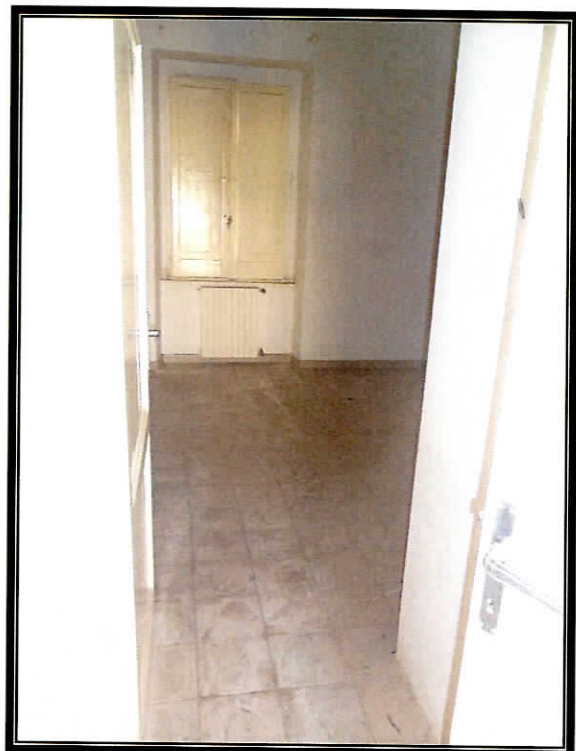
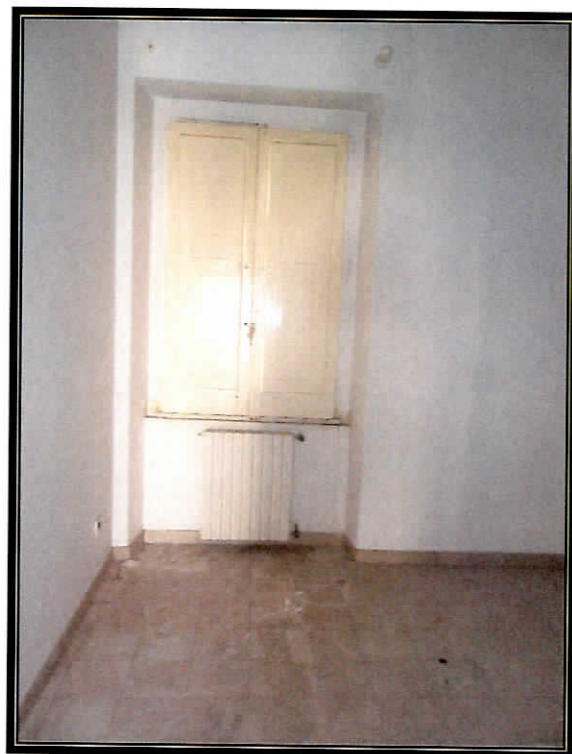
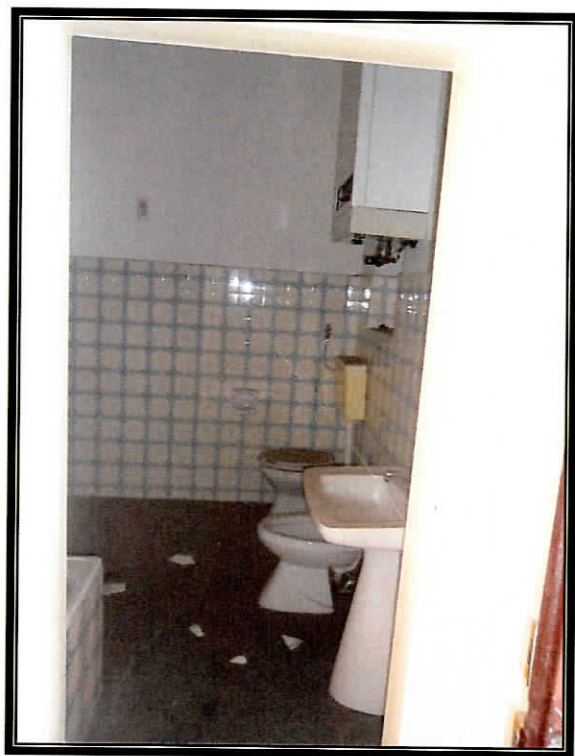
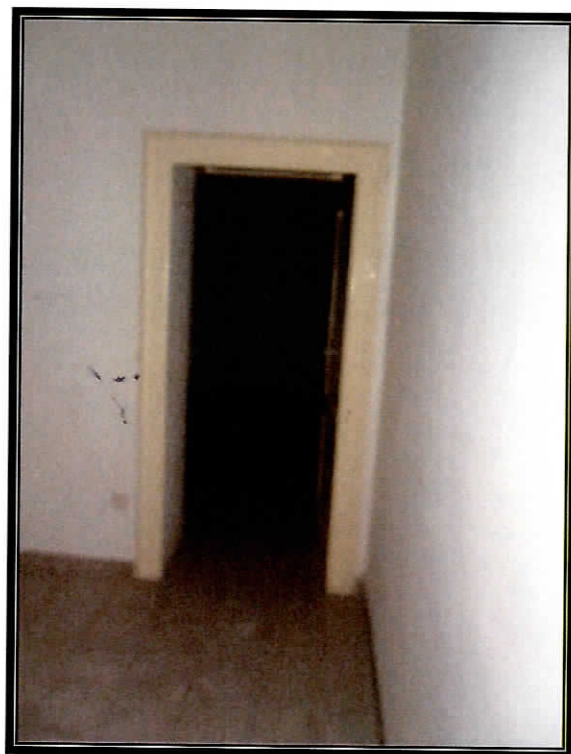
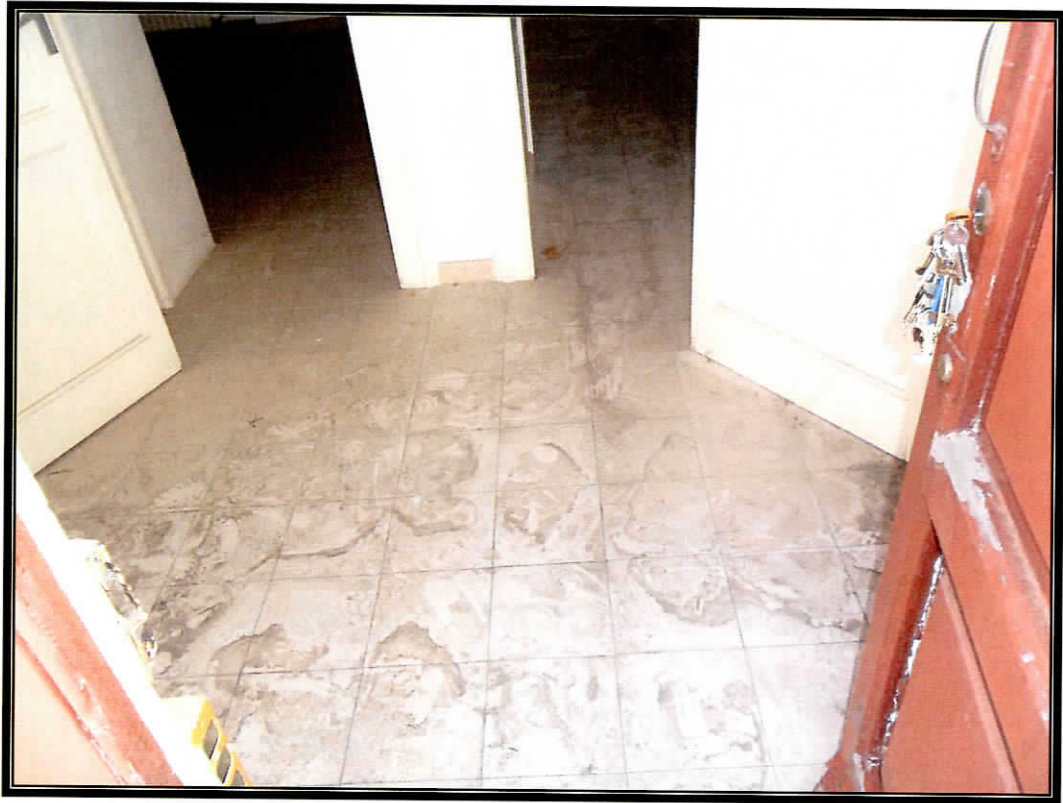
**INTERNO**

Da come si evince dalla tabella sopra riportata e dalla documentazione fotografica allegata, le voci "scadente" relative a infissi esterni e all'impianto elettrico sono dovute a:

- infissi esterni realizzati in legno e vetro semplice non a perfetta tenuta dotati di persiane in pessimo stato;
- impianto elettrico dotato di dispositivo di protezione non conforme alla normativa vigente.
