**DIREZIONE DEL GENIO MILITARE  
PER LA MARINA TARANTO**

**RELAZIONE TECNICO - DESCRITTIVA**

**COMUNE DI TARANTO  
VIA MAGNAGHI, 12  
Alloggio ASI - MTA0088**

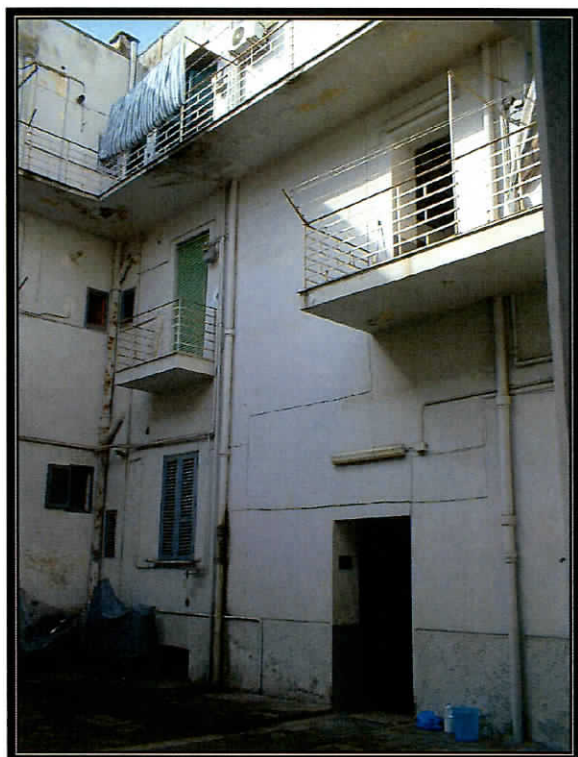
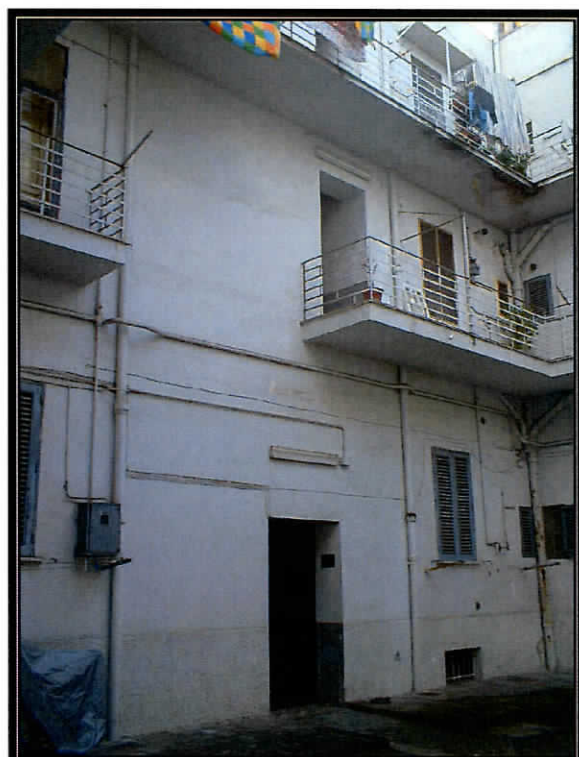
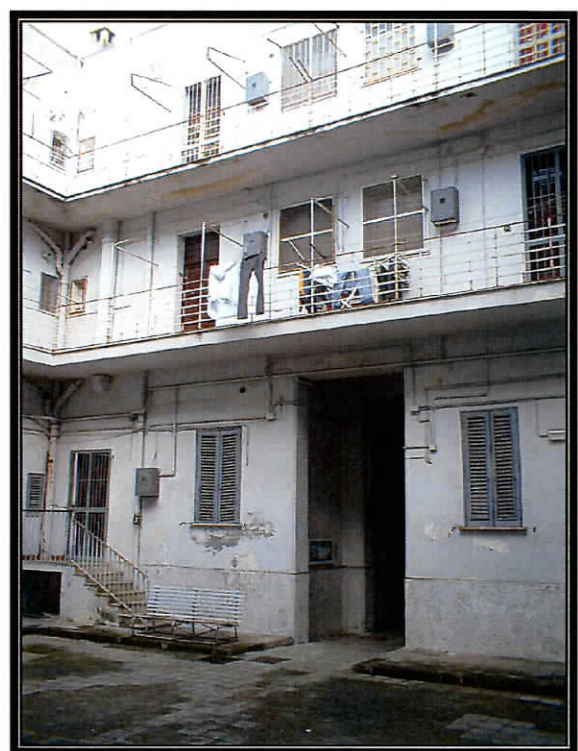
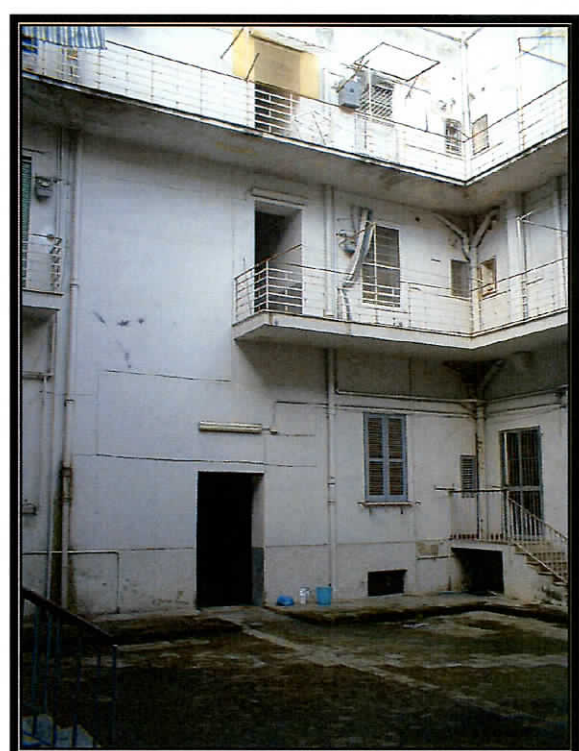
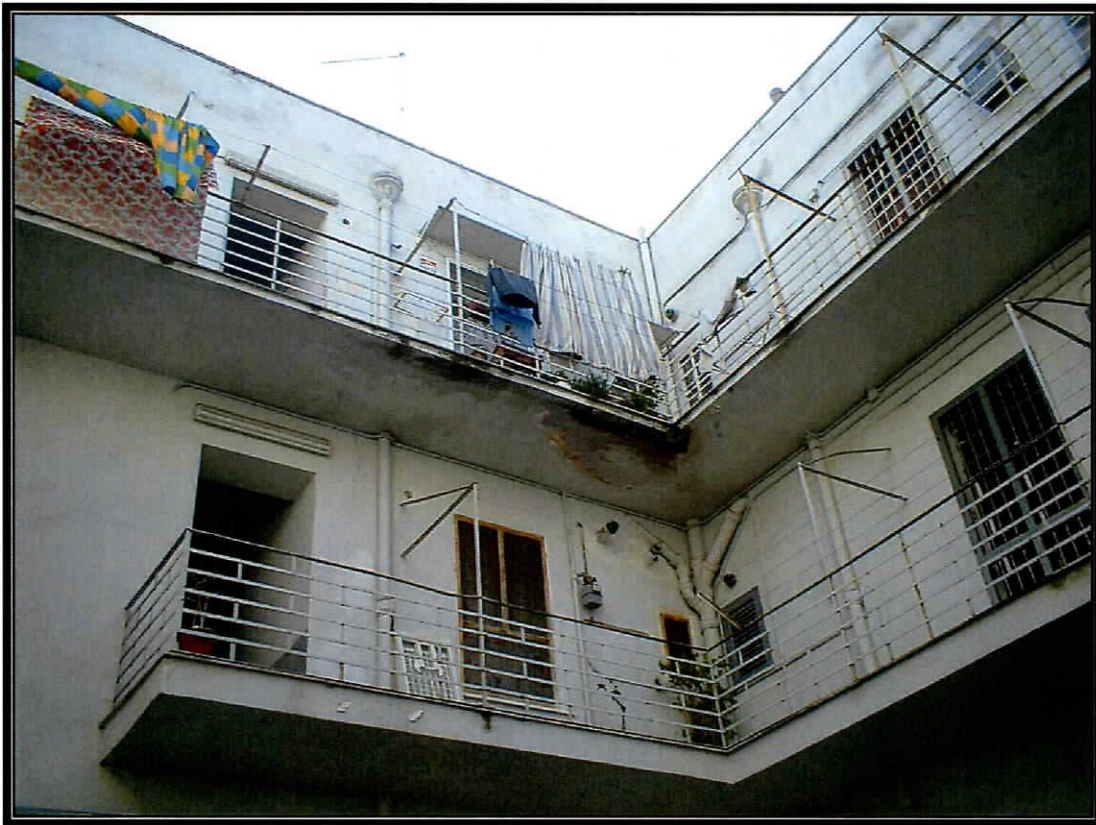
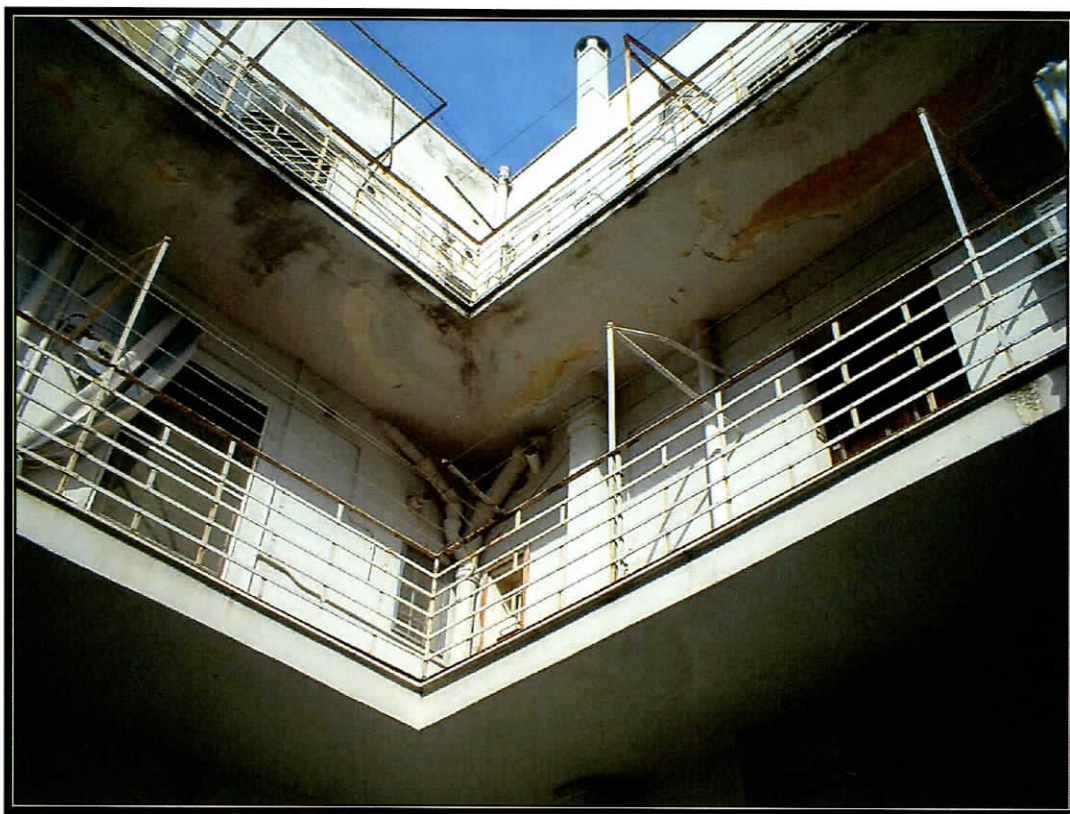
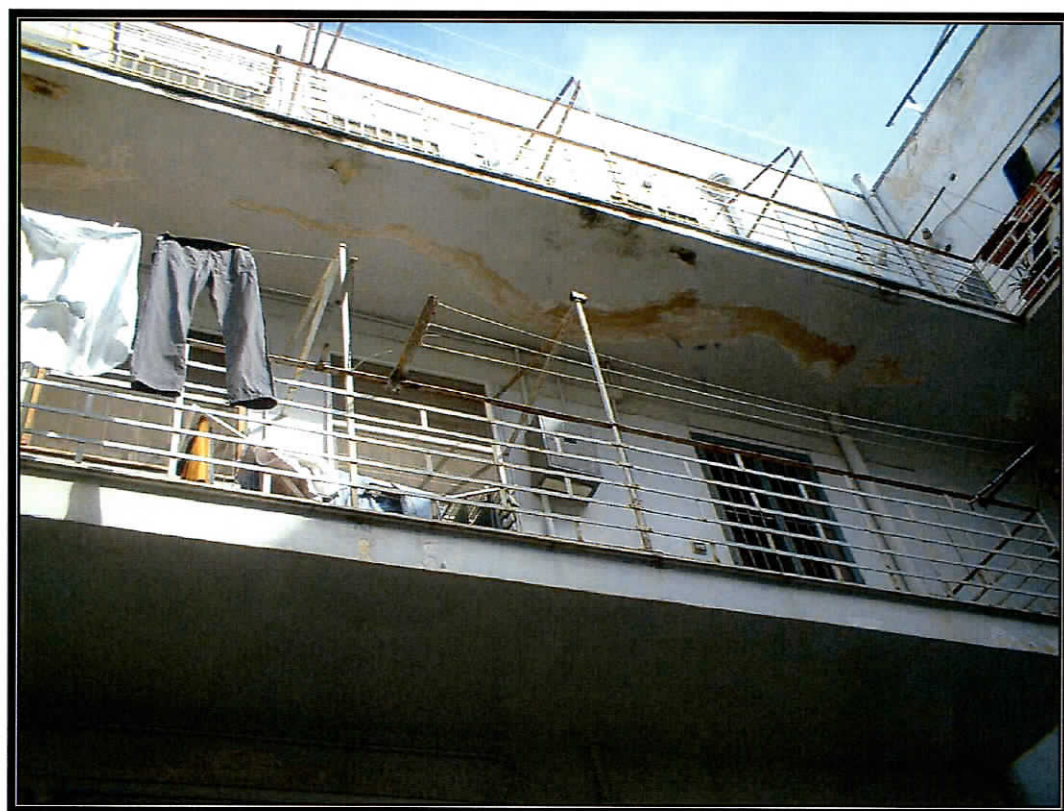
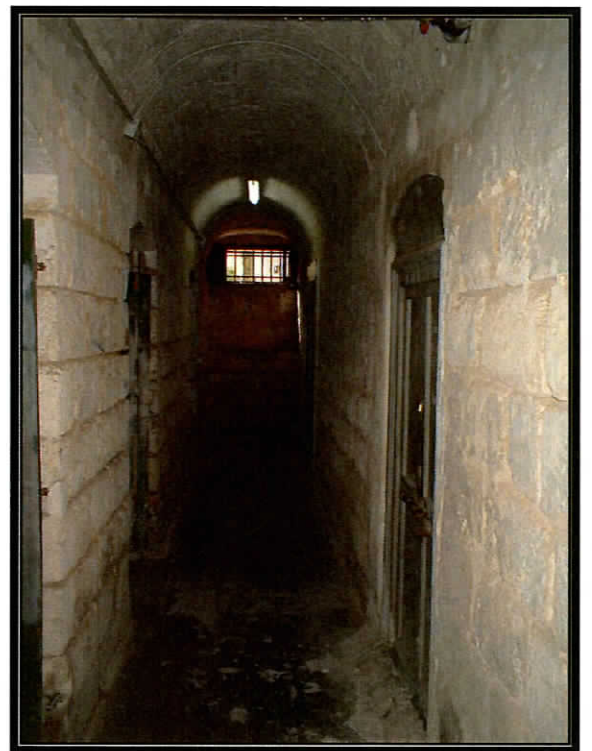
**CORTE INTERNA, VANO SCALE E CANTINE**

Da come si evince dalla tabella sopra riportata e dalla documentazione fotografica di cui all'Allegato 2, la voce "scadente" relativa agli accessi, infissi comuni, scale e alle parti comuni è dovuta alla mancanza di finitura di intonaco civile per interni nel corridoio di accesso alle cantine e alla centrale idrica, nonché alla presenza di evidenti fenomeni di umidità.

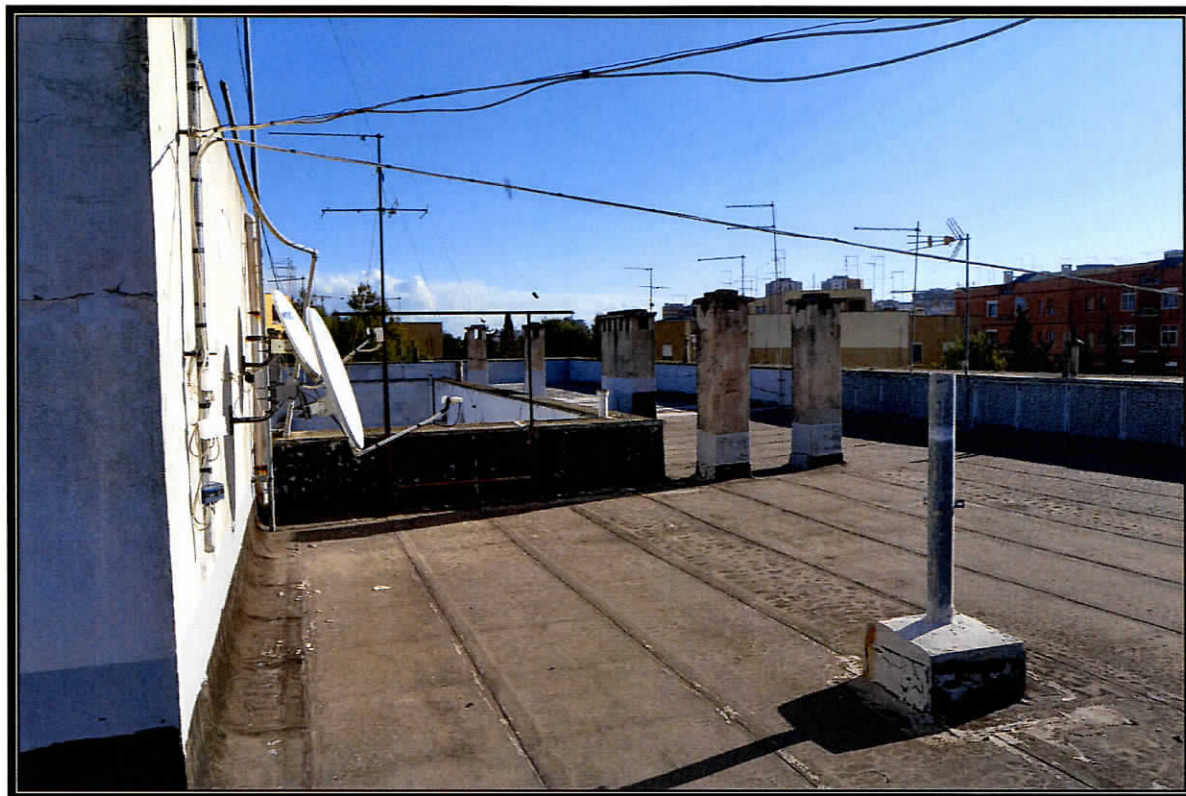
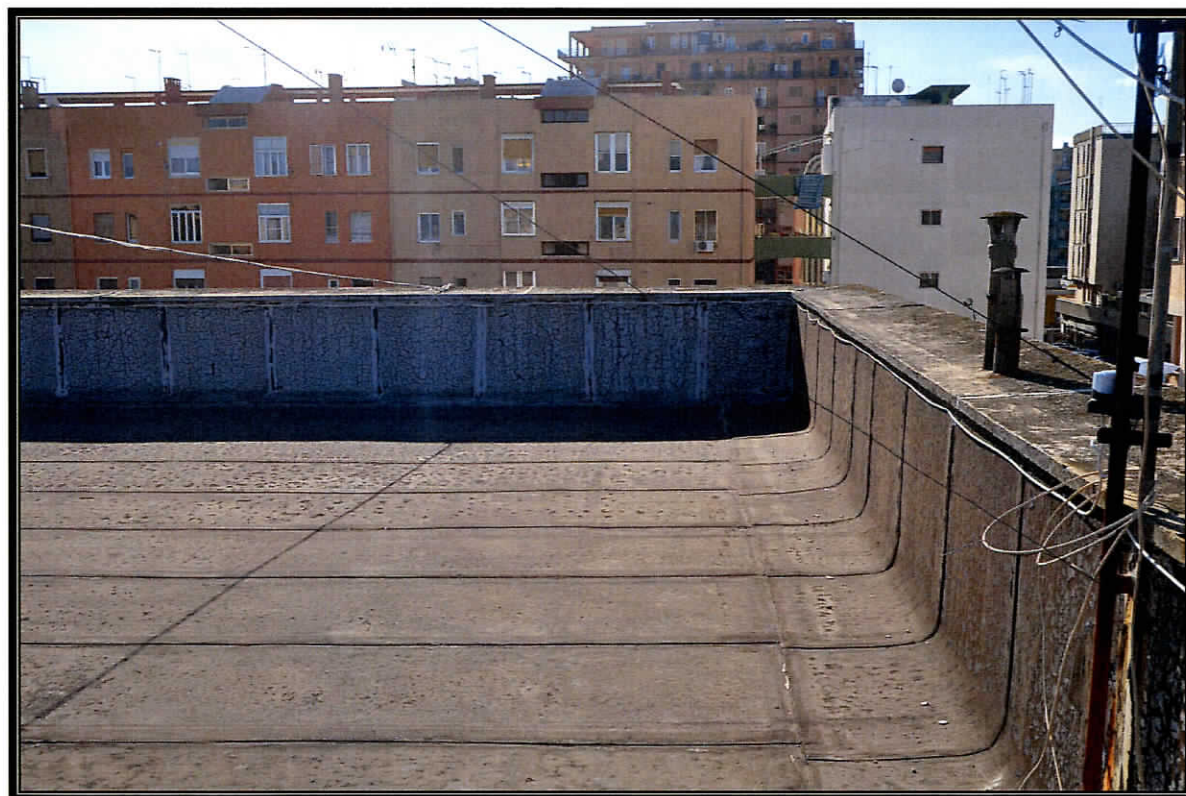
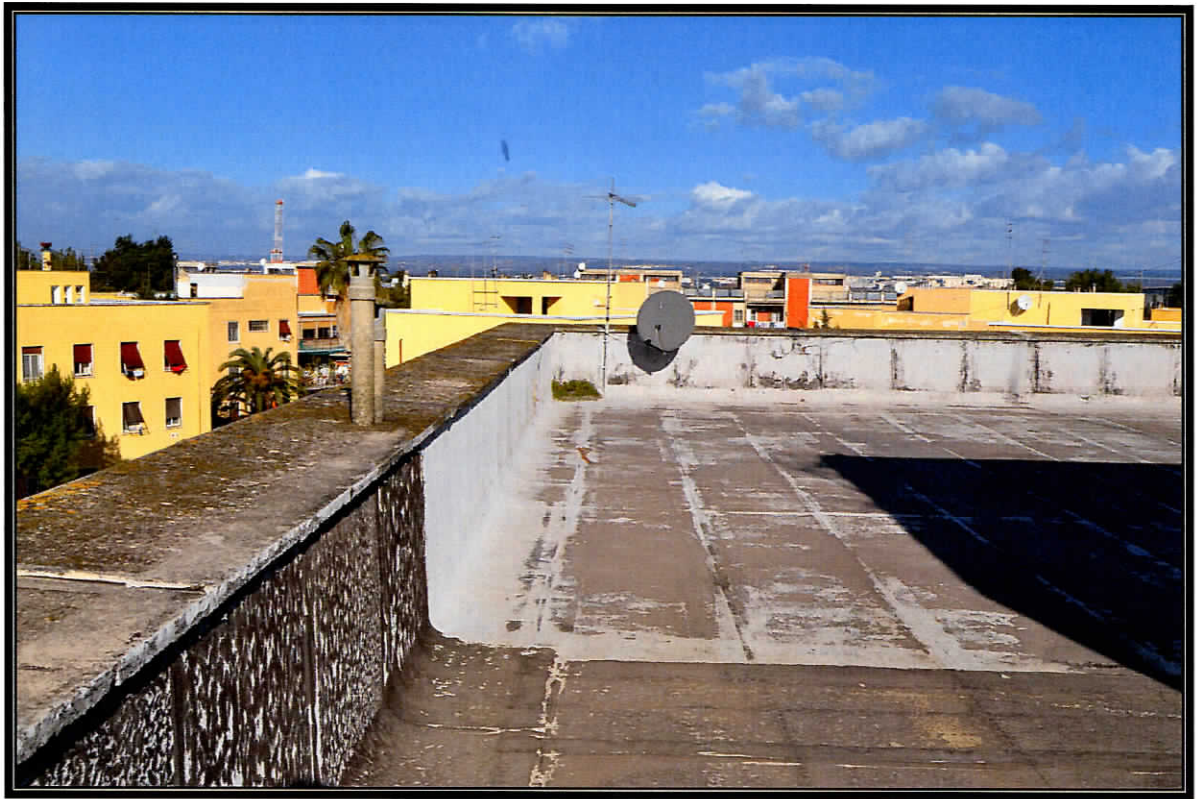
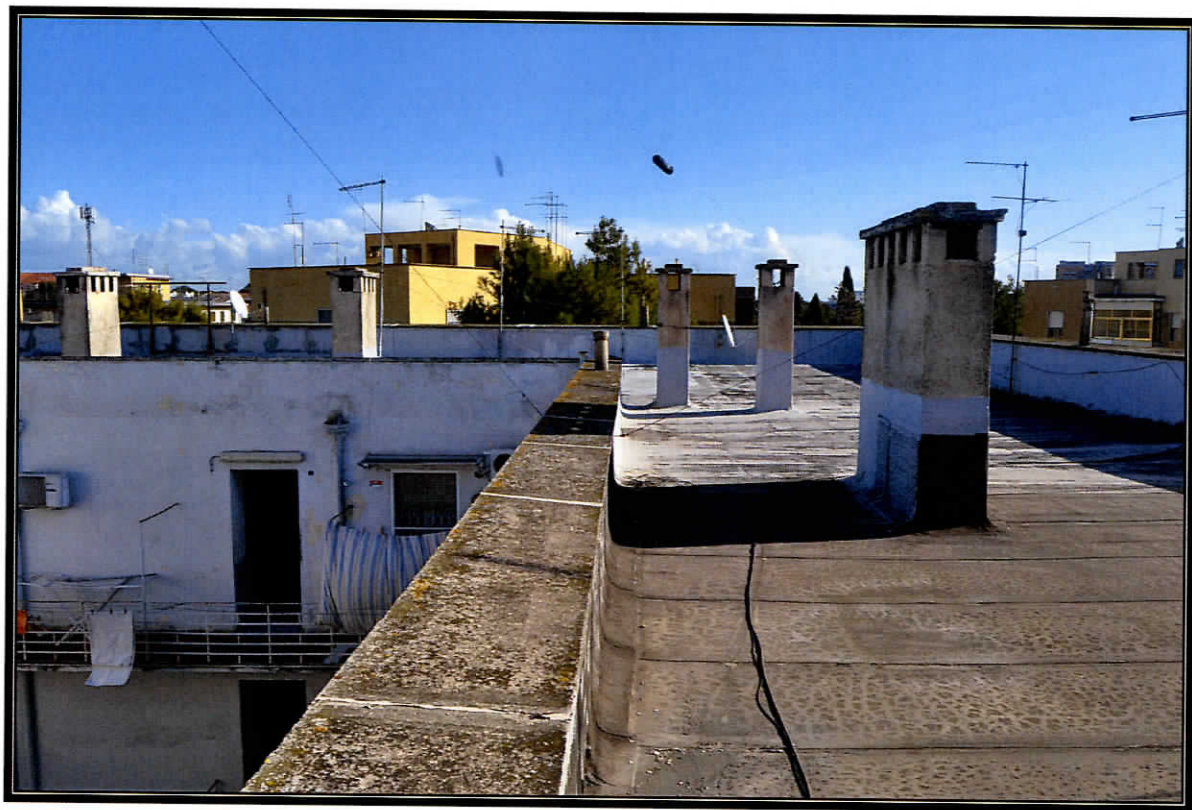
## COPERTURA

La copertura è del tipo piana calpestabile rivestita con guaina impermeabile.

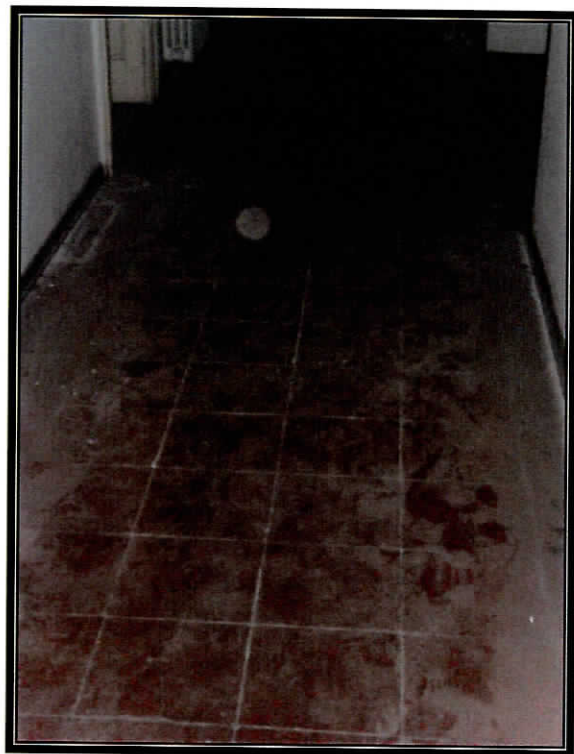
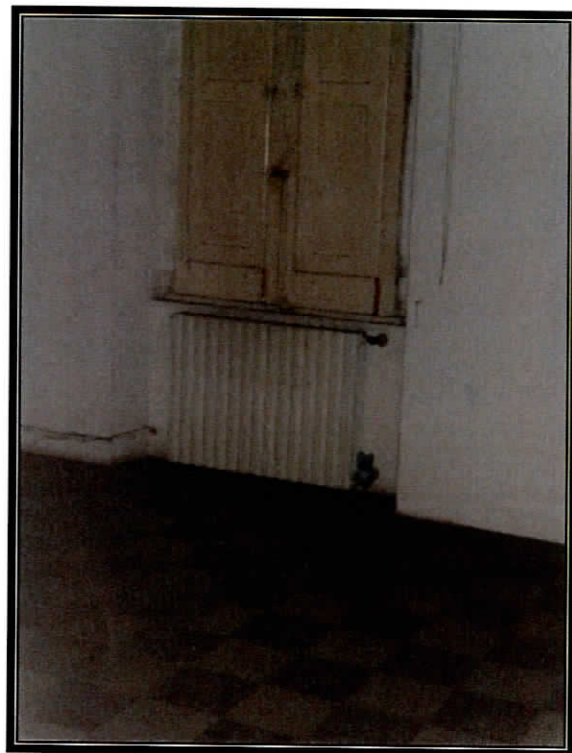
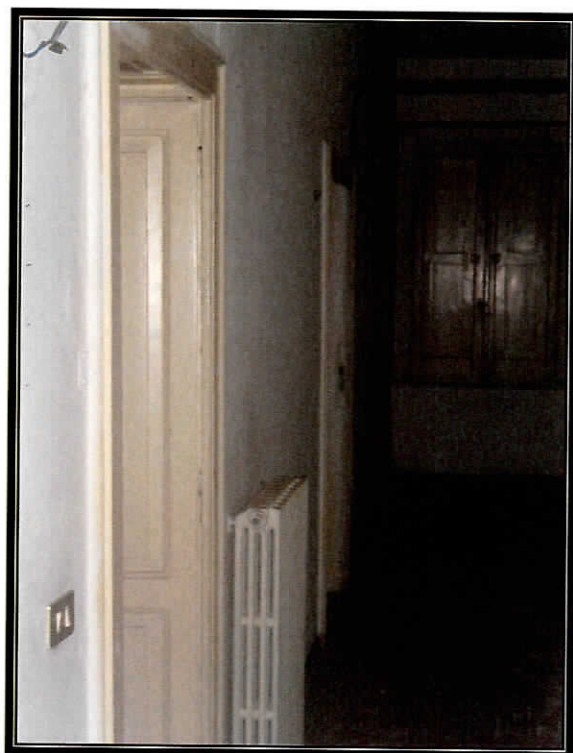
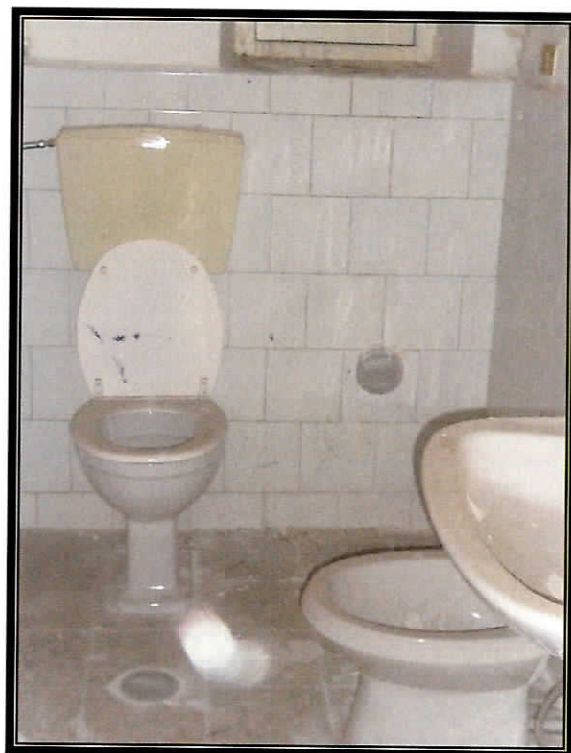
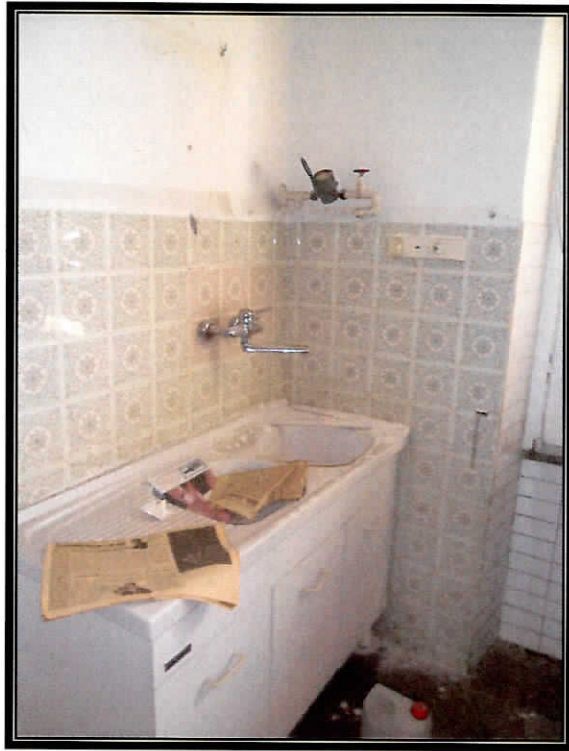
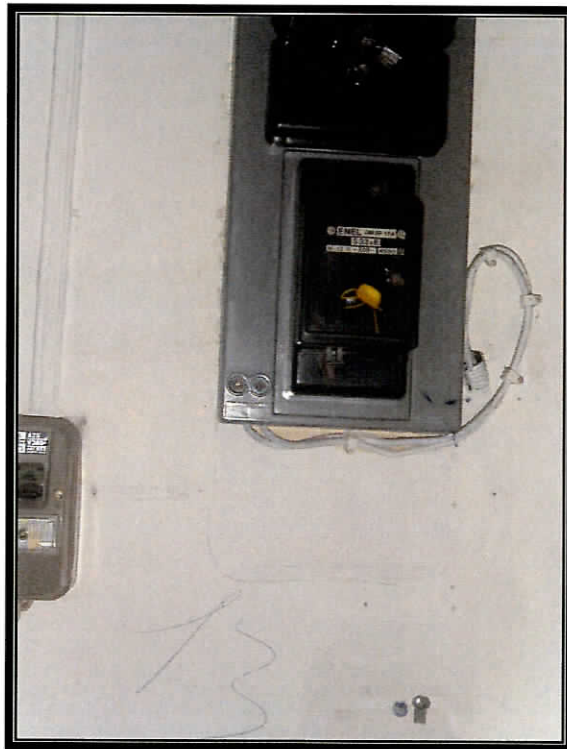
INTERNO

- infissi esterni realizzati in legno e vetro semplice non a perfetta tenuta dotati di persiane in pessimo stato;
- impianto elettrico privo di dispositivi di protezione e quindi non conforme alla normativa vigente.
