**DIREZIONE DEL GENIO MILITARE  
PER LA MARINA TARANTO**

**RELAZIONE TECNICO - DESCRITTIVA**

**COMUNE DI TARANTO  
VIA MAGNAGHI, 12  
Alloggio ASI - MTA0089**

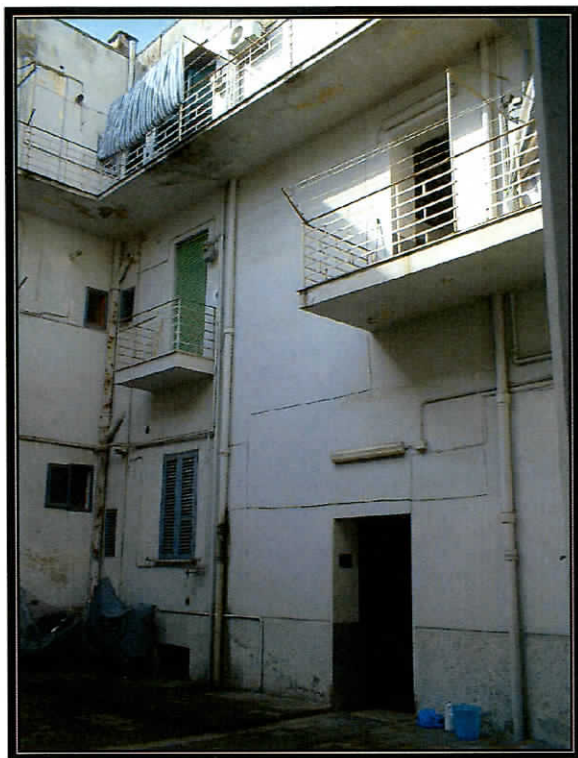
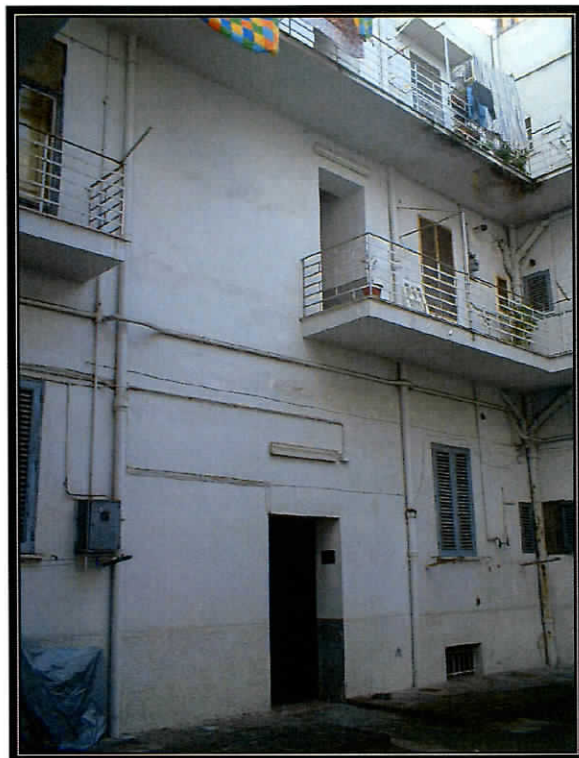
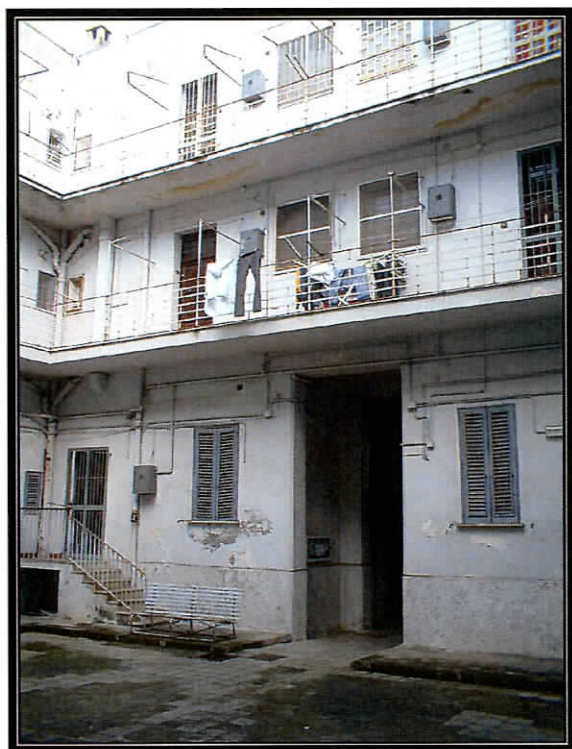
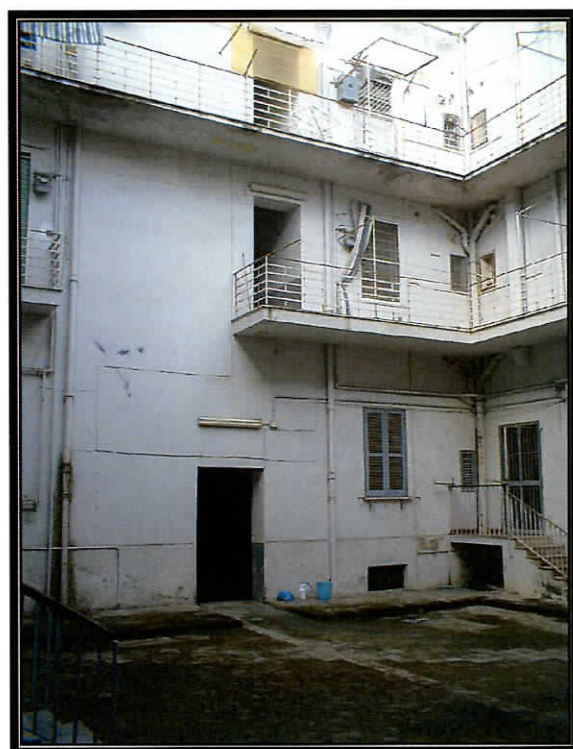
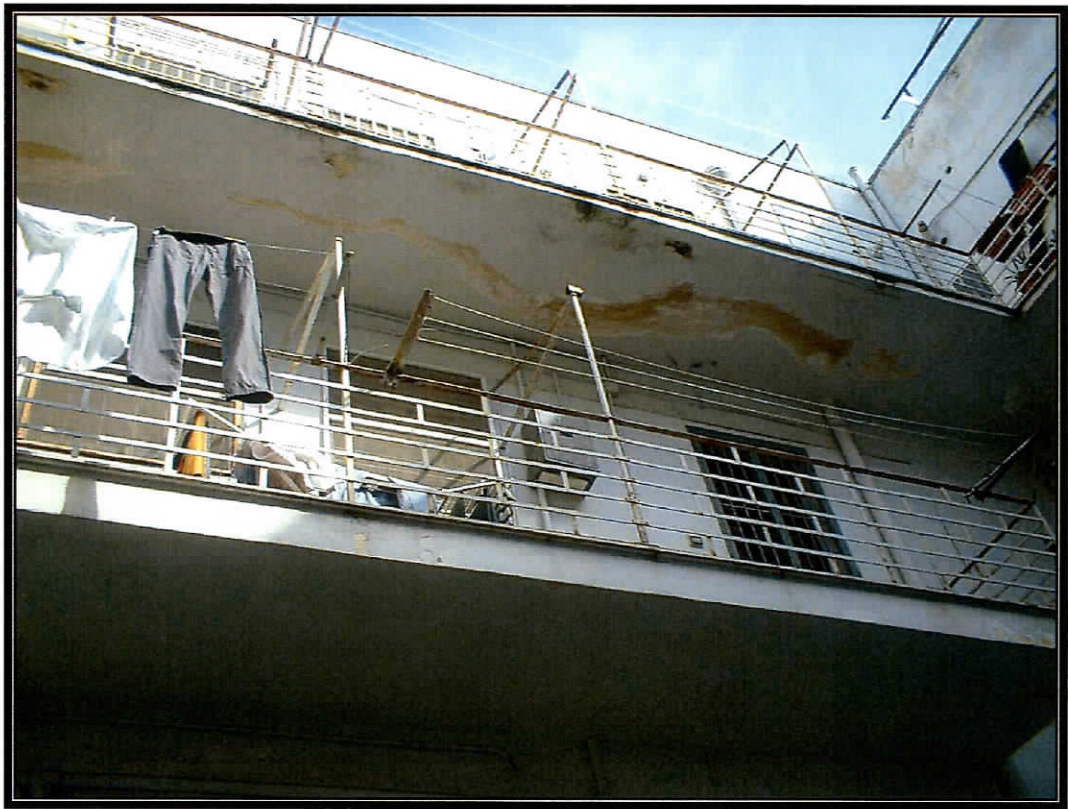
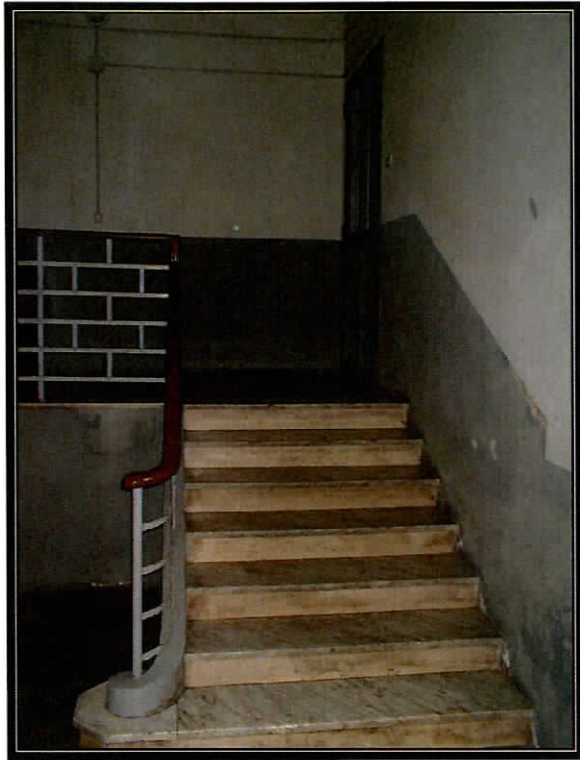
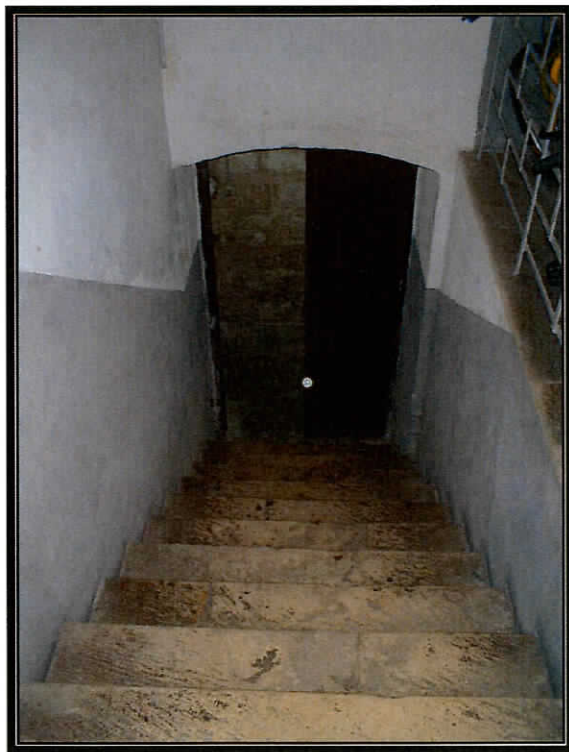
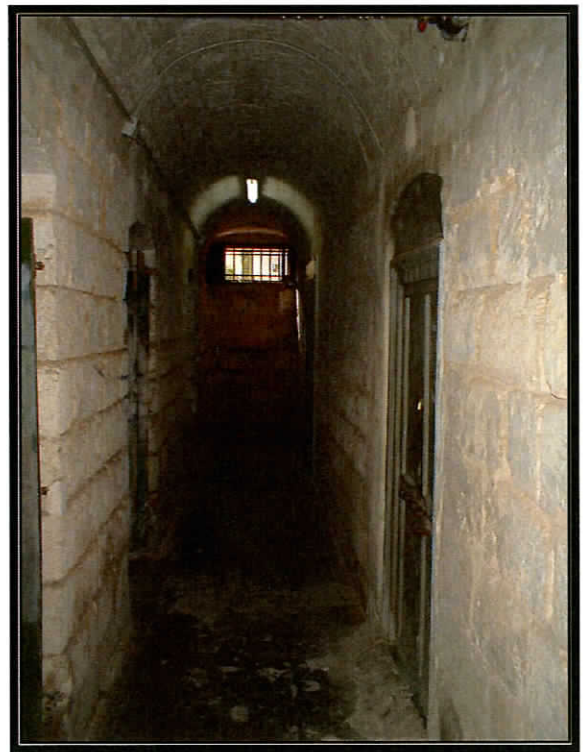
**CORTE INTERNA, VANO SCALE E CANTINE**

Da come si evince dalla tabella sopra riportata e dalla documentazione fotografica di cui all'Allegato 2, la voce "scadente" relativa agli accessi, infissi comuni, scale e alle parti comuni è dovuta alla mancanza di finitura di intonaco civile per interni nel corridoio di accesso alle cantine e alla centrale idrica, nonché alla presenza di evidenti fenomeni di umidità.

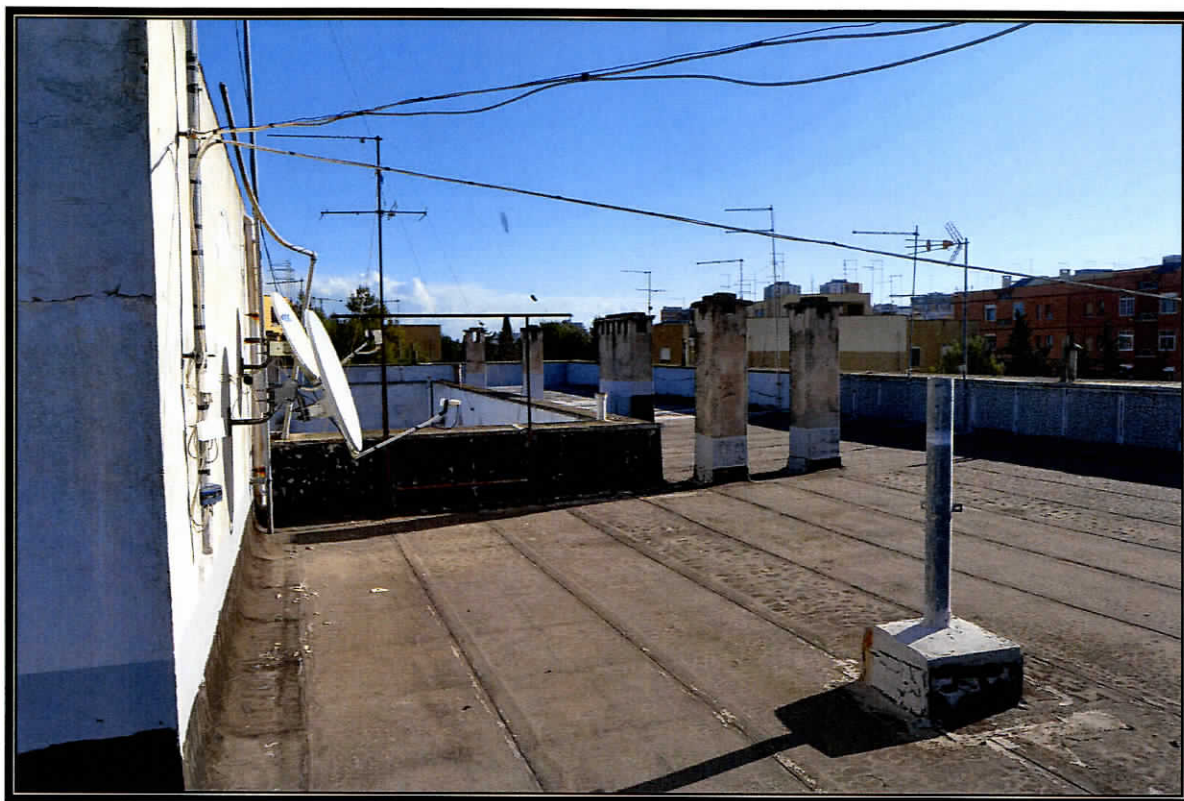
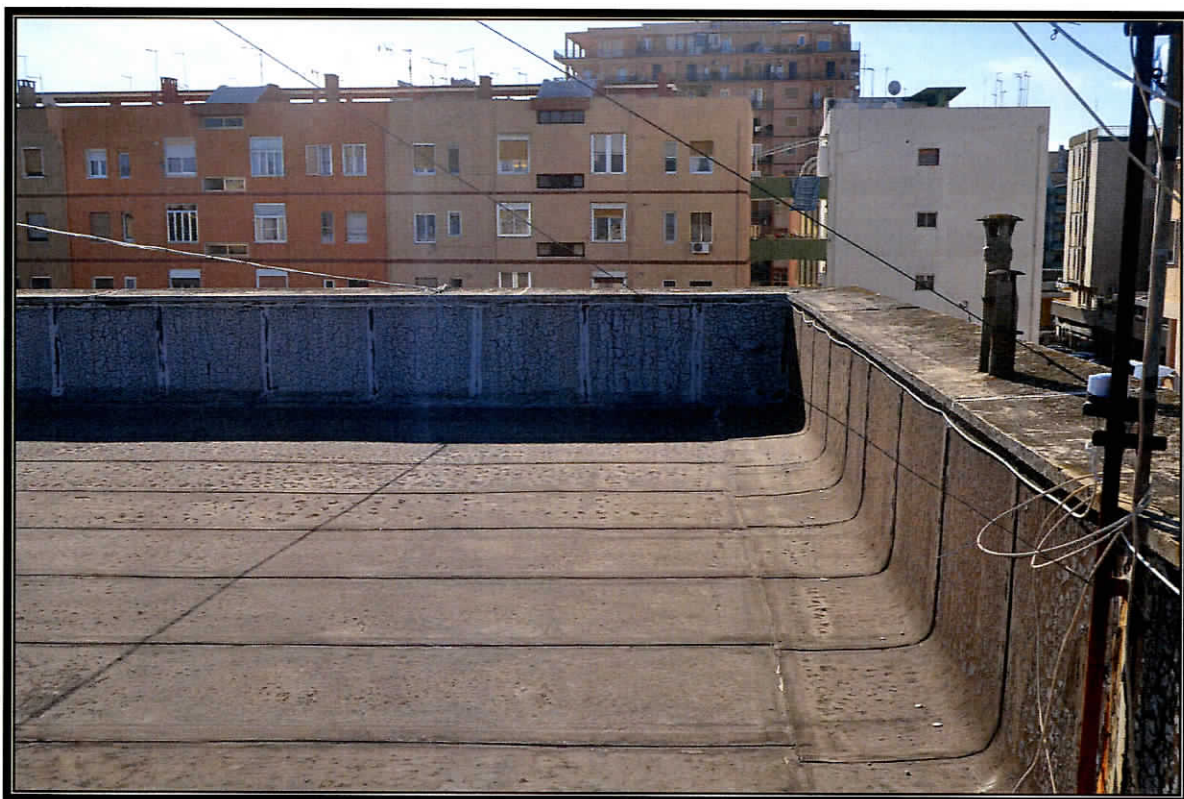
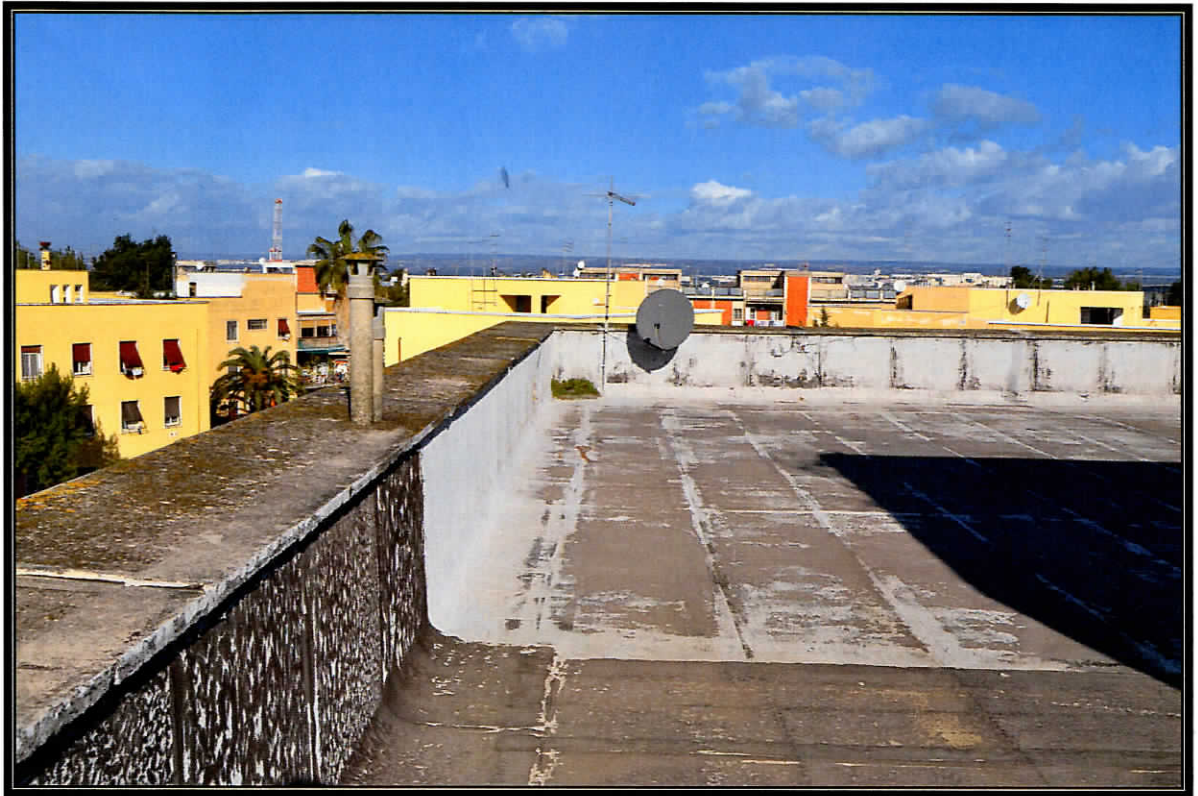
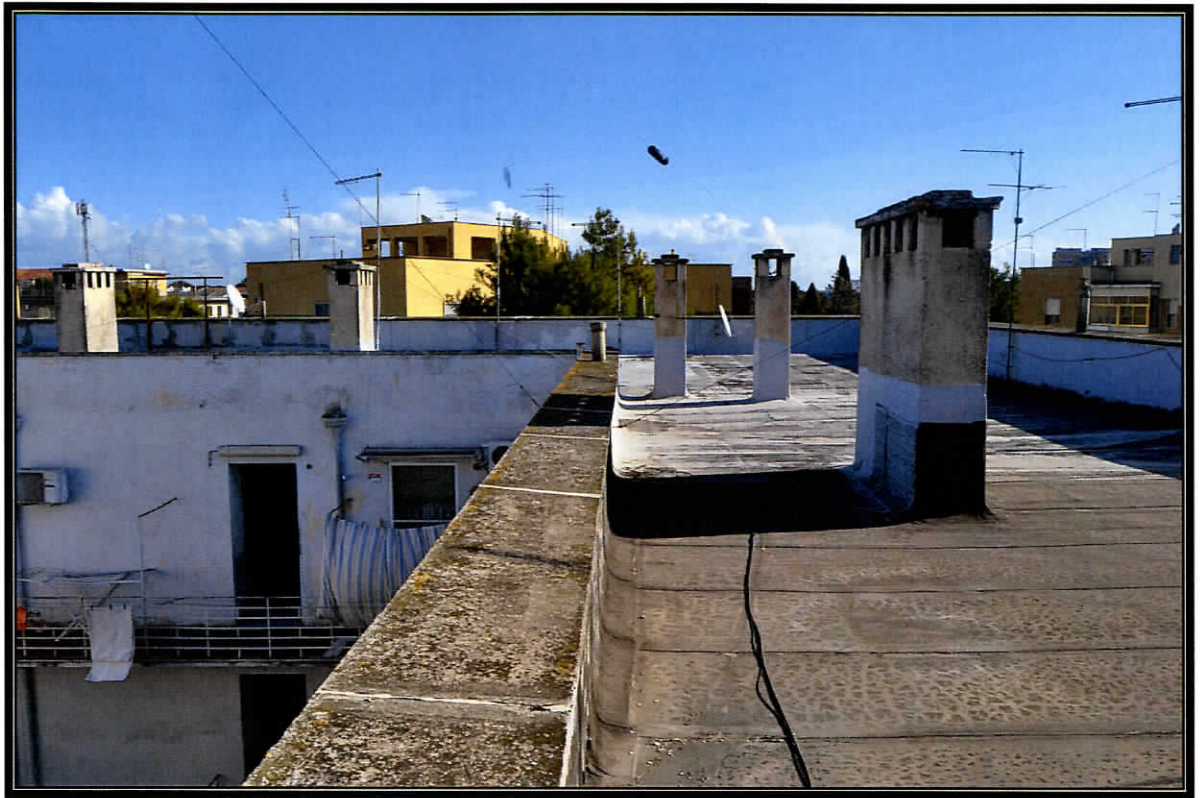
## COPERTURA

La copertura è del tipo piana calpestabile rivestita con guaina impermeabile.

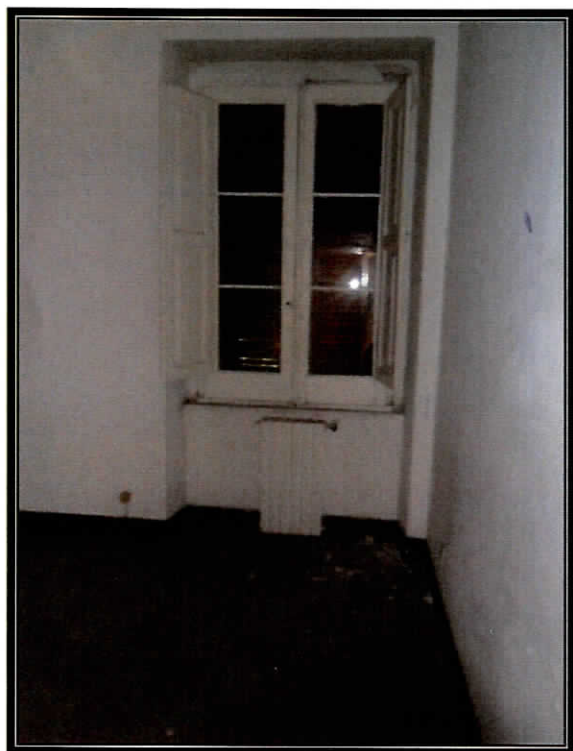
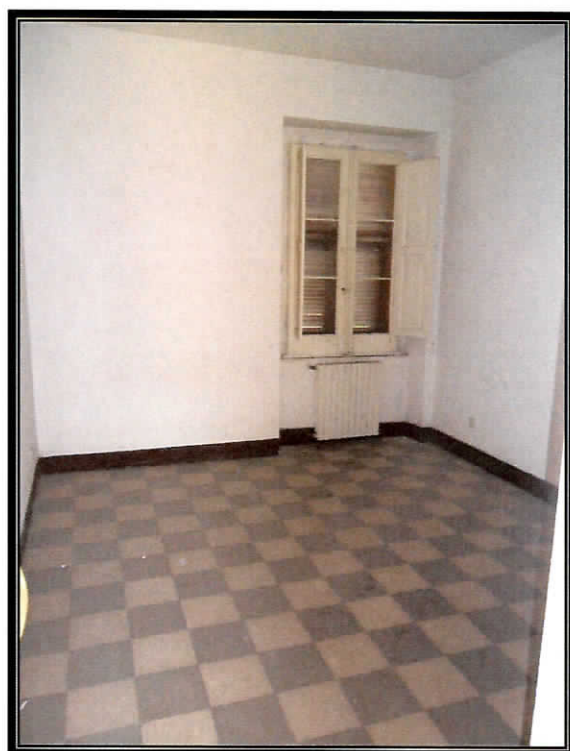
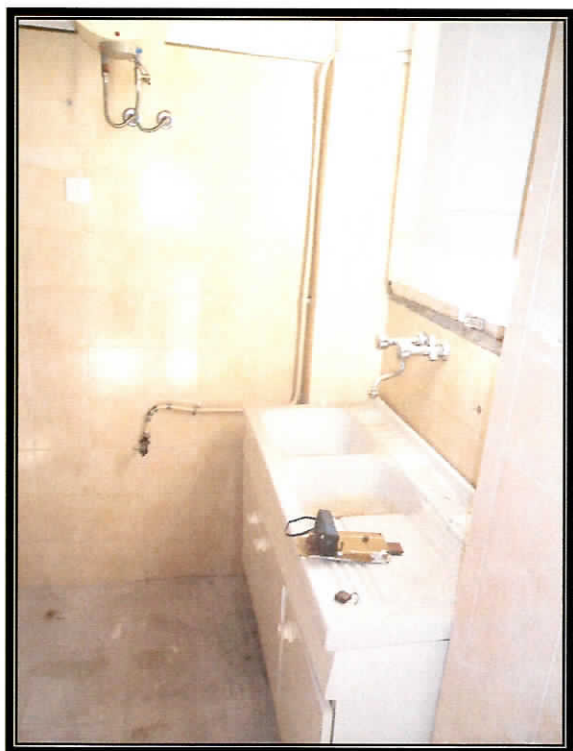
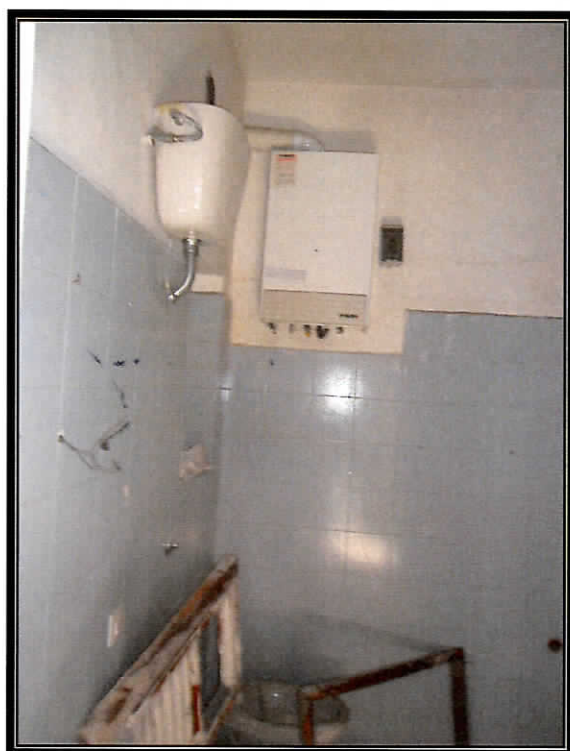
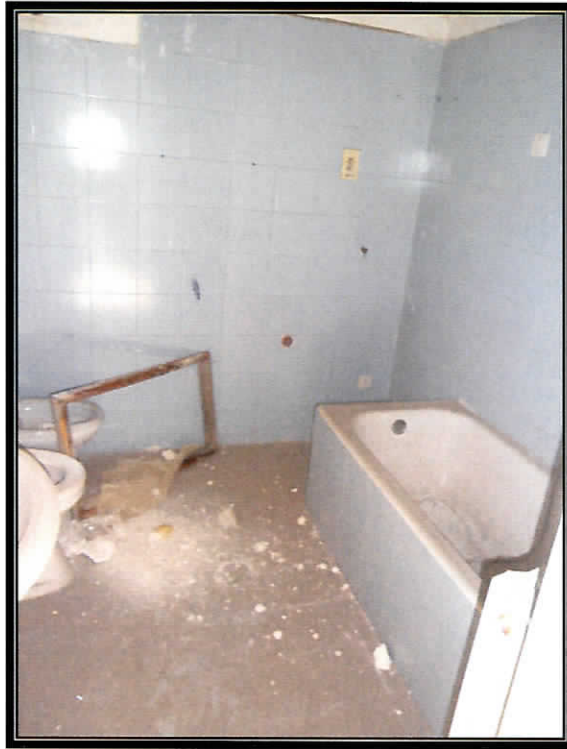
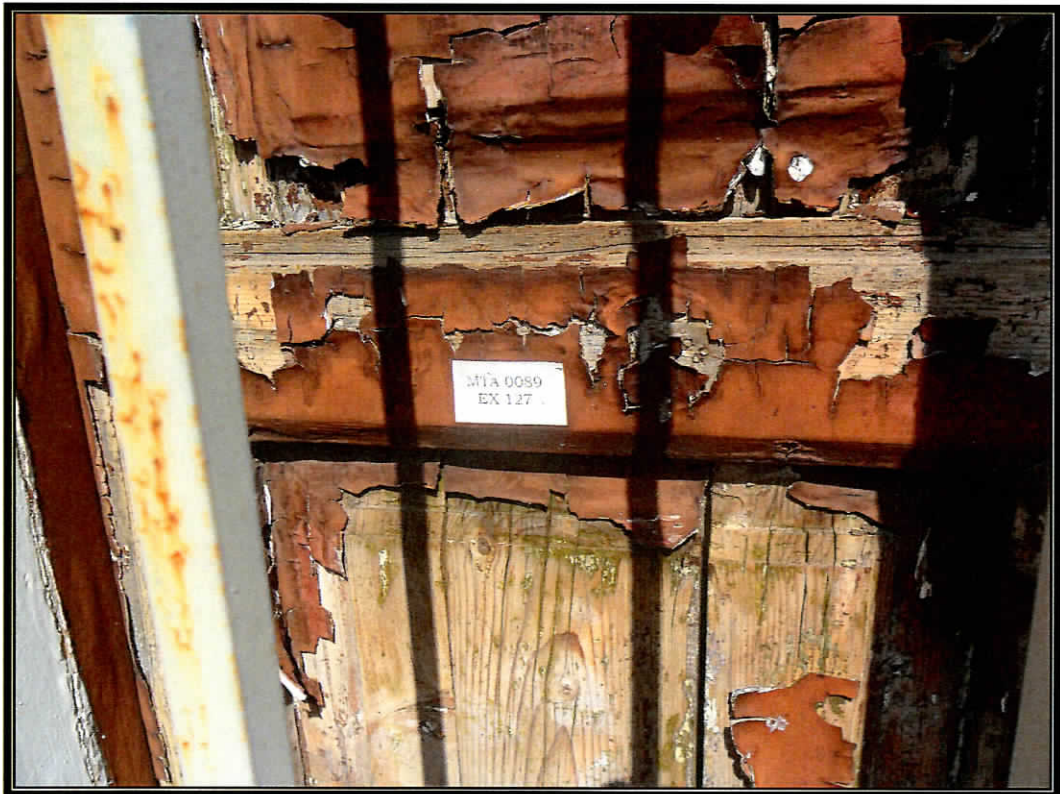
**INTERNO**

Da come si evince dalla tabella sopra riportata e dalla documentazione fotografica allegata, le voci "scadente" relative a pareti e soffitti, infissi esterni e all'impianto elettrico sono dovute a:

- distacchi di intonaco nel bagno e in una camera;
- infissi esterni realizzati in legno e vetro semplice non a perfetta tenuta dotati di persiane in pessimo stato nonché porta di accesso all'u.i. in pessimo stato di conservazione;
- impianto elettrico privo di dispositivi di protezione e quindi non conforme alla normativa vigente.
