***DIREZIONE DEL GENIO MILITARE  
PER LA MARINA TARANTO***

**RELAZIONE TECNICO - DESCRITTIVA**

***COMUNE DI TARANTO  
VIA MAGNAGHI, 12  
Alloggio ASI - MTA0090***

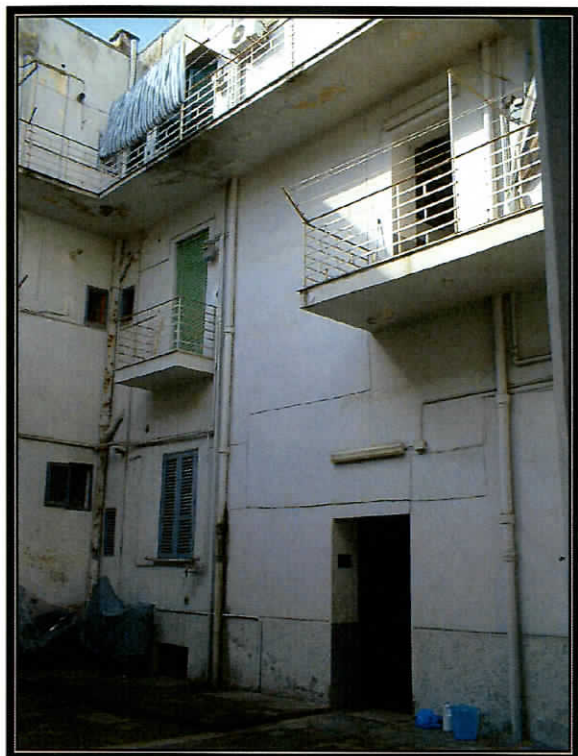
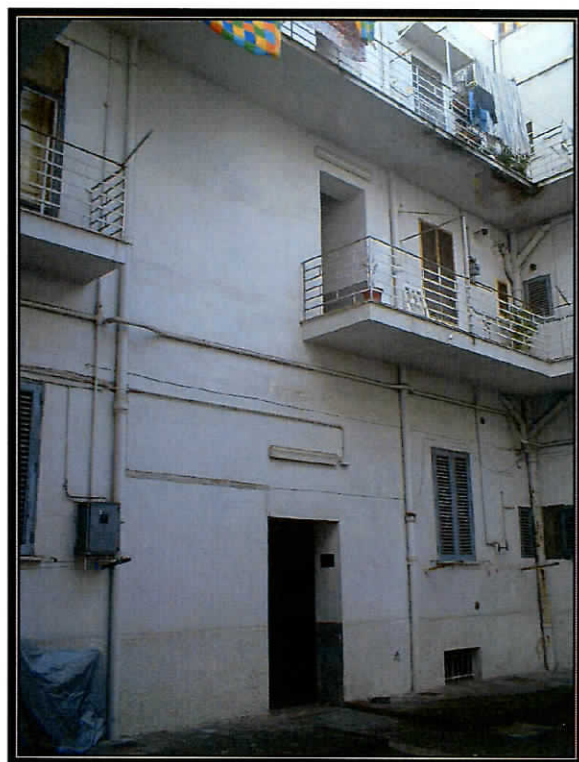
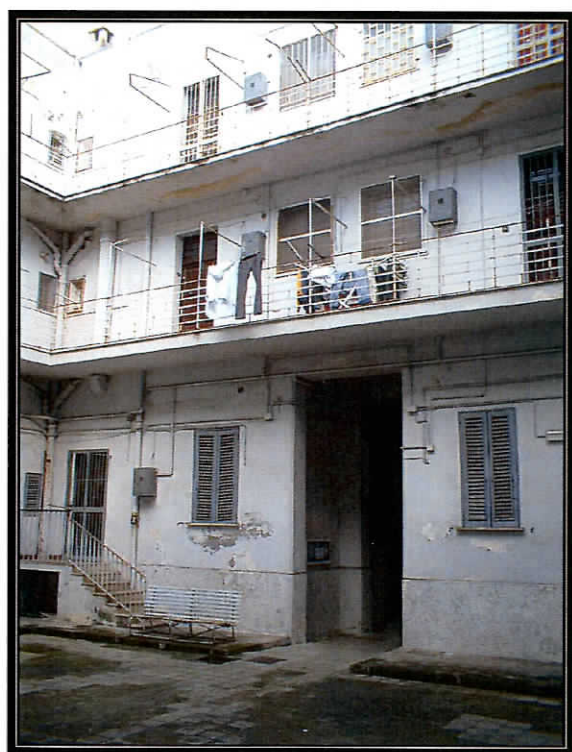
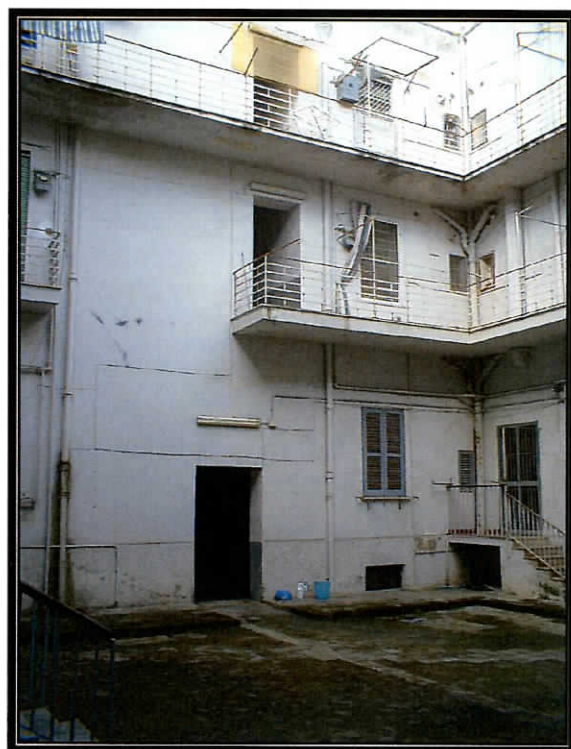
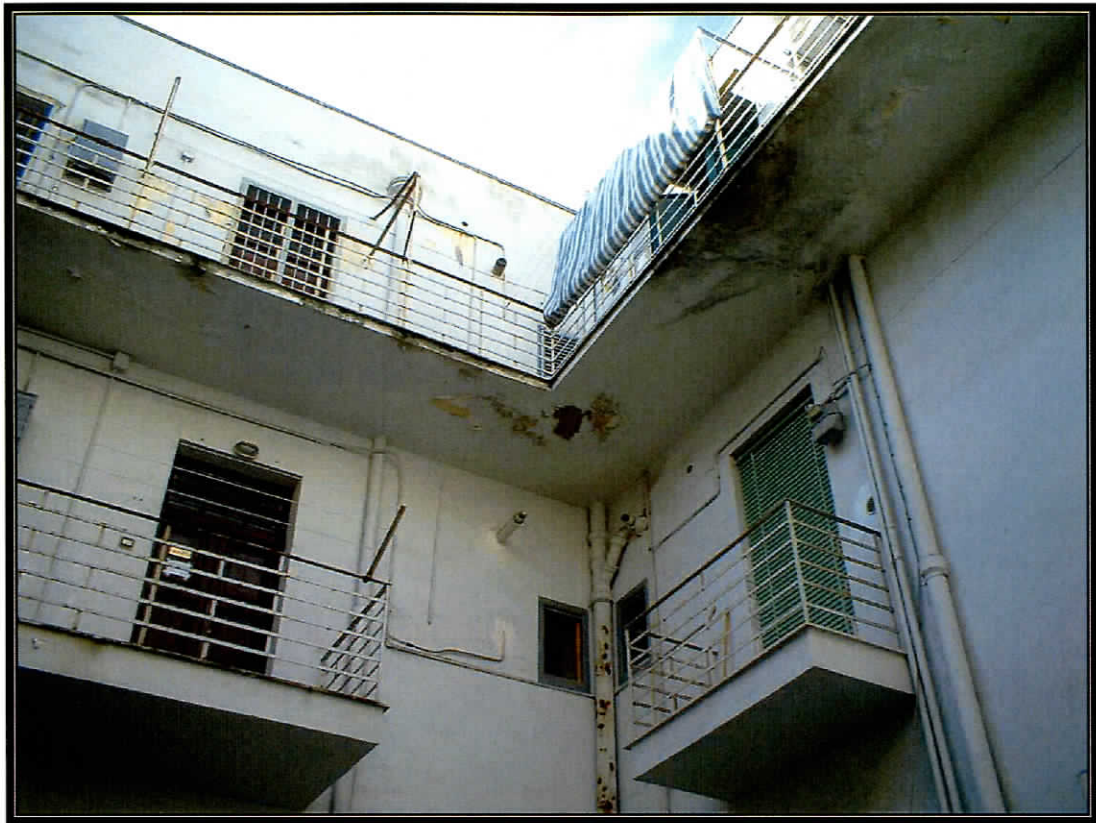
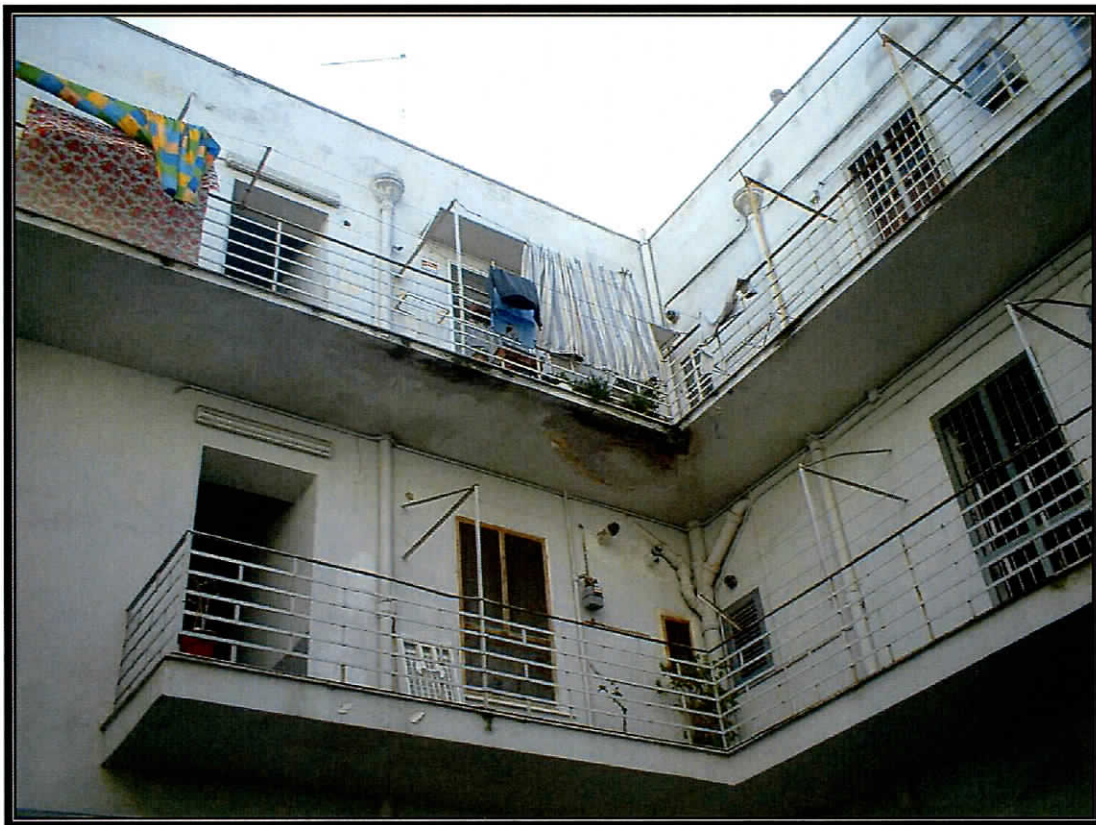
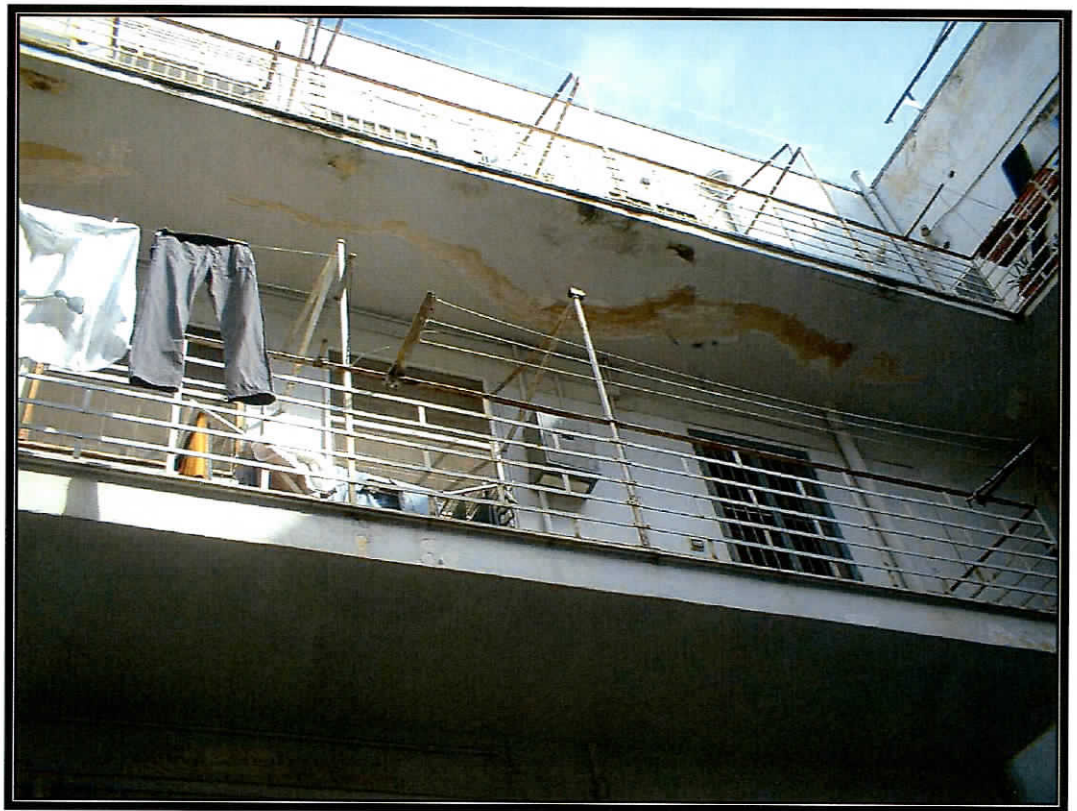
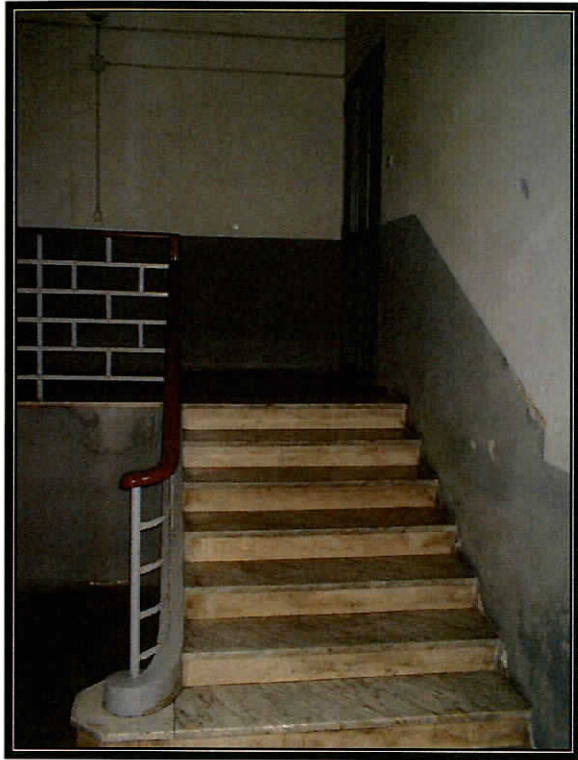
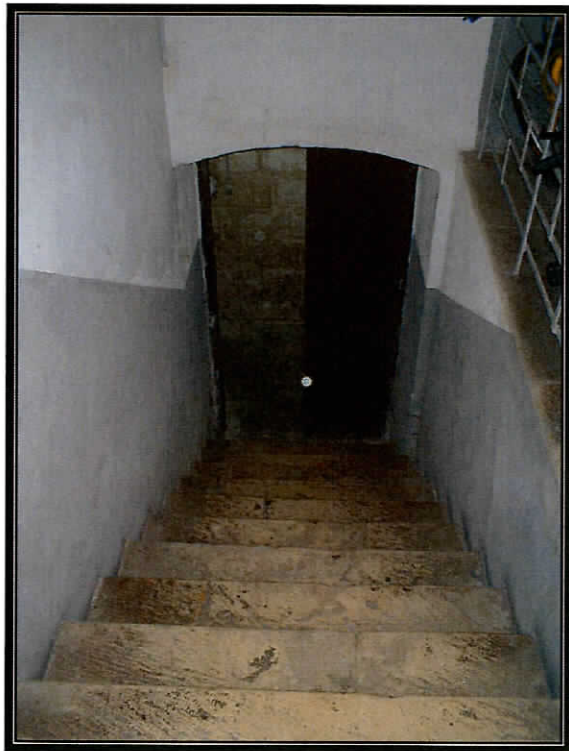
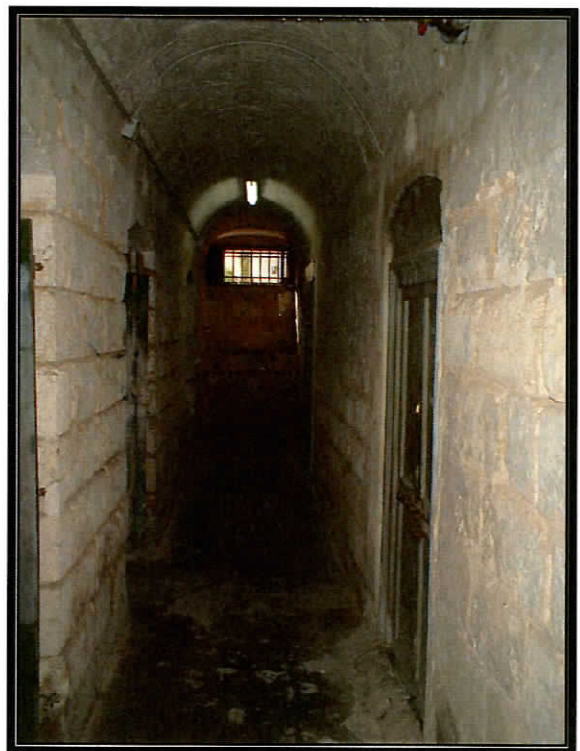
**CORTE INTERNA, VANO SCALE E CANTINE**

Da come si evince dalla tabella sopra riportata e dalla documentazione fotografica di cui all'Allegato 2, la voce "scadente" relativa agli accessi, infissi comuni, scale e alle parti comuni è dovuta alla mancanza di finitura di intonaco civile per interni nel corridoio di accesso alle cantine e alla centrale idrica, nonché alla presenza di evidenti fenomeni di umidità.

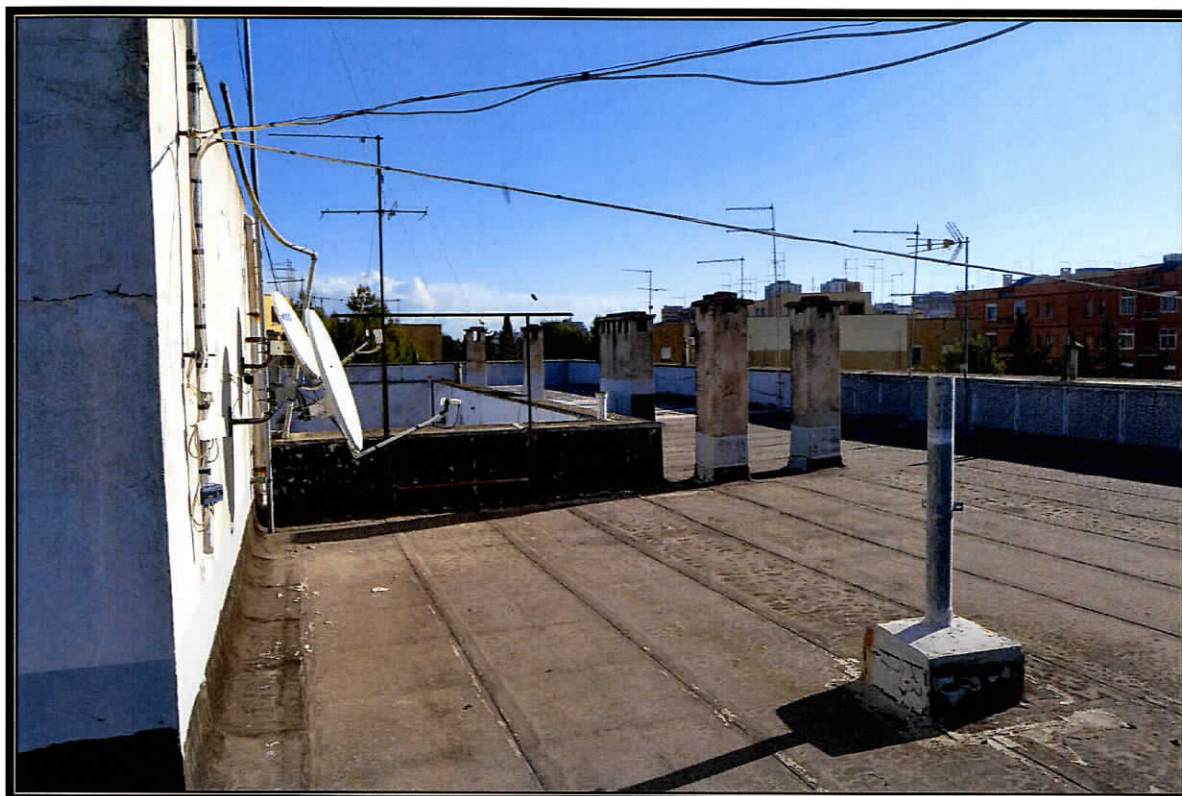
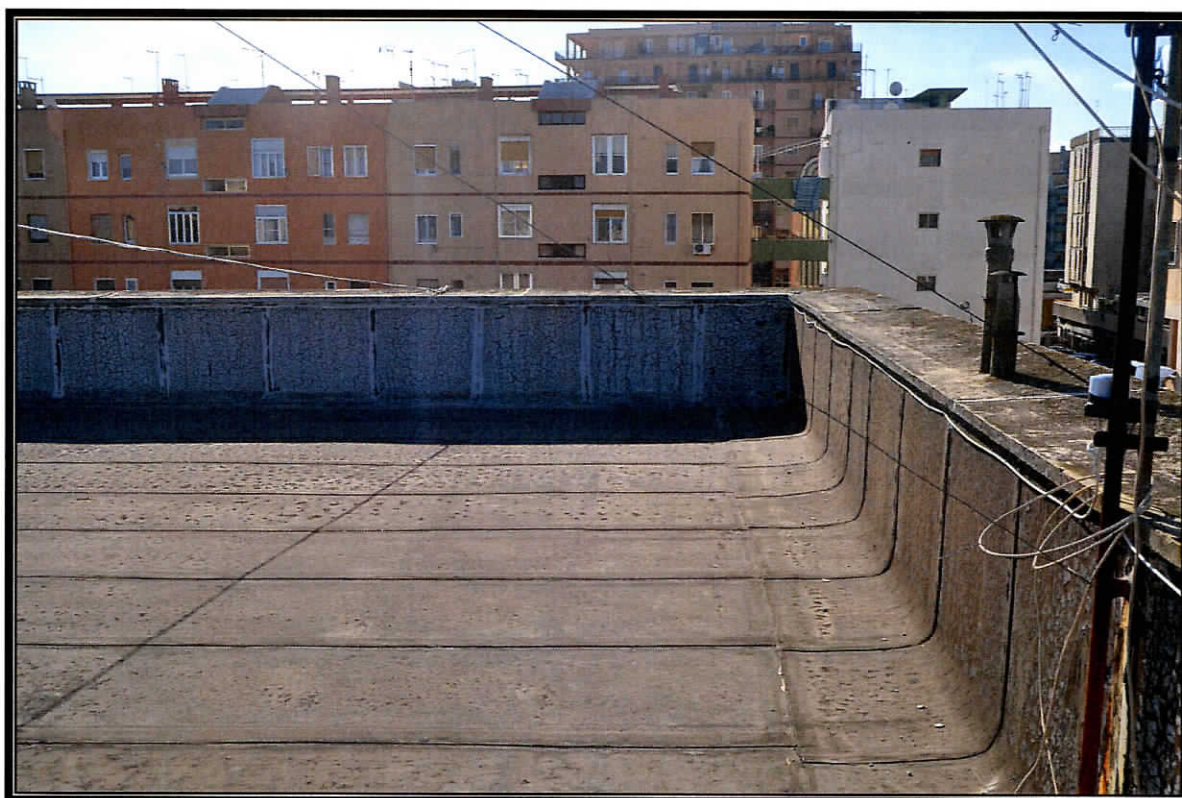
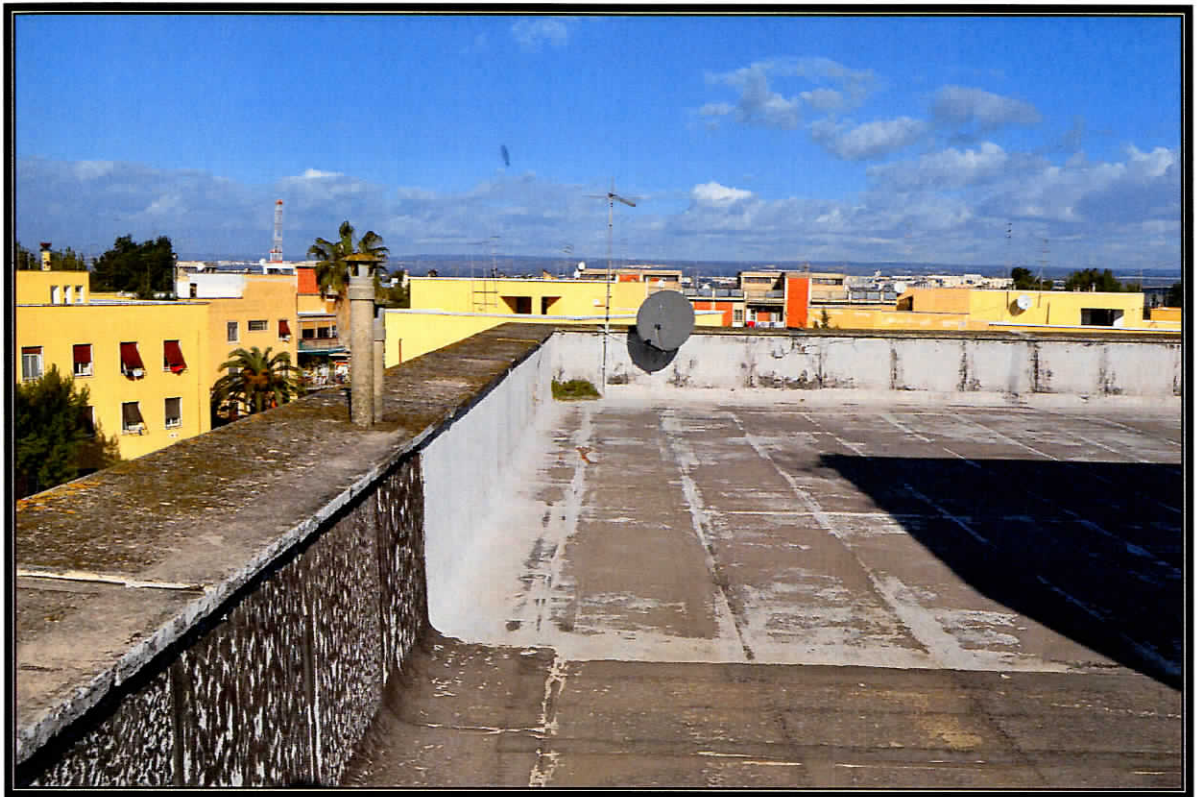
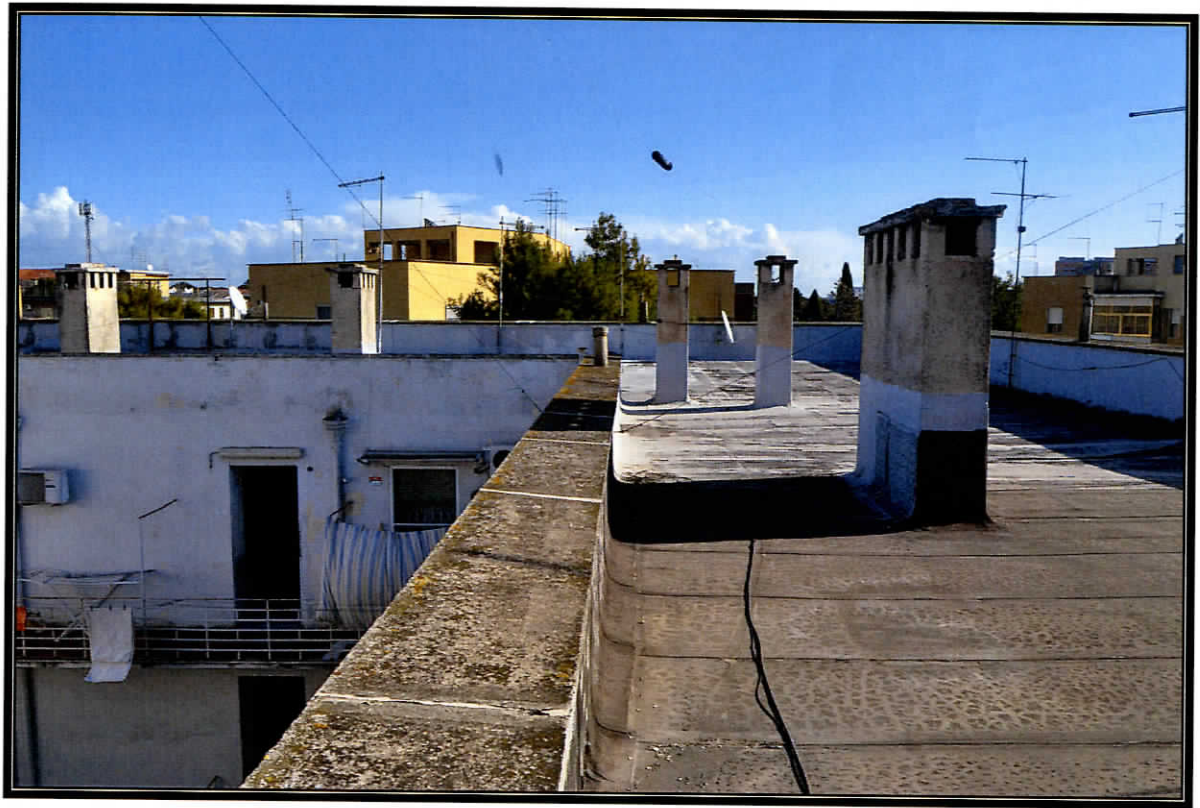
## COPERTURA

La copertura è del tipo piana calpestabile rivestita con guaina impermeabile.

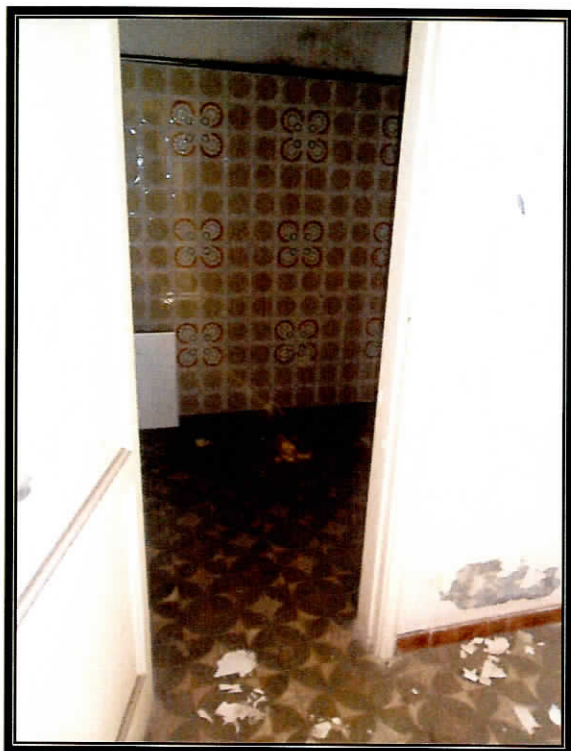
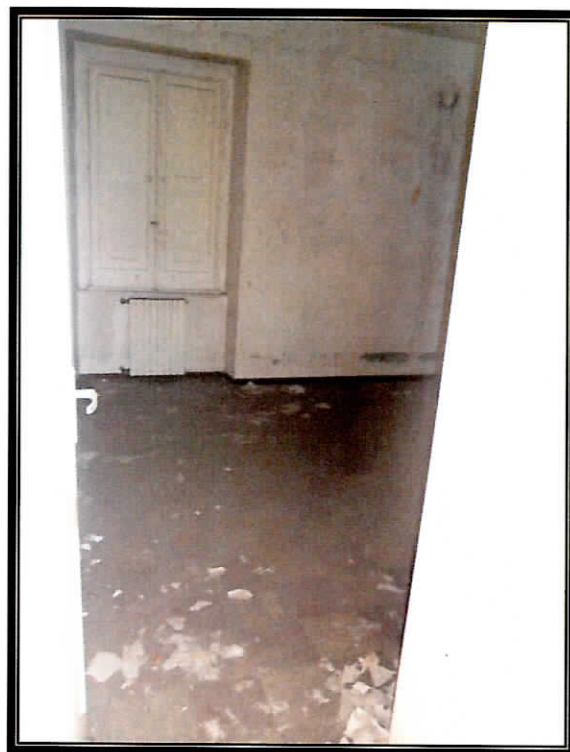
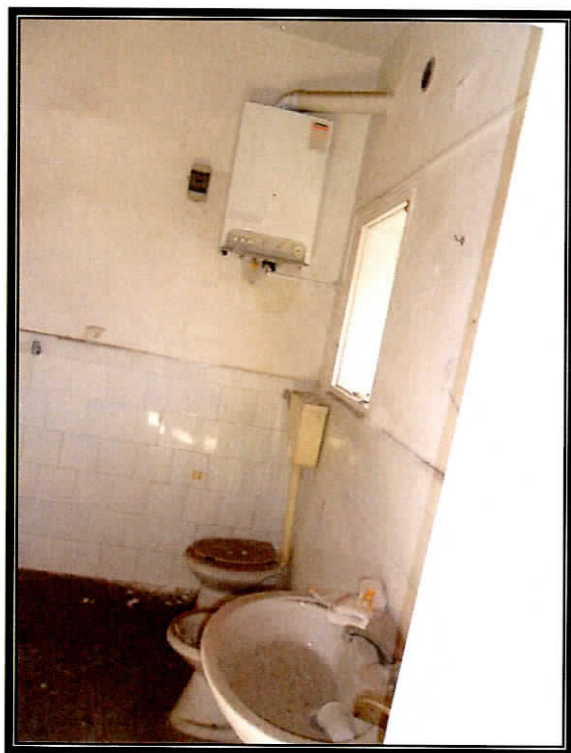
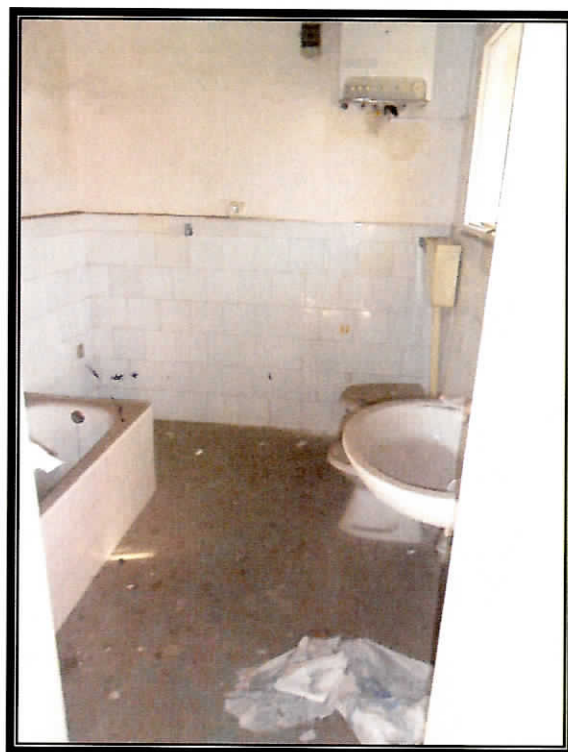
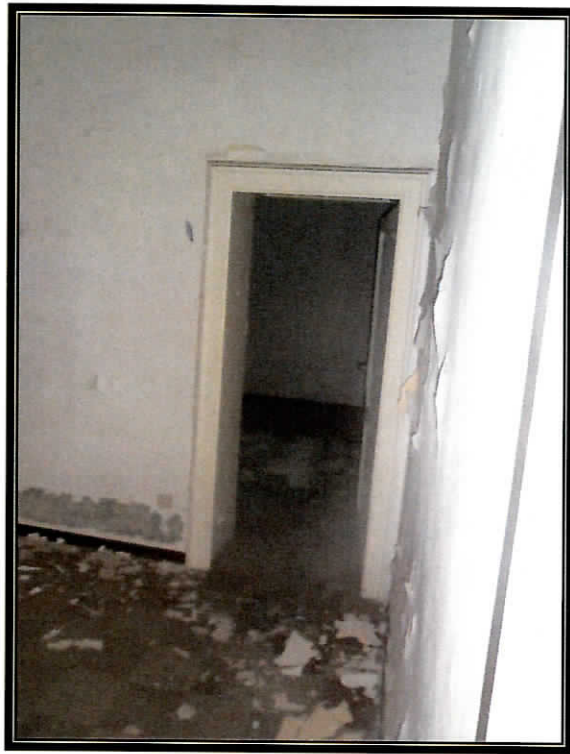
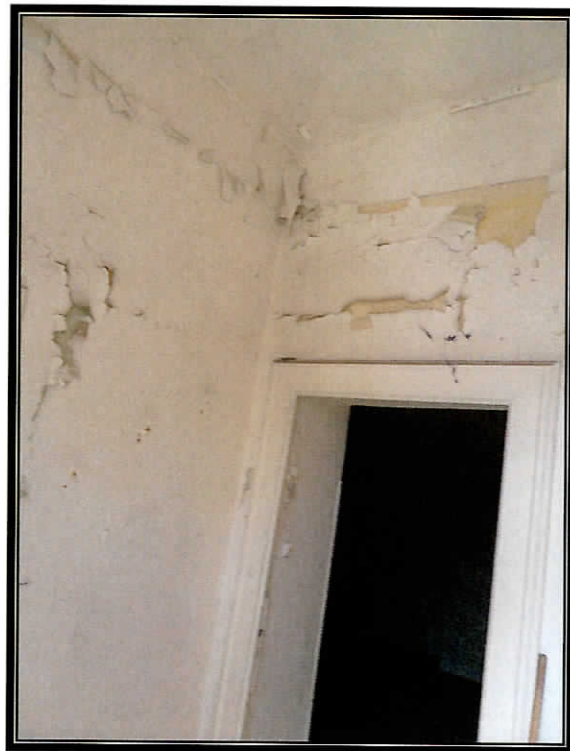
INTERNO

Da come si evince dalla tabella sopra riportata e dalla documentazione fotografica allegata, le voci "scadente" relative a pareti e soffitti, infissi esterni e all'impianto elettrico sono dovute a:

- distacchi di finitura di intonaco diffusi in tutta l'u.i.;
- infissi esterni realizzati in legno e vetro semplice non a perfetta tenuta dotati di persiane in pessimo stato nonché porta di accesso all'u.i. in pessimo stato di conservazione;
- impianto elettrico privo di dispositivi di protezione e quindi non conforme alla normativa vigente.
