## RELAZIONE TECNICO - DESCRITTIVA

Alloggio codice ERM3203  
Largo Acquaroni n. 7/8, Pal. B - CIVITAVECCHIA (RM)

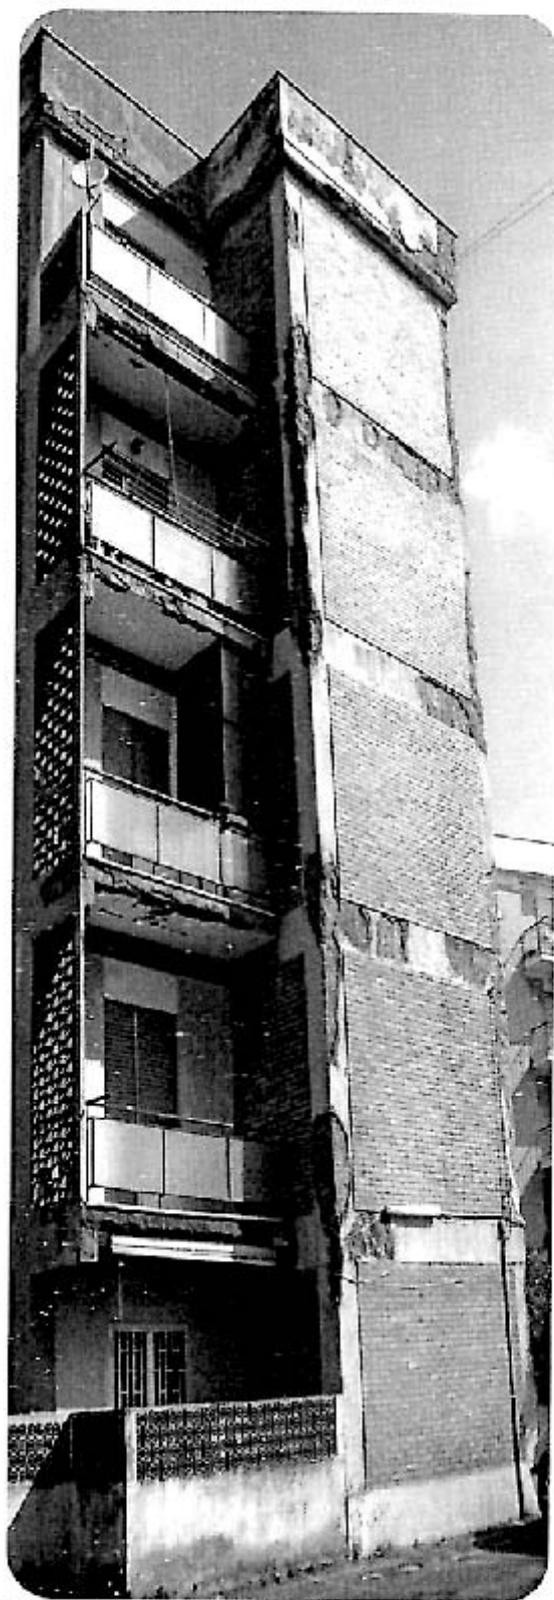
Foto 12 - Vista lato sud del fabbricato A

Si presentano in pessime condizioni di conservazione con vistosi distacchi del coprifermo pressoché in tutte le solette dei balconi (vds foto 12), pertanto i paramenti risultano gravemente deteriorati in misura superiore al 10% della superficie complessiva della facciata.

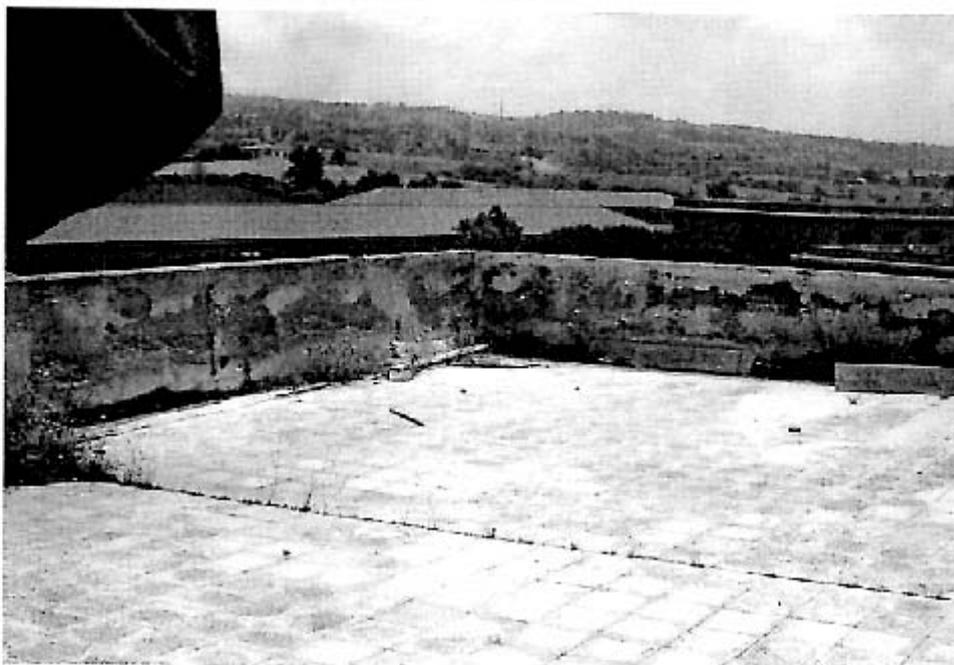
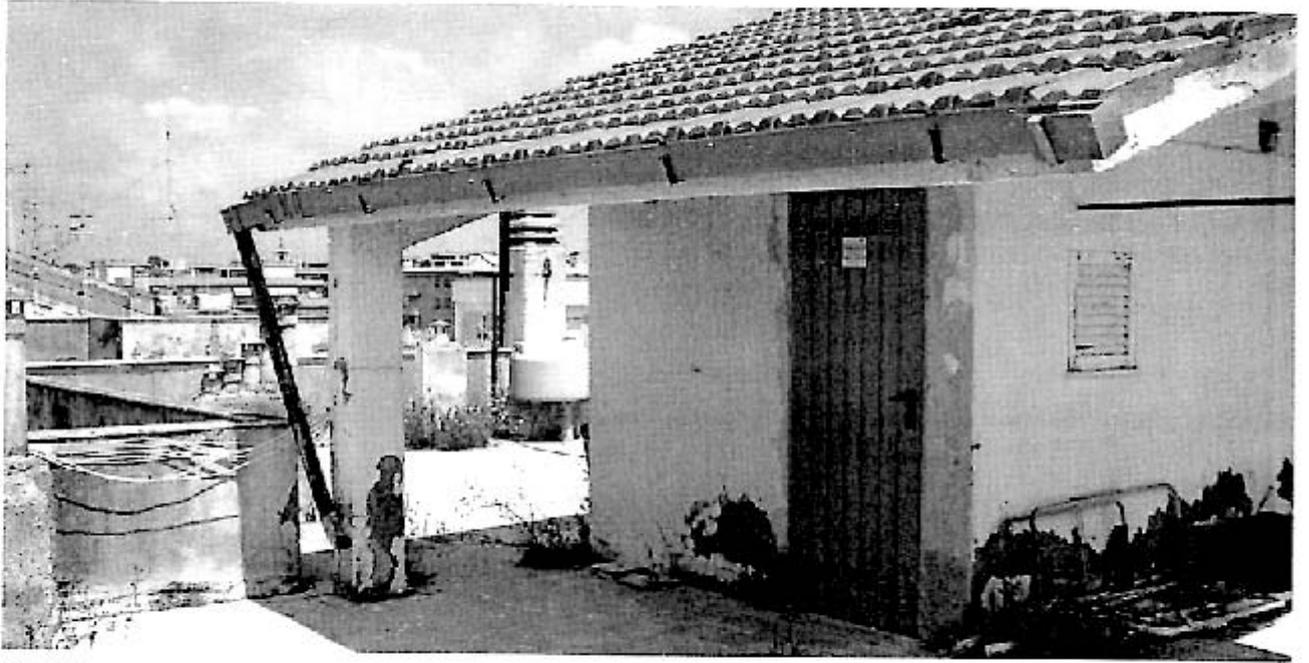
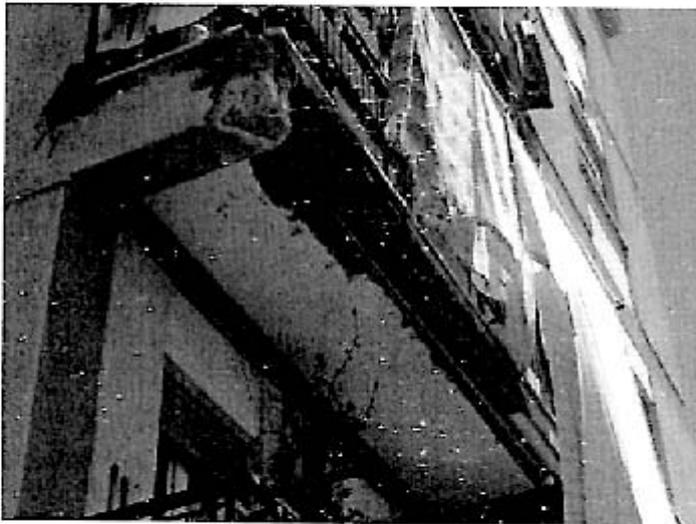
L'edificio è una tipica palazzina degli anni '60 con struttura portante in calcestruzzo armato e tamponature esterne in muratura; il copriferro delle strutture portanti si presenta in evidente stato di degrado con cospicui e visibili distacchi localizzati. La copertura è piana (vds foto da 17 - 21), con pavimentazione a marmette e si presenta deteriorata con evidente perdita di continuità e problemi di tenuta.

Si presenta in pessime condizioni di conservazione e consente infiltrazioni.

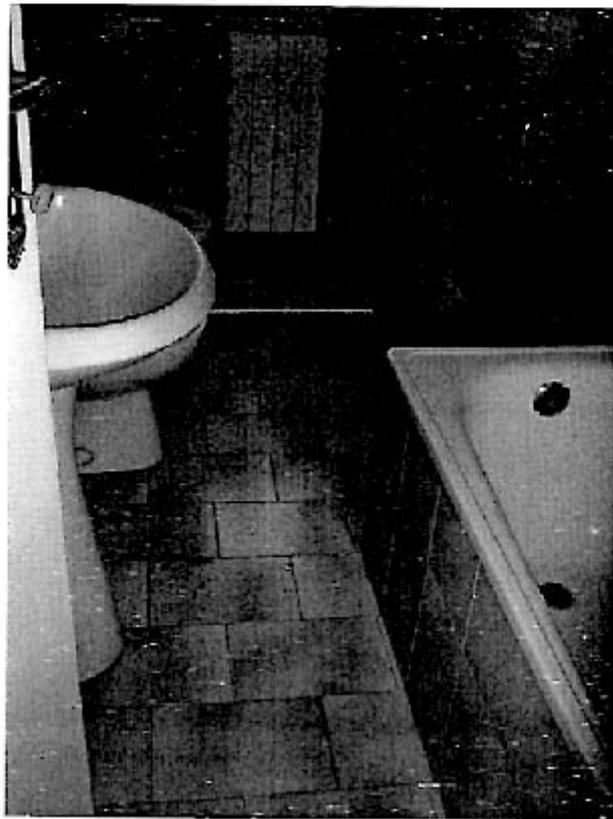
Foto A7 e A8 - Particolari che evidenziano il tipo di pavimento

Le pavimentazioni sono in materiale vario: piastrelle in granagliato nel salone e nelle camere e piastrelle in ceramica per la cucina ed il bagno (allegato "A").

Si presentano in discrete condizioni e non necessitano della sostituzione di oltre il 30% delle superfici (allegato "A").
