## **RELAZIONE TECNICO - DESCRITTIVA**

**Alloggio codice ERM3226**  
**Largo Acquaroni n. 7/8, Pal. A - CIVITAVECCHIA (RM)**

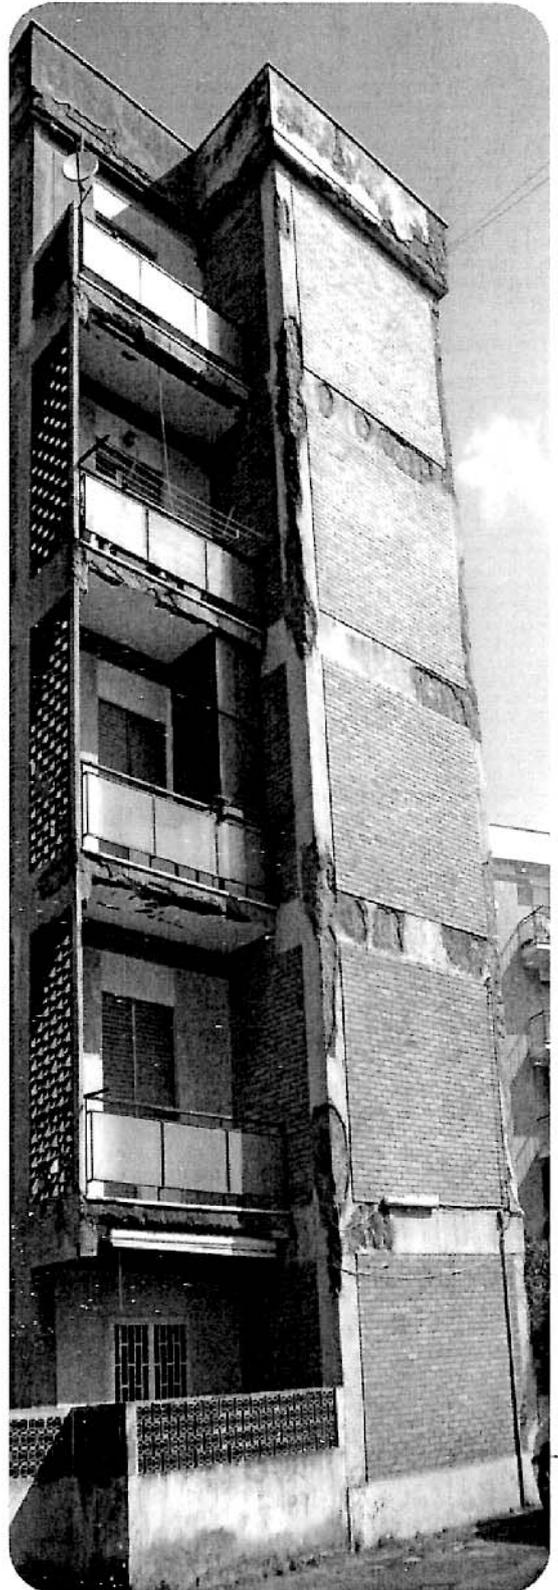
Foto 12 - Vista lato sud del fabbricato A

Si presentano in pessime condizioni di conservazione con vistosi distacchi del copriferro pressoché in tutte le solette dei balconi (vds foto 12), pertanto i paramenti risultano gravemente deteriorati in misura superiore al 10% della superficie complessiva della facciata.

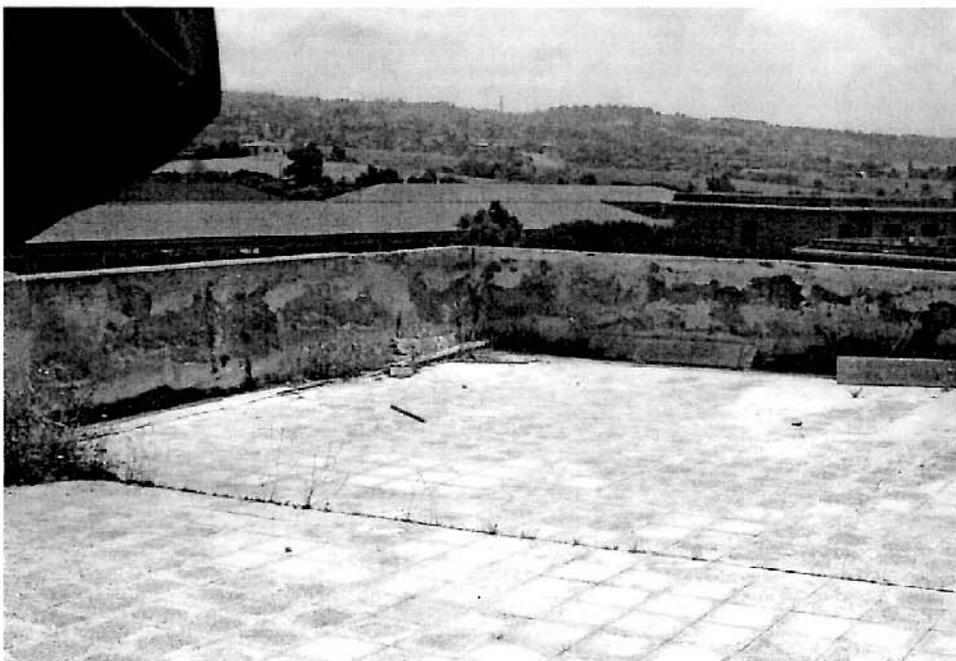
Foto 17

L'edificio è una tipica palazzina degli anni '60 con struttura portante in calcestruzzo armato e tamponature esterne in muratura; il copriferro delle strutture portanti si presenta in evidente stato di degrado con cospicui e visibili distacchi localizzati. La copertura è piana (vds foto da 17 – 21), con pavimentazione a marmette e si presenta deteriorata con evidente perdita di continuità e problemi di tenuta.

Si presenta in pessime condizioni di conservazione e consente infiltrazioni.

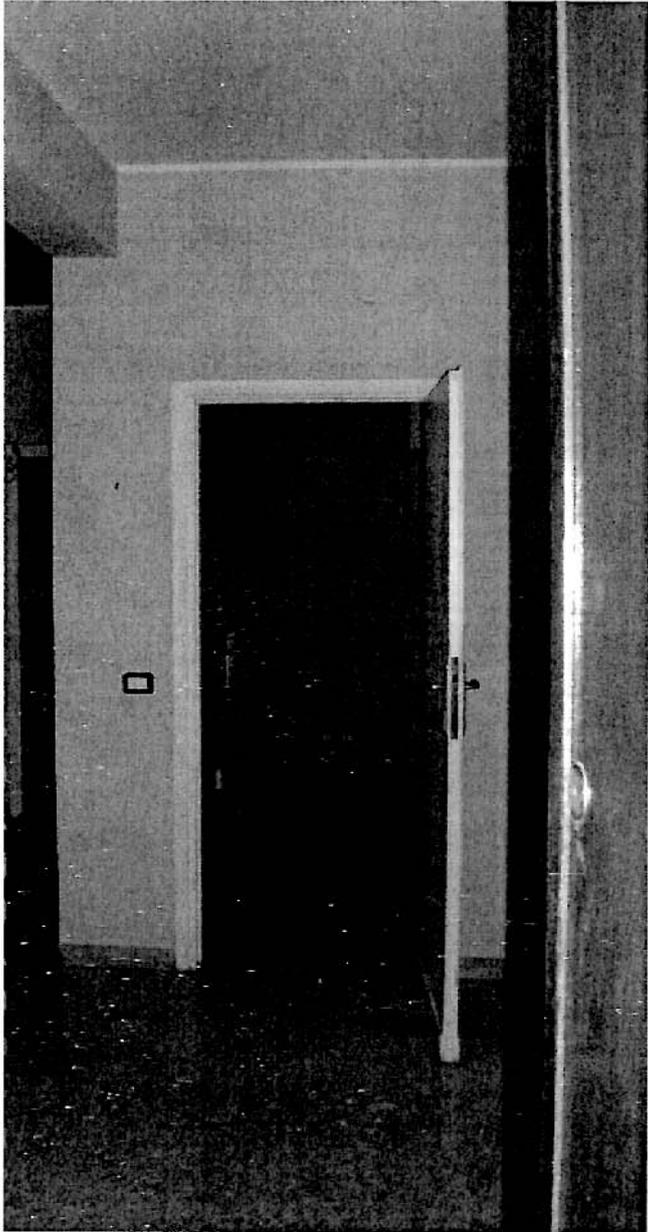
Si presentano in discrete condizioni e non necessitano della sostituzione di oltre il 30% delle superfici (**allegato "A"**).

Foto A1 - Particolari della pavimentazione corridoio dell'alloggio

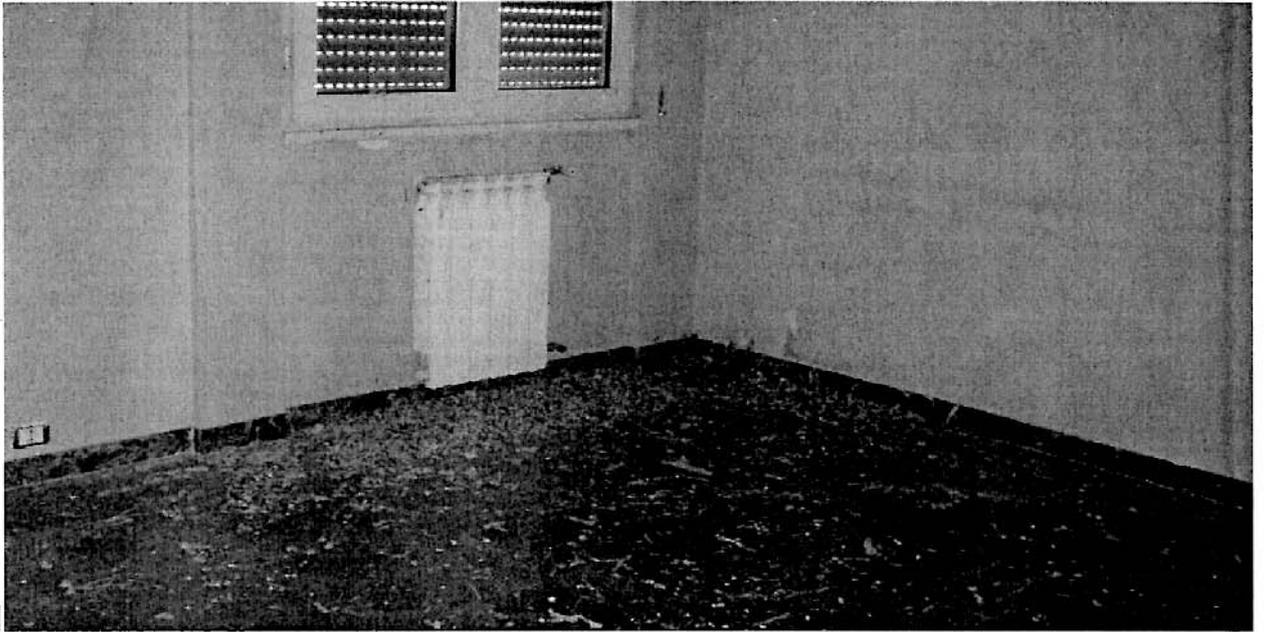
Le pavimentazioni sono in materiale vario: piastrelle in granagliato nel salone e nelle camere e piastrelle in ceramica per la cucina ed il bagno (allegato "A").

Foto A2 - Particolari della pavimentazione salone

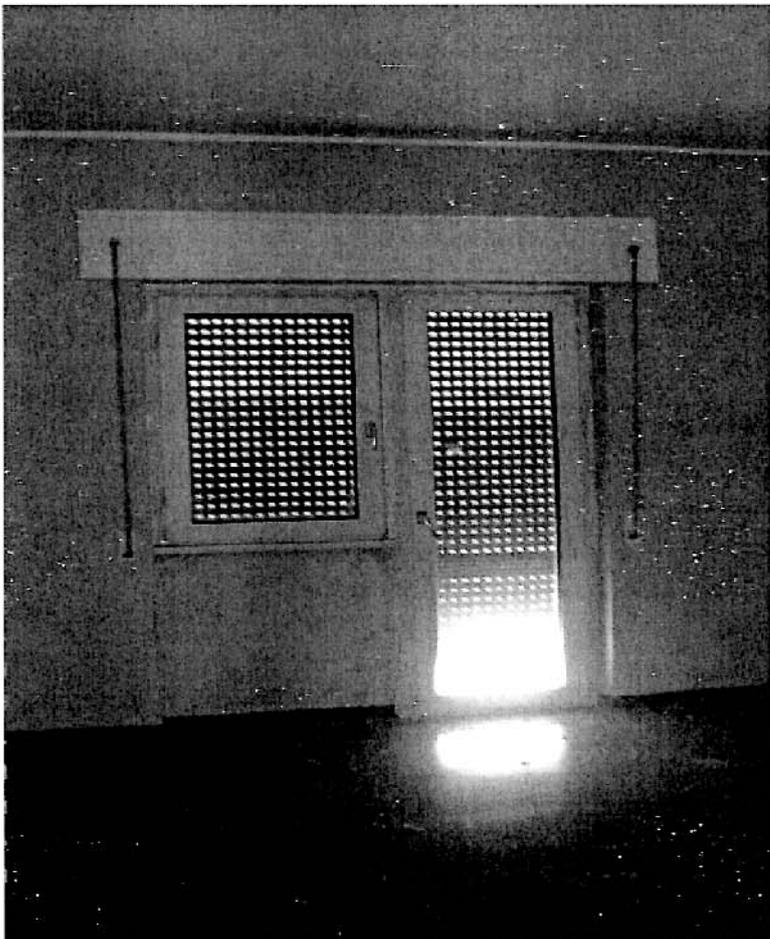
Gli infissi interni sono in legno e gli esterni in PVC a doppio vetro (allegato "A").

Foto A3 - Particolare degli infissi camera

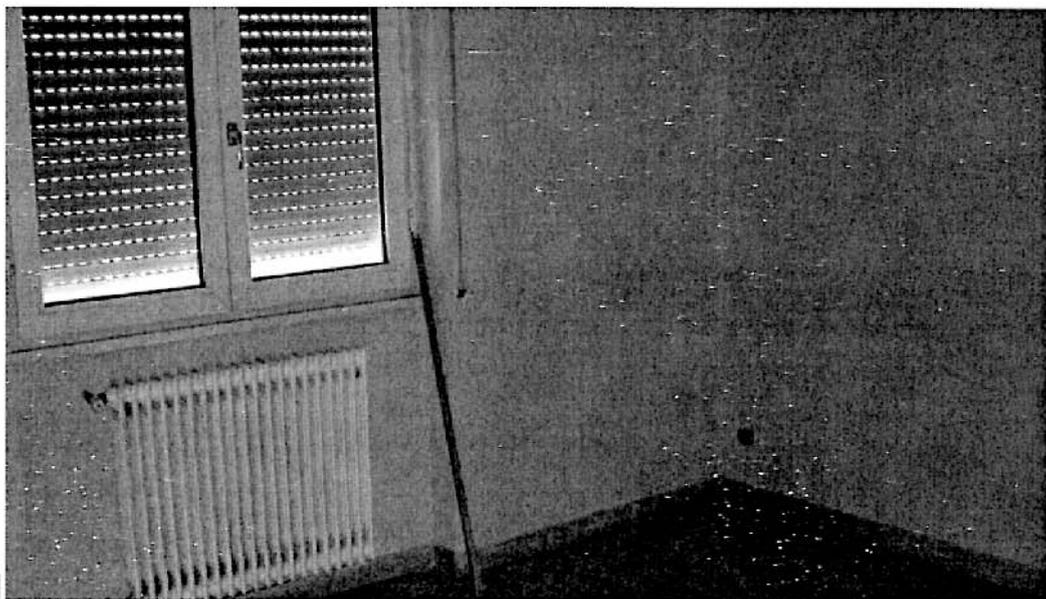
Foto A5 - Particolare degli infissi

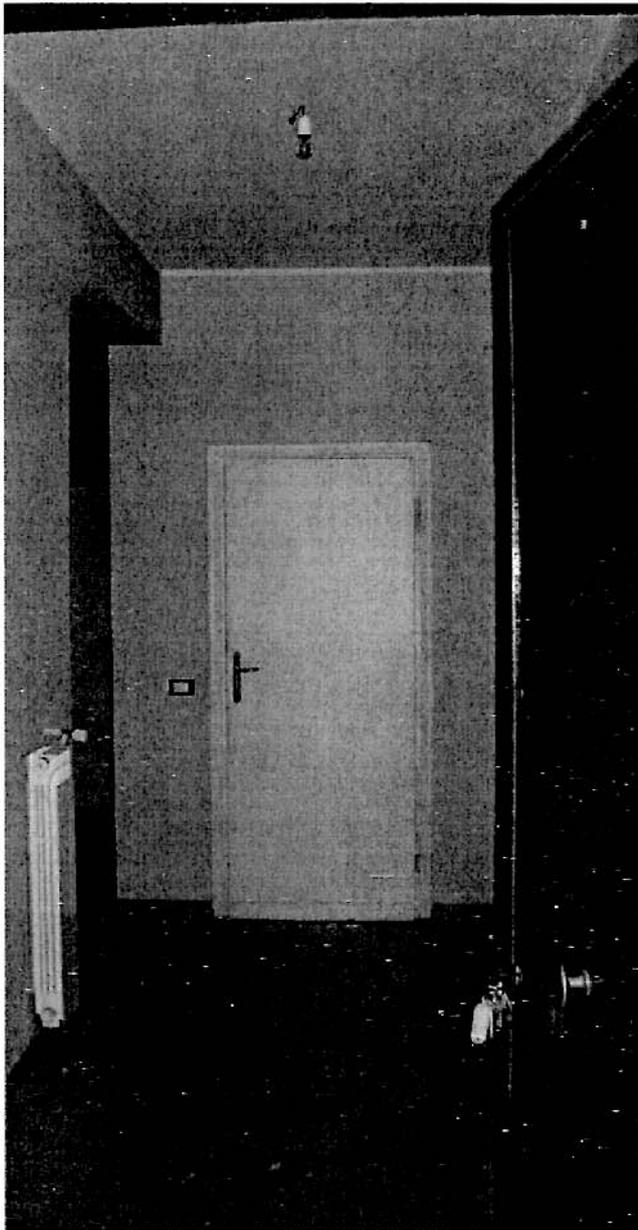
La porta di ingresso è rinforzata (allegato "A").

Foto A11 - Particolari della porta di ingresso e del ingresso dell'alloggio
