**3° REPARTO INFRASTRUTTURE**

## **RELAZIONE TECNICO - DESCRITTIVA**

**COMUNE DI BRESCIA  
VIA LONGURE 26  
PALAZZINA "CAMELIA"  
ALLOGGIO EBS0058**

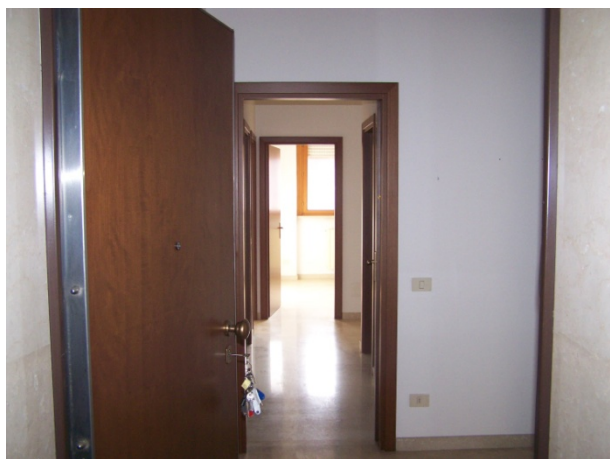
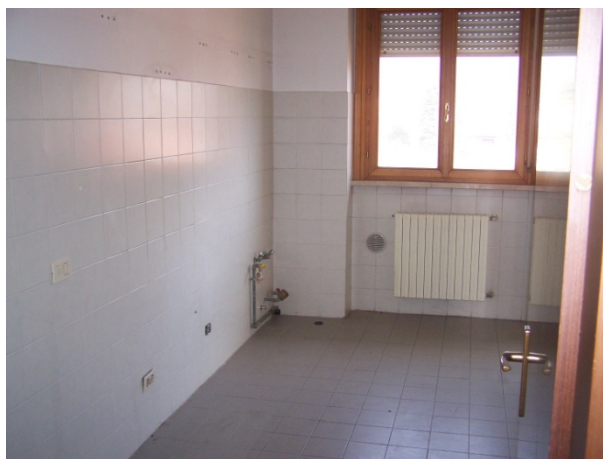
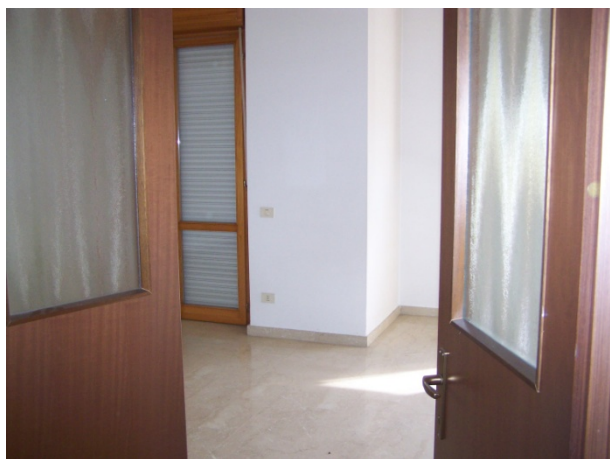
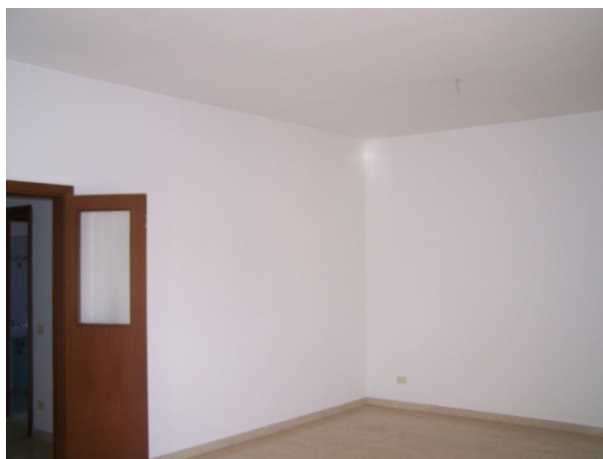
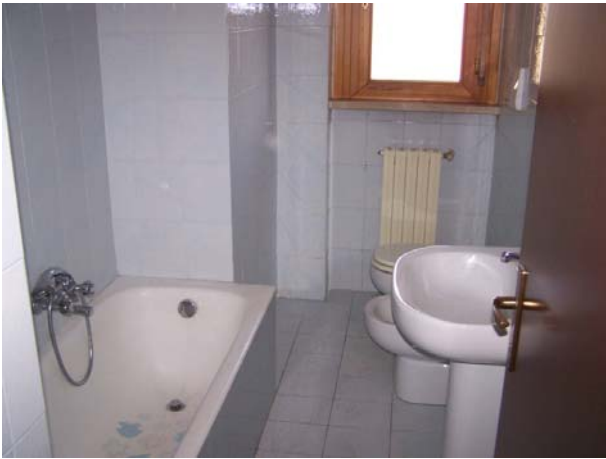
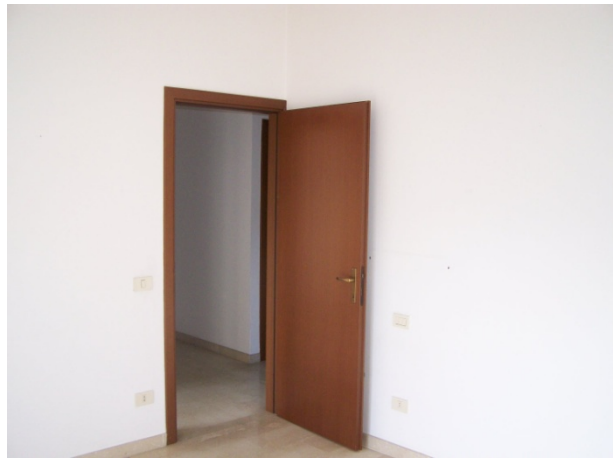
Alloggio demaniale cod. EBS 0058

Nel complesso l'unità immobiliare si presenta in OTTIMO stato di conservazione. Le uniche osservazioni sullo stato che si segnalano sono:

- in alcuni punti il pavimento in marmo è sbeccato, comunque è da considerarsi non scadente in quanto tali condizioni non necessitano la sostituzione di oltre il 30% delle relative superfici.
