## **RELAZIONE TECNICO - DESCRITTIVA**

**Alloggio codice ERM3233**

**Via Aurelia Nord 100 (Km 78), CIVITAVECCHIA - RM**

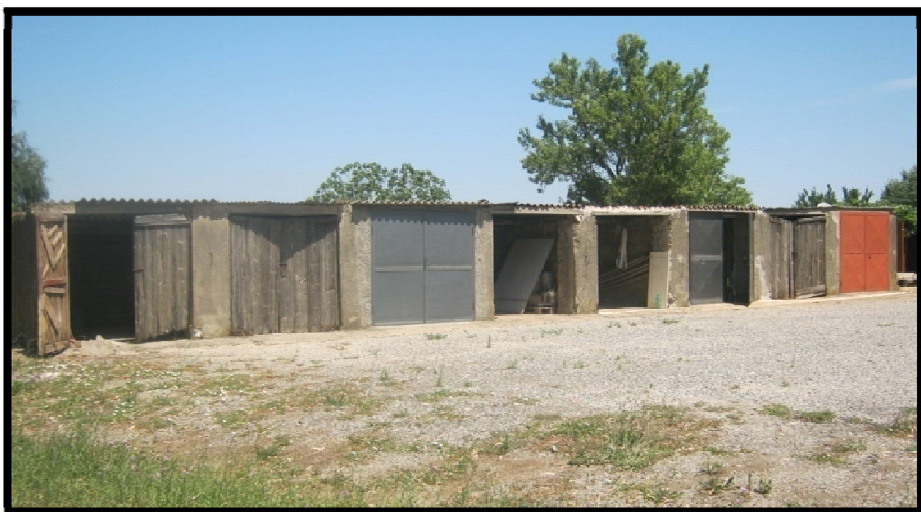
**Fig. 8** – Prospetto dei depositi.

Esterno all'edificio è il corpo dei depositi di pertinenza delle stesse unità immobiliari, con struttura portante in muratura continua e copertura in lamiera (vds. foto 8 e 9).

I depositi esterni di pertinenza degli appartamenti sono in scadenti condizioni di conservazione, con cedimenti puntuali della copertura.

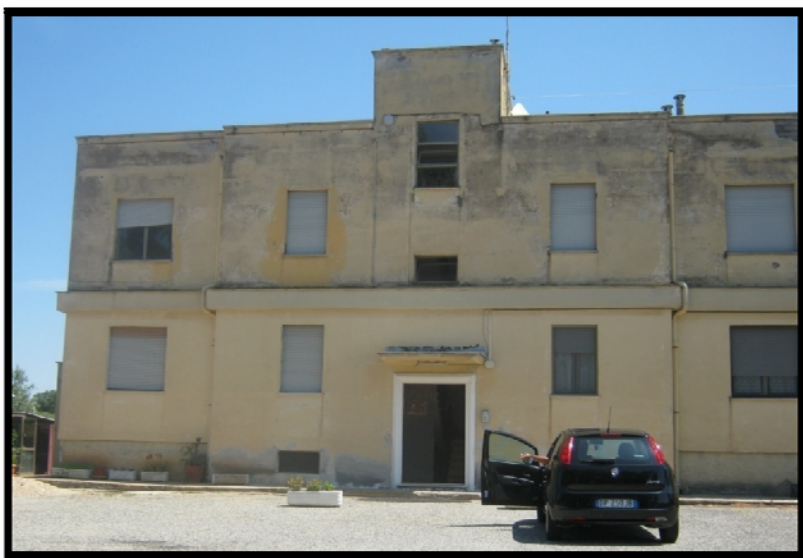
**Fig. 10** – Prospetto principale lato sinistro.

L'edificio è una tipica palazzina degli anni cinquanta con struttura portante mista, in muratura piena e cemento armato, con solai e copertura piana in latero-cemento. I prospetti esterni sono intonacati (vds. foto 10 e 11).

Il fabbricato, per la vicinanza al mare, è soggetto agli effetti dell'umidità e della salsedine. Parte cospicua della superficie d'intonaco dei prospetti esterni presenta macchie di umidità e distacco delle parti.

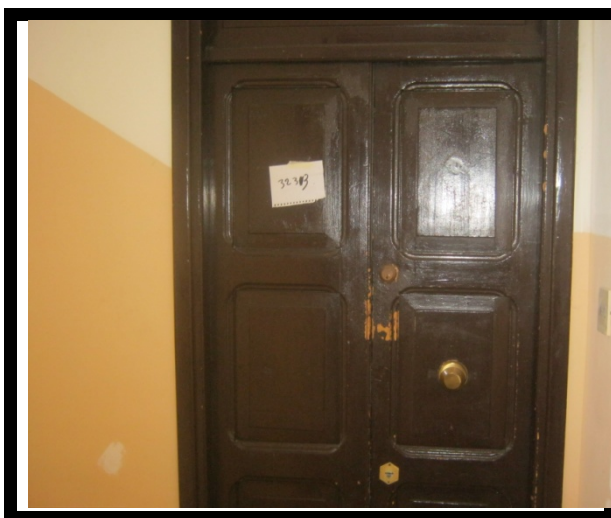
**Fig. 12** – Porta di ingresso della abitazione.

La porta di ingresso dell'abitazione è in legno e non è blindata.

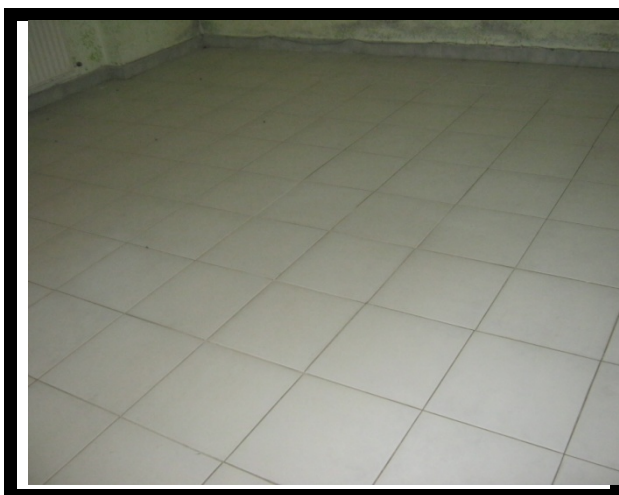
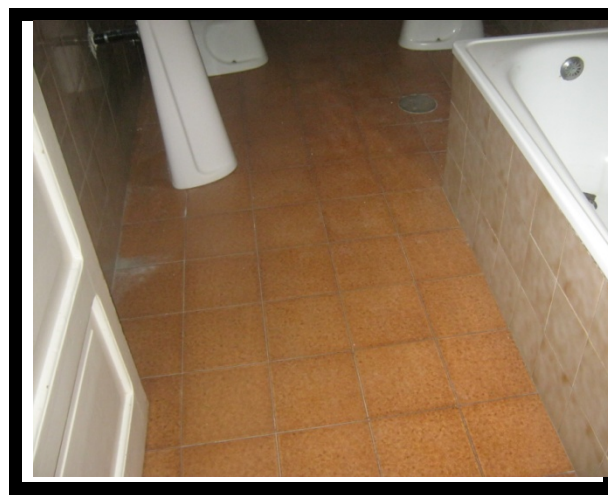
**Fig. 13** – Pavimentazioni camere e bagno.

Le pavimentazioni sono in gres.

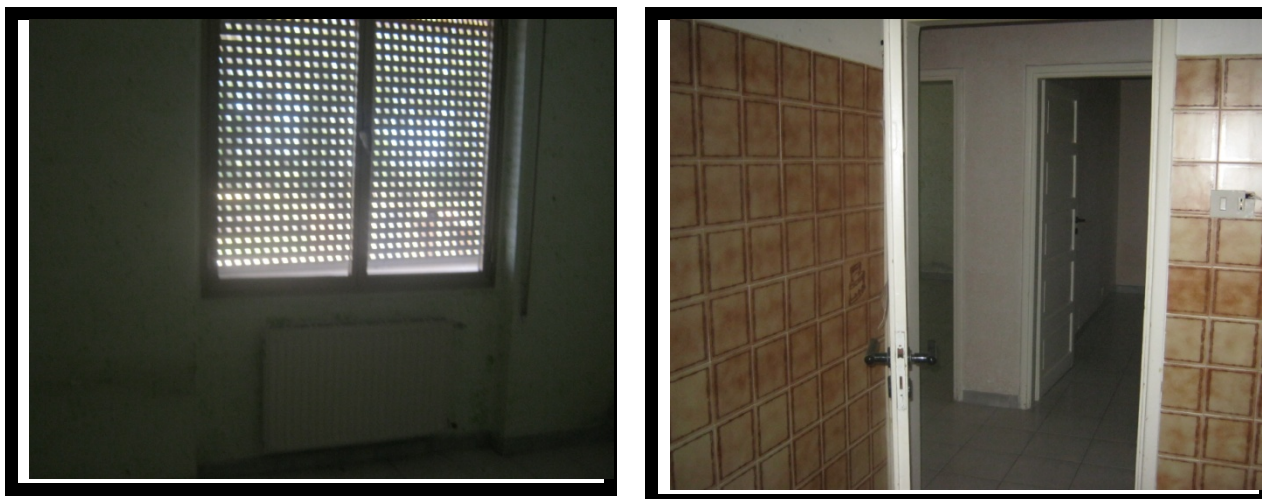
Gli infissi esterni sono in alluminio bronzato a vetro singolo.

**Fig. 14** – Particolare infisso esterno e porta interna.

Gli infissi esterni ormai obsoleti, non garantiscono la tenuta e non sono dotati di vetrocamera.

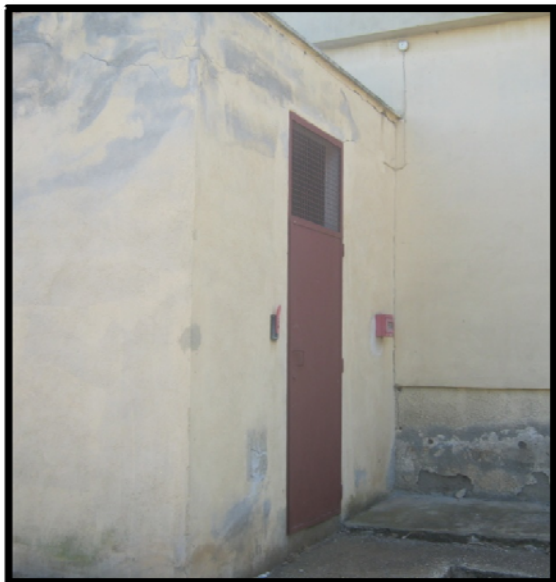
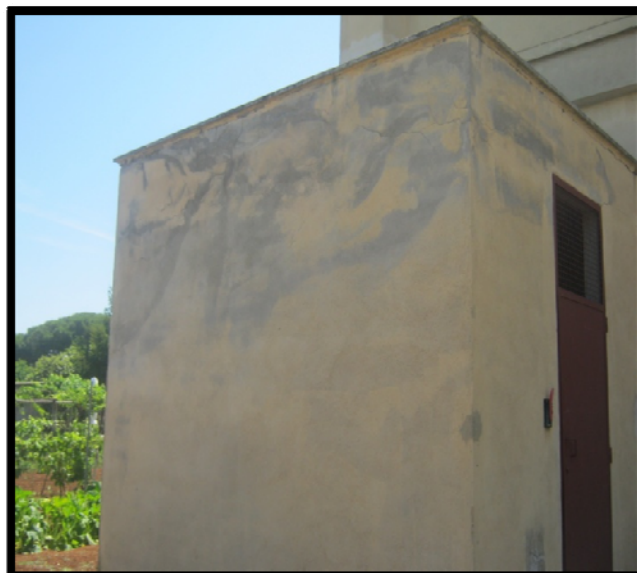
**Fig. 16** - Locale caldaia.

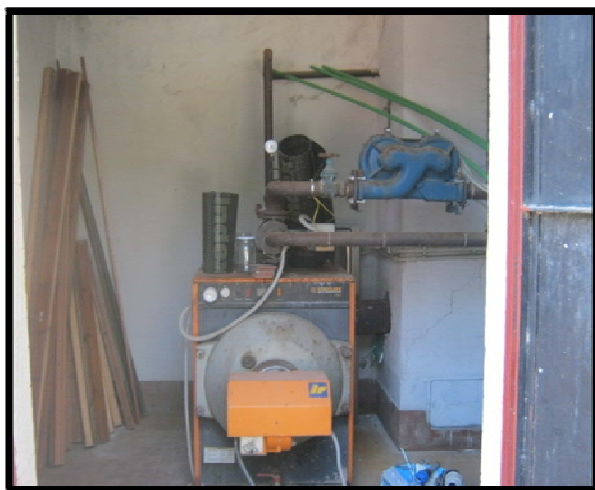
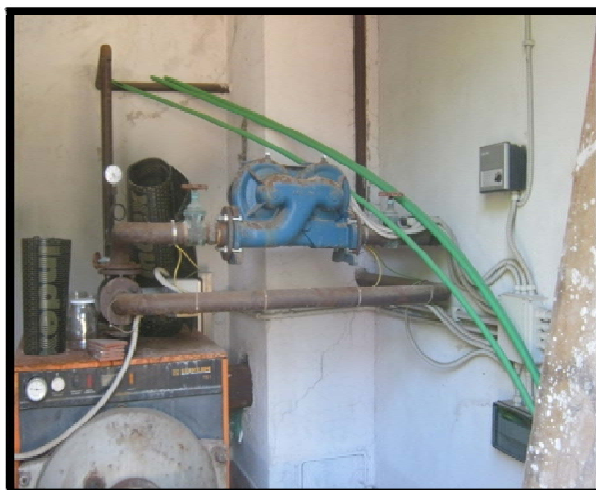
**Fig. 17** – Caldaia.

Il sistema di distribuzione dell'impianto termico è in scarse condizioni di manutenzione, i radiatori non funzionanti ed inefficienti in diverse unità immobiliari; la caldaia risulta non dotata della certificazione di rispondenza alla normativa vigente e pertanto non utilizzata.

L'impianto di riscaldamento non è funzionante, causa inefficienza dei radiatori e vetustà della centrale. Si stimano pertanto importanti interventi di manutenzione straordinaria con necessari interventi su pavimenti e pareti per la realizzazione sottotraccia dei nuovi impianti / necessari interventi manutentivi.

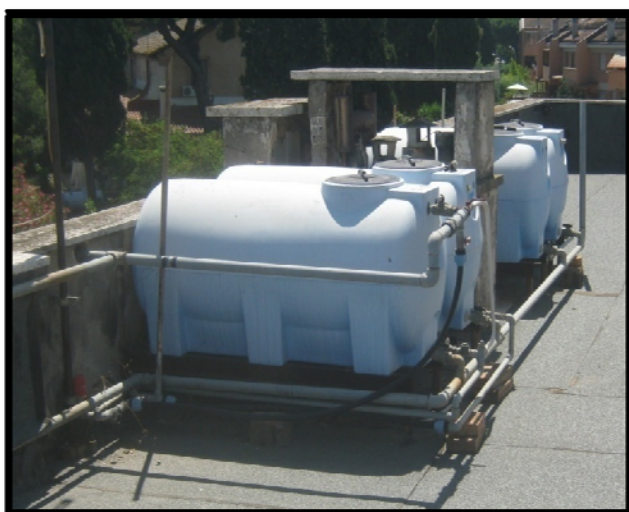
**Fig. 18** – Serbatoi acqua.

- impianto elettrico con dispositivi di sezionamento e di protezione, comunque non adeguato alla normativa vigente;
- impianto idrico sanitario;
- impianto termico centralizzato;
- caldaia per il riscaldamento centralizzata, non funzionante nonché non adeguata alla normativa vigente;
- impianto citofonico;
- serbatoi di acqua per accumulo.

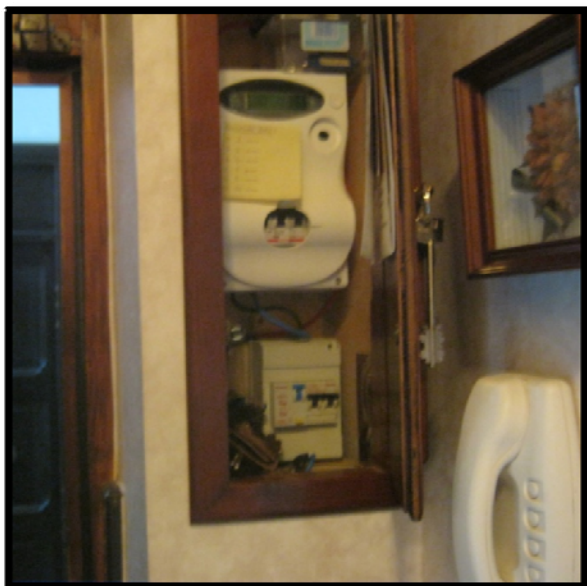
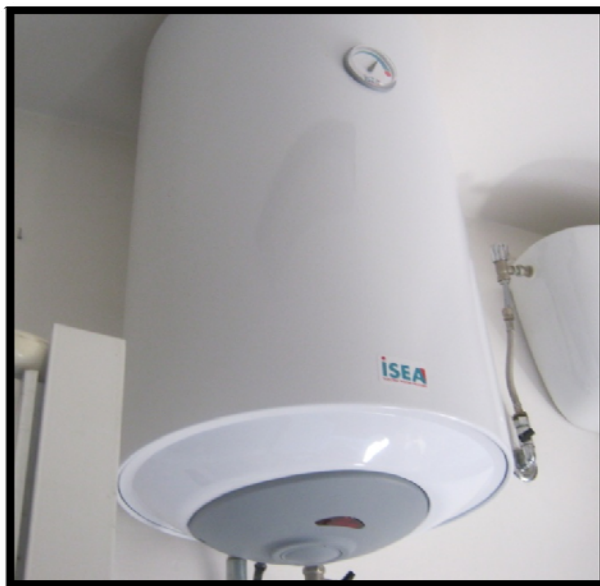
- impianto elettrico con dispositivi di sezionamento e di protezione, comunque non adeguato alla normativa vigente;
- impianto idrico sanitario;
- impianto citofonico;
- impianto ACS (acqua calda sanitaria) autonomo con boiler elettrico;
- impianto di riscaldamento centralizzato con radiatori nelle singole stanze .

**Fig. 20 e 20 bis** – Quadro impianto elettrico e boiler per l'acqua sanitaria.

L'impianto elettrico, con dispositivi di sezionamento e di protezione, risulta comunque non adeguato alla normativa vigente.

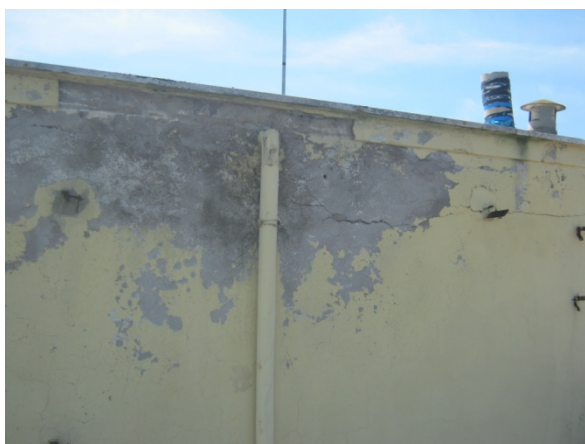
La copertura presenta elementi di discontinuità con infiltrazioni in prossimità del vano scale. Inoltre in prossimità del cornicione si sono verificati locali accumuli di acqua non smaltita sufficientemente dai discendenti con successiva infiltrazione nelle pareti (vds. foto 21).

**Fig. 21** – Particolare della facciata

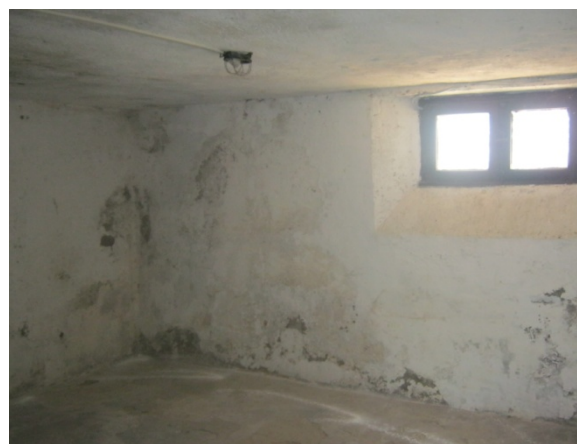
Fenomeni di umidità interstiziale e superficiale delle pareti con cedimento degli intonaci sono altresì evidenti nelle murature delle cantine, al piano interrato dell'edificio (vds. foto 22).

**Fig. 22** – Particolare delle cantine.

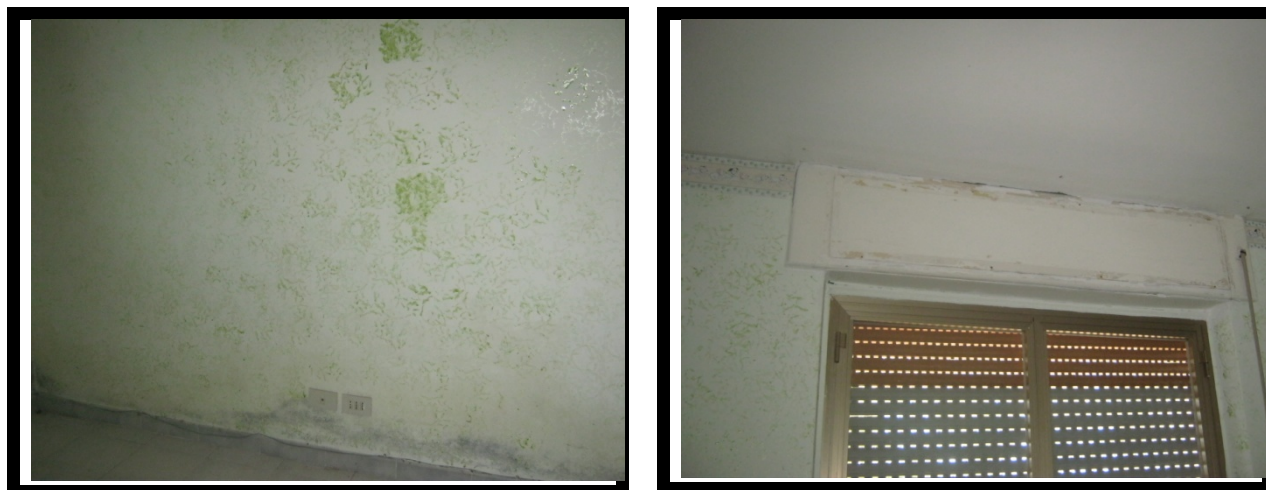
Le pareti ed i soffitti necessitano di interventi di risanamento per tracce di umidità localizzate e diffuse.

**Fig. 23** – Particolare delle infiltrazioni e degli infissi.
