**3° REPARTO INFRASTRUTTURE**

## **RELAZIONE TECNICO - DESCRITTIVA**

**COMUNE DI BRESCIA  
VIA LONGURE 26  
PALAZZINA "CAMELIA"  
ALLOGGIO EBS0062**

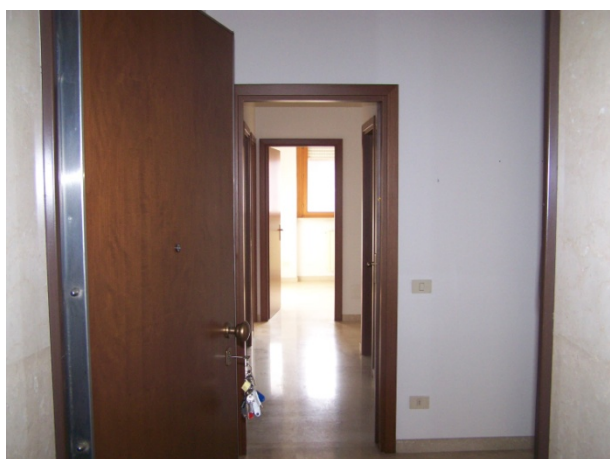
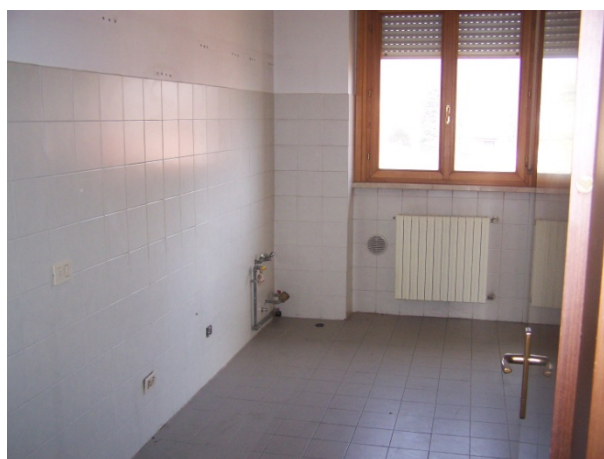
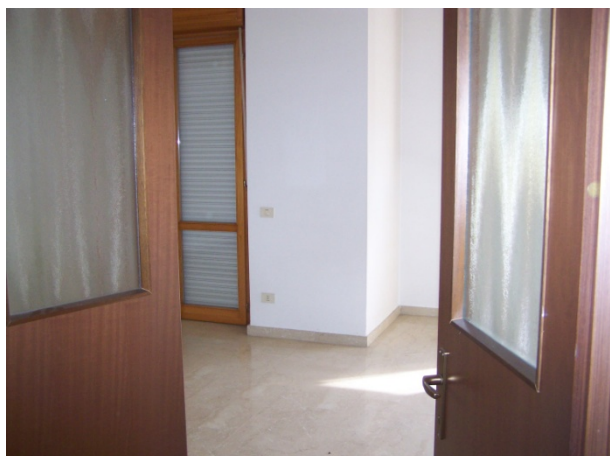
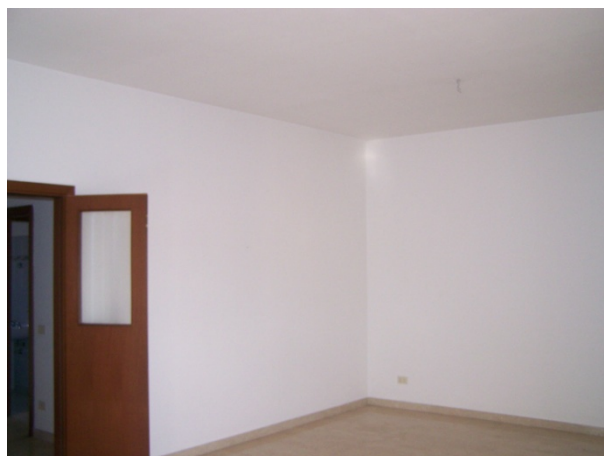
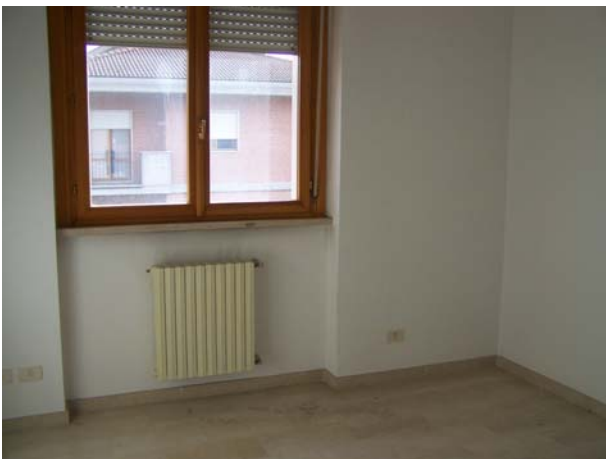
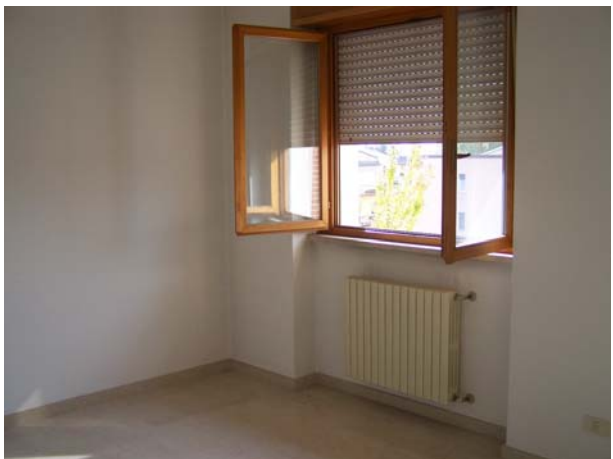
Alloggio demaniale cod. EBS 0062

Nel complesso l'unità immobiliare si presenta in OTTIMO stato di conservazione. Le uniche osservazioni sullo stato che si segnalano sono:

- in alcuni punti il pavimento in marmo è sbeccato, comunque è da considerarsi non scadente in quanto tali condizioni non necessitano la sostituzione di oltre il 30% delle relative superfici.
