## **RELAZIONE TECNICO - DESCRITTIVA**

**Alloggio codice ERM3237**

**Via Aurelia Nord 100 (Km 78), CIVITAVECCHIA - RM**

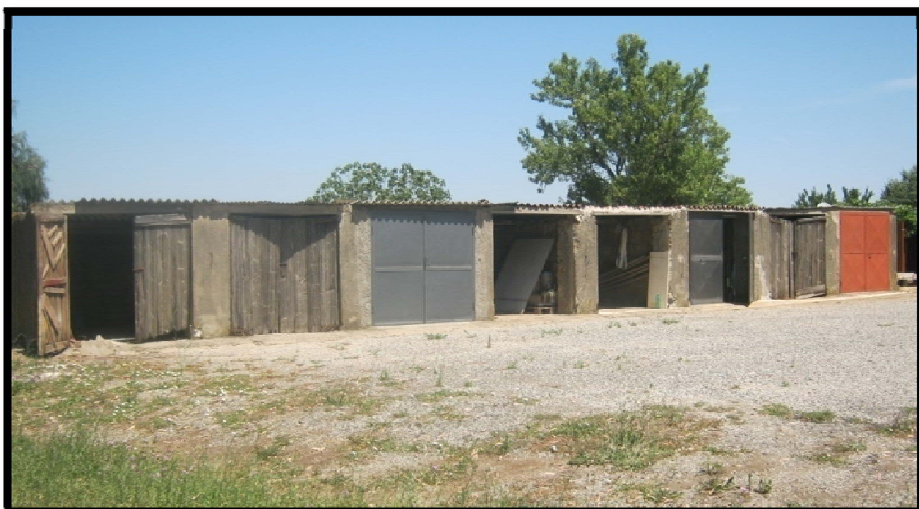
**Fig. 8** – Prospetto dei depositi.

Esterno all'edificio è il corpo dei depositi di pertinenza delle stesse unità immobiliari, con struttura portante in muratura continua e copertura in lamiera (vds. foto 8 e 9).

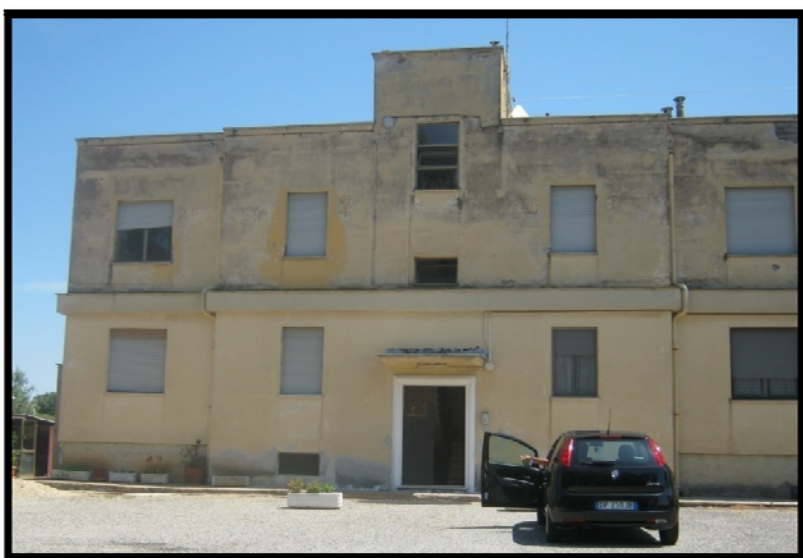
**Fig. 10** – Prospetto principale lato sinistro.

L'edificio è una tipica palazzina degli anni cinquanta con struttura portante mista, in muratura piena e cemento armato, con solai e copertura piana in latero-cemento. I prospetti esterni sono intonacati (vds. foto 10 e 11).

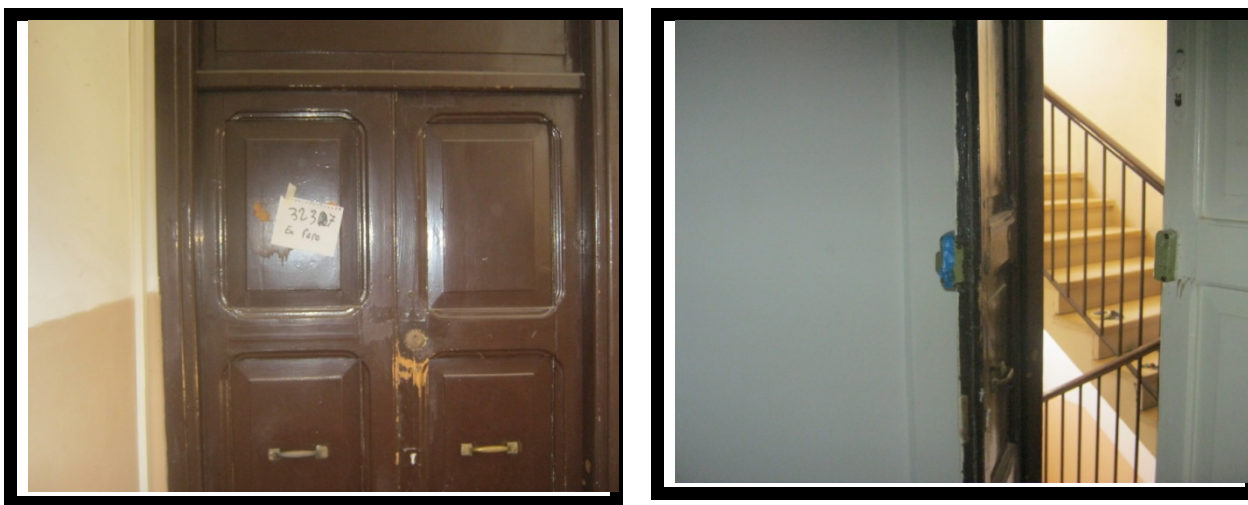
**Fig. 12** – Porta di ingresso della abitazione.

La porta di ingresso dell'abitazione è in legno e non è blindata.

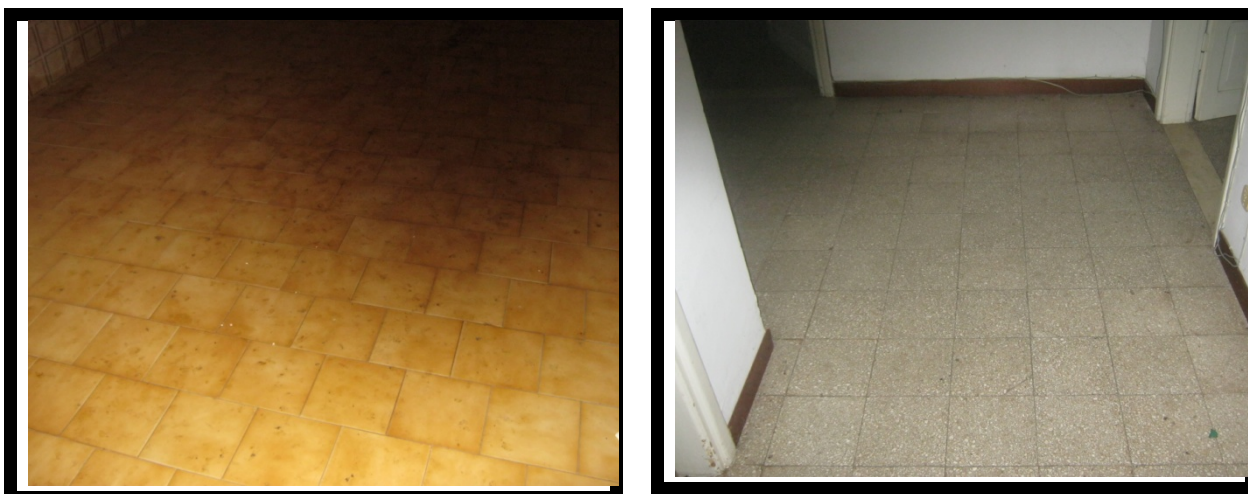
**Fig. 13** – Pavimentazioni ingresso e camere.

Le pavimentazioni sono in materiale di gres e granagliato.

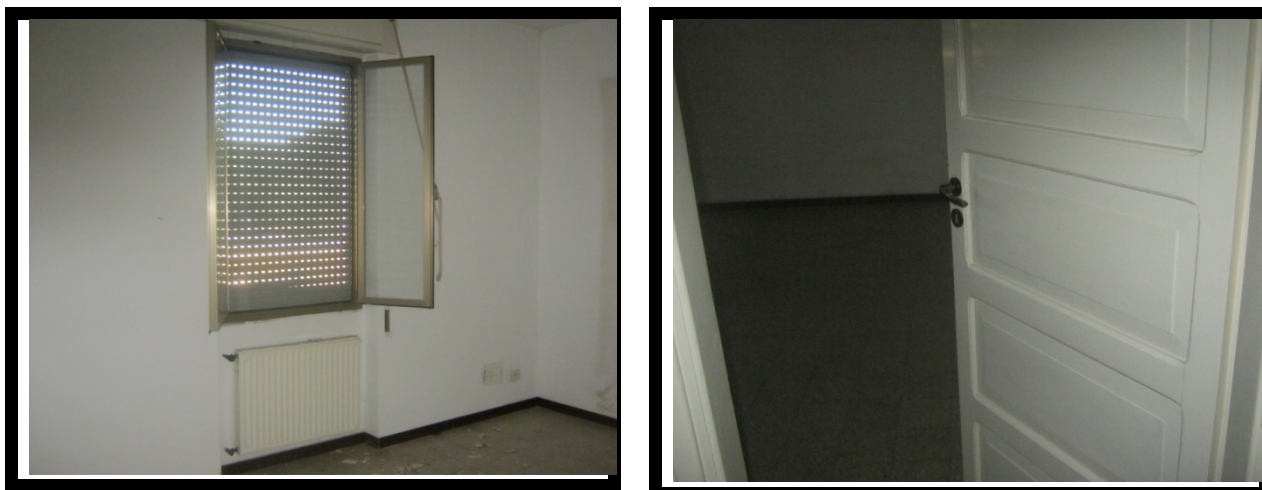
**Fig. 14** – Particolare dell’infisso esterno e della porta interna.

Gli infissi interni sono quelli originali in legno.

Gli infissi esterni sono in alluminio bronzato a vetro singolo.

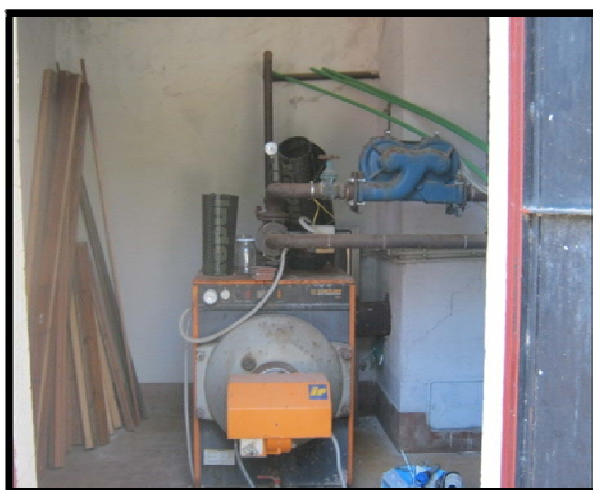
**Fig. 17** – Caldaia.

Il sistema di distribuzione dell'impianto termico è in scarse condizioni di manutenzione, i radiatori non funzionanti ed inefficienti in diverse unità immobiliari; la caldaia risulta non dotata della certificazione di rispondenza alla normativa vigente e pertanto non utilizzata.

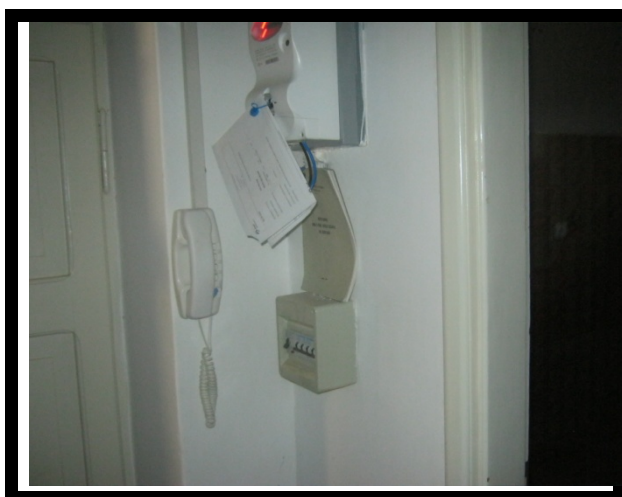
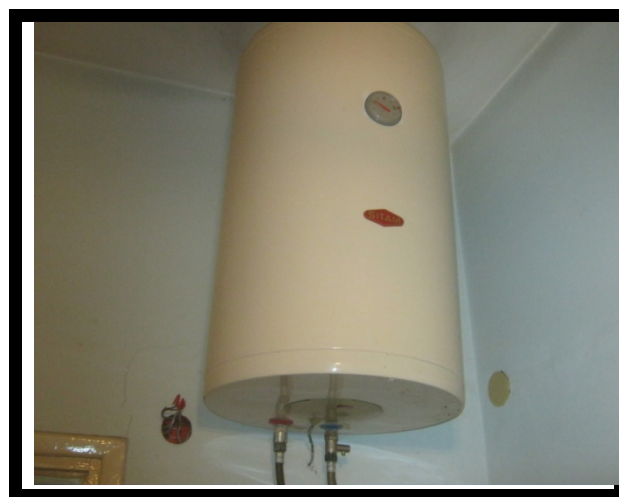
**Fig. 20 e 20 bis** – Quadro impianto elettrico e boiler per l'acqua sanitaria.

- impianto elettrico con dispositivi di sezionamento e di protezione, comunque non adeguato alla normativa vigente;
- impianto idrico sanitario;
- impianto citofonico;
- impianto ACS (acqua calda sanitaria) autonomo con boiler elettrico;
- impianto di riscaldamento centralizzato con radiatori nelle singole stanze.

L'impianto elettrico, con dispositivi di sezionamento e di protezione, comunque non è adeguato alla normativa vigente.

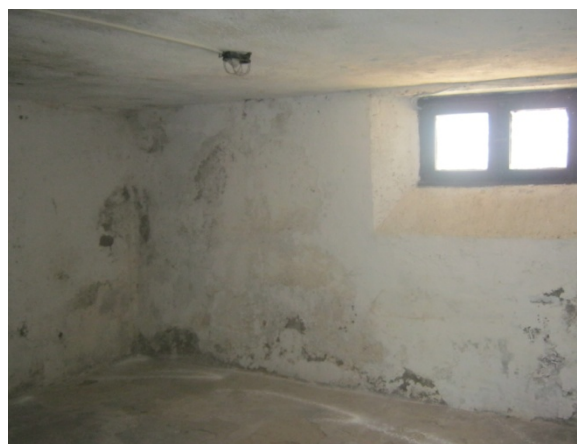
**Fig. 22** – Particolare delle cantine.

Fenomeni di umidità interstiziale e superficiale delle pareti con cedimento degli intonaci sono altresì evidenti nelle murature delle cantine, al piano seminterrato dell'edificio (vds. foto 22).

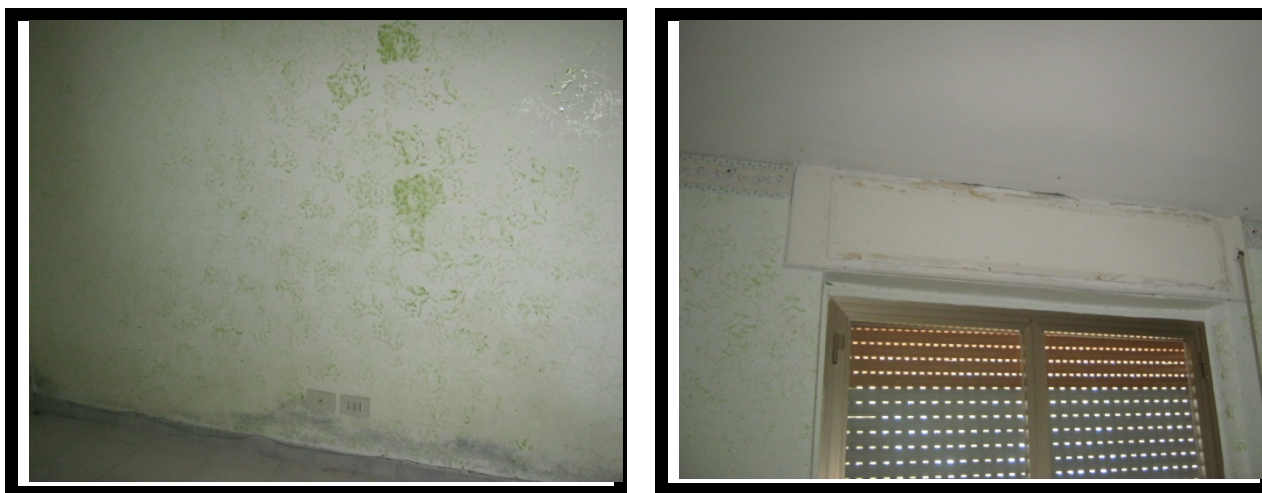
**Fig. 23** – Particolare delle infiltrazioni d’acqua e degli infissi.

Le pareti ed i soffitti necessitano di interventi di risanamento per tracce di umidità localizzate e diffuse.

Gli infissi esterni ormai obsoleti, non garantiscono la tenuta e non sono dotati di vetrocamera.
