**RELAZIONE TECNICO – DESCRITTIVA**

**ALLOGGIO EAN 0032**

**FALCONARA MARITTIMA (AN)**

**Via Fiumesino, n. 3**

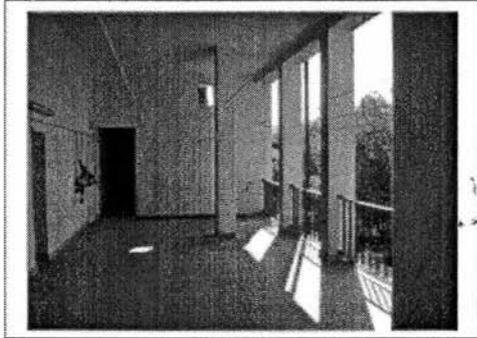
**FOTO 6 PIANO ATTICO E SOFFITTE**

L'edificio presenta uno stato manutentivo normale, in quanto l'impianto elettrico è privo di certificazione e quindi, necessita di interventi di adeguamento. Altresì, la struttura portante in legno della copertura risulta ammalorata in alcuni punti, necessitando dei conseguenziali interventi di ripristino.

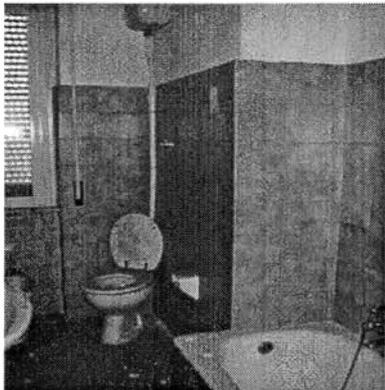
**FOTO 8 BAGNO**

- l'impianto elettrico necessita di adeguamento e certificazione;
- l'impianto di riscaldamento termo autonomo, non funzionante da tempo, necessita di adeguamento e certificazione;
- l'impianto idrico sanitario, non funzionante da tempo, necessita di verifica della funzionalità e conseguenziale adeguamento.
