*Ministero della Difesa*  
Direzione dei Lavori e del Demanio  
Ufficio Generale Dismissione Immobili  
Piazza della Marina. 4 - 00196 Roma

## RELAZIONE TECNICO - DESCRITTIVA

**Alloggio codice ERM3223**  
**Largo Acquaroni n. 7/8, Pal. A - CIVITAVECCHIA (RM)**

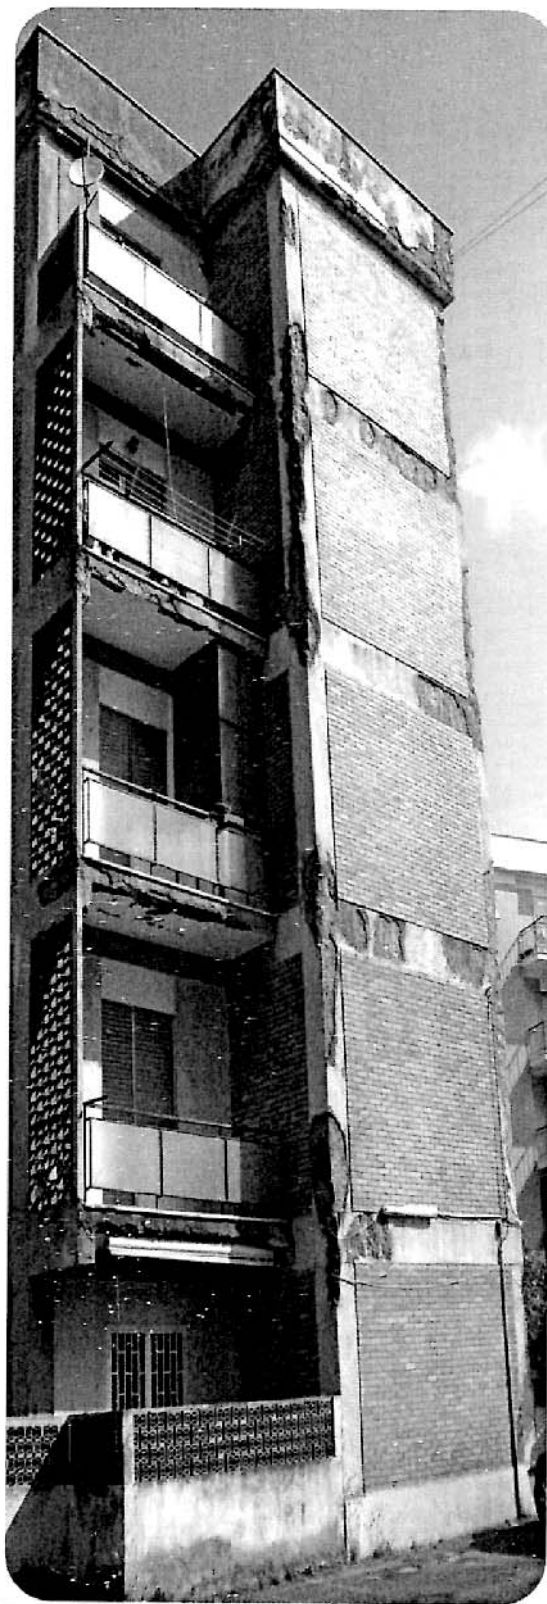
Foto 12 - Vista lato sud del fabbricato A

Si presentano in pessime condizioni di conservazione con vistosi distacchi del copriferro pressoché in tutte le solette dei balconi (vds foto 12), pertanto i paramenti risultano gravemente deteriorati in misura superiore al 10% della superficie complessiva della facciata.

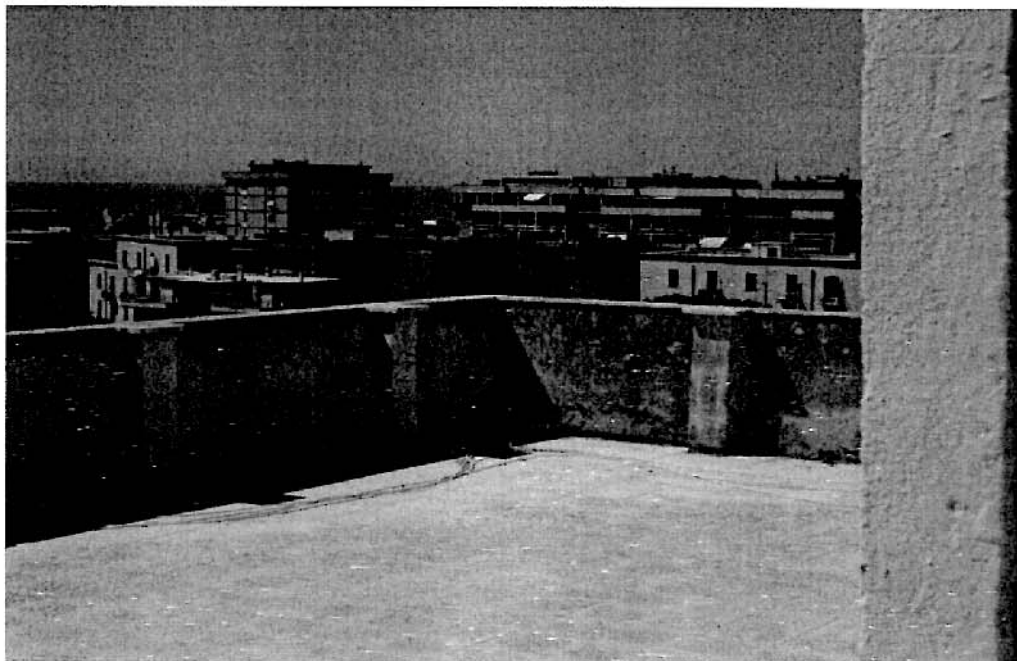
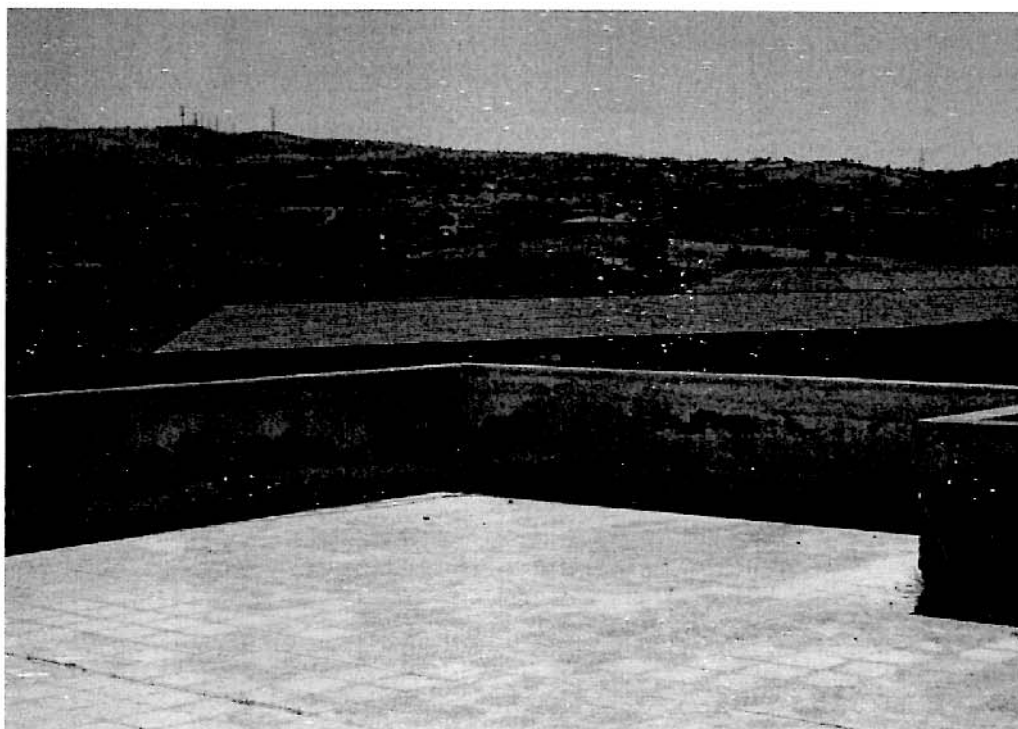
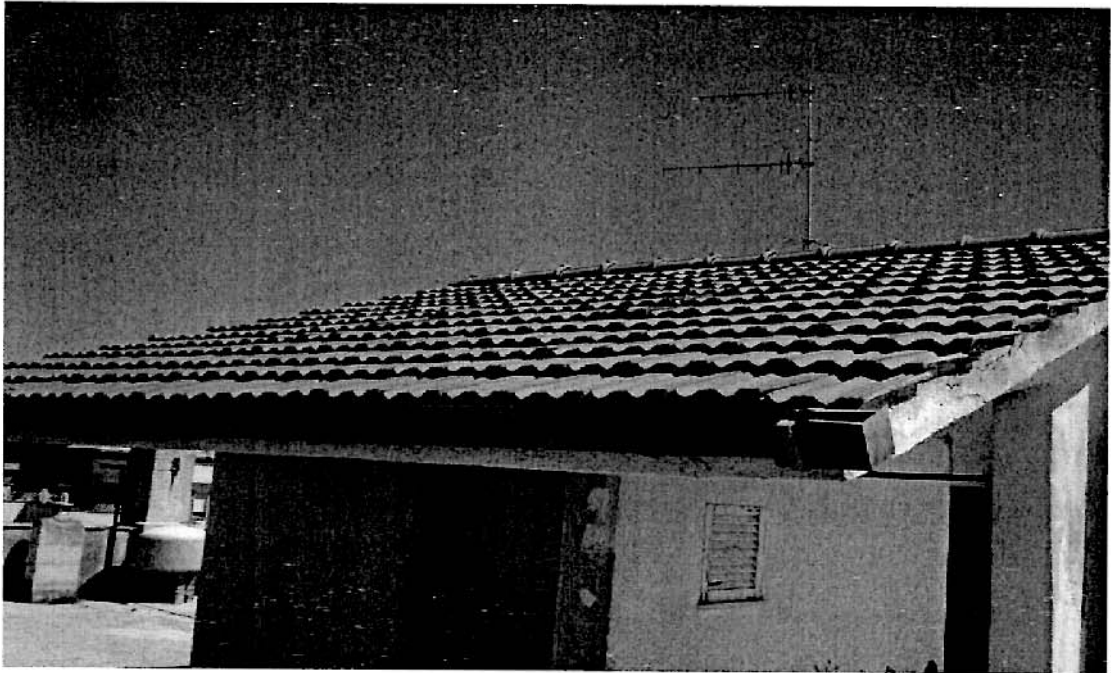
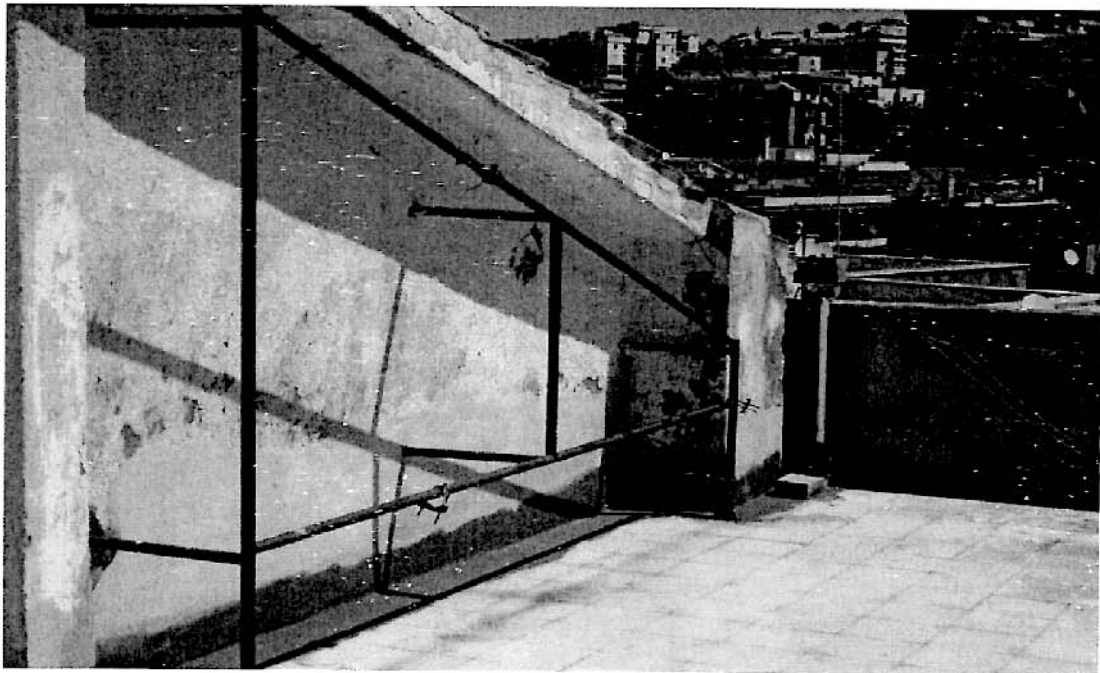
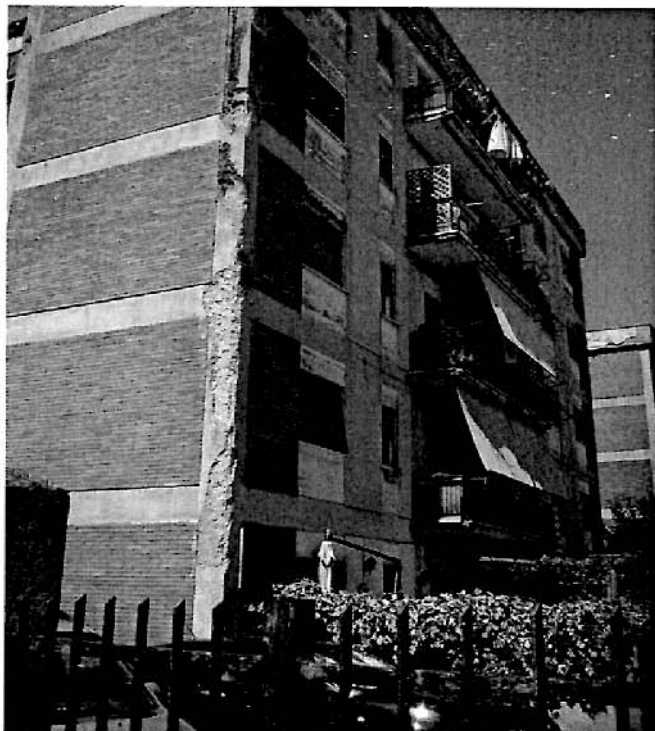
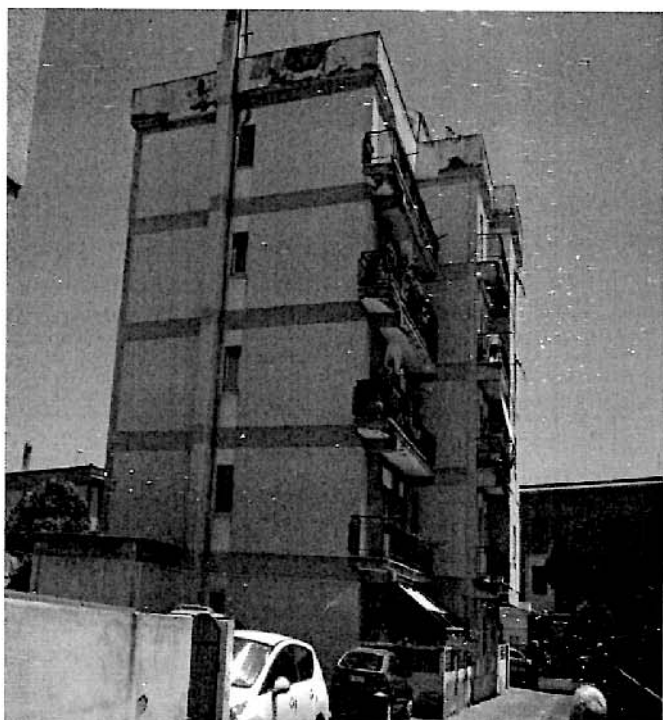
L'edificio è una tipica palazzina degli anni '60 con struttura portante in calcestruzzo armato e tamponature esterne in muratura; il copriferro delle strutture portanti si presenta in evidente stato di degrado con cospicui e visibili distacchi localizzati. La copertura è piana (vds foto da 17 - 22), con pavimentazione a marmette e si presenta deteriorata con evidente perdita di continuità e problemi di tenuta.

Si presenta in pessime condizioni di conservazione e consente infiltrazioni.

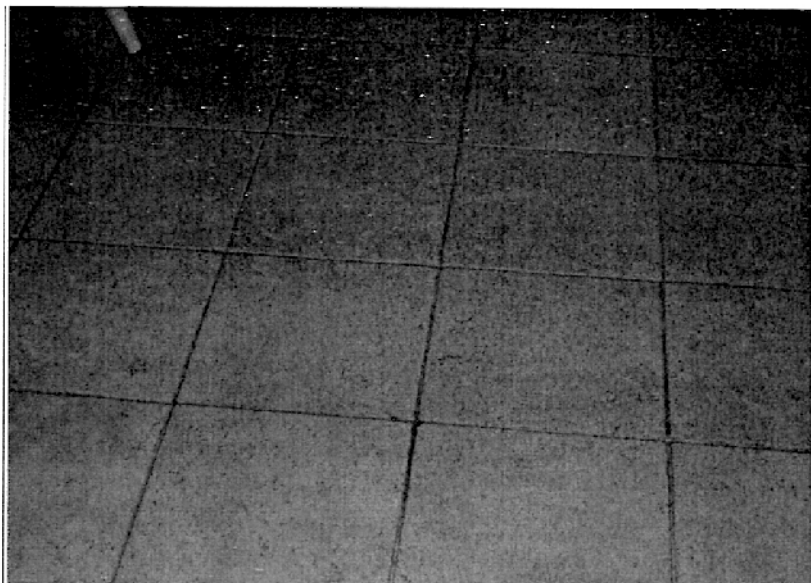
Foto A1 - Particolari della pavimentazione dell'alloggio

Si presentano in discrete condizioni e non necessitano della sostituzione di oltre il 30% delle superfici (**allegato "A"**).

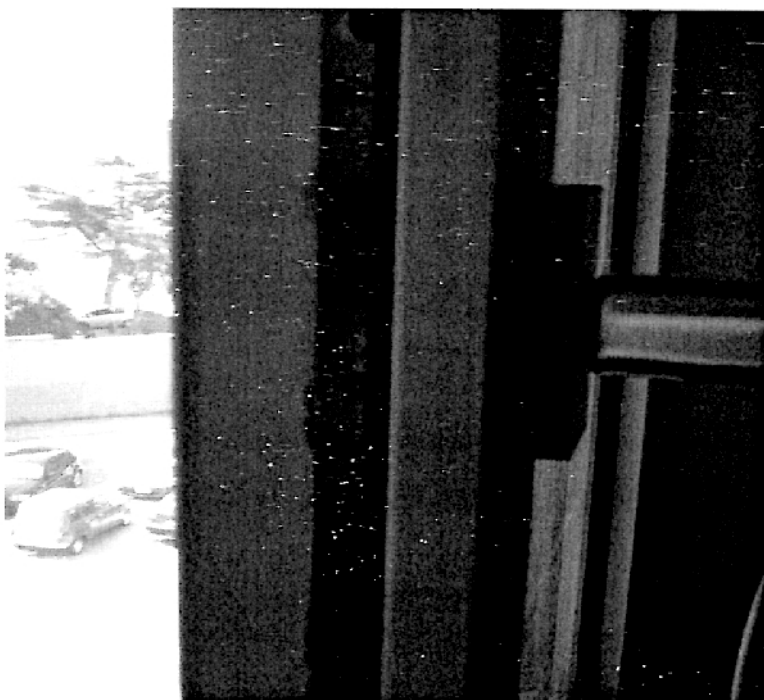
Foto A2 - Particolari degli infissi dell'alloggio

Gli infissi interni sono in legno e gli esterni in PVC a doppio vetro (allegato "A").

Si presentano in discrete condizioni e non necessitano della sostituzione di oltre la metà della dotazione presente.

Non hanno manifestato evidenti problemi di tenuta agli agenti atmosferici tali da rendere necessaria la sostituzione di oltre la metà della dotazione presente.

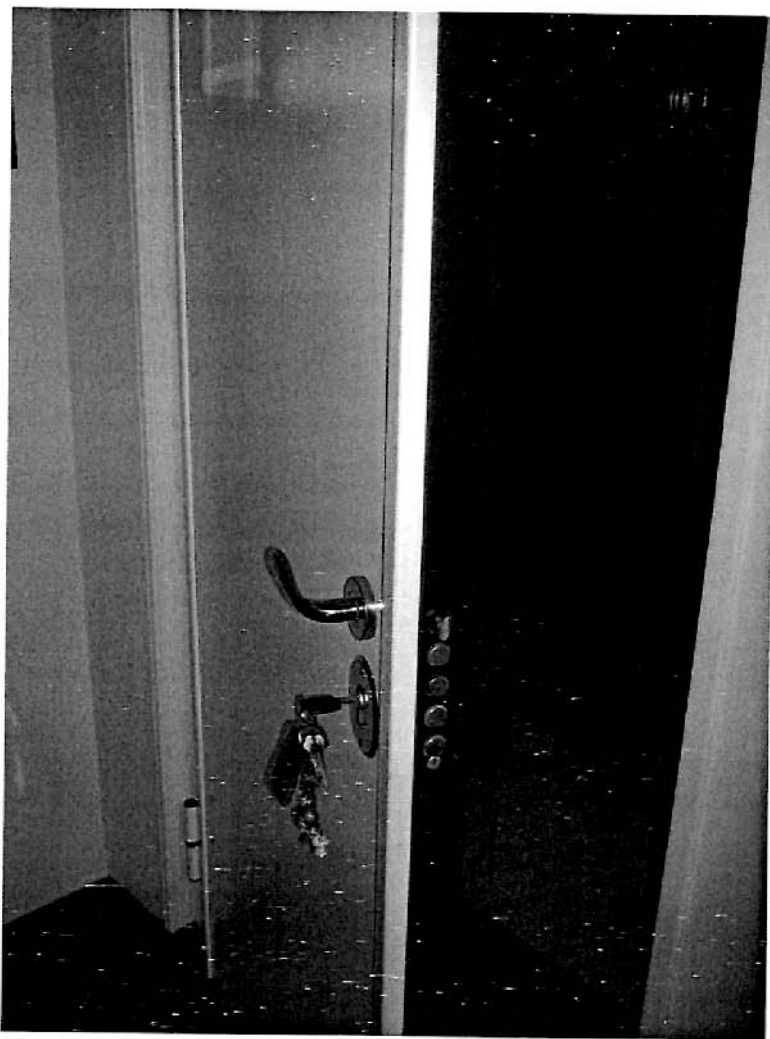
Foto A8 – Particolare della porta d'ingresso

La porta di ingresso è rinforzata (allegato "A").
