**3° REPARTO INFRASTRUTTURE**

**RELAZIONE TECNICO - DESCRITTIVA**

COMUNE DI PAVIA  
VIA RIVIERA 28  
ALLOGGIO EPV0004

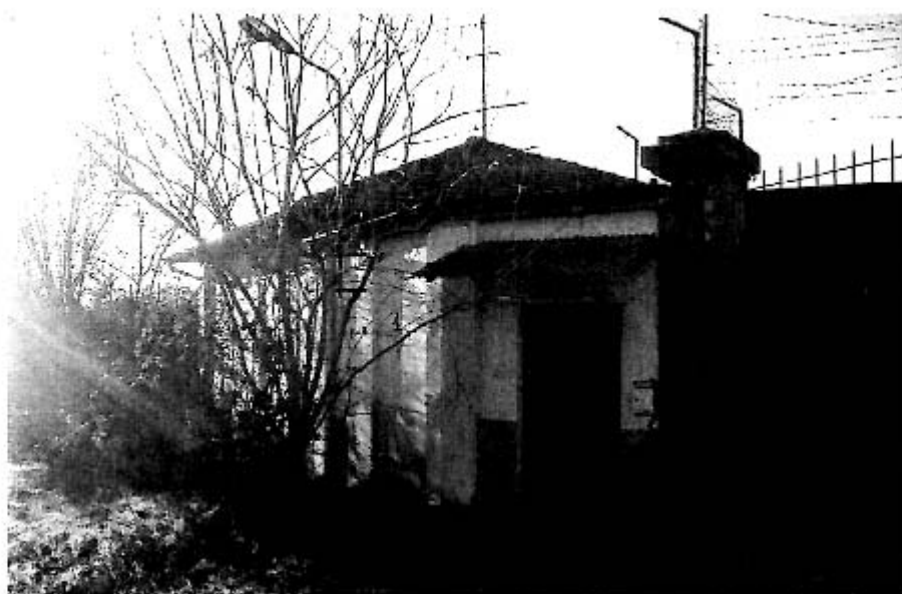
**FOTOGRAFIA DEL BENE DA STIMARE**

*Trattasi di una villetta indipendente a un piano fuori terra ed uno interrato con struttura portante prevalente in muratura, la copertura in struttura in legno con tegole marsigliesi, esternamente il fabbricato è intonacato ed imbiancato. Ha un piccolo terreno pertinenziale adibito a cortile e giardino avente una superficie catastale di mq. 410.*
