## **1° REPARTO INFRASTRUTTURE TORINO**

### RELAZIONE TECNICO - DESCRITTIVA

Via Cavour,41

ALESSANDRIA

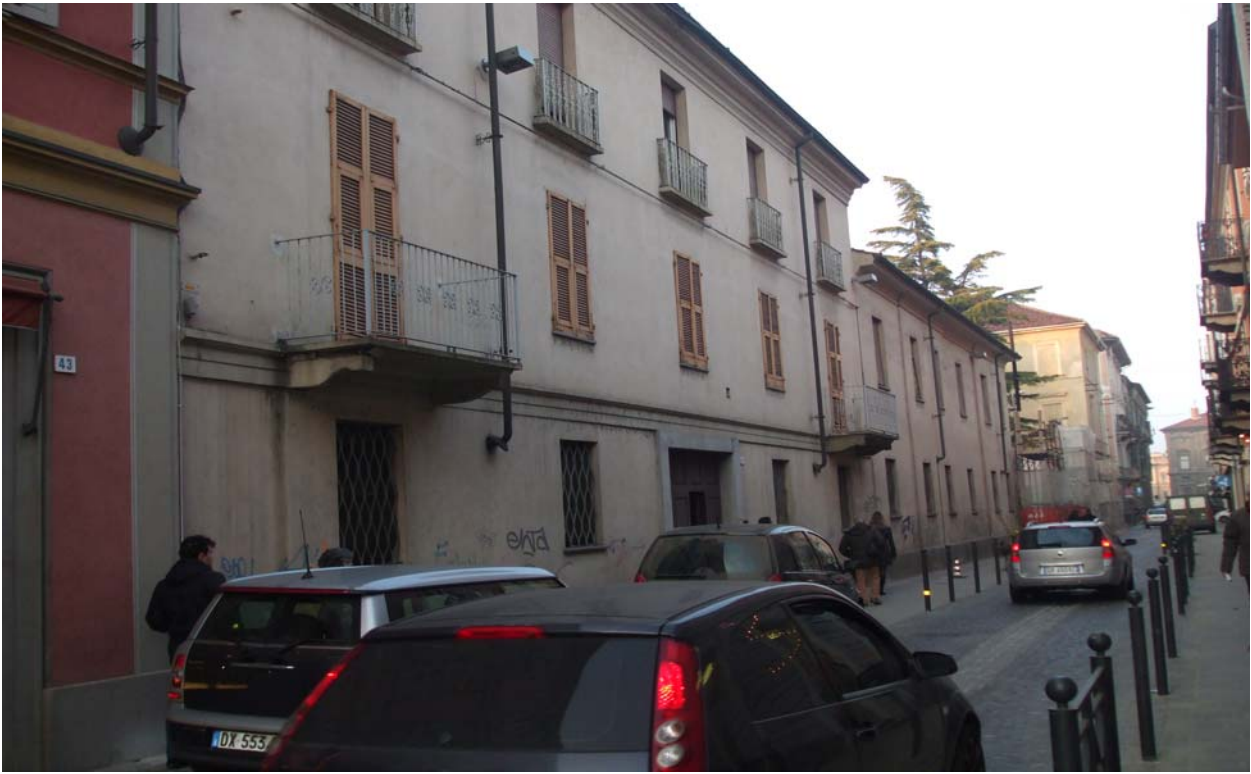
Prospetto esterno

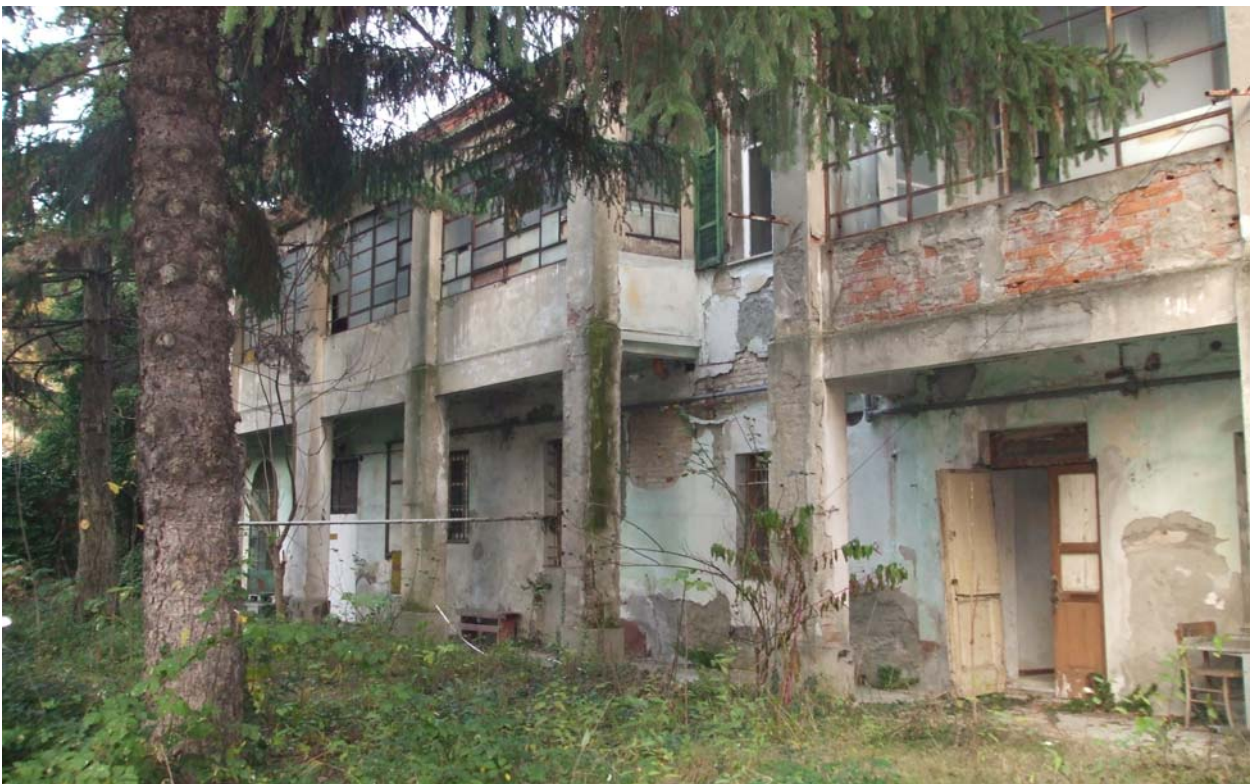
Il prospetto della facciata interna presenta dei distacchi di intonaco e lesioni/fessurazioni su tutta la superficie. La struttura della veranda (che si estende dal piano primo al secondo) chiusa con infissi in ferro e vetro, realizzata in epoca più recente, presenta dei fenomeni di “scoppio del calcestruzzo”.

Prospetto interno

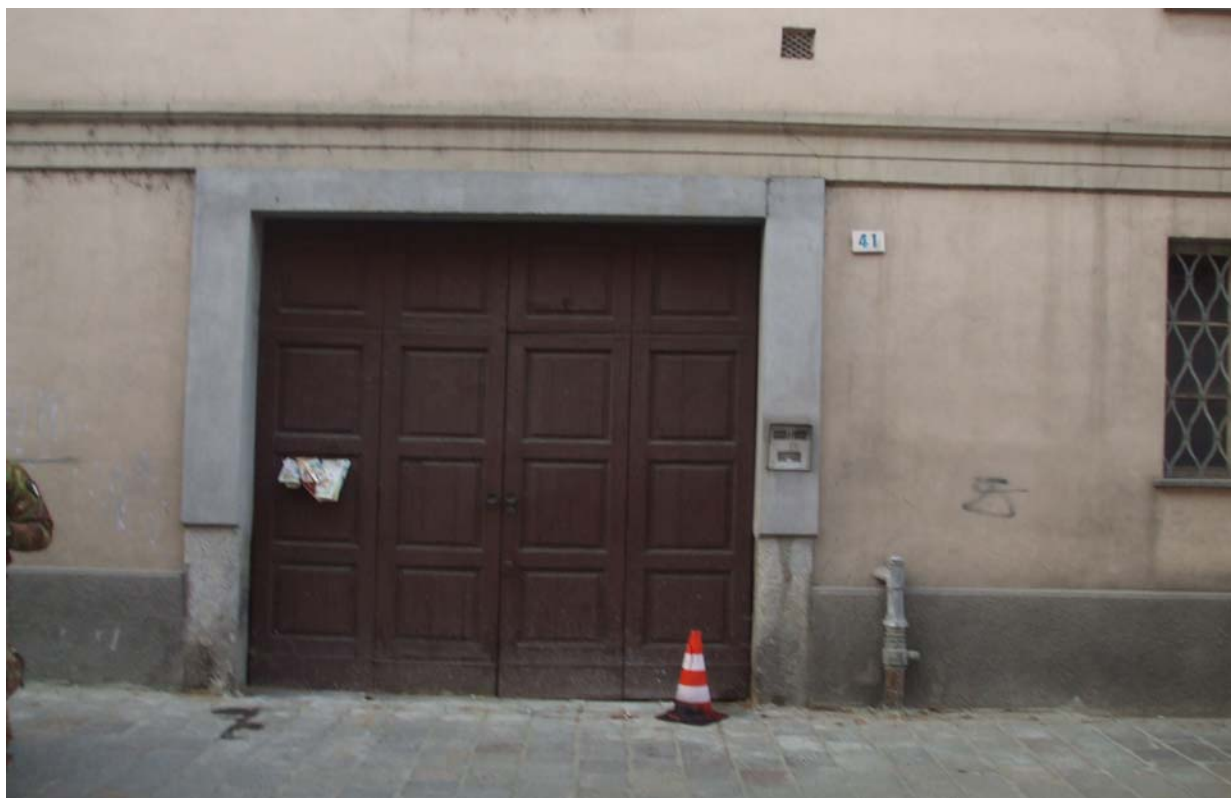
Il complesso è dotato di un accesso carraio/ pedonale ( parte comune) , su via Cavour, in pessimo stato manutentivo .Le parti in comuni sono costituite ( oltre dall’accesso carraio) dalla centrale termica e dal cortile interno. Il locale centrale termica , in pessime condizione manutentive, è sito al piano terra è accessibile dal pozzo scala secondario, (la caldaia posizionata all’interno del locale è inefficiente e non conforme con le disposizioni legislative vigenti). Stato manutentivo pessimo. Il cortile interno è costituito da uno spazio verde, piantumato. E’ possibile realizzare delle aree di stallo. Stato manutentivo pessimo

Prospetto esterno - ingresso
