## **RELAZIONE TECNICO - DESCRITTIVA**

**Alloggio codice ERM3238B**

**Via Aurelia Nord 100 (Km 78), CIVITAVECCHIA - RM**

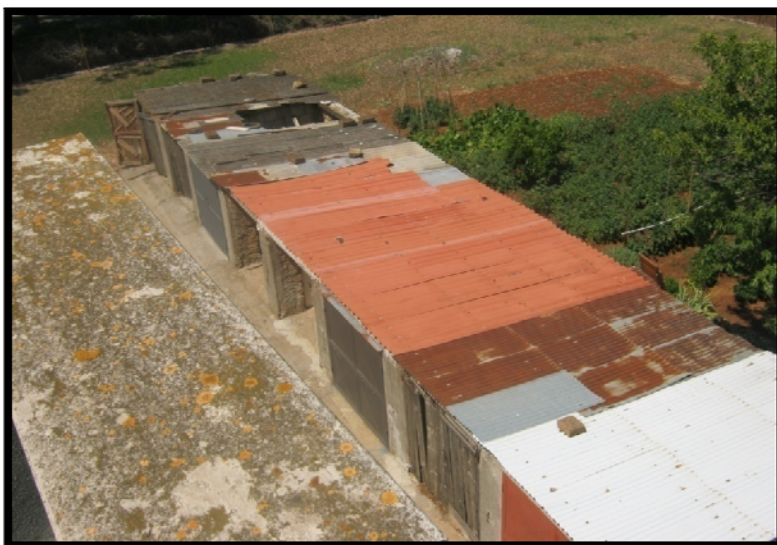
**Fig. 9** – Vista dall'alto dei depositi.

Esterno all'edificio è il corpo dei depositi di pertinenza delle stesse unità immobiliari, con struttura portante in muratura continua e copertura in lamiera (vds. foto 8 e 9).

I depositi esterni di pertinenza degli appartamenti sono in scadenti condizioni di conservazione, con cedimenti puntuali della copertura.

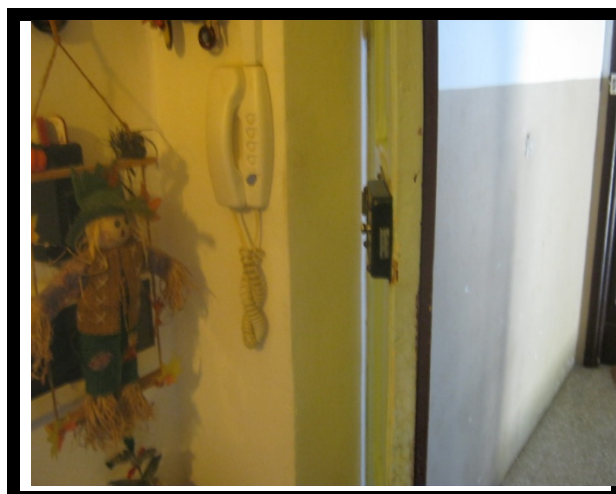
**Fig. 12** – Porta di ingresso della abitazione.

La porta di ingresso dell'abitazione è in legno e non è blindata.

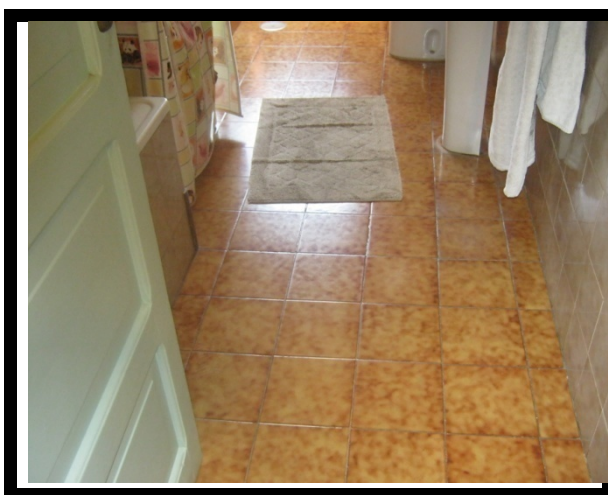
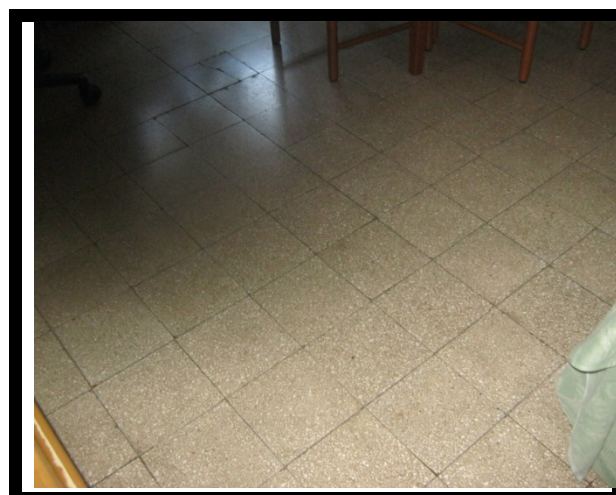
**Fig. 13** – Pavimentazioni.

Le pavimentazioni sono in materiale di gres e granagliato.

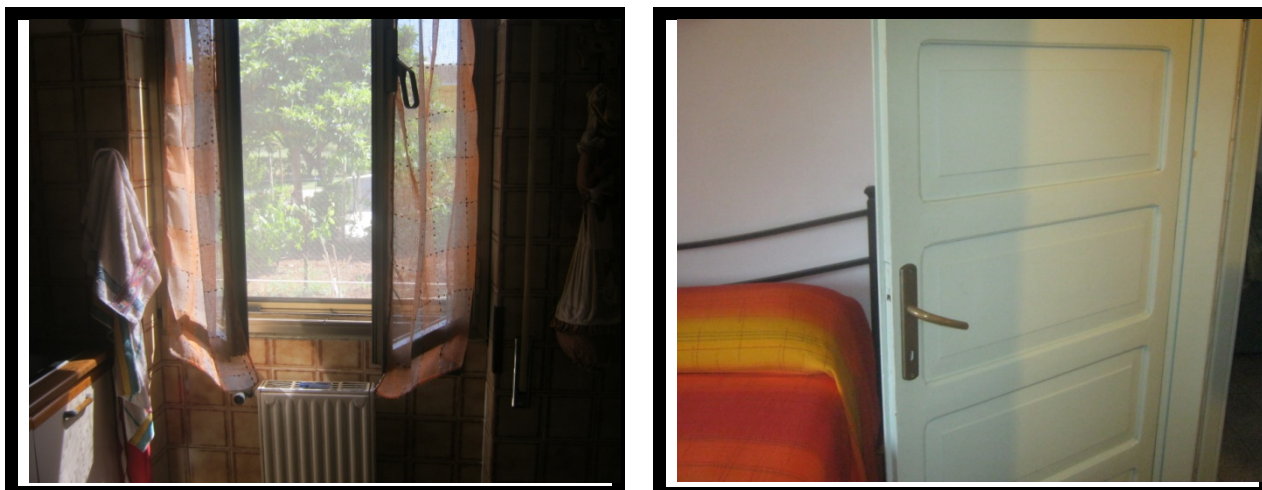
**Fig. 14** – Particolare dell’infisso esterno e della porta interna.

Gli infissi esterni sono in alluminio bronzato a vetro singolo.

Gli infissi esterni ormai obsoleti, non garantiscono la tenuta e non sono dotati di vetrocamera.

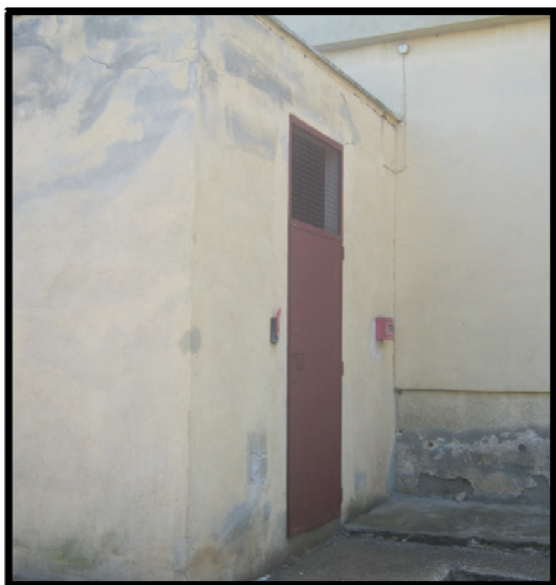
**Fig. 16** - Locale caldaia.

Il sistema di distribuzione dell'impianto termico è in scarse condizioni di manutenzione, i radiatori non funzionanti ed inefficienti in diverse unità immobiliari; la caldaia risulta non dotata della certificazione di rispondenza alla normativa vigente e pertanto non utilizzata.

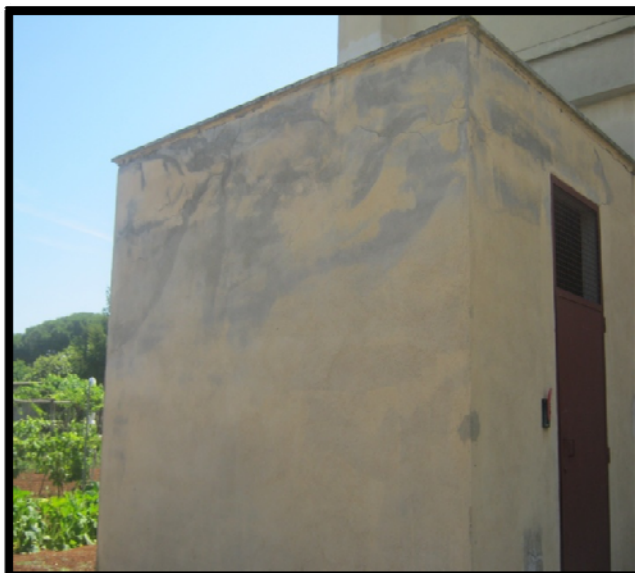
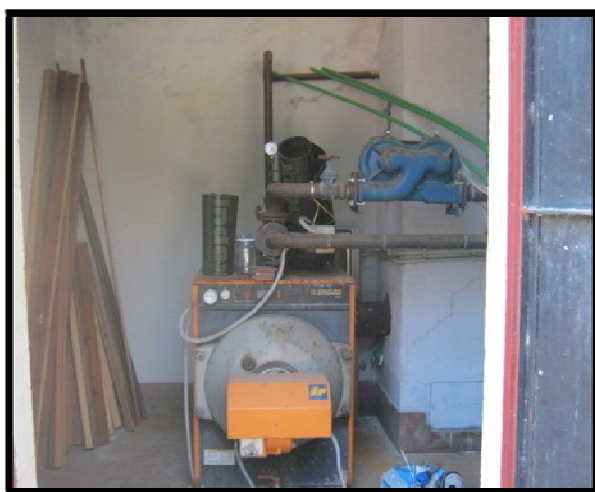
**Fig. 17** – Caldaia.

L'impianto di riscaldamento non è funzionante, causa inefficienza dei radiatori e vetustà della centrale. Si stimano pertanto importanti interventi di manutenzione straordinaria con necessari interventi su pavimenti e pareti per la realizzazione sottotraccia dei nuovi impianti / necessari interventi manutentivi.

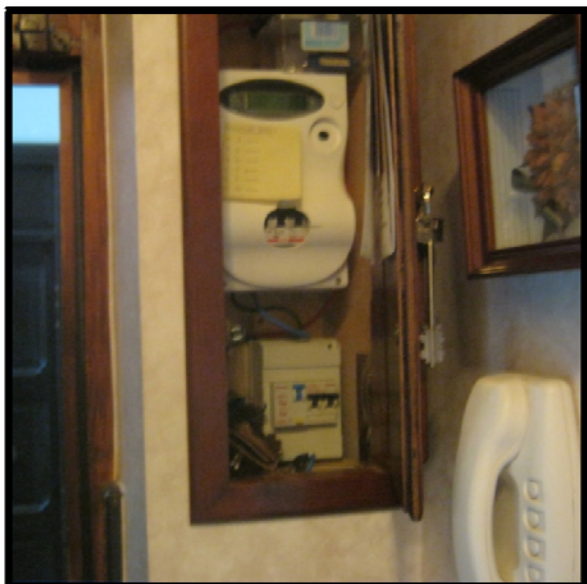
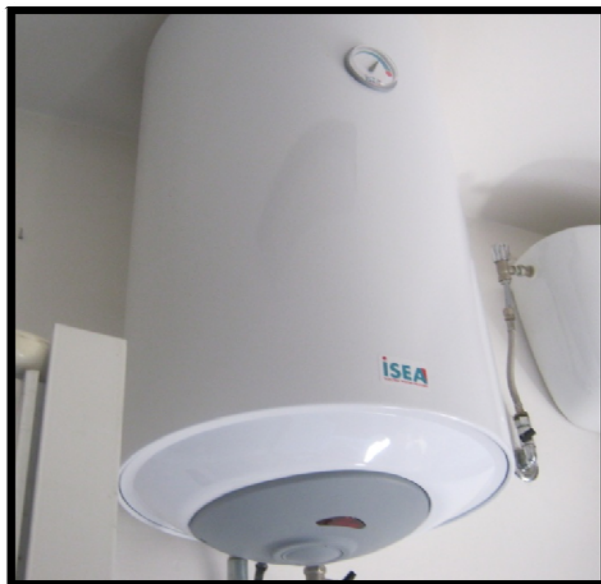
**Fig. 20 e 20 bis** – Quadro impianto elettrico e boiler per l'acqua sanitaria.

L'impianto elettrico, con dispositivi di sezionamento e di protezione, risulta comunque non adeguato alla normativa vigente.

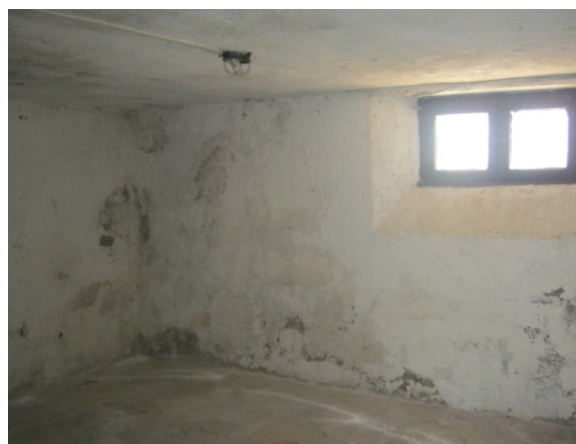
**Fig. 22** – Particolare delle cantine.

Fenomeni di umidità interstiziale e superficiale delle pareti con cedimento degli intonaci sono altresì evidenti nelle murature delle cantine, al piano seminterrato dell'edificio (vds. foto 22).

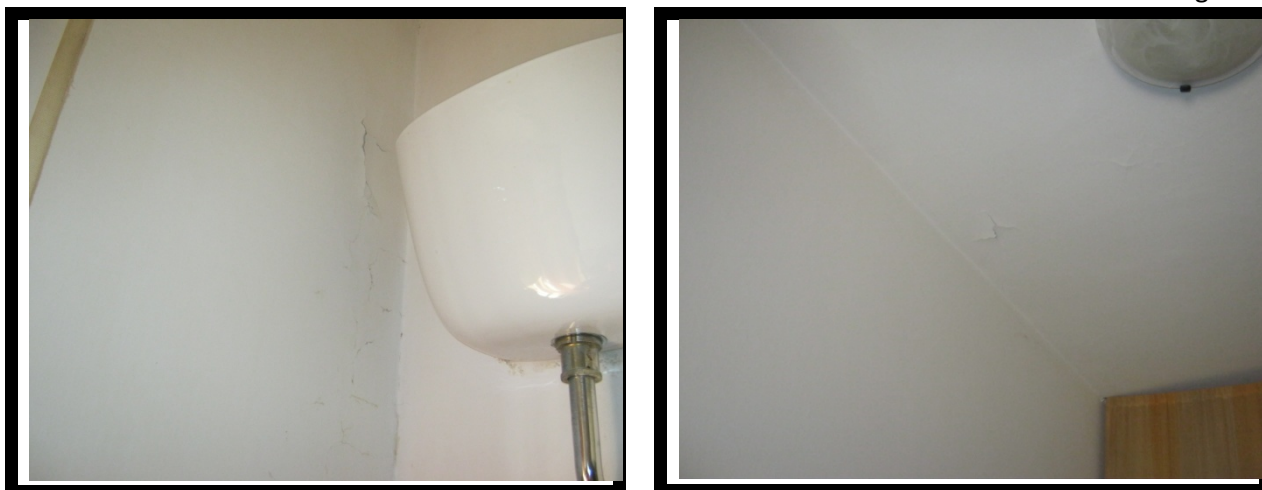
Fig. 23 – Particolare delle infiltrazioni.

Le pareti ed i soffitti necessitano di interventi di risanamento per tracce di umidità localizzate e diffuse.
