Ministero della Difesa
Direzione dei Lavori e del Demanio
Ufficio Generale Dismissione Immobili
Piazza della Marina. 4 - 00196 Roma

RELAZIONE TECNICO - DESCRITTIVA

Alloggio codice ERM3212
Largo Acquaroni n. 7/8, Pal. B - CIVITAVECCHIA (RM)

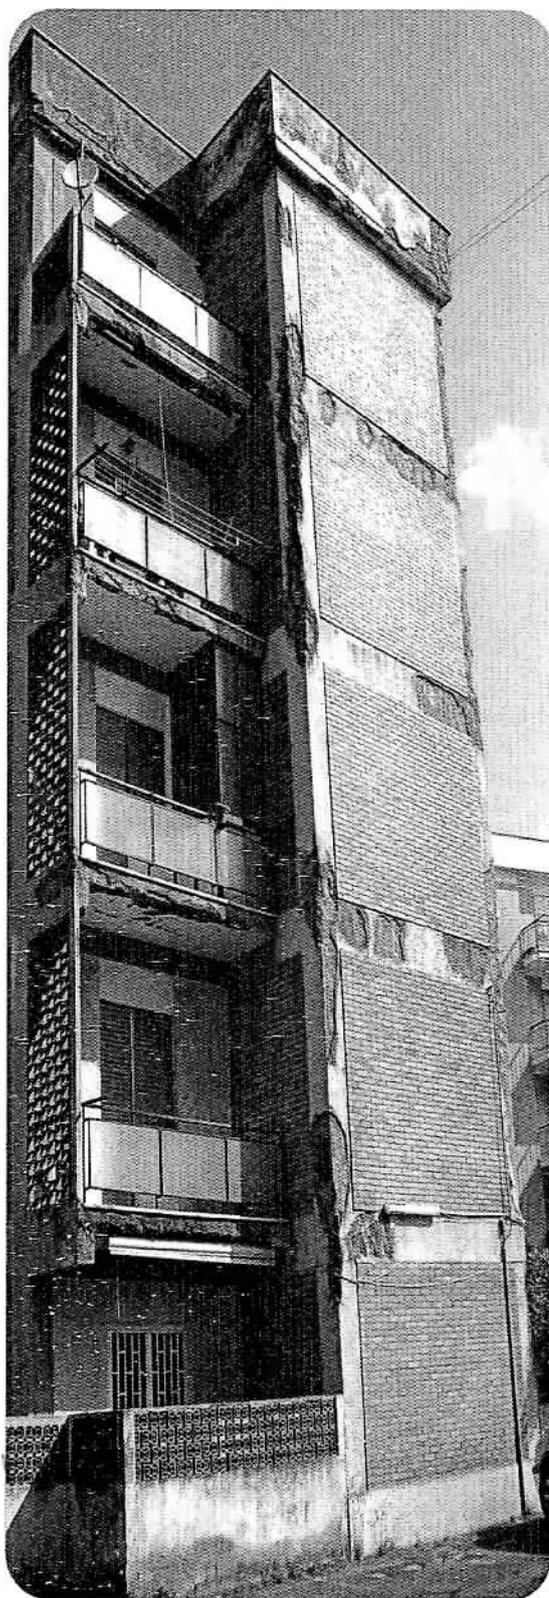
Foto 12 - Vista lato sud del fabbricato A

Si presentano in pessime condizioni di conservazione con vistosi distacchi del copriferro pressoché in tutte le solette dei balconi (vds foto 12), pertanto i paramenti risultano gravemente deteriorati in misura superiore al 10% della superficie complessiva della facciata.

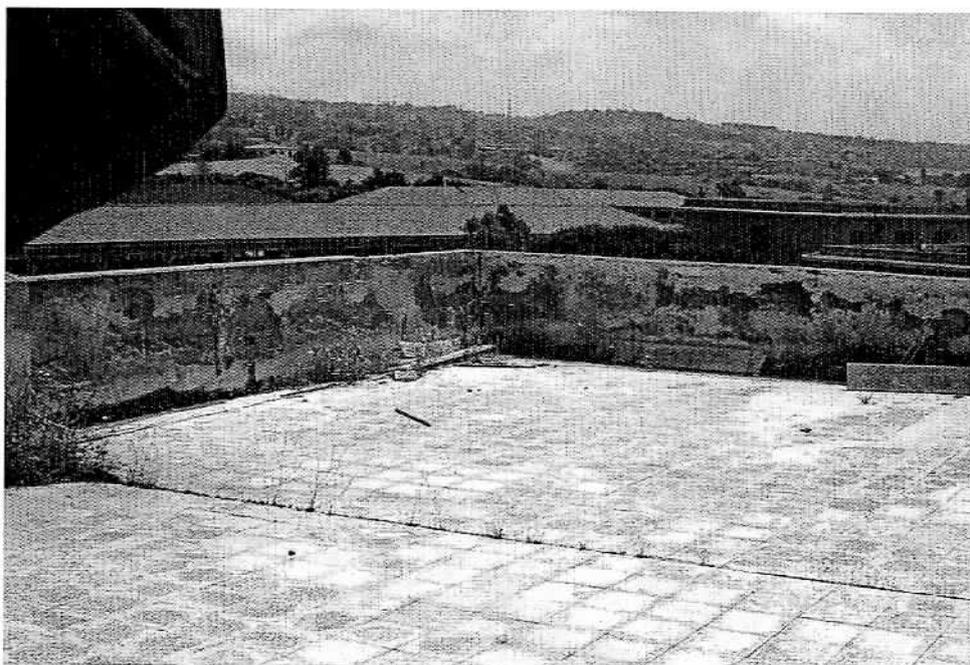
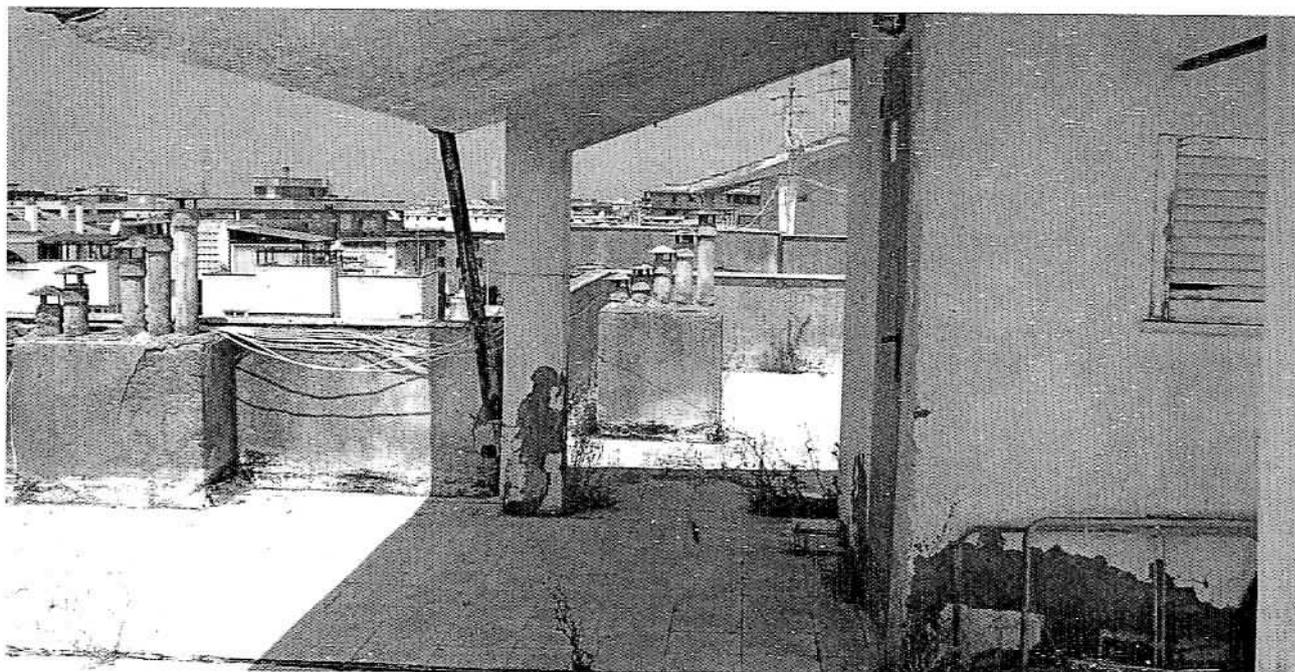
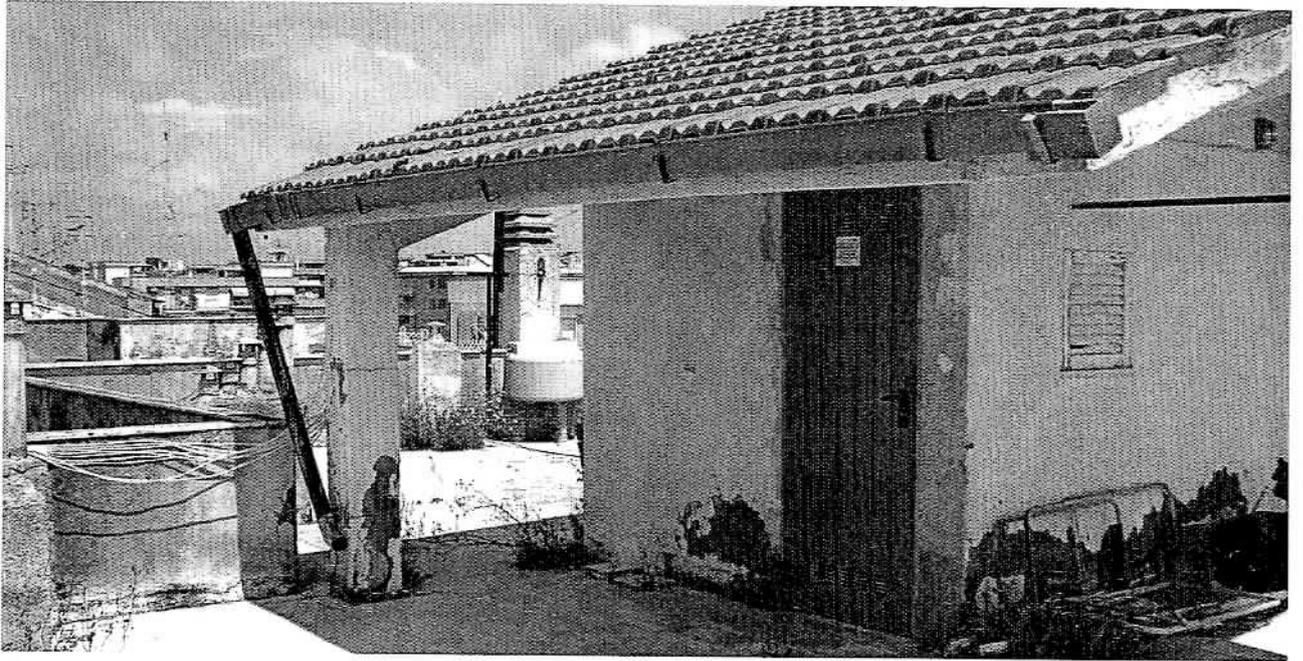
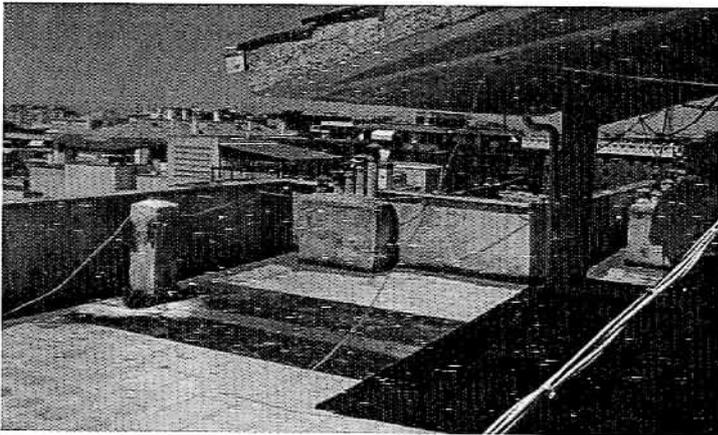
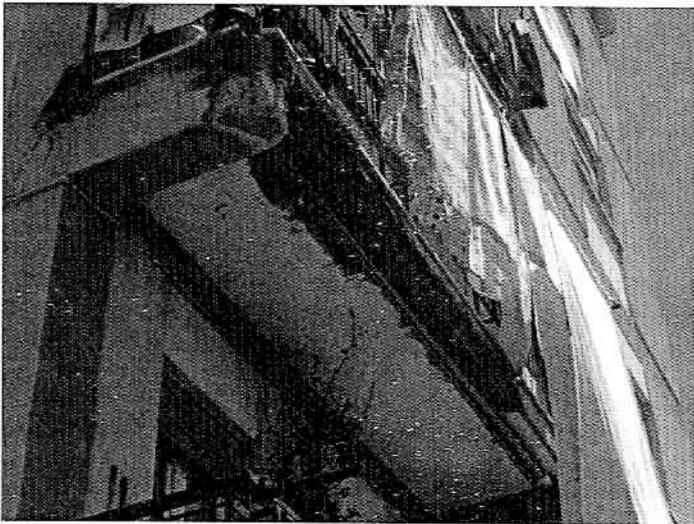
Foto 17

L'edificio è una tipica palazzina degli anni '60 con struttura portante in calcestruzzo armato e tamponature esterne in muratura; il copriferro delle strutture portanti si presenta in evidente stato di degrado con cospicui e visibili distacchi localizzati. La copertura è piana (vds foto da 17 – 21), con pavimentazione a marmette e si presenta deteriorata con evidente perdita di continuità e problemi di tenuta.

Si presenta in pessime condizioni di conservazione e consente infiltrazioni.

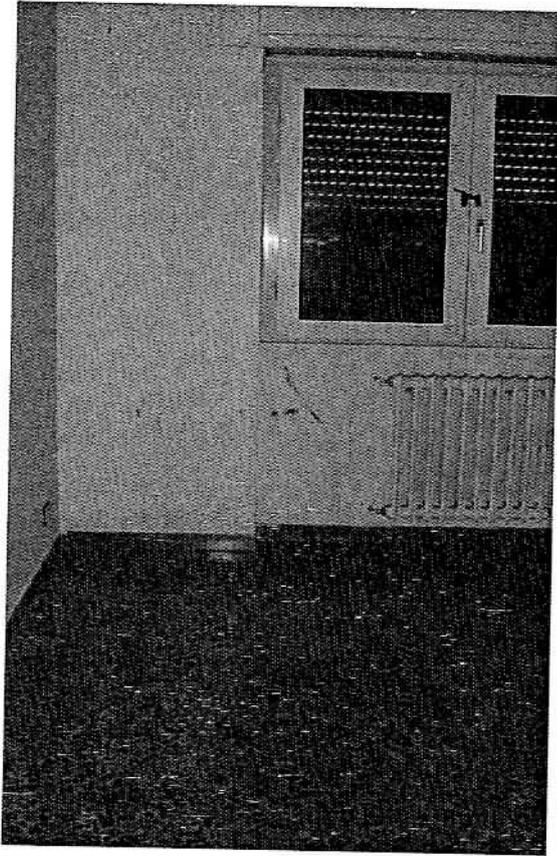
Foto A1 A2 Particolari infissi esterni e pavimento

Gli infissi interni sono in legno e gli esterni in PVC a doppio vetro (allegato "A").

Si presentano in discrete condizioni e non necessitano della sostituzione di oltre il 30% delle superfici (**allegato "A"**).

Non hanno manifestato evidenti problemi di tenuta agli agenti atmosferici tali da rendere necessaria la sostituzione di oltre la metà della dotazione presente.

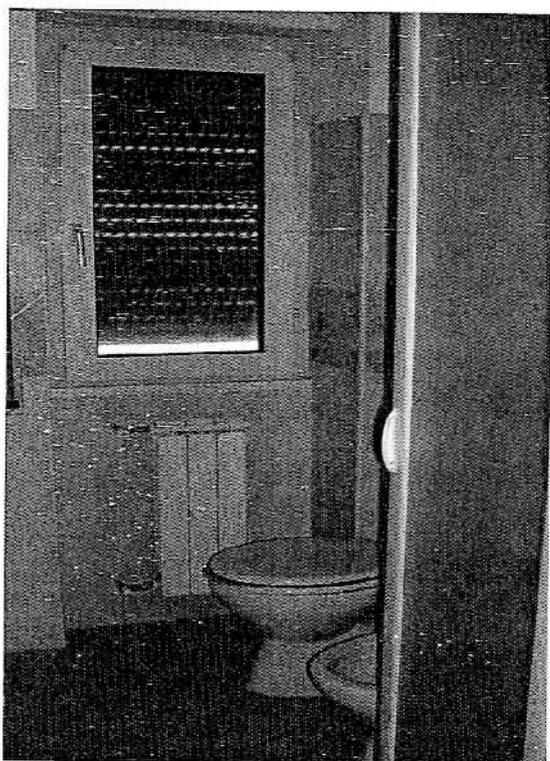
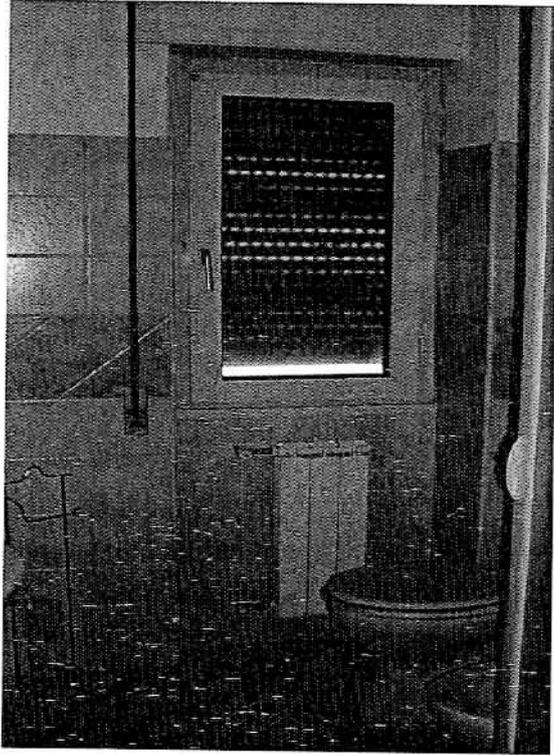
Foto A8 A9 Particolari Bagno e porta d'ingresso

La porta di ingresso è rinforzata (allegato "A").
