## **RELAZIONE TECNICO - DESCRITTIVA**

**Alloggio codice ERM3219**  
**Largo Acquaroni n. 7/8, Pal. A - CIVITAVECCHIA (RM)**

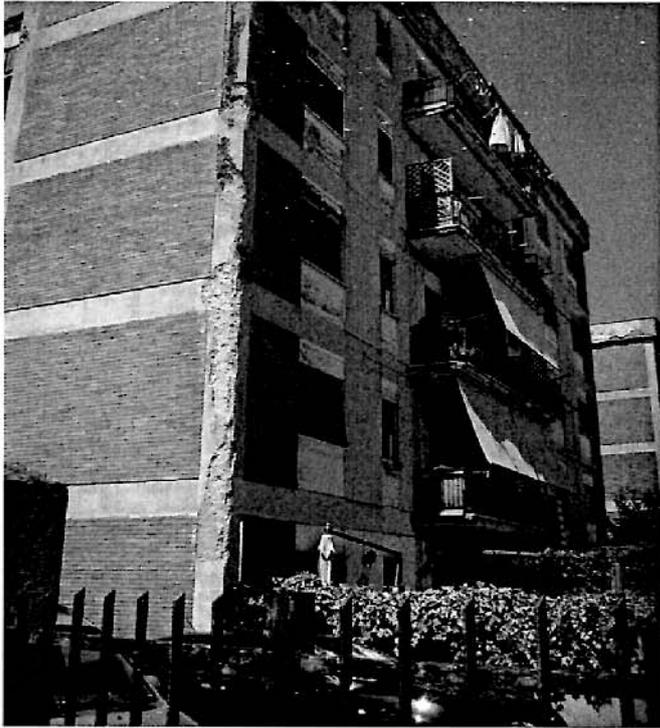
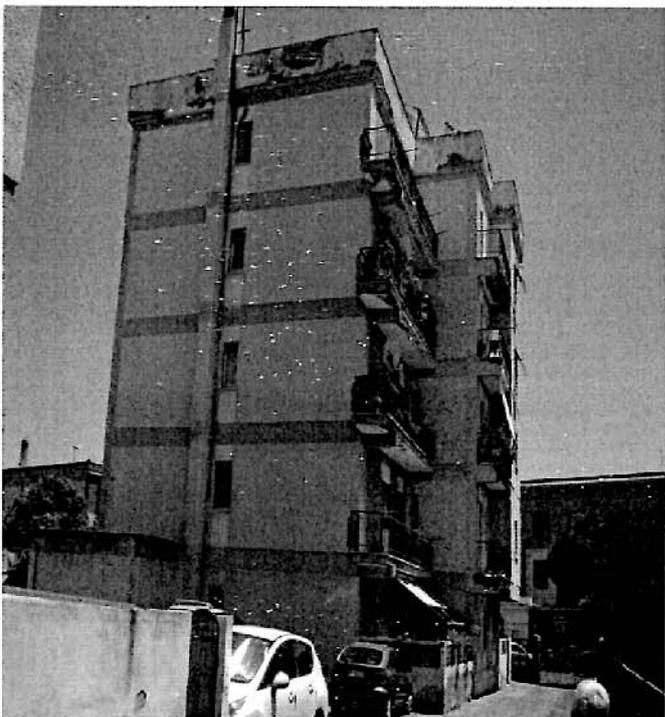
L'edificio è una tipica palazzina degli anni '60 con struttura portante in calcestruzzo armato e tamponature esterne in muratura; il copriferro delle strutture portanti si presenta in evidente stato di degrado con cospicui e visibili distacchi localizzati. La copertura è piana (vds foto da 17 - 22), con pavimentazione a marmette e si presenta deteriorata con evidente perdita di continuità e problemi di tenuta.

Si presenta in pessime condizioni di conservazione e consente infiltrazioni.

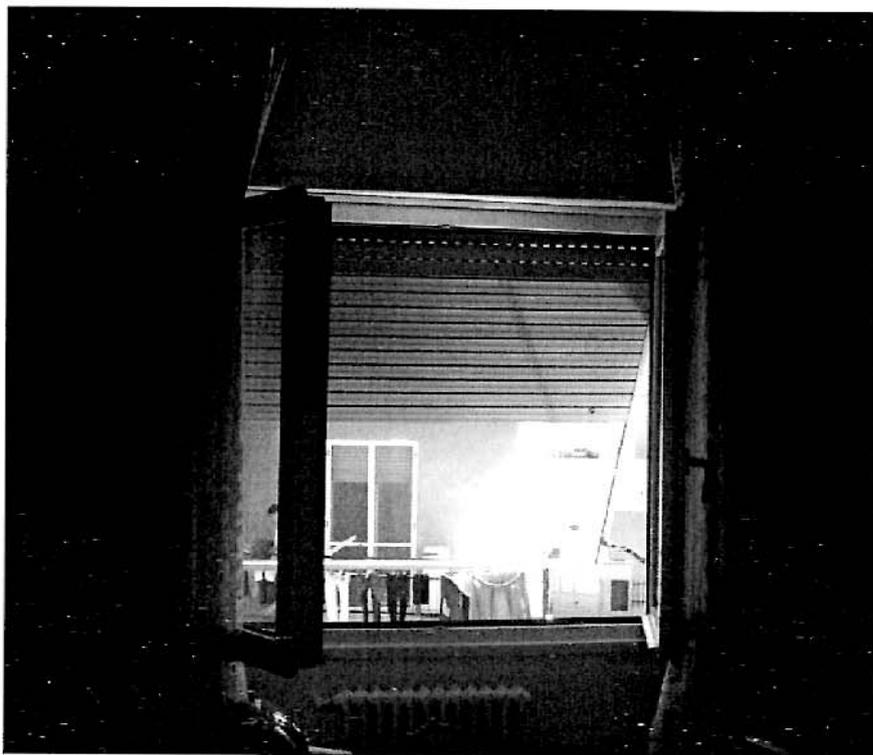
Foto A3 e A4 - Particolari che evidenziano la tipologia degli infissi

Gli infissi interni sono in legno e gli esterni in PVC a doppio vetro (allegato "A").

Non hanno manifestato evidenti problemi di tenuta agli agenti atmosferici tali da rendere necessaria la sostituzione di oltre la metà della dotazione presente.

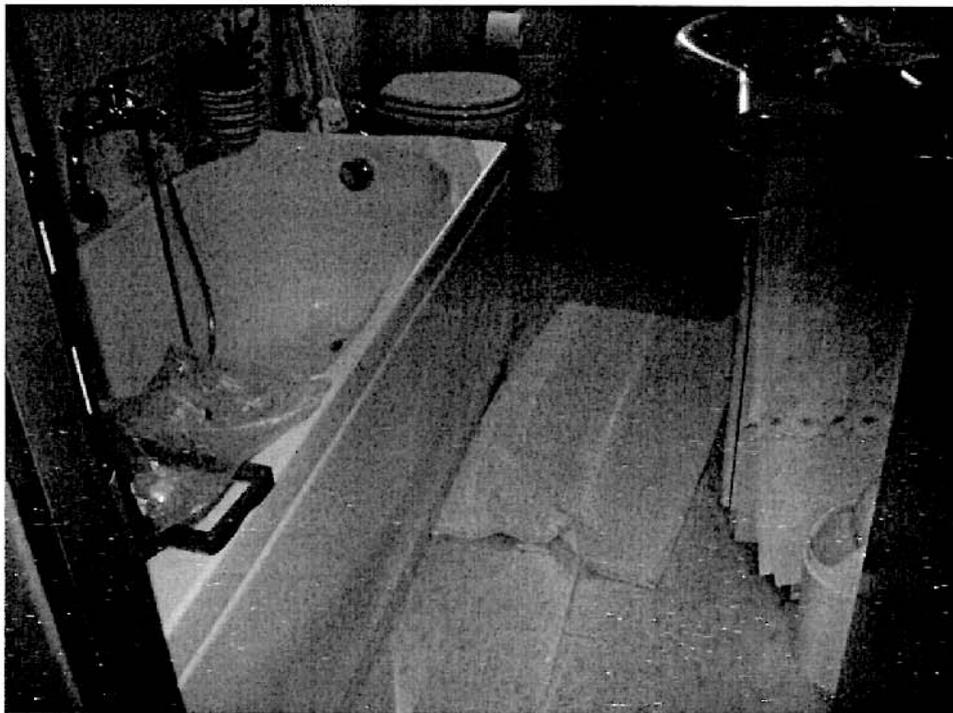
Foto A7 e A8 - Particolari che evidenziano il tipo di pavimento

Le pavimentazioni sono in materiale vario: piastrelle in granagliato nel salone e nelle camere e piastrelle in ceramica per la cucina ed il bagno (allegato "A").

Si presentano in discrete condizioni e non necessitano della sostituzione di oltre il 30% delle superfici (**allegato "A"**).
