## **10° REPARTO INFRASTRUTTURE**

### **RELAZIONE TECNICO - DESCRITTIVA**

#### **AST ENA 0158**

Via Casaliciello, 15 - Scala B - Int. 15- terzo

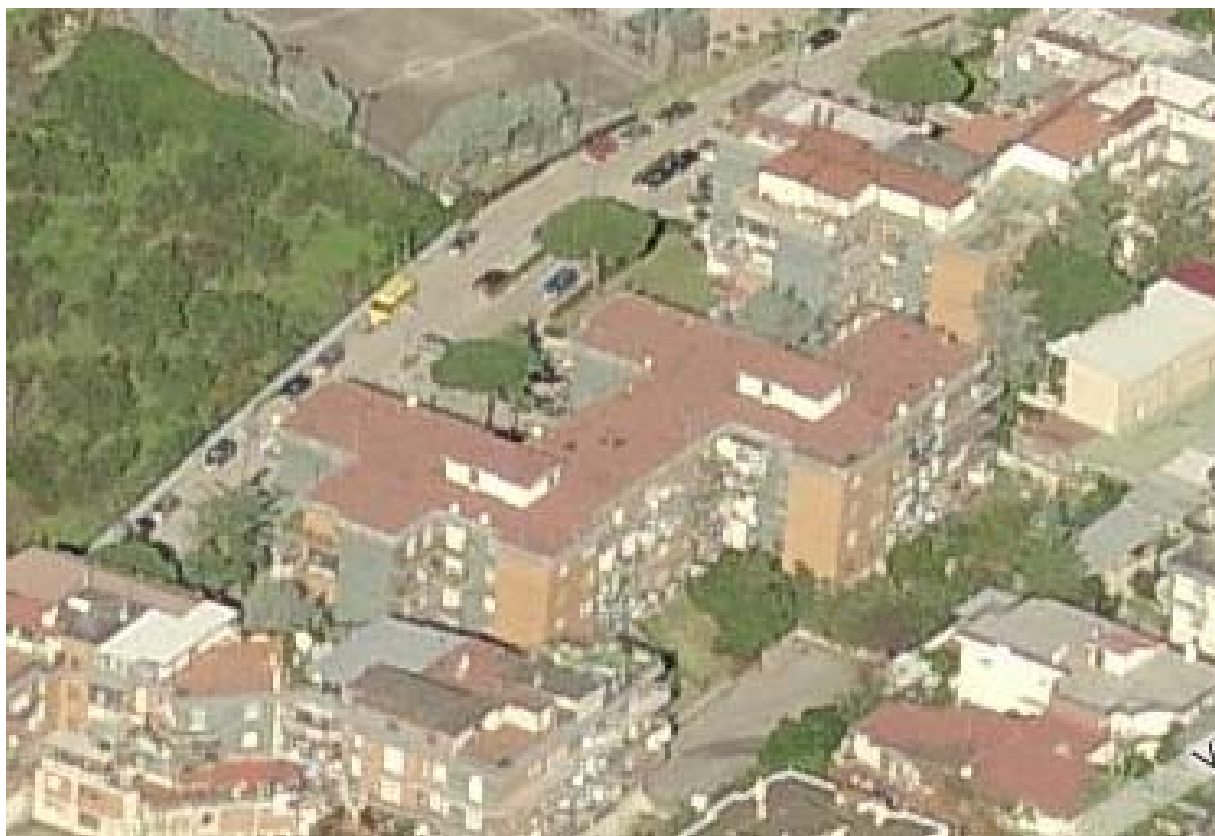
**Foto n° 3 – Vista dell’immobile dal lato sud sud-ovest**

L'immobile è stato oggetto di manutenzione ordinaria soprattutto nella parte interna, e comunque presenta delle carenze nella parte condominiale tipo l'esigenza di rifare la copertura sul tetto, riprendere le facciate in alcuni punti in quanto, soprattutto i balconi presentano situazioni deficitarie nelle parti dei frontalini.

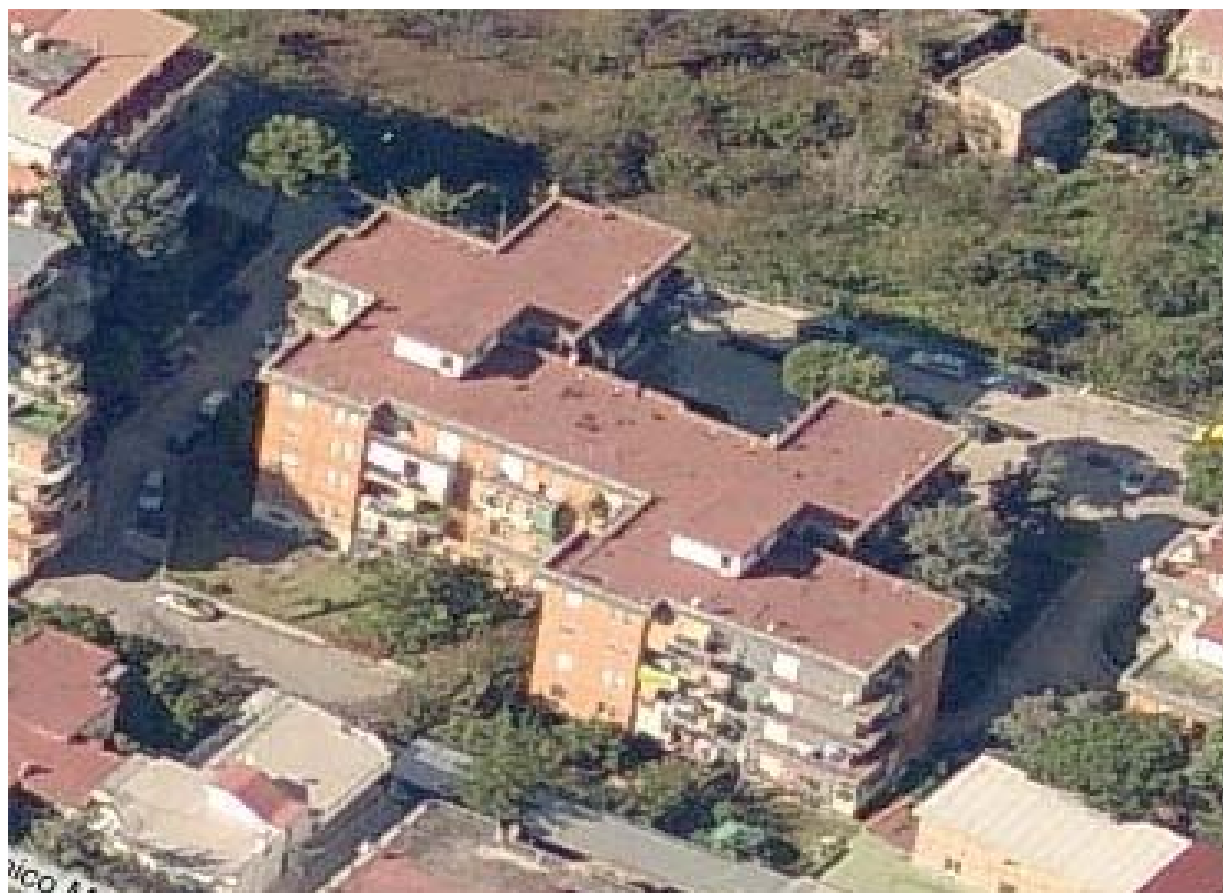
**Foto n° 4 – Vista dell’immobile dal lato ovest nord-ovest**

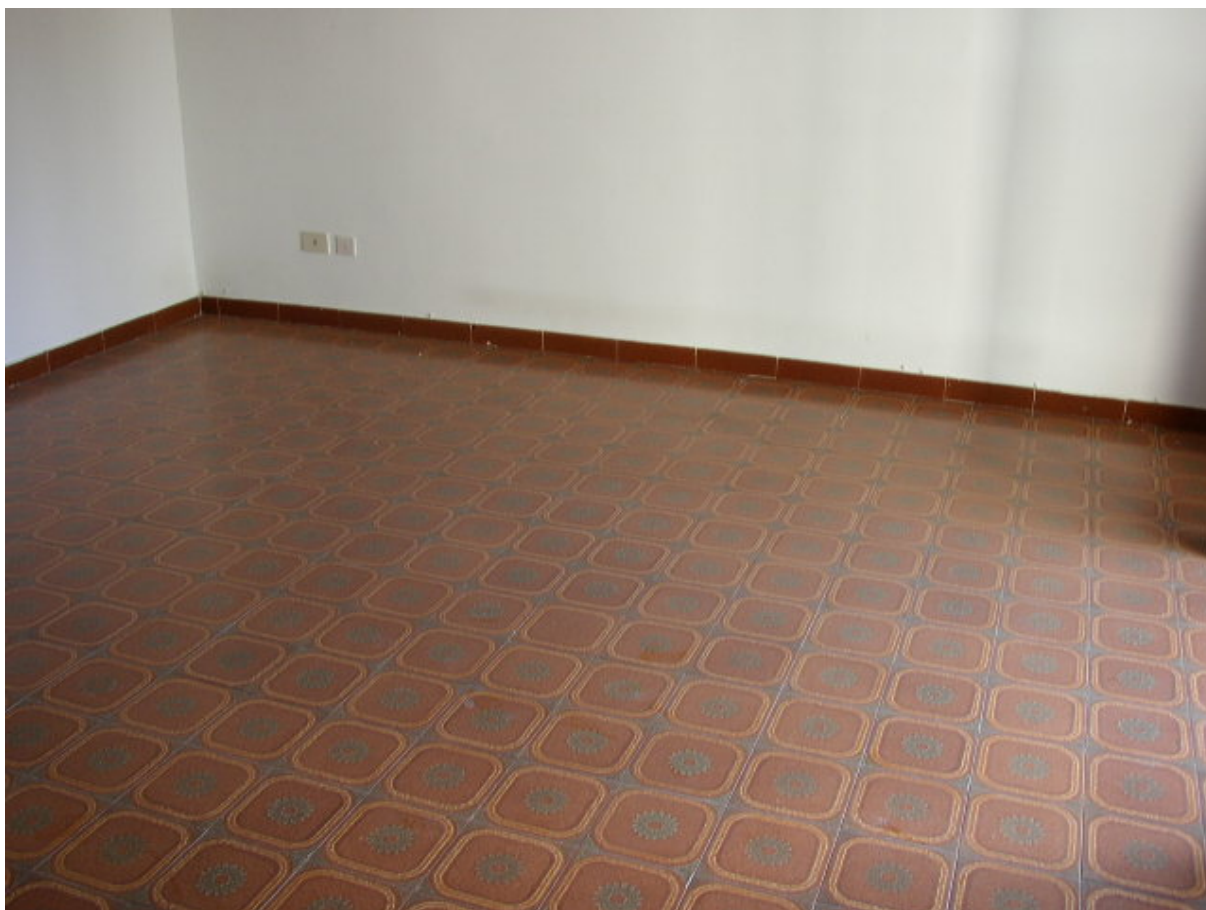
- Gli infissi, sia interni che esterni sono in discrete condizioni;
- I pavimenti sono prevalentemente di ceramica, cotto o gres porcellanato e presentano delle lesioni in più punti dell'alloggio, necessitando di sostituzione di oltre il 30% delle superfici interessate;
- Le finiture delle pareti e soffitti interni sono di tipo ordinario con tinteggiatura a pittura lavabile ed a base di calce;
- L'impianto elettrico è rispondente alla normativa vigente e senza particolari situazioni deficitarie;
- L'impianto idrico-sanitario (tubazioni) e servizi igienici (compresi sanitari, rubinetterie, pavimenti e rivestimenti) sono in condizioni discrete e comunque efficienti;
- L'impianto termico è costituito da riscaldamento centralizzato. La copertura del tetto piano è in manto bituminoso che assicura una mediocre tenuta agli agenti atmosferici.

**Foto n° 5 – Particolare pavimento**

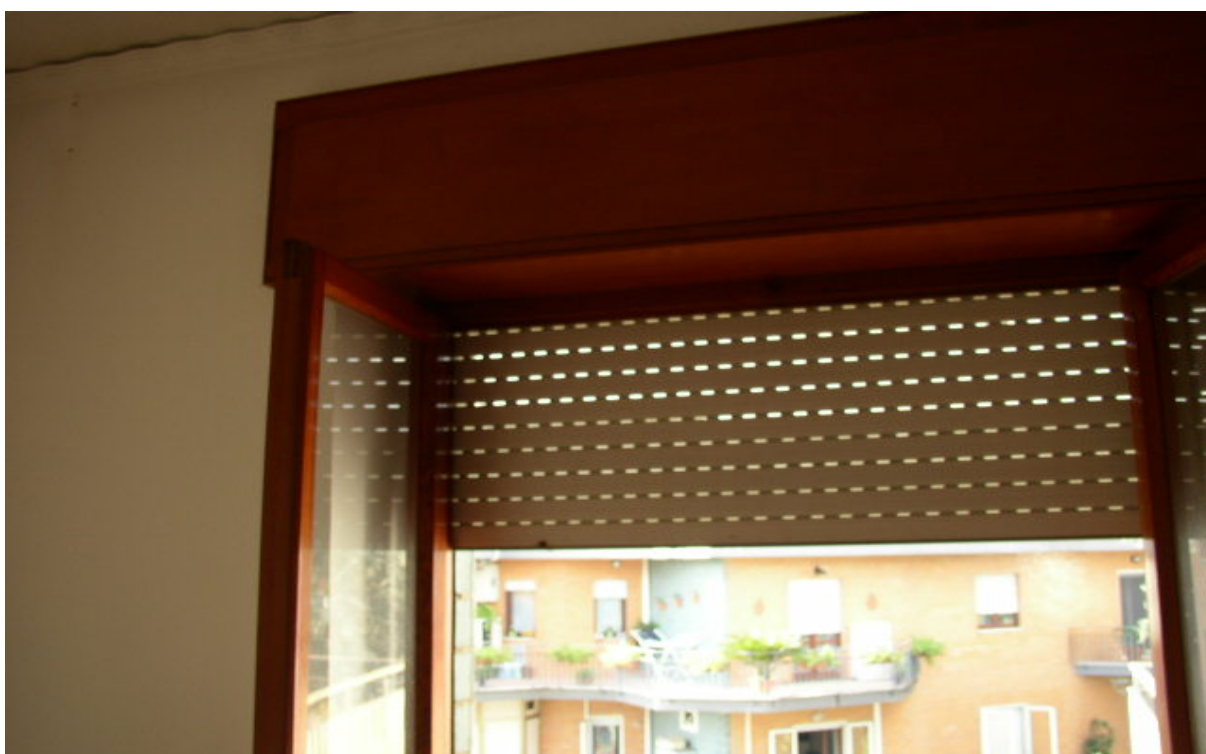
gli infissi sono in legno non a taglio termico per la parte esterna mentre sono in legno tamburato verniciato (bussole interne);

**Foto n° 6 – Particolare infissi**

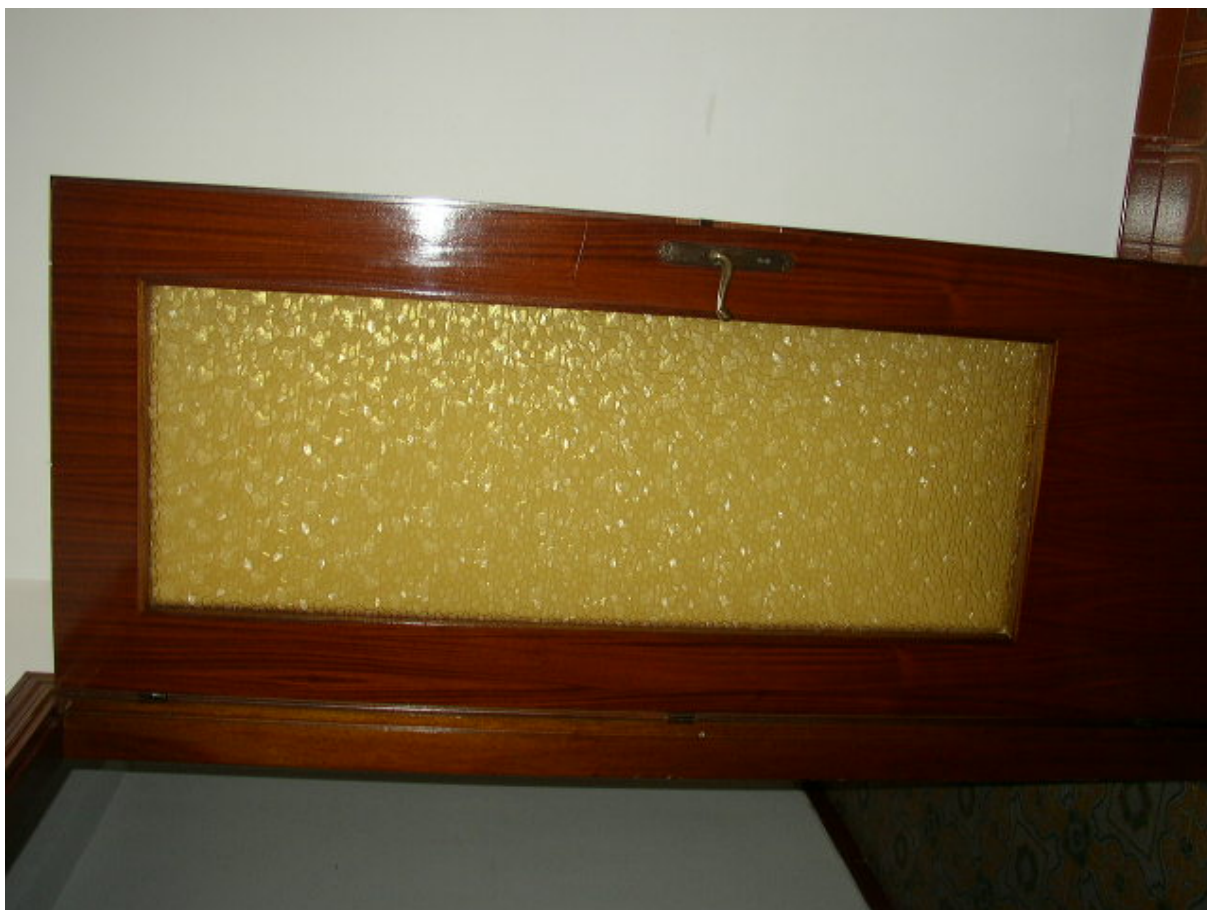
**Foto n°7 – Particolare porte interne**
