**12° REPARTO INFRASTRUTTURE**

**RELAZIONE TECNICO - DESCRITTIVA**

**Alloggio codice EGO0013**

**Via Ristori 50, GORIZIA**

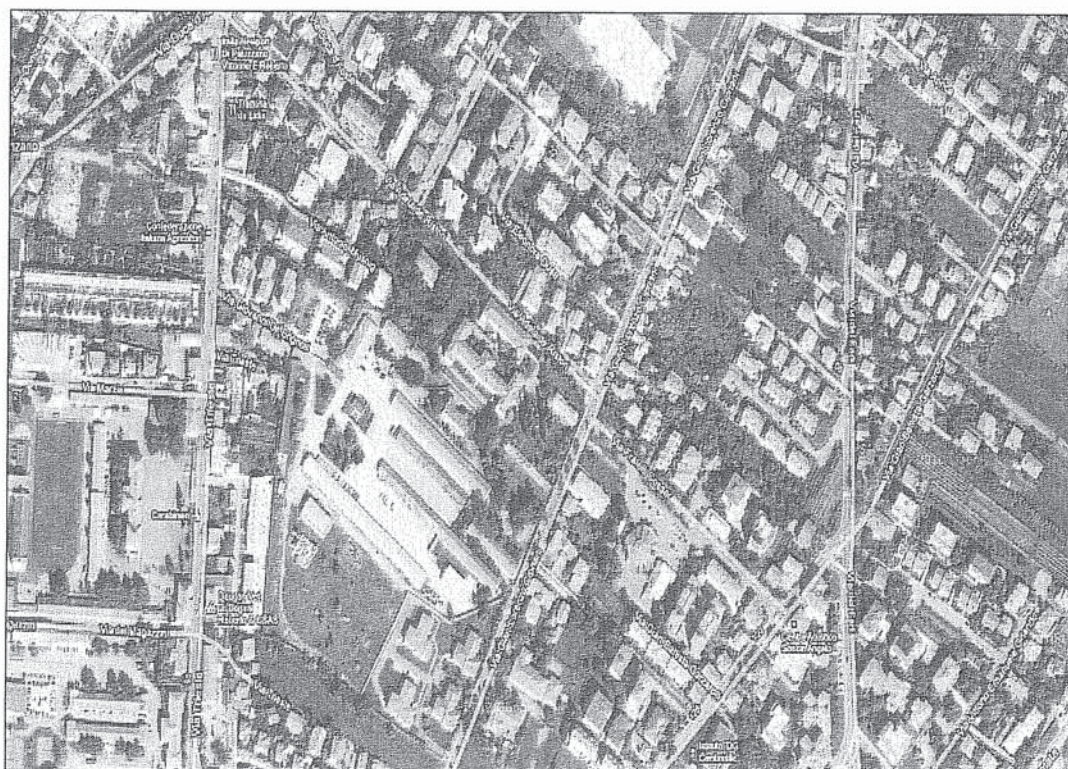
Il contesto urbano in cui si colloca l'edificio è tipicamente residenziale, caratterizzato da un'edilizia di medio pregio (foto 2).

*Foto 2 – Particolare fotografico relativo al contesto urbanistico di medio pregio, costituito in prevalenza da edifici pluripiano di destinazione residenziale.*

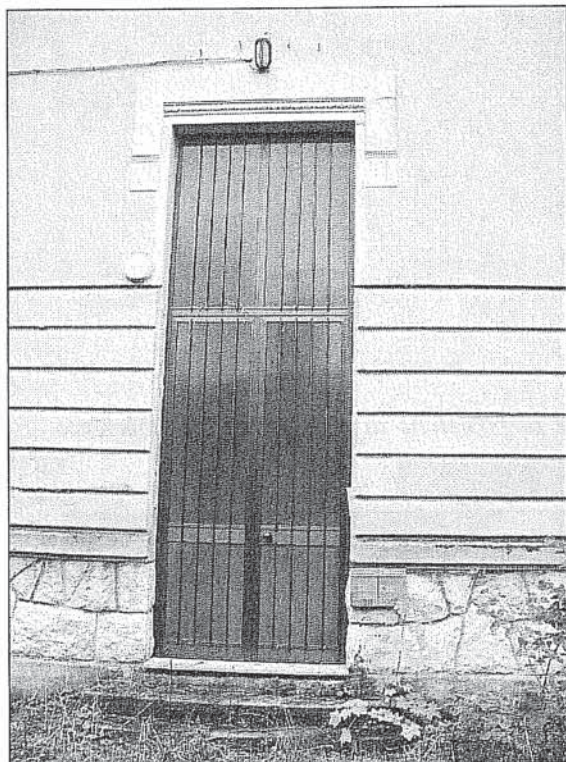
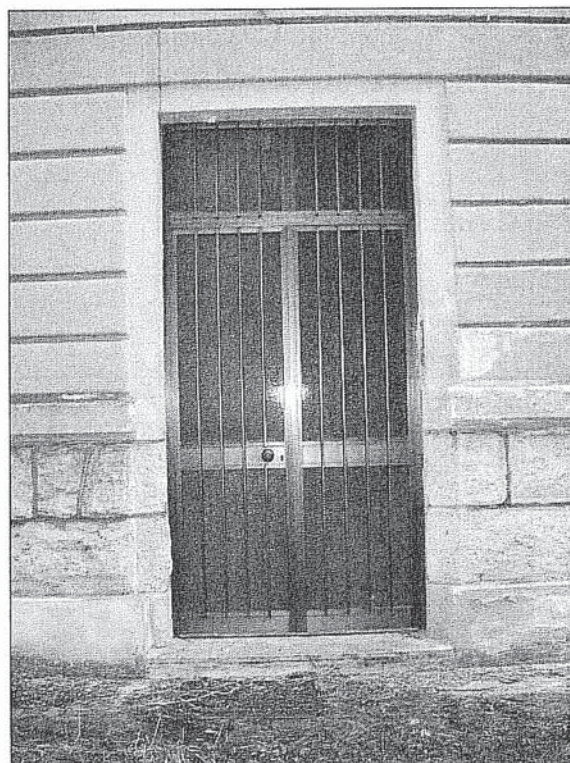
L'edificio in cui è ubicata l'unità immobiliare, oggetto della presente valutazione, ha pianta regolare, ed è composto da un unico corpo di fabbrica, con due vani scala, uno nella facciata anteriore che conduce a due appartamenti al piano terra e uno nella facciata posteriore che conduce ai due appartamenti del primo piano e ai locali cantina (foto 3).

*Foto 3 – Particolare fotografico dal quale si evince i due ingressi di Via Ristori 50*

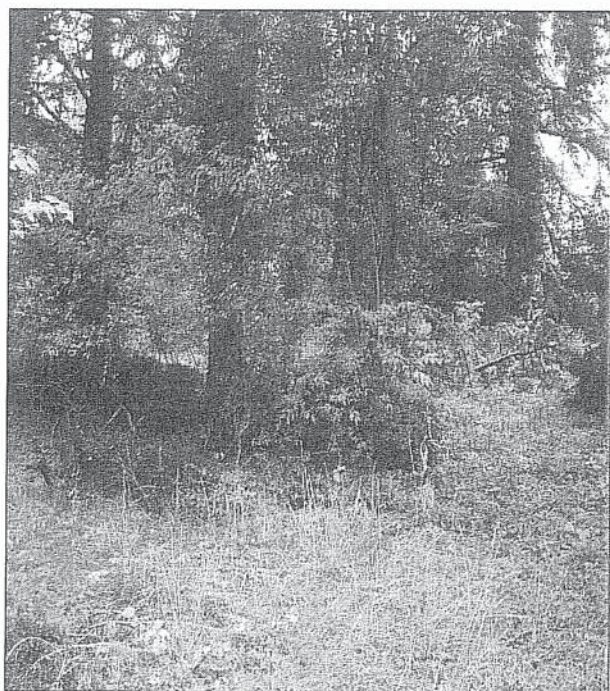
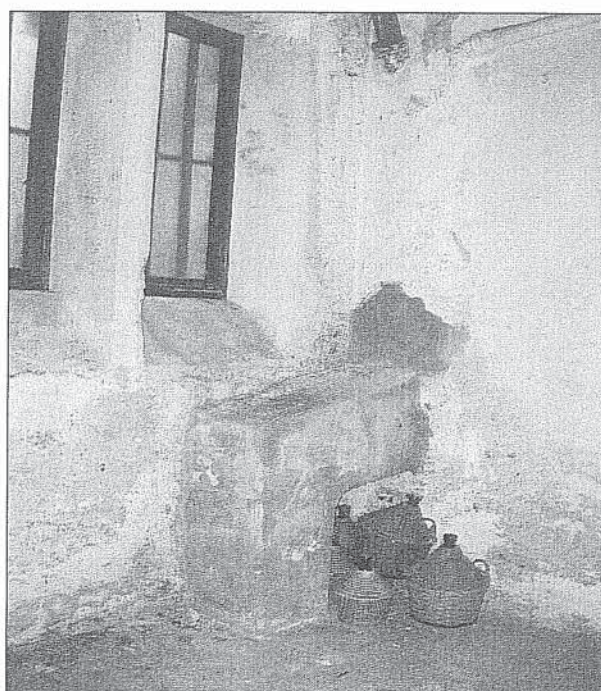
L'edificio dispone di box auto e posti auto pertinenziali (foto 4), inoltre dispone di cantine pertinenziali in pessimo stato.

*Foto 4 – Particolare fotografico dell'area verde in stato di abbandono e delle cantine pertinenziali.*

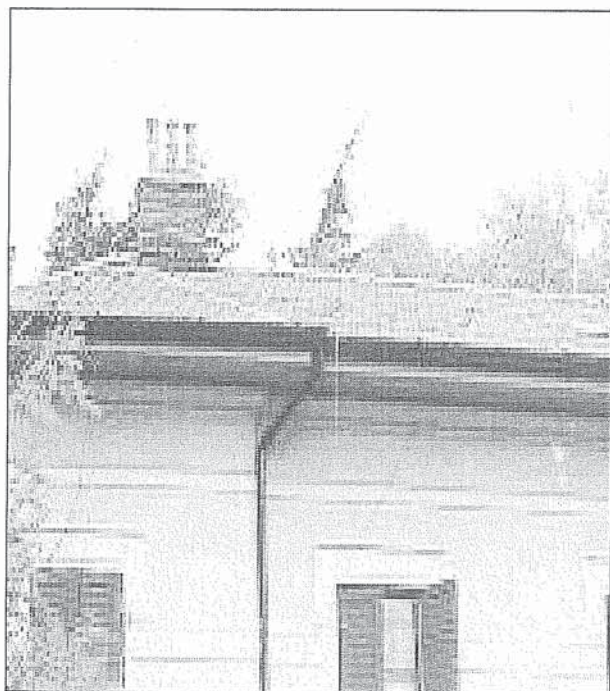
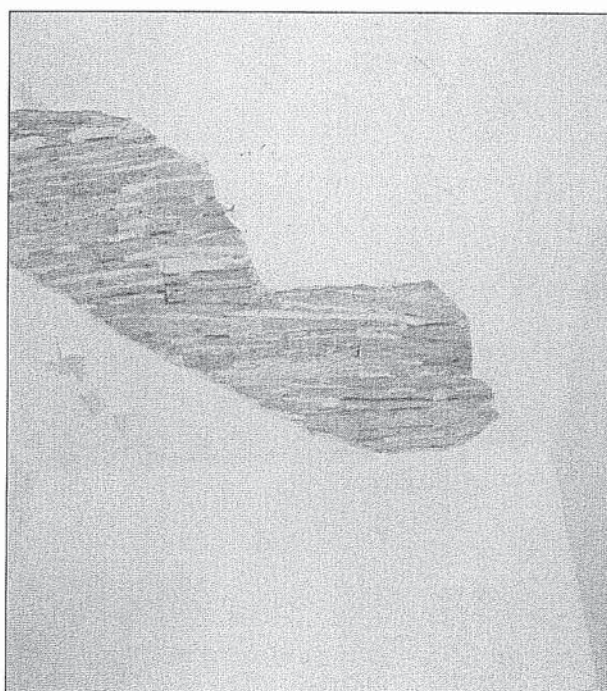
L'edificio ha struttura in muratura portante e tamponature esterne in muratura. Il tetto si presenta in pessime condizioni realizzato a falde con orditura in travi in legno e copertura in coppi (foto 5), la qualità degli intonaci esterni risulta pessima in quanto presente rigonfiamenti, distacco di materiale e della tinteggiatura (foto 6).

*Foto 5 – Particolare fotografico dal quale si evince la tipologia di copertura dell'edificio (copertura a falde) e i danni provocati da infiltrazioni di acqua piovana nel solaio sottostante.*

- *Copertura*: Il tetto si presenta in pessime condizioni, realizzato a falde con copertura in coppi e orditura in travi di legno;
- *Scale e parti comuni*: i corpi scala interni e le restanti parti comuni si presentano in pessime condizioni in quanto presenti segni d'usura e notevoli macchie d'umidità;

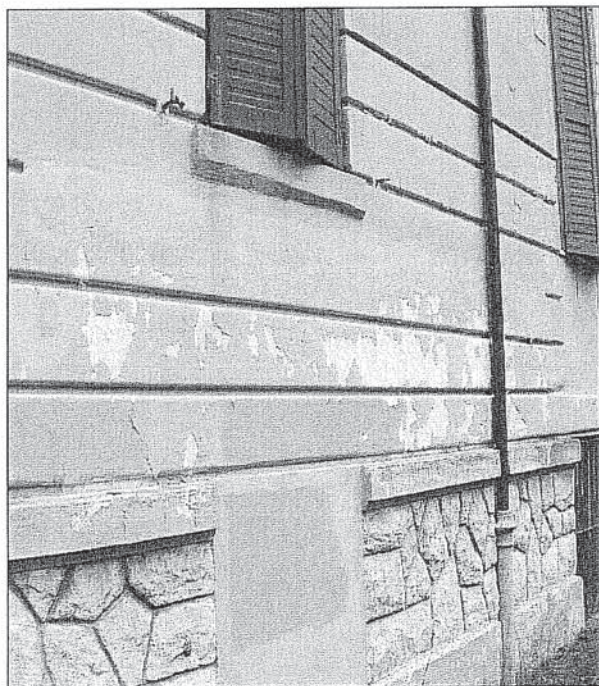
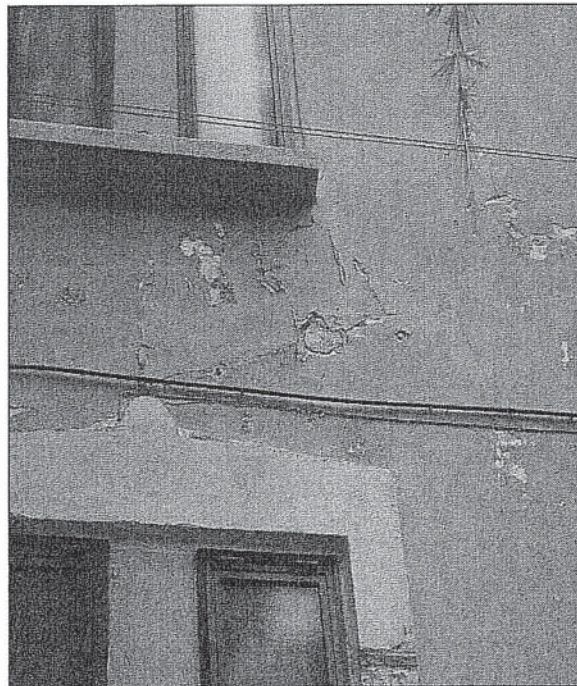
*Foto 6 - Particolare fotografico dal quale si evince l'aspetto e lo stato conservativo delle facciate esterne del fabbricato.*

- *Prospetti esterni*: la qualità degli intonaci esterni risulta mediocre, in quanto presenta qualche rigonfiamento e distacco di materiale, nel complesso comunque la superficie degradata non supera il 10% della superficie complessiva;

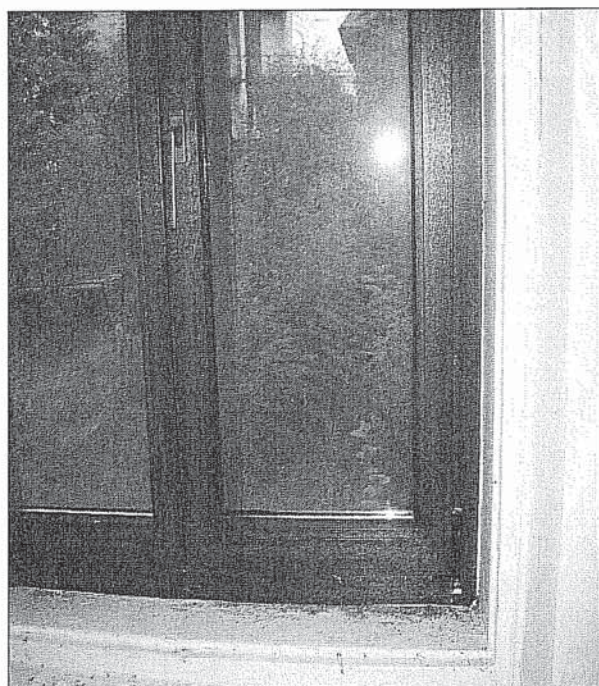
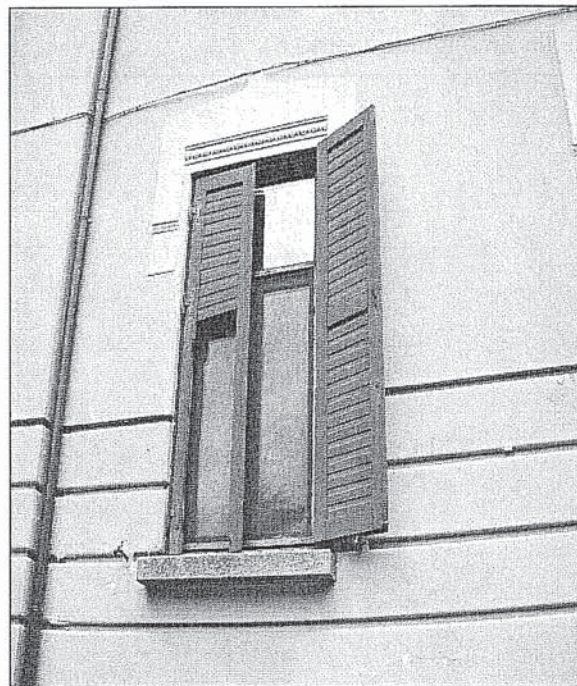
Gli infissi esterni sono in alluminio con vetrocamera in buone condizioni mentre le ante d'oscuro in legno si presentano in pessime condizioni. (foto 7)

*Foto 7 - Particolare fotografico dal quale si evince la tipologia e lo stato di conservativo degli infissi esterni e delle ante d'oscuro.*

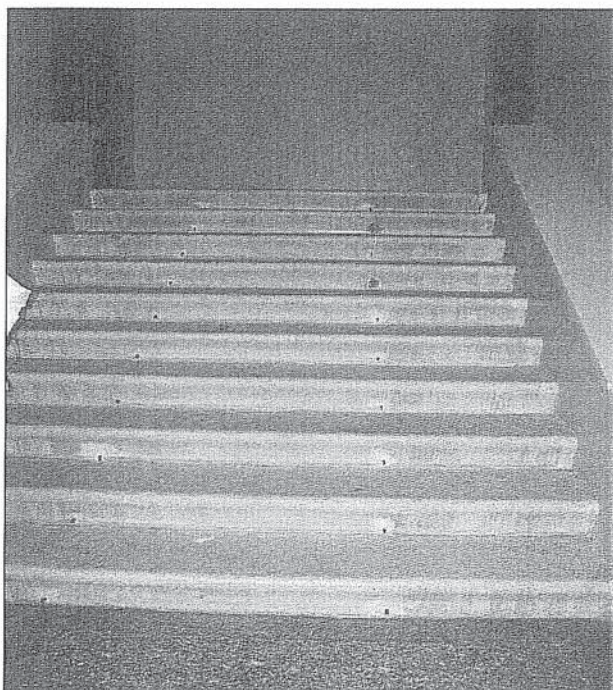
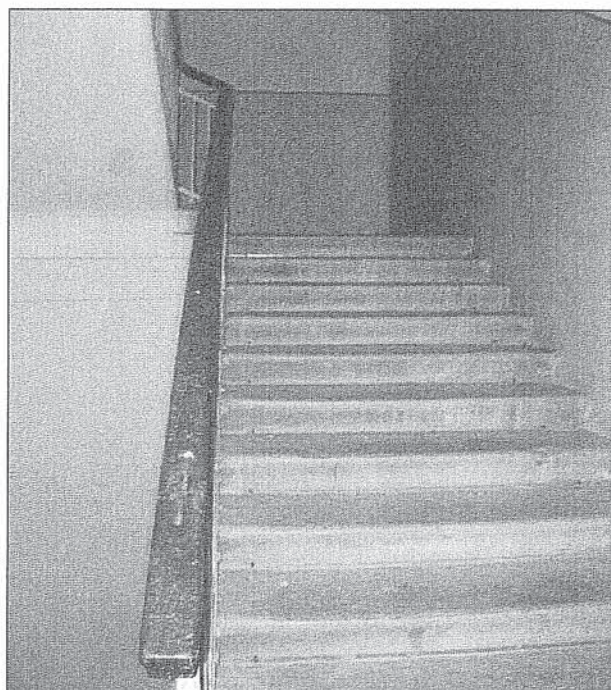
Nell'edificio sono presenti due corpi scala realizzati in cemento armato, con rivestimento in pietra naturale in pessime condizioni dovuto all'usura del tempo, tutte le ringhiere sono in ferro verniciato con passamano in legno (foto 8).

*Foto 8 – Particolare fotografico dal quale si evincono le caratteristiche architettoniche e lo stato conservativo dei corpi scala.*

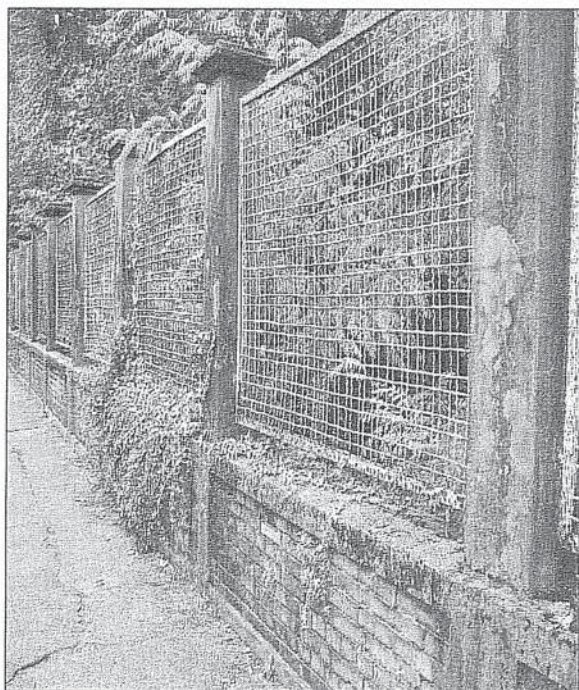
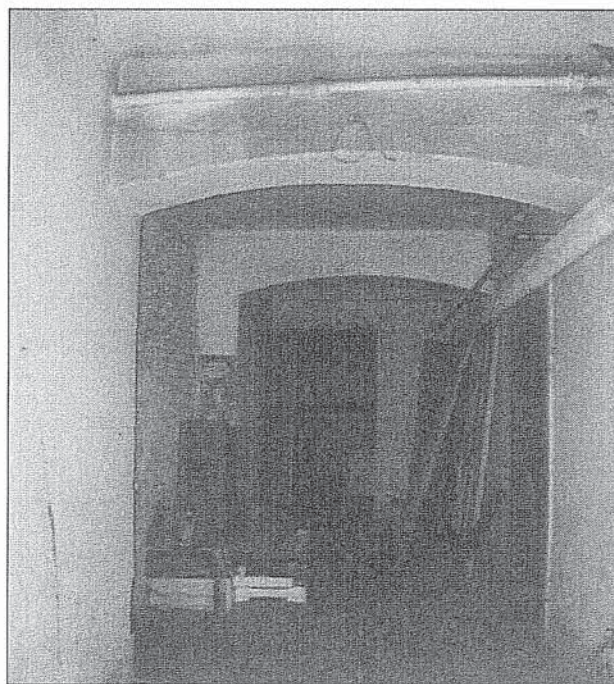
Le parti comuni (accessi, marciapiedi, facciata esterna, muretti perimetrali, atri d'ingresso e sottotetto) sono in pessime condizioni, in quanto i pavimenti esistenti sono usurati, sono presenti numerose macchie d'umidità di risalita con distacco e rigonfiamento di intonaco (foto 9 - 10).

*Foto 9 - Particolare fotografico dal quale si evince lo stato conservativo delle parti comuni;*

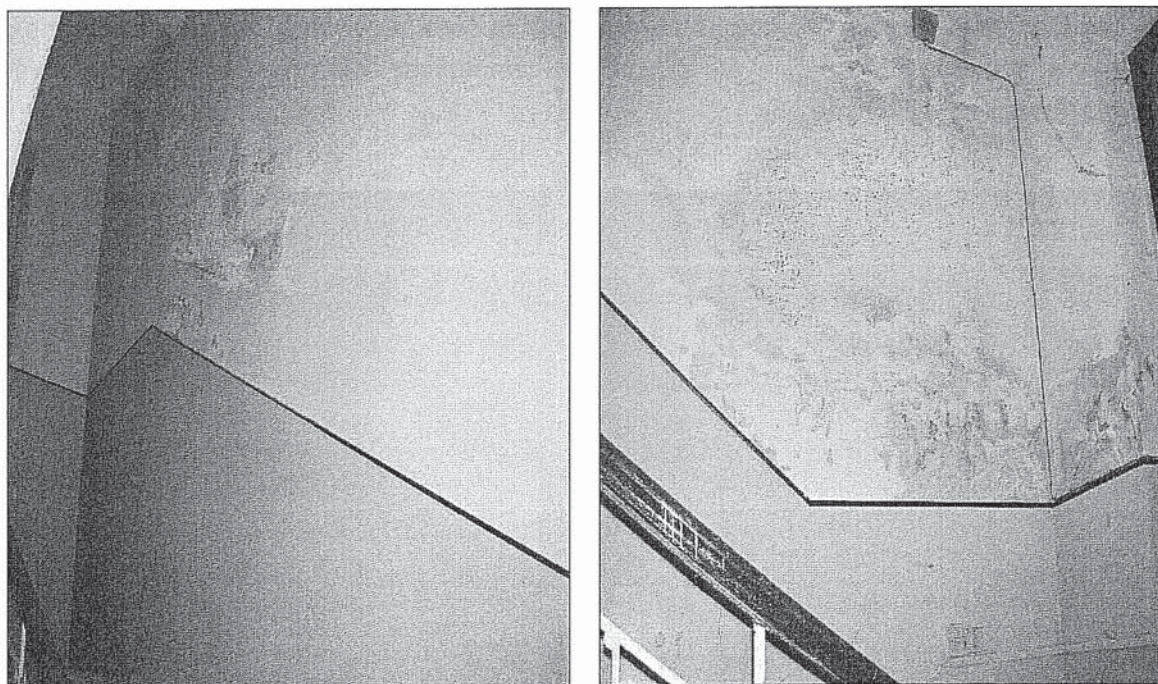
*Foto 10 - Particolare fotografico dal quale si evince l'aspetto e lo stato conservativo del corpo scale.*

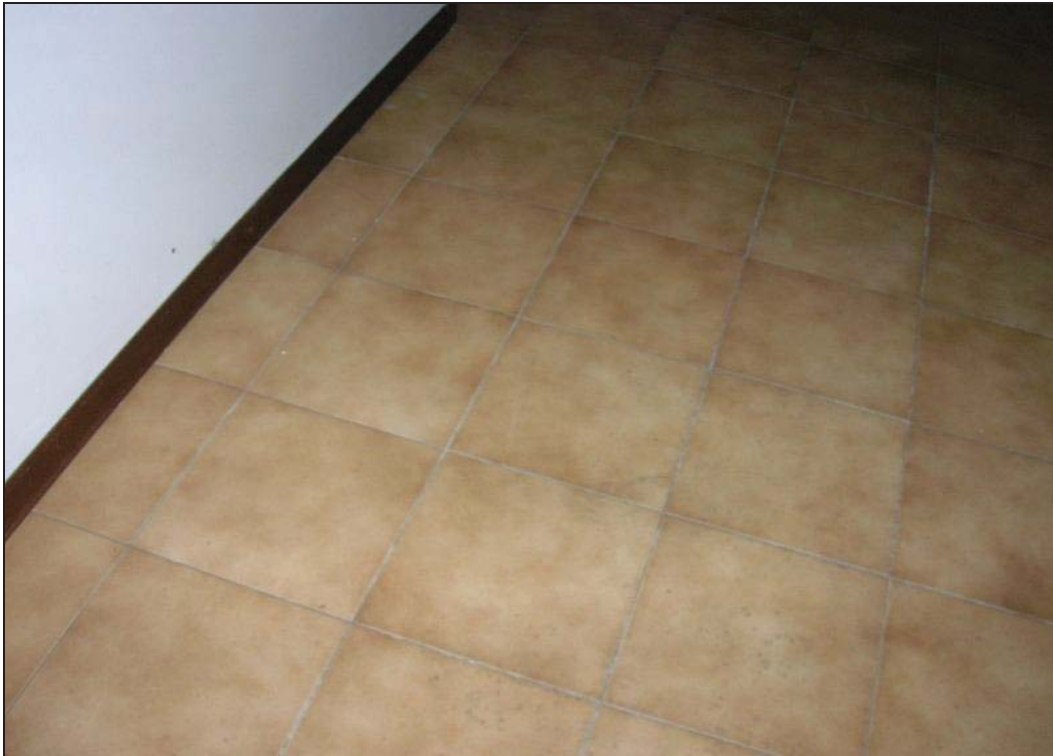
Le pavimentazioni sono in piastrelle di ceramica in tutti i locali, nel complesso i pavimenti si trovano in uno stato mediocre in quanto sono presenti segni d'usura (vds. fig. 1, 2 e 3 dell'Allegato 1 alla presente relazione).

*Foto 1 - stato manutentivo pavimentazione delle camere.*

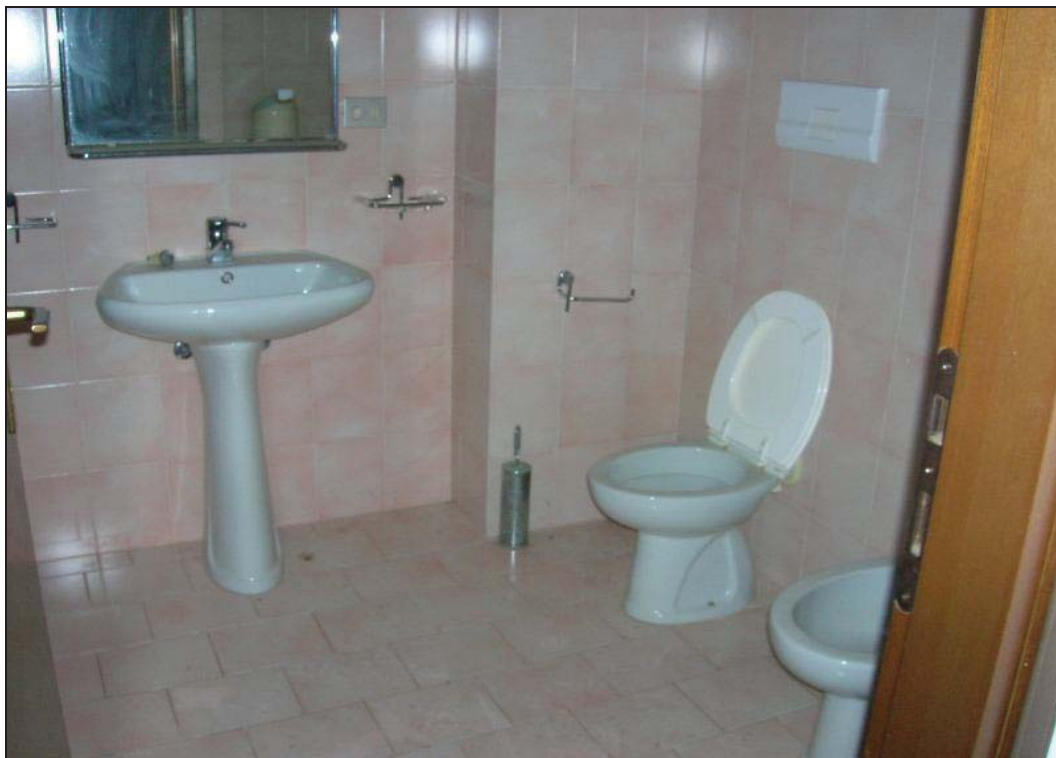
*Foto 2 - stato manutentivo pavimentazione bagno.*

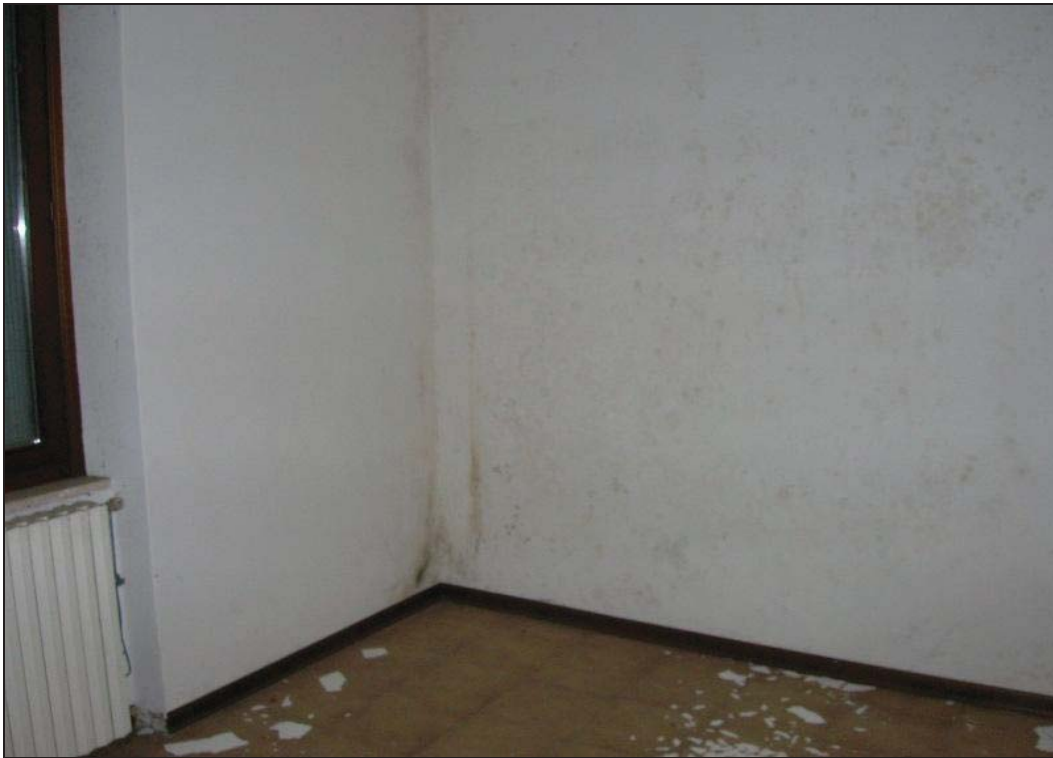
*Foto 3 - stato manutentivo pavimentazione e pareti camere da letto).*

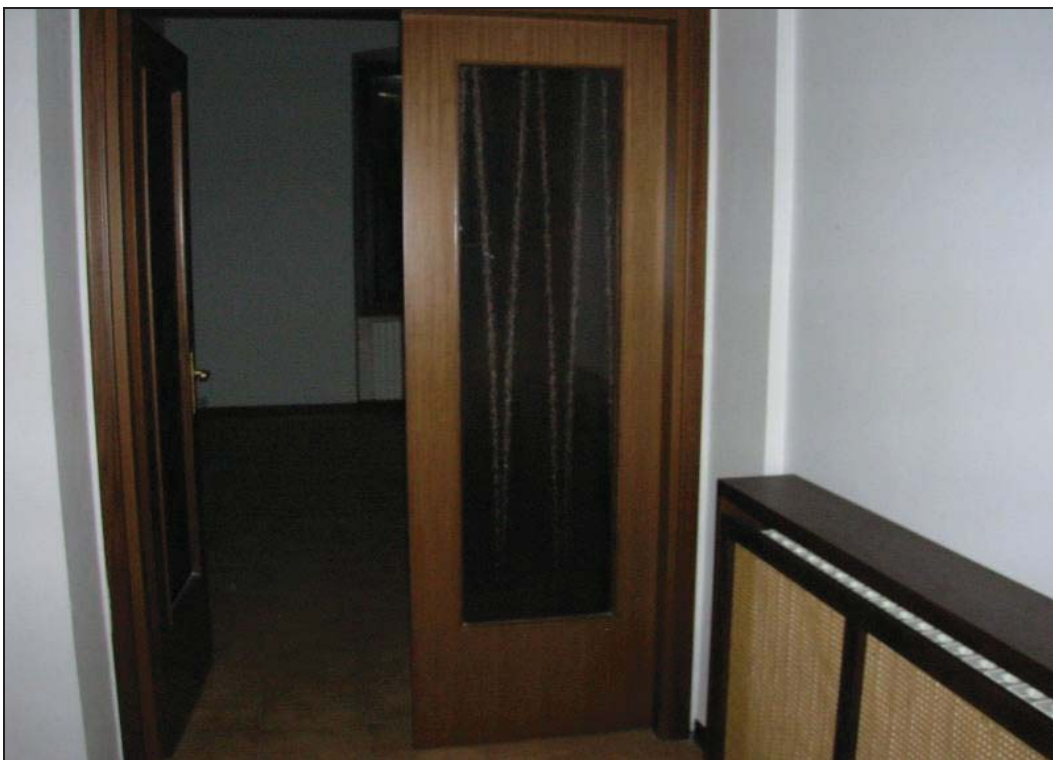
Gli infissi interni si presentano in pessimo stato, sono realizzati in legno specchiettato verniciato. La porta d'ingresso è in legno rinforzato (foto 4 e 5 dell'Allegato 1).

*Foto 4 - porta interna in legno con vetrata.*

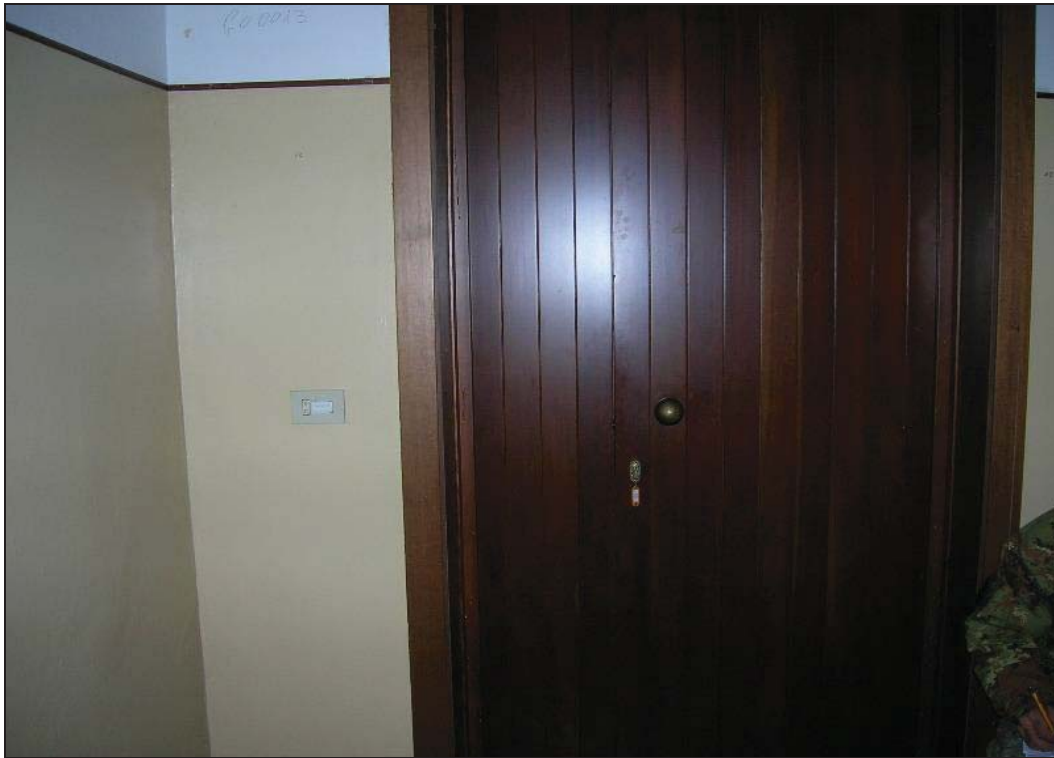
*Foto 5 – porta esterna in legno rinforzato d'ingresso*

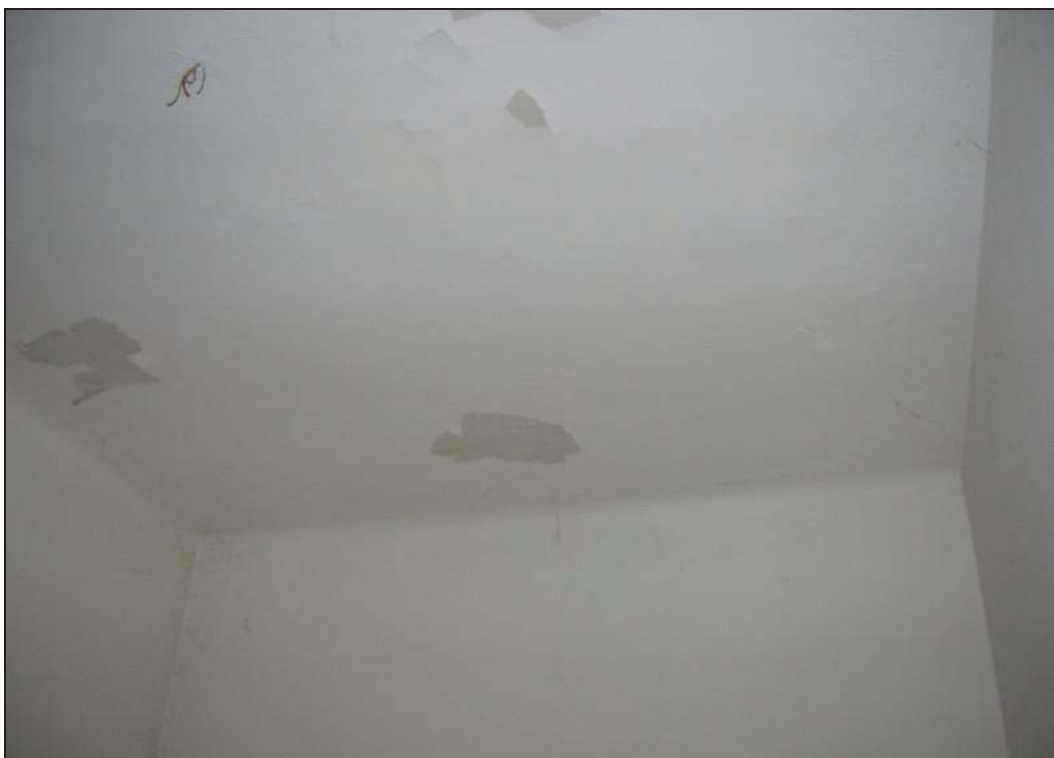
- *pareti e soffitti*: lo stato conservativo delle pareti e soffitti risulta pessimo in quanto sono presenti fenomeni di umidità e degrado degli intonaci (foto 6 dell'Allegato 1);

*Foto 6 – stato manutentivo pareti e soffitti.*

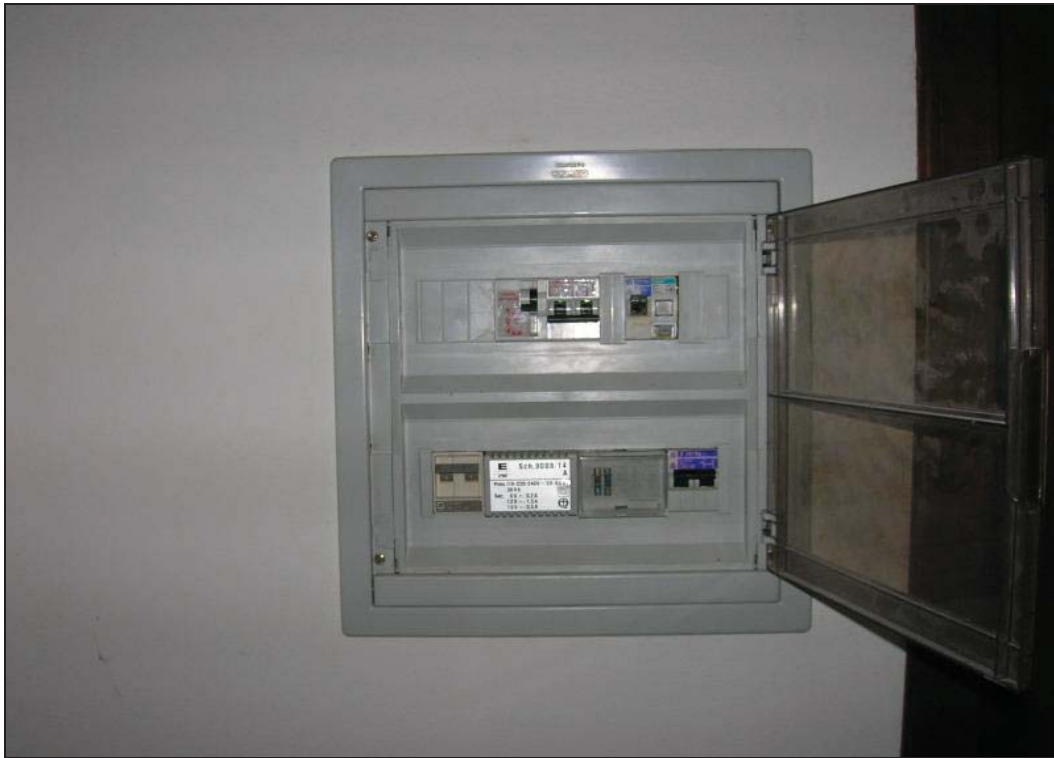
- *impianto elettrico*: non rispondente alla normativa vigente (foto 7 dell'Allegato 1);
- *impianto idrico sanitario e servizi igienici*: in pessime condizioni in quanto non risultano negli anni interventi parziali/totali di manutenzione;

*Foto 7 – quadro elettrico dell'appartamento.*
