12° REPARTO INFRASTRUTTURE

RELAZIONE TECNICO - DESCRITTIVA

Alloggio codice ETS0111

Via Goffredo Mameli 1, TRIESTE

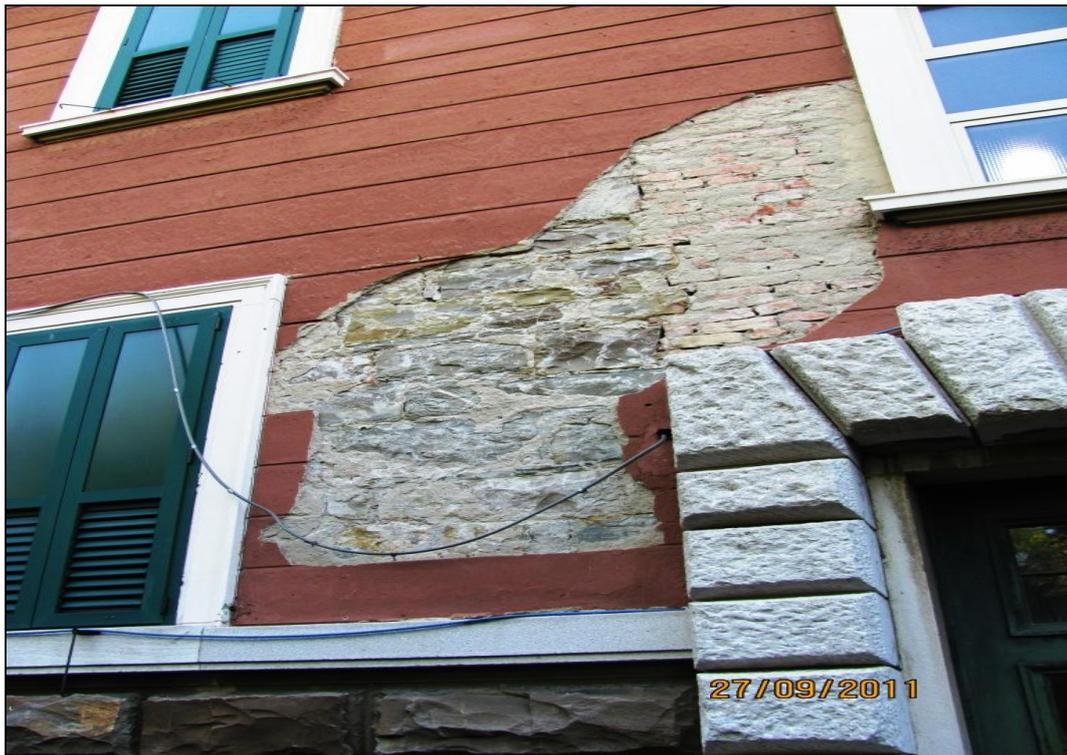
L'edificio ha struttura portante mista (pietra/mattoni), tamponature esterne in muratura. La copertura è a falde in coppi con orditura in legno, la qualità degli intonaci esterni risulta scadente in quanto presenti numerosi rigonfiamenti e distacco di materiale (foto 4, 5 e 6).

Foto 6 - Particolare fotografico dal quale si evince la tipologia di struttura mista pietra/ mattone e il degrado dell'intonaco esterno.

- *Prospetti esterni*: Sono in condizioni scadenti, in quanto sono presenti evidenti segni di degrado negli intonaci esterni di tutte le facciate per una superficie superiore al 10% della superficie complessiva;
- *Impianto elettrico, citofonico*: l'impianto elettrico esistente non rispetta la normativa vigente in materia. L'impianto citofonico è esistente e funzionante.
- *Copertura*: si presenta in condizioni non scadenti, in quanto realizzata in coppi con orditura in legno non presenta ammaloramenti e infiltrazioni di acqua piovana;
- *Scale e parti comuni*: i corpi scala interni sono in buone condizioni, mentre le restanti parti comuni si presentano in mediocri condizioni. Nel complesso lo stato conservativo è non scadente in quanto il totale delle superfici deteriorate non supera il 30% della superficie totale;
- L'edificio è sprovvisto di *impianto di riscaldamento ed ascensore*.

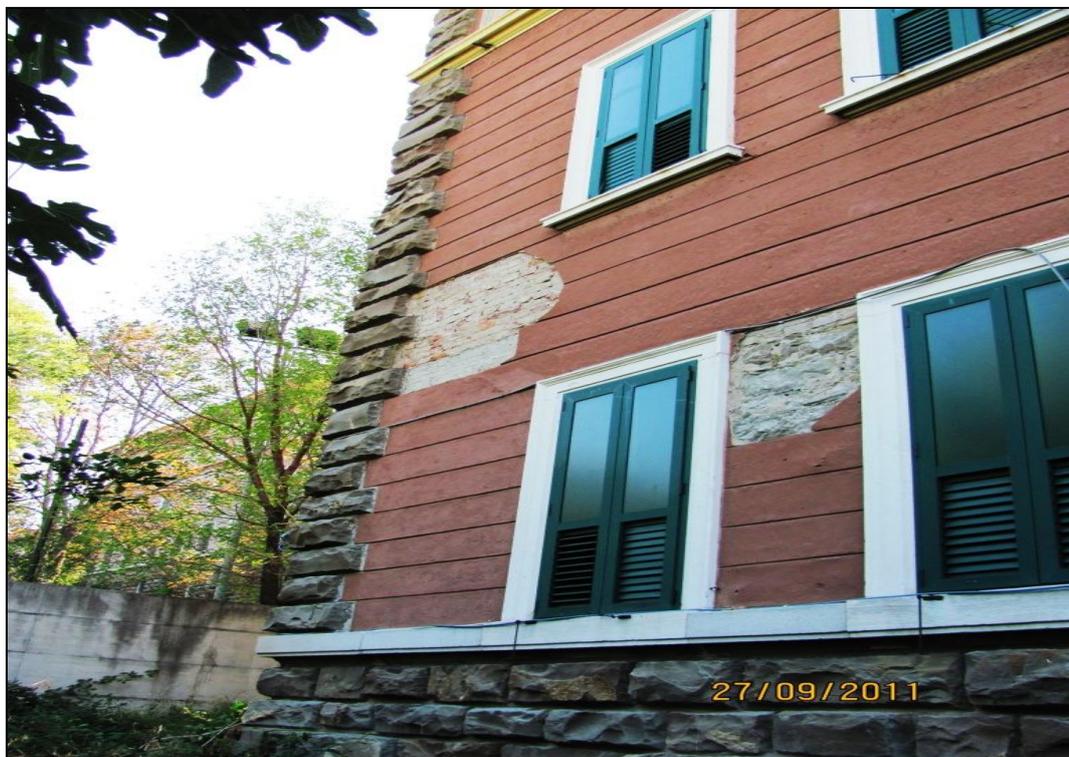
Gli infissi esterni e le relative ante d'oscuro realizzati in alluminio verniciato a forno, si presentano in buone condizioni in quanto di recente installazione. (foto 7 e 8)

Foto 7 - Particolare fotografico dal quale si evince la tipologia di ante d'oscuro.

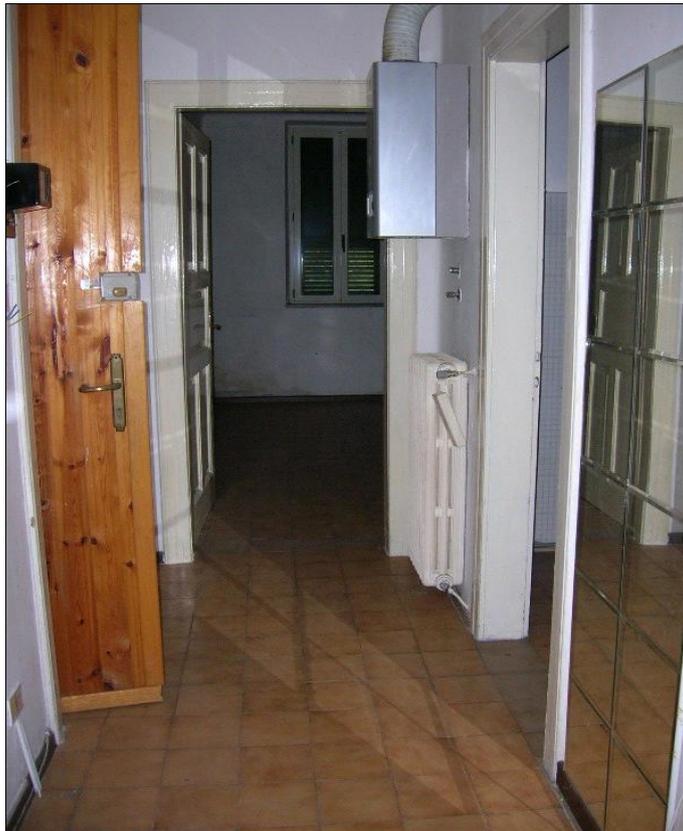
Le pavimentazioni sono costituite per la loro totalità in ceramica e si presentano in buone condizioni. (vds. fig. 1, 2 e 3 dell'Allegato 1 alla presente relazione).

- *Pavimenti*: Tutti i vani dell'unità immobiliare in oggetto sono pavimentati con rivestimento in ceramica. Lo stato conservativo e manutentivo delle pavimentazioni risulta non scadente, in quanto, la superficie totale da sostituire è inferiore al 30%;

Foto 1 - stato manutentivo pavimentazione dell'ingresso / corridoio e soggiorno.

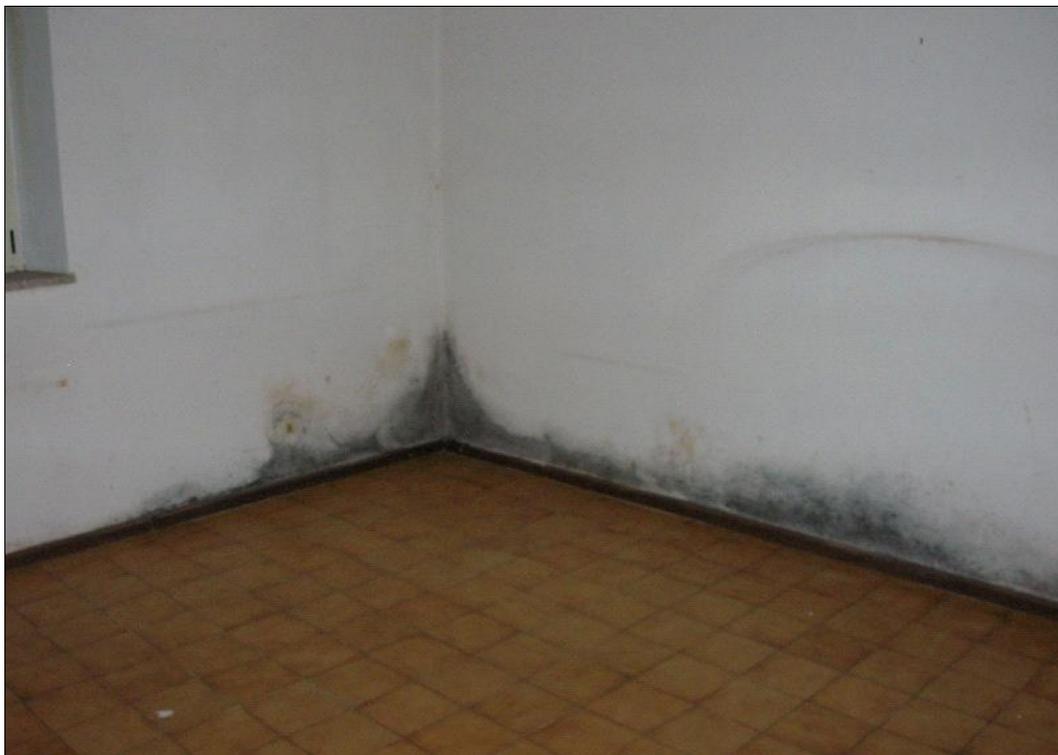
Foto 2 - stato manutentivo pavimentazione camere.

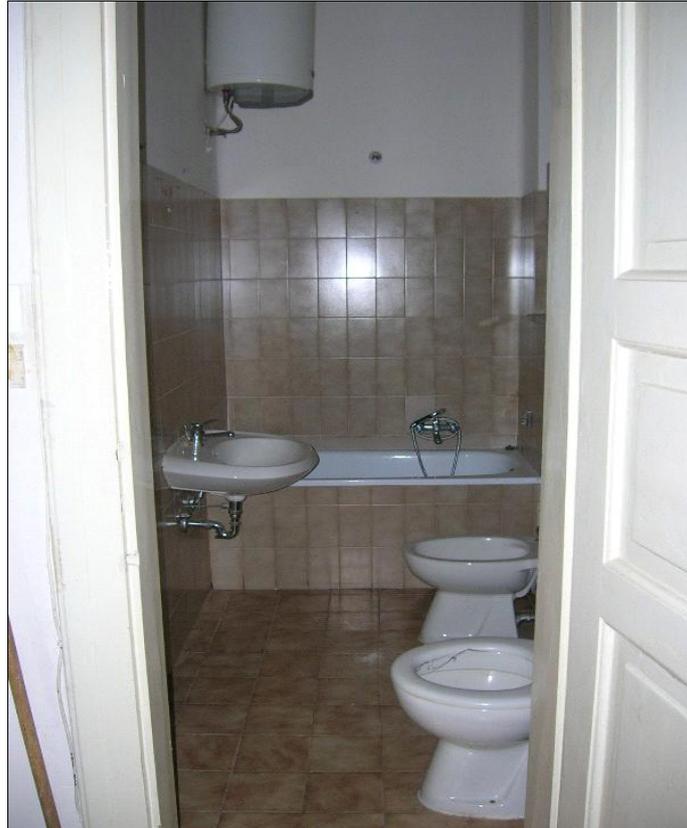
Foto 3 - stato manutentivo pavimentazione del bagno.

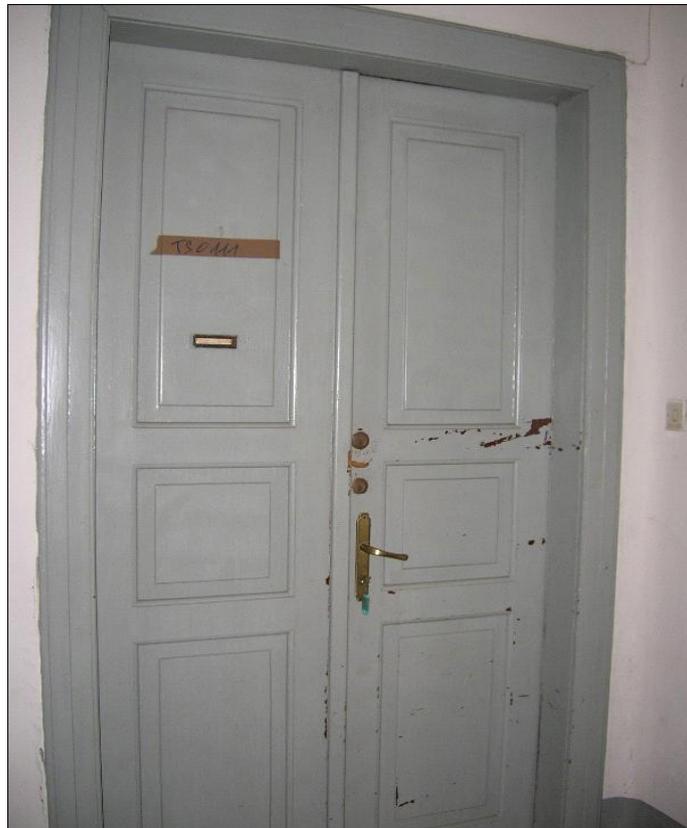
Gli infissi interni si presentano in stato scadente. Sono realizzati in legno verniciato e specchietato. La porta di ingresso è in legno, rinforzata (foto 4 e 5 dell'Allegato 1).

Foto 4 - porta esterna.

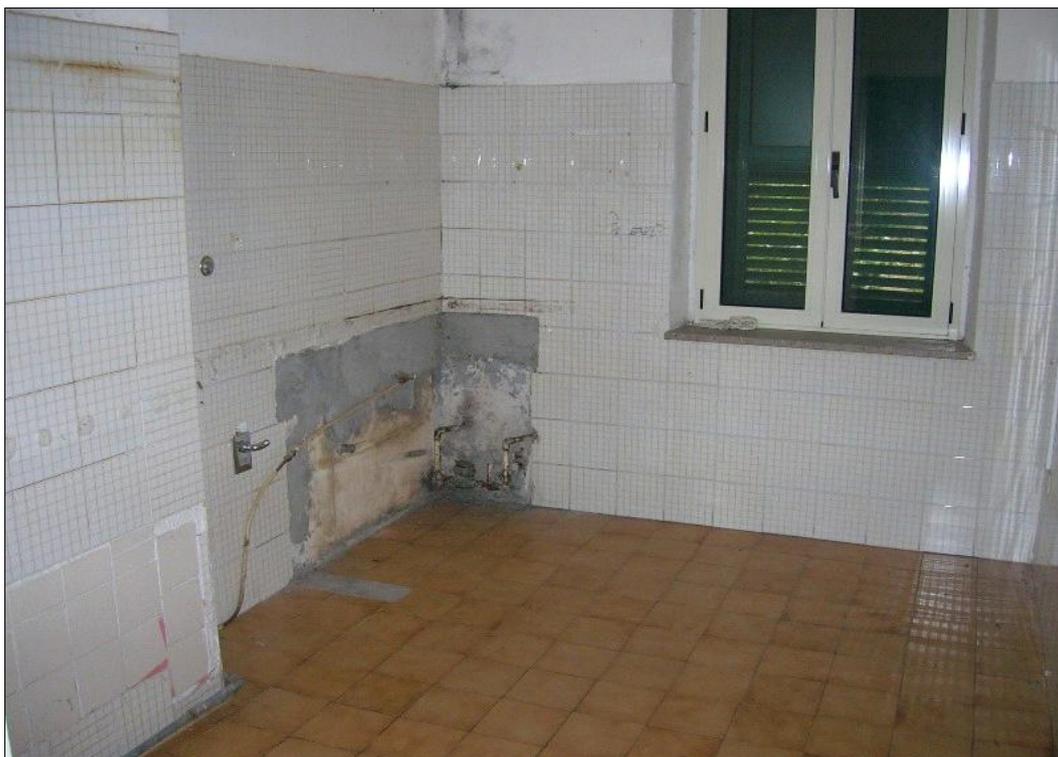
Le finestre sono in buono stato, presentano un telaio d'alluminio verniciato bianco e vetrocamera. Le ante d'oscuro sono anch'esse in alluminio verniciato a forno con persiana mobile ed in buono stato.

Foto 5 – infisso esterno.

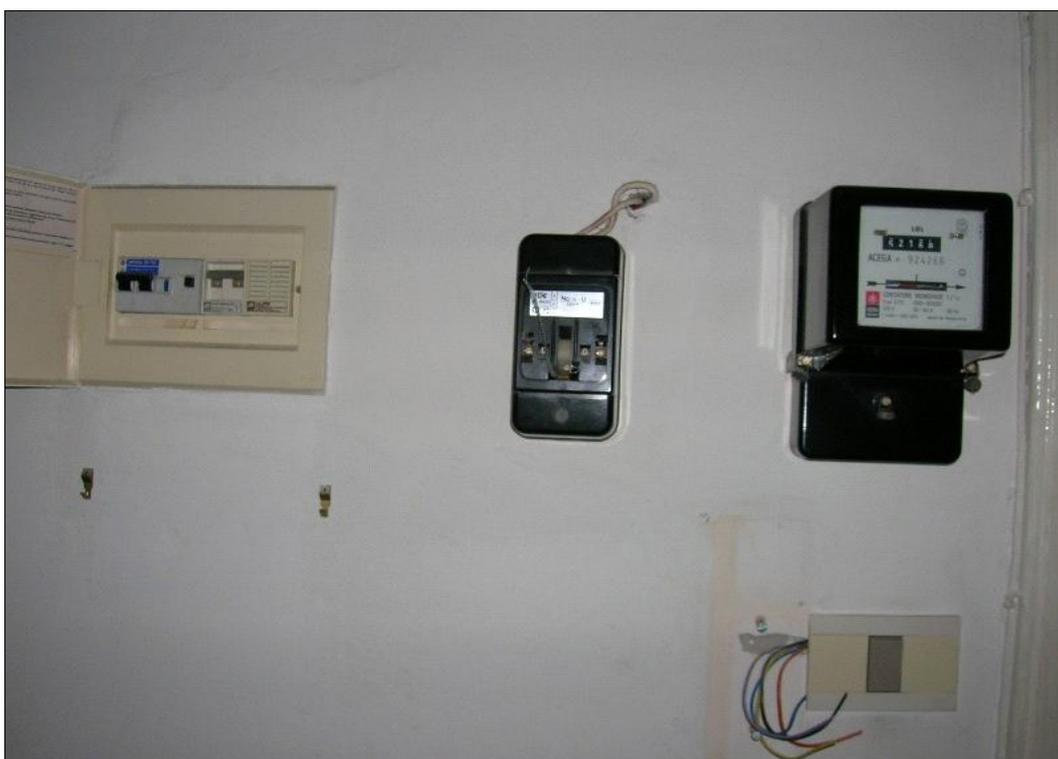
- impianto elettrico non adeguato alla normativa vigente (foto 6 dell'Allegato 1);
- impianto idrico-sanitario;
- impianto citofonico;
- impianto di riscaldamento inesistente.

- *impianto elettrico*: non rispondente alla normativa vigente;
- *impianto idrico sanitario e servizi igienici*: in scadenti condizioni in quanto non risultano negli anni interventi di manutenzione e attualmente l'intera rete necessita la totale sostituzione dovuta alla vetustà delle tubazioni;

Foto 6 – quadro elettrico dell'unità immobiliare (impianto elettrico non a norma).
