**RELAZIONE TECNICO - DESCRITTIVA**

**Alloggio codice ETS0094**

**Via Revoltella 36, TRIESTE**

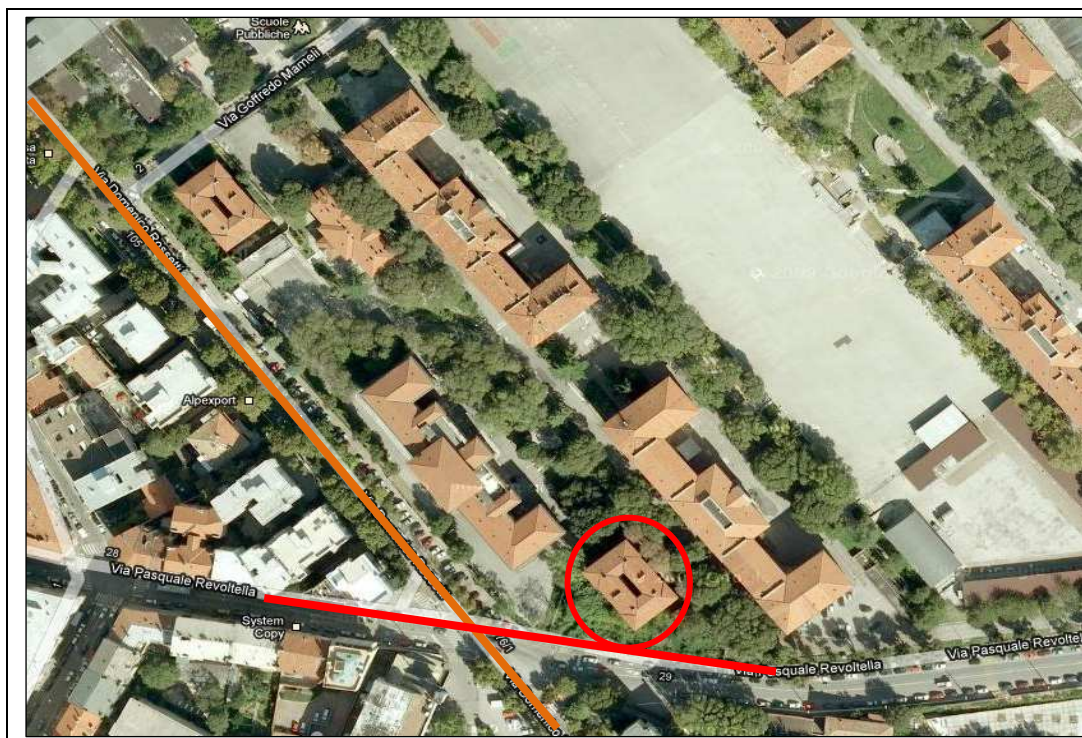
Il contesto urbano in cui si colloca l'edificio è tipicamente residenziale, caratterizzato da un'edilizia di medio pregio (foto 2).

Foto 2 – Particolare fotografico relativo al contesto urbanistico di medio pregio, costituito in prevalenza da edifici pluripiano di destinazione residenziale e a confine con la Caserma Vittorio Emanuele III.

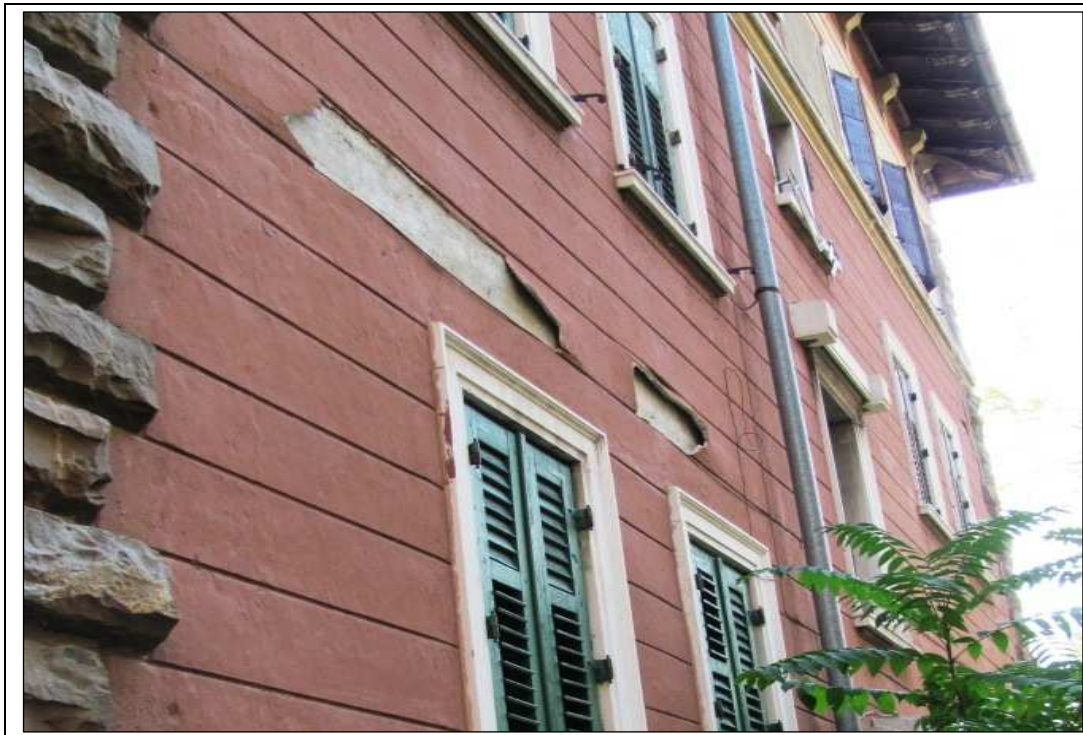
L'edificio ha struttura portante mista (pietra/mattoni), tamponature esterne in muratura. La copertura è a falde in coppi con orditura in legno, la qualità degli intonaci esterni risulta scadente in quanto è presenti qualche rigonfiamento e distacco di materiale, in misura superiore al 10% della superficie totale (foto 4, 5 e 6 ). Gli infissi esterni e le relative ante d'oscuro realizzati in legno, si presentano in

*Foto 4 - Particolare fotografico dal quale si evince l'aspetto e le caratteristiche architettoniche del fabbricato. Vista lato nord.*

- *Prospetti esterni*: si presentano in scadenti condizioni, in quanto sono presenti alcuni segni di degrado negli intonaci esterni in particolare sulle facciate del cortile interno per una superficie superiore al 10% della superficie complessiva;
- *Impianto elettrico, citofonico*: l'impianto elettrico esistente non rispetta la normativa vigente in materia. L'impianto citofonico è esistente e funzionante ma non aderente alla normativa in materia;
- *Copertura*: realizzata in coppi con orditura in legno non presenta ammaloramenti e infiltrazioni di acqua piovana;
- *Scale e parti comuni*: i corpi scala e le parti comuni sono in condizioni non scadenti, in quanto nel complesso non sono state riscontrate condizioni tali da rendere necessaria la sostituzione di oltre il 30% delle relative superfici;
- L'edificio è sprovvisto di *impianto di riscaldamento ed ascensore*.

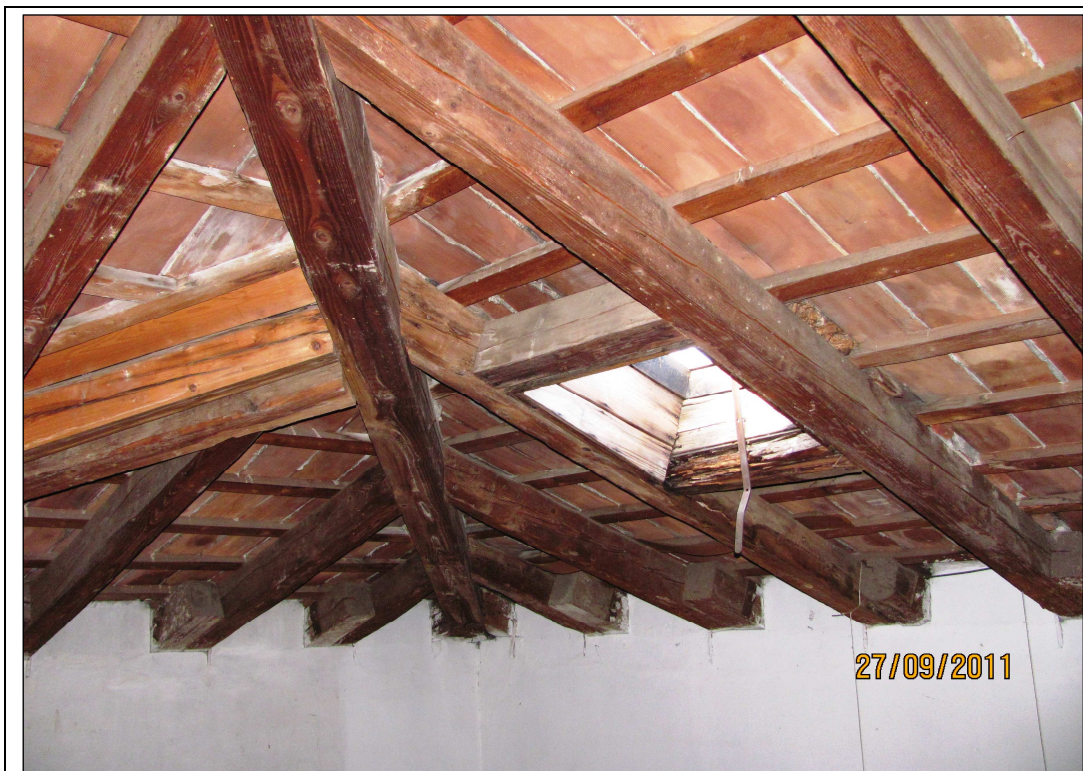
*Foto 5 - Particolare fotografico dal quale si evince parte dell'orditura del tetto.*

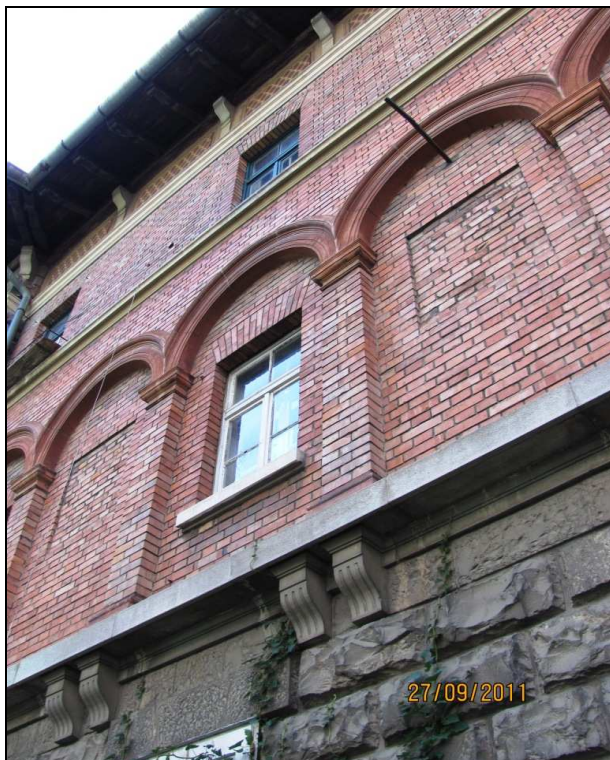
*Foto 6 - Particolare fotografico dal quale si evince la tipologia di struttura mista.*

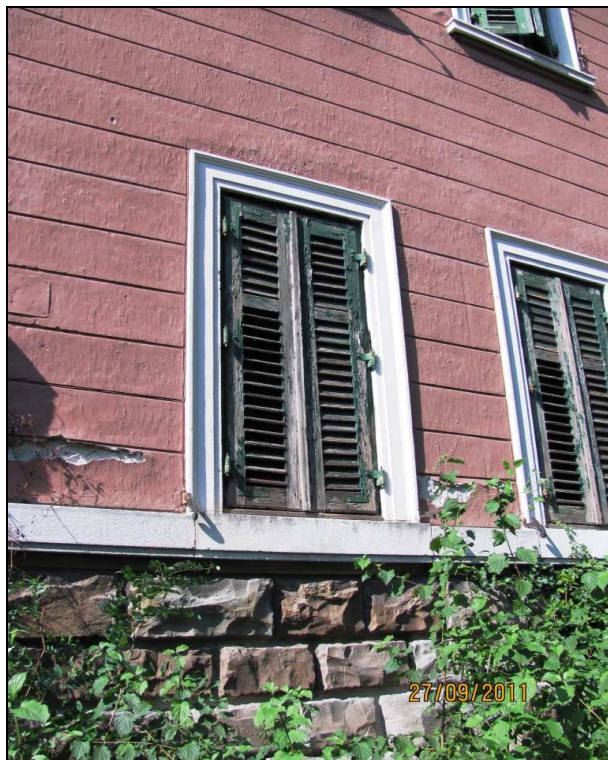
scadenti condizioni (foto 7 e 8).

*Foto 7 - Particolare fotografico dal quale si evince la tipologia di ante d'oscuro.*

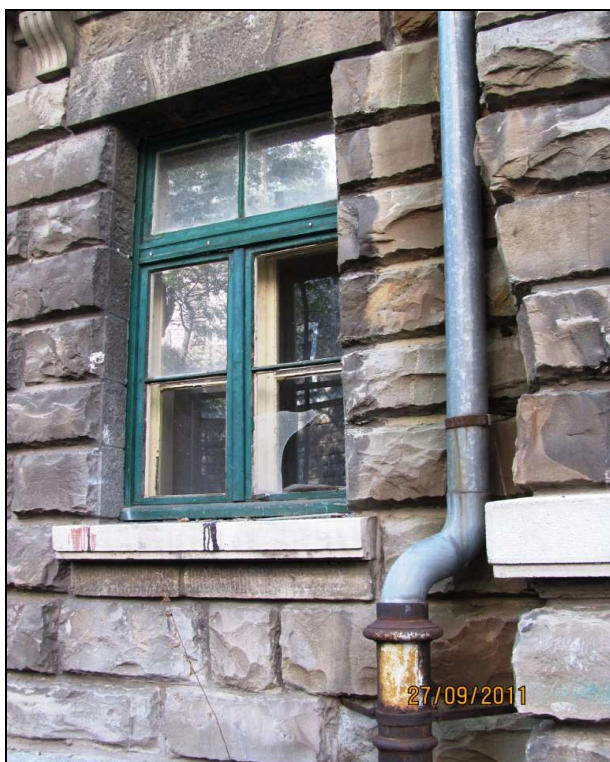
*Foto 8 - Particolare fotografico dal quale si evince la tipologia di infissi esterni.*

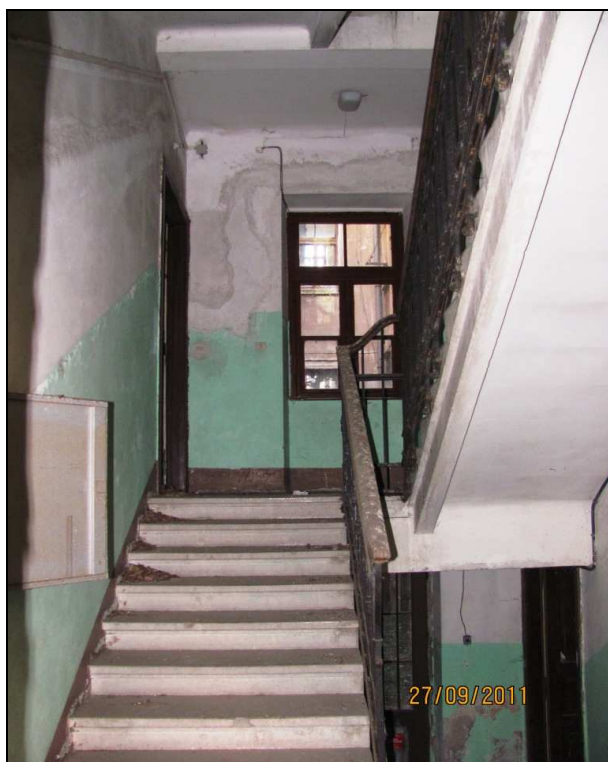
*Foto 9 - Corpo scala dal quale si evince le buone condizioni della pavimentazione.*

Nell'edificio sono presenti due corpi scala con una pavimentazione in buone condizioni realizzata in cemento armato, con rivestimento in pietra naturale, ringhiera in ferro battuto verniciato e passamano in legno (foto 9), mentre gli intonaci e la tinteggiatura necessitano di importanti interventi di manutenzione.

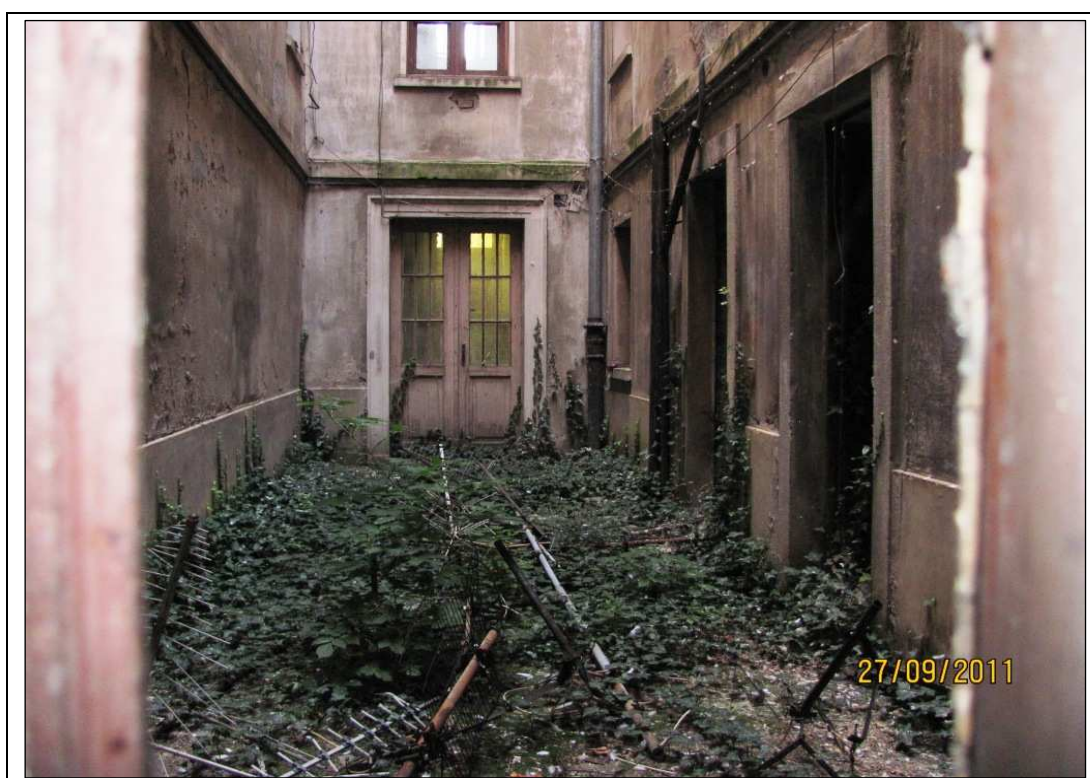
Il cortile sopra citato si presenta in scadenti condizioni generali (foto 10).

*Foto 10 – particolare fotografico dove si evidenzia il degrado generale cortile interno.*

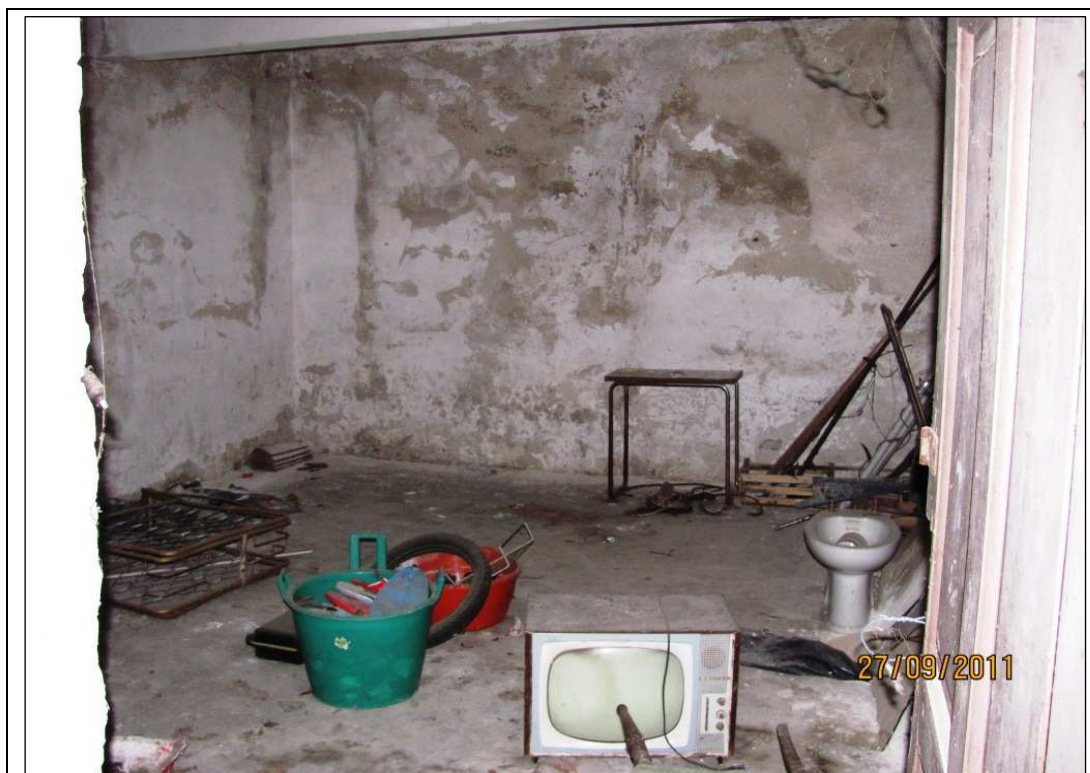
Le cantine pertinenziali, da cui si accede dai corpi scala e dal cortile interno, in molti casi sono privi di infissi, porte d'ingresso e pavimenti (foto 11).

*Foto 11 – Particolare fotografico dove si evidenziano le condizioni interne cantina pertinenziale.*

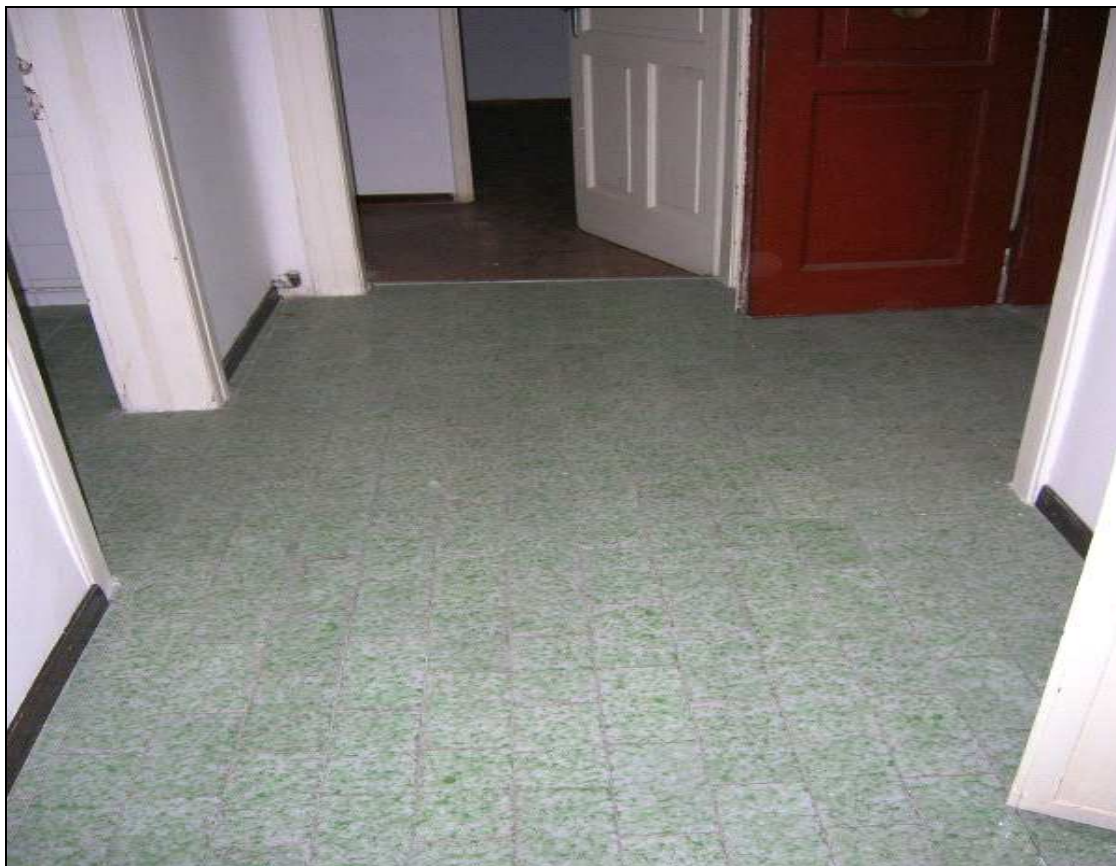
Tutti i locali sono pavimentati con rivestimento in ceramica ad eccezione delle camere pavimentate con parquet. Lo stato manutentivo e conservativo delle pavimentazioni non è scadente, in quanto la superficie da sostituire è inferiore al 30% della superficie totale. (Foto 1, 2 e 3 dell'Allegato 1).

*Foto 1 - stato manutentivo pavimentazione dell'ingresso / corridoio e soggiorno.*

- *Pavimenti*: Tutti i locali sono pavimentati con rivestimento in ceramica ad eccezione delle camere pavimentate con parquet. Lo stato manutentivo e conservativo delle pavimentazioni non è scadente, in quanto la superficie da sostituire è inferiore al 30% della superficie totale;

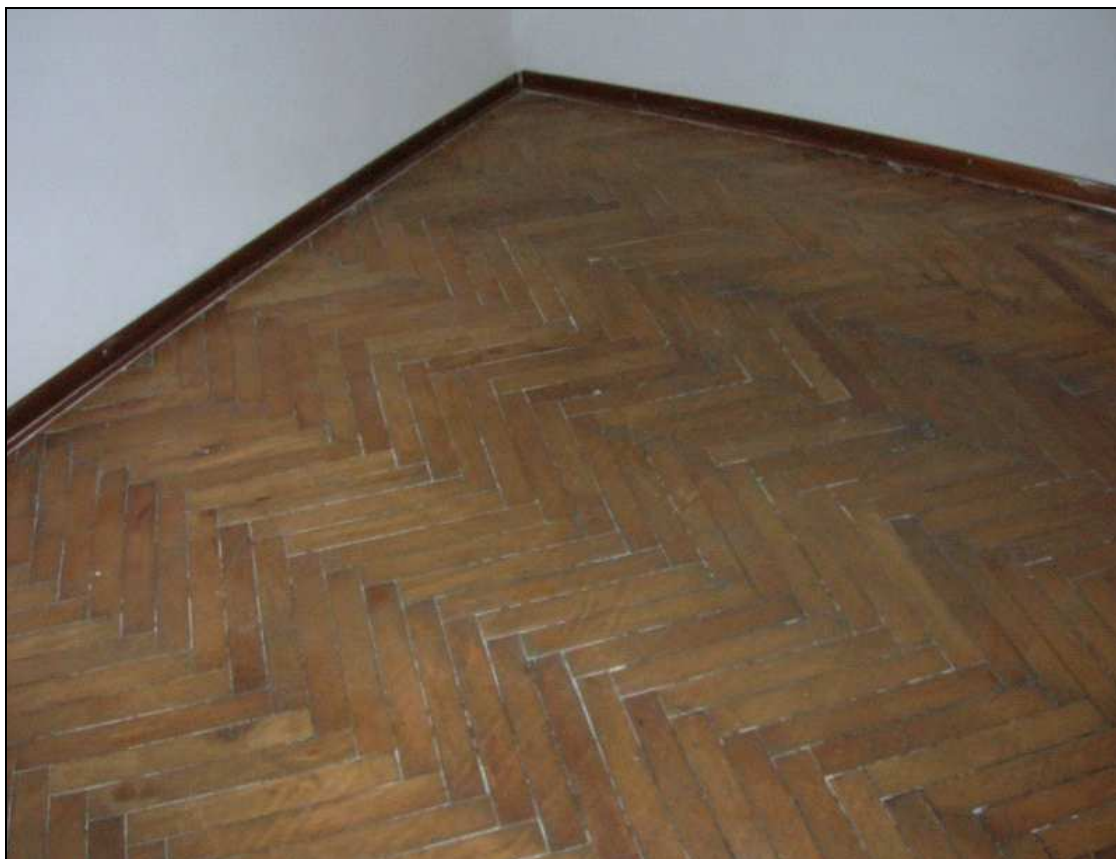
*Foto 2 - stato manutentivo pavimentazione e pareti delle camere.*

- *pareti e soffitti*: lo stato conservativo delle pareti e soffitti risulta non scadente in quanto sono presenti segni di umidità con relativo degrado degli intonaci nei locali: cucina, bagno, corridoio e soggiorno, tale superficie danneggiata non supera in ogni caso il 30% delle superfici totali;

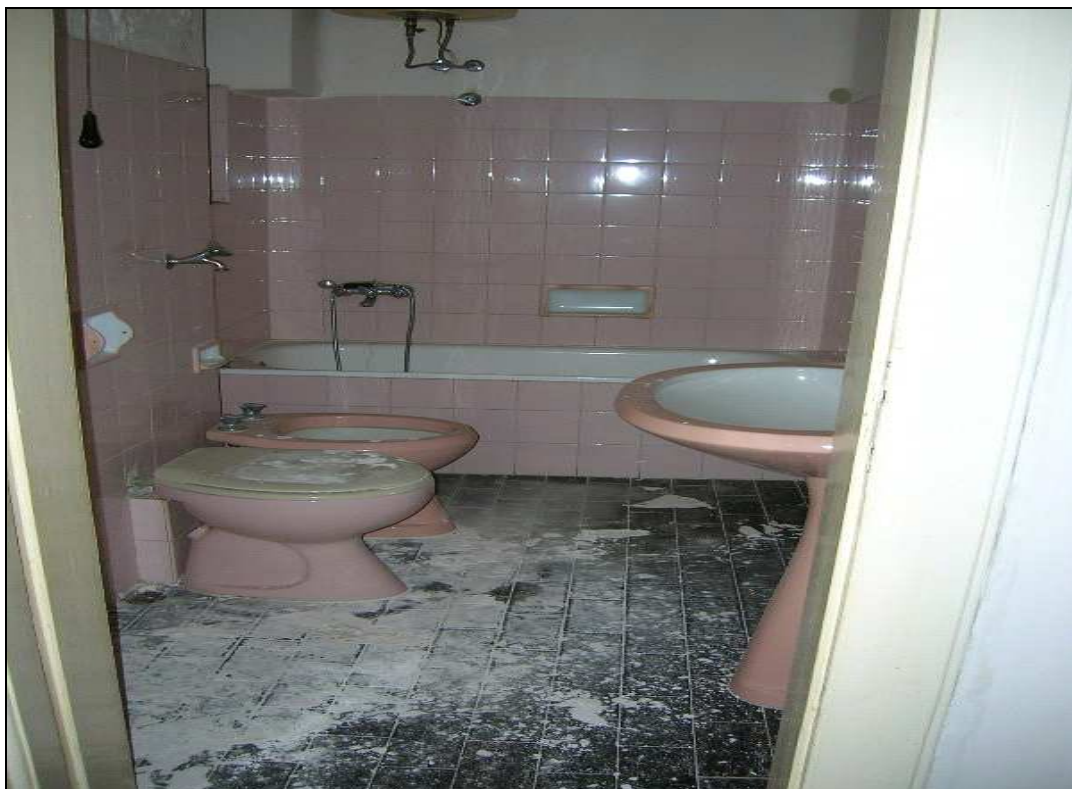
*Foto 3 - stato manutentivo pavimentazione del bagno.*

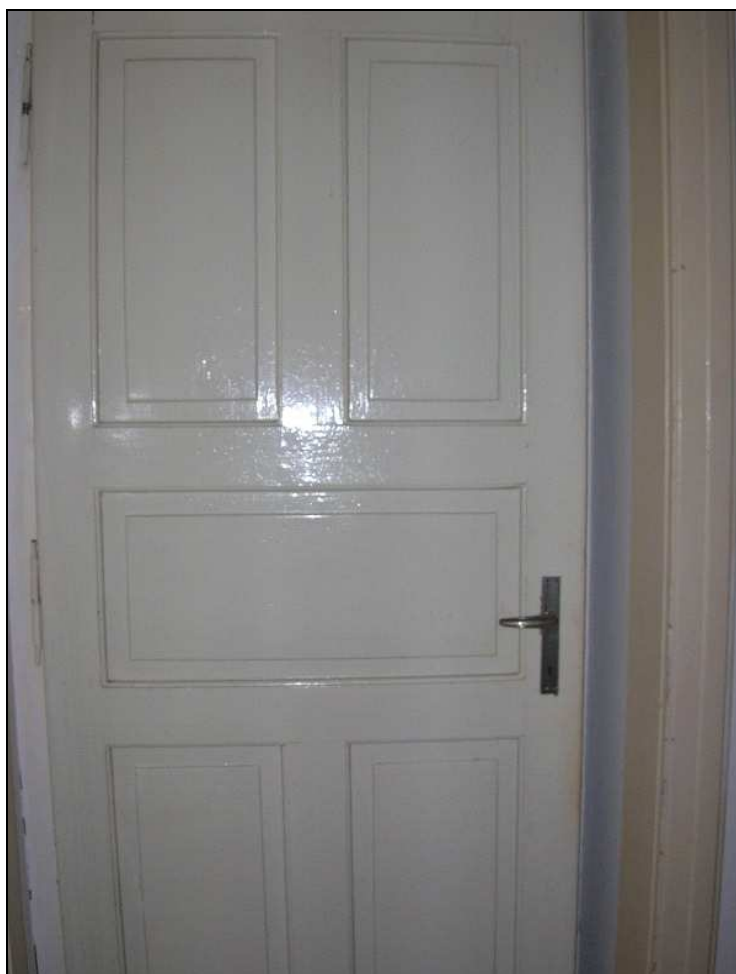
Gli infissi interni si presentano in stato scadente, in quanto sono in condizioni tali da rendere necessaria la sostituzione di oltre metà della dotazione presente, sono realizzati in legno specchiettato e verniciato bianco, la porta d'ingresso è in legno rinforzata (Foto 4 dell'Allegato 1).

*Foto 4 - porta interna.*

- *infissi interni*: si presentano in stato scadente e sono realizzati in legno specchietato e verniciato bianco, in quanto sono in condizioni tali da rendere necessaria la sostituzione di oltre metà della dotazione presente, la porta di ingresso è in legno rinforzata;

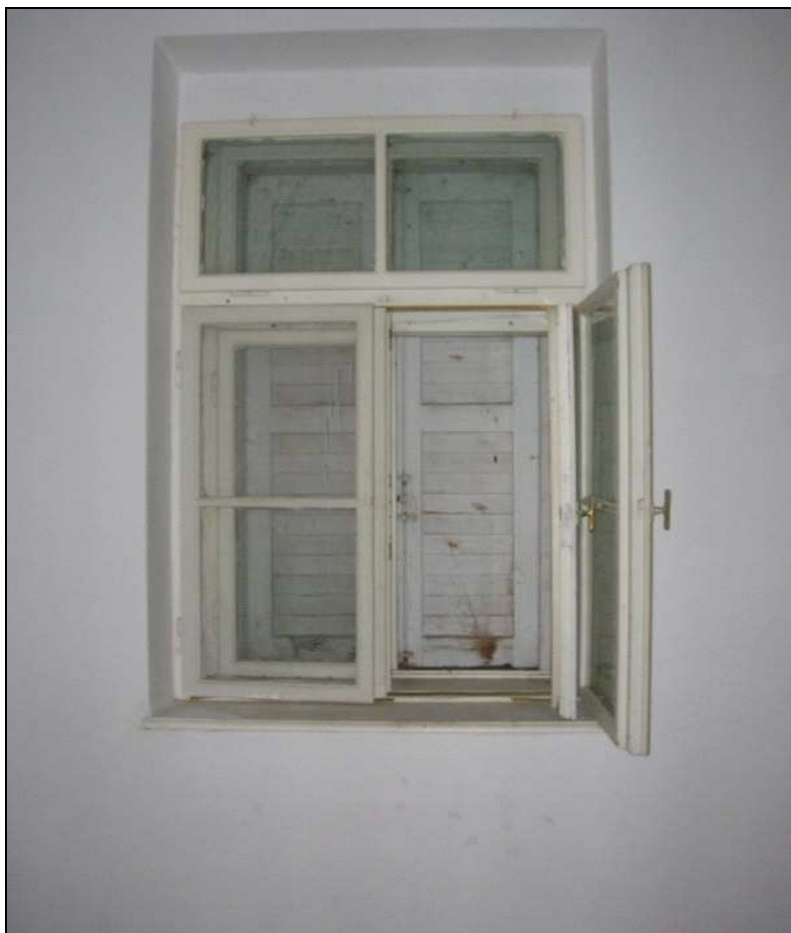
Gli infissi esterni sono in uno stato scadente, in quanto vengono riscontrati rilevanti problemi di tenuta agli agenti atmosferici, tali da rendere necessaria la sostituzione di oltre la metà della dotazione presente, sono doppi infissi con telaio in legno e vetro semplice aventi le ante d'oscuro con persiana mobile anch'esse in legno; (Foto 5 dell'Allegato 1).

*Foto 5 – infisso esterno.*

- *infissi esterni*: sono in uno stato scadente, in quanto vengono riscontrati rilevanti problemi di tenuta agli agenti atmosferici, tali da rendere necessaria la sostituzione di oltre la metà della dotazione presente, sono doppi infissi con telaio in legno e vetro semplice aventi le ante d'oscuro con persiana mobile anch'esse in legno;

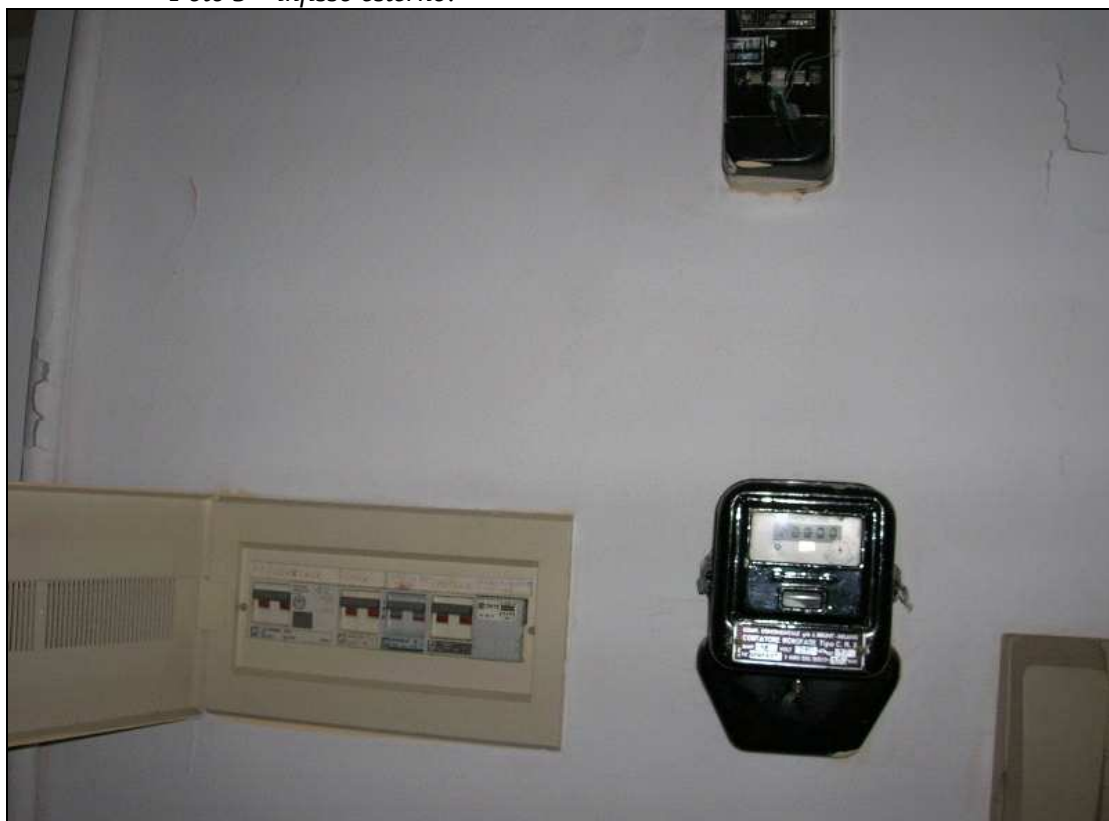
- *impianto elettrico*: in scadenti condizioni in quanto non rispetta la vigente normativa in materia;
- *impianto idrico sanitario e servizi igienici*: in scadenti condizioni in quanto non risultano negli anni interventi di manutenzione e attualmente l'intera rete necessita la totale sostituzione dovuta alla vetustà delle tubazioni;

*Foto 6 – quadro elettrico unità immobiliare.*
