RELAZIONE TECNICO - DESCRITTIVA

Alloggio codice ETS0081

Via Rota, 9 – TRIESTE (TS)

Data sopralluogo: 01 dicembre 2011

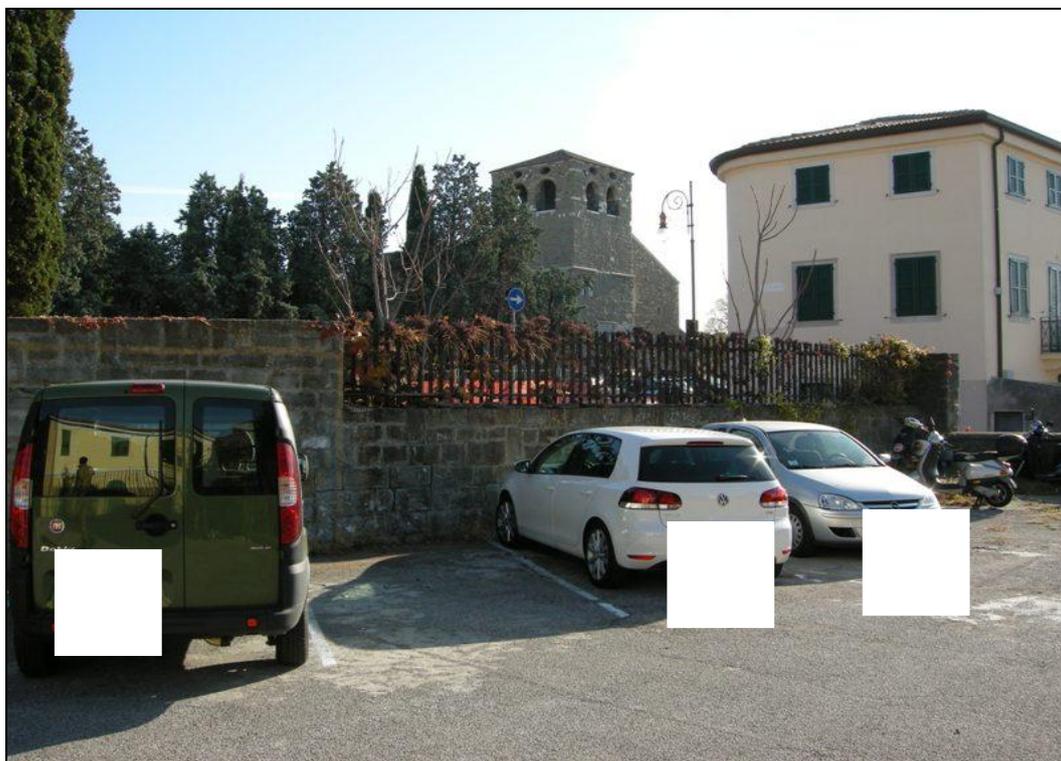
L'area all'interno del quale si trova l'edificio è delimitata da un muro perimetrale realizzato in pietra il cui stato conservativo è buono (Foto 3). Gli accessi carraio e pedonale al complesso abitativo, si trovano entrambi su via Rota.

Foto 3 – Particolare fotografico relativo al muro perimetrale che delimita il giardino di pertinenza del fabbricato e i posti auto di pertinenza interno perimetro.

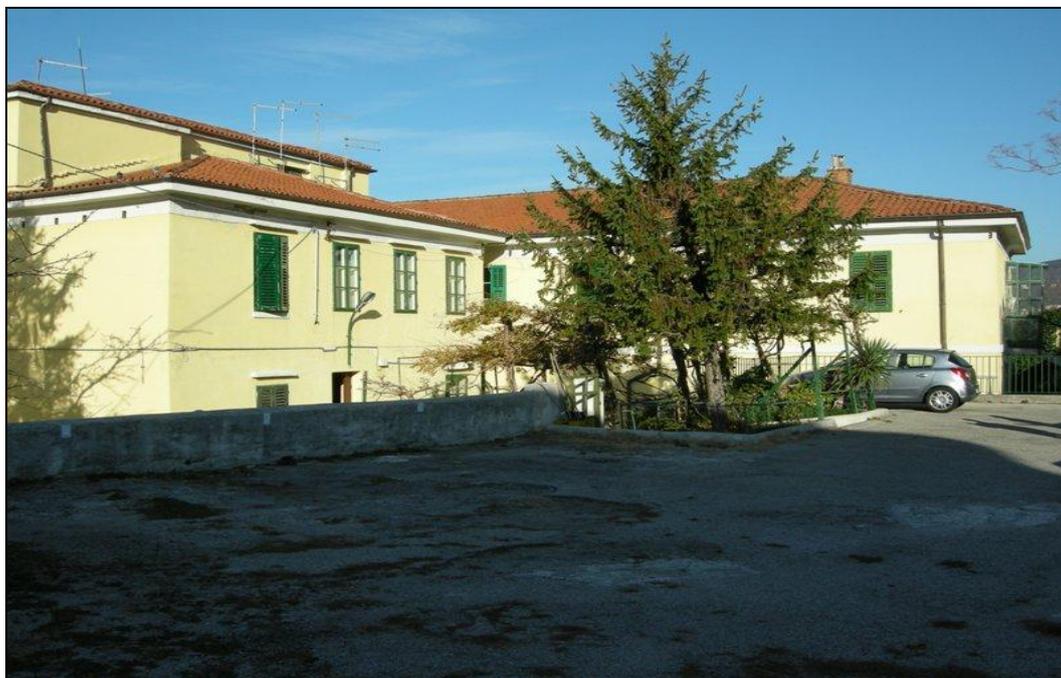
La qualità e lo stato conservativo delle facciate esterne risulta non scadente. Le porzioni di superficie da deteriorate dal tempo o danneggiate sono inferiori al 10% della superficie totale. (Foto 6).

Foto 6 - Particolare fotografico dal quale si evince lo stato conservativo delle facciate.

- *Prospetti esterni*: Lo stato conservativo generale delle facciate esterne è non scadente. Il totale delle superfici deteriorate è inferiore al 10% della superficie complessiva;

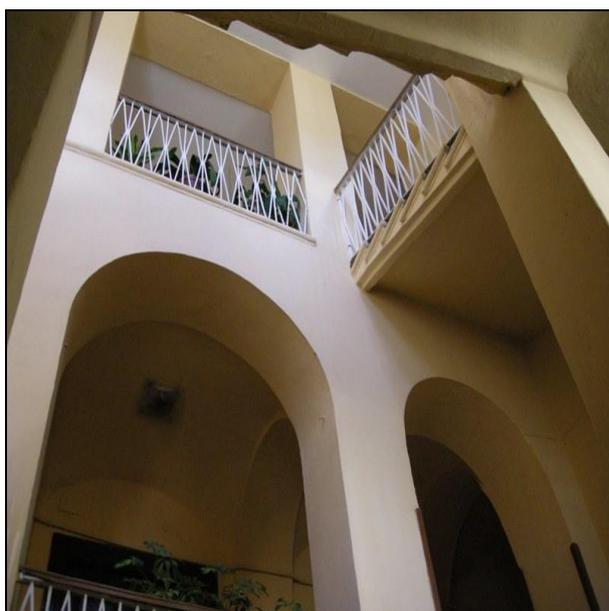
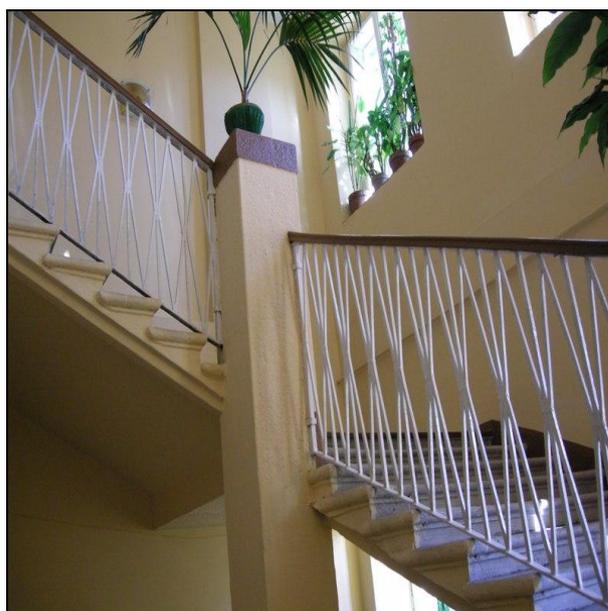
Le parti comuni interne dell'edificio si presentano in buone condizioni. In particolare per quanto riguarda i vani scala (Foto 7). Tutte le parti comuni esterne si presentano in condizioni non scadenti. (Foto 8).

Foto 7 - Particolare fotografico dal quale si evince lo stato conservativo dei vani scala interni.

- *Scale e parti comuni*: lo stato conservativo delle parti comuni interne, in particolare dei vani scala, è buono, mentre delle parti comuni esterne risulta non scadente. I muri perimetrali compresi gli accessi e il giardino si presentano in buone condizioni. Nel complesso lo stato conservativo è non scadente in quanto le parti danneggiate non superano il 30% della superficie totale;

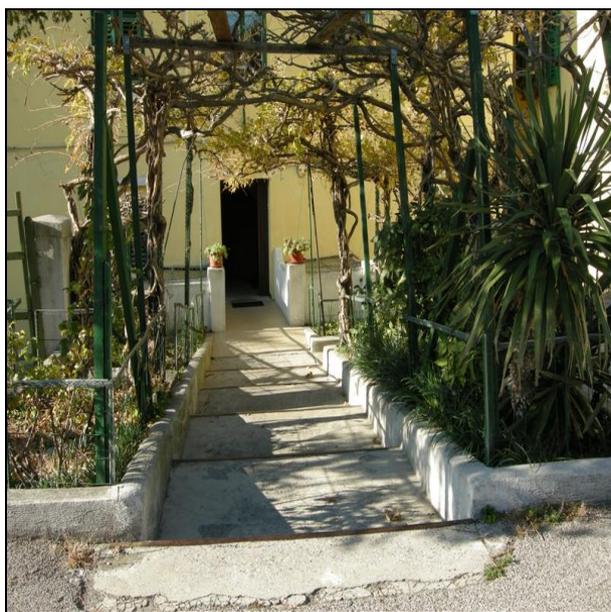
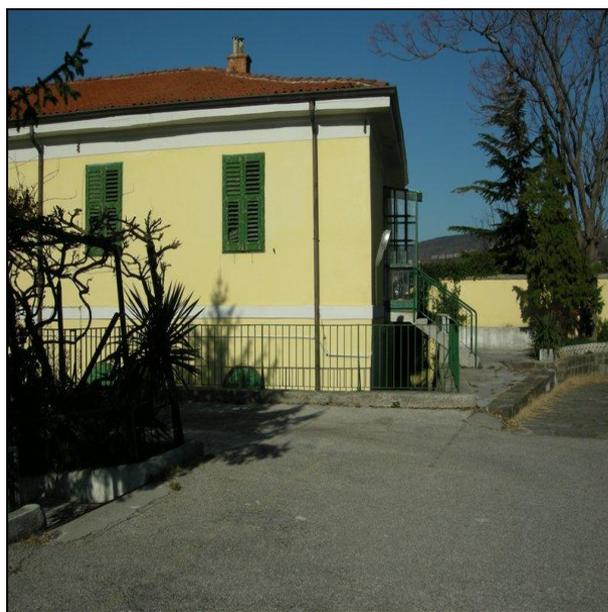
Foto 8 - Particolare fotografico dal quale si evince lo stato conservativo delle parti comuni esterne.
