RELAZIONE TECNICO - DESCRITTIVA

Alloggio codice ETS0084

Via Rota, 9 – TRIESTE (TS)

Data sopralluogo: 01 dicembre 2011

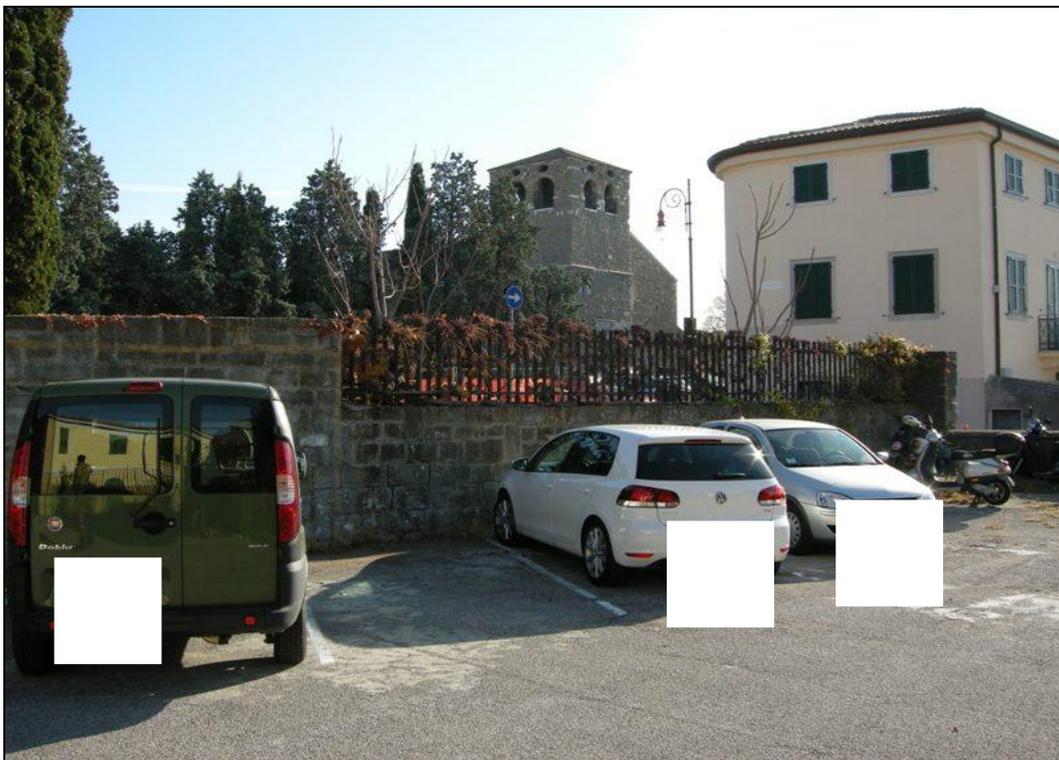
L'area all'interno del quale si trova l'edificio è delimitata da un muro perimetrale realizzato in pietra il cui stato conservativo è buono (Foto 3). Gli accessi carraio e pedonale al complesso abitativo, si trovano entrambi su via Rota.

Foto 3 – Particolare fotografico relativo al muro perimetrale che delimita il giardino di pertinenza del fabbricato e i posti auto di pertinenza interno perimetro.

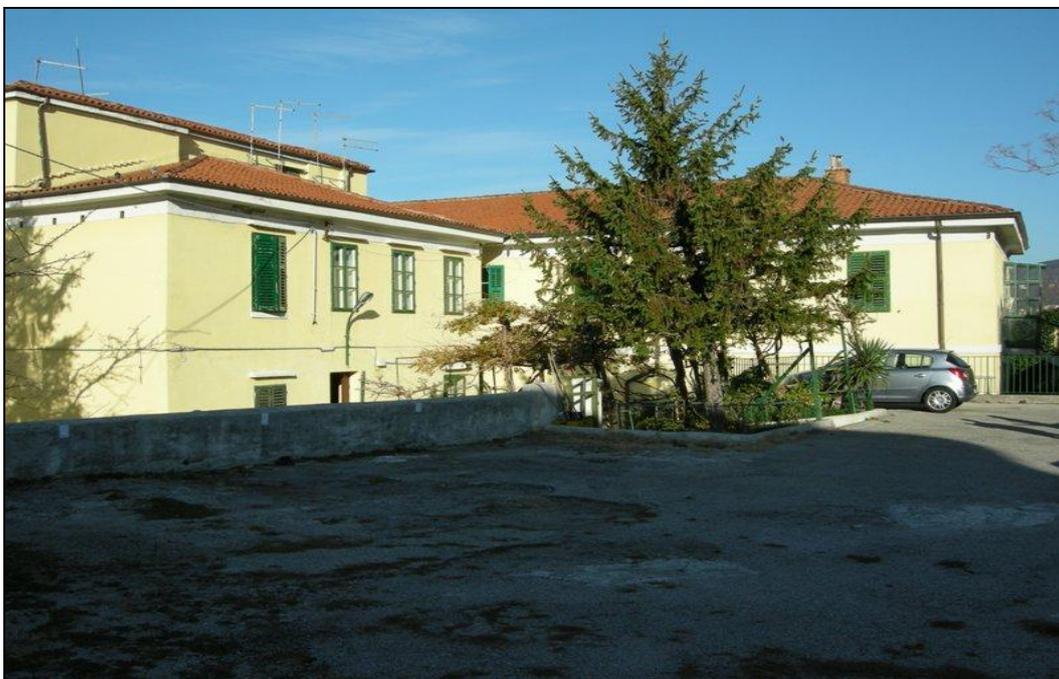
La qualità e lo stato conservativo delle facciate esterne risulta non scadente. Le porzioni di superficie da deteriorate dal tempo o danneggiate sono inferiori al 10% della superficie totale. (Foto 6).

Foto 6 - Particolare fotografico dal quale si evince lo stato conservativo delle facciate.

- *Prospetti esterni*: Lo stato conservativo generale delle facciate esterne è non scadente. Il totale delle superfici deteriorate è inferiore al 10% della superficie complessiva;

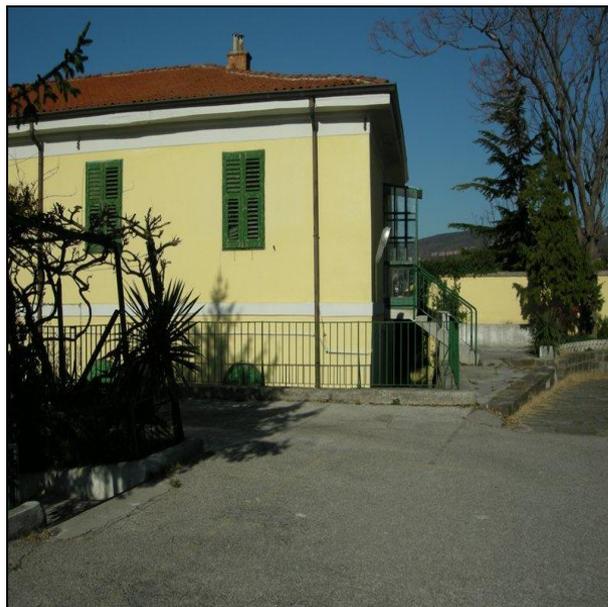
Le parti comuni interne dell'edificio si presentano in buone condizioni. In particolare per quanto riguarda i vani scala (Foto 7). Tutte le parti comuni esterne si presentano in condizioni non scadenti. (Foto 8).

Foto 8 - Particolare fotografico dal quale si evince lo stato conservativo delle parti comuni esterne.

- *Scale e parti comuni*: lo stato conservativo delle parti comuni interne, in particolare dei vani scala, è buono, mentre delle parti comuni esterne risulta mediocre. I muri perimetrali compresi gli accessi e il giardino si presentano in buone condizioni. Nel complesso lo stato conservativo è non scadente in quanto le parti danneggiate non superano il 30% della superficie totale;

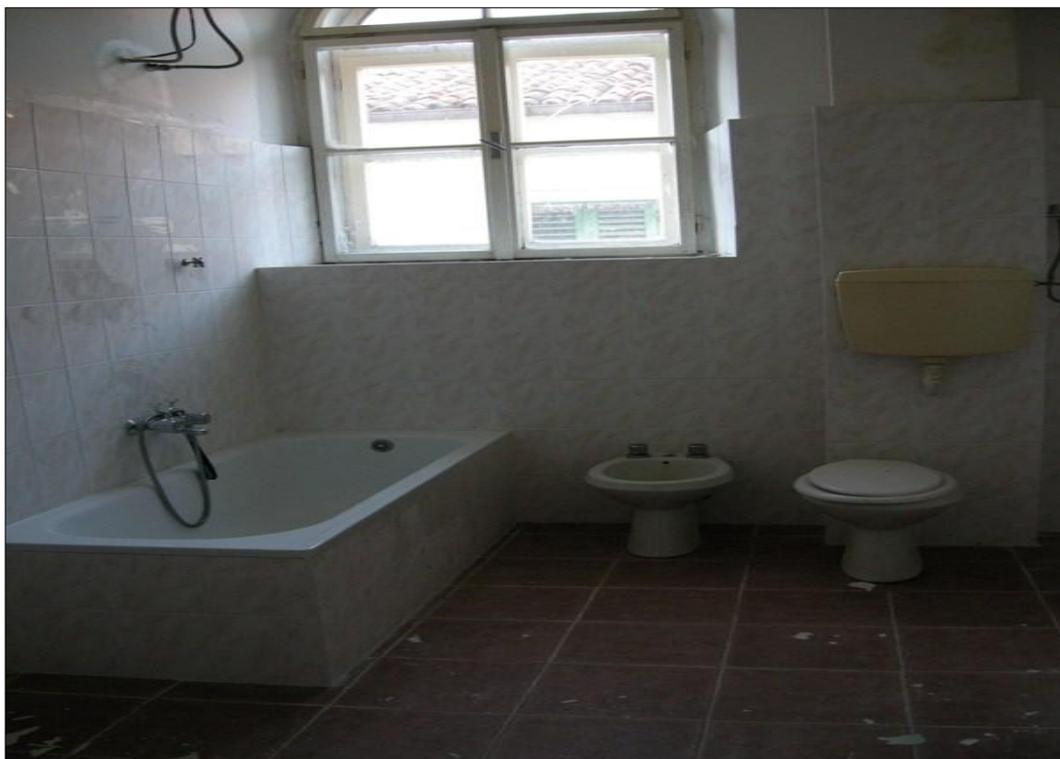
Lo stato conservativo delle pavimentazioni è buono. Tutti i vani sono pavimentati in piastrelle di ceramica. (Foto 1, 2 e 3 dell'Allegato 1).

- *Pavimenti*: tutti i vani sono pavimentati in piastrelle di ceramica. Lo stato conservativo e manutentivo delle pavimentazioni risulta non scadente, in quanto, la superficie totale da sostituire è inferiore al 30%;

Foto 2 - stato manutentivo pavimentazione del bagno.

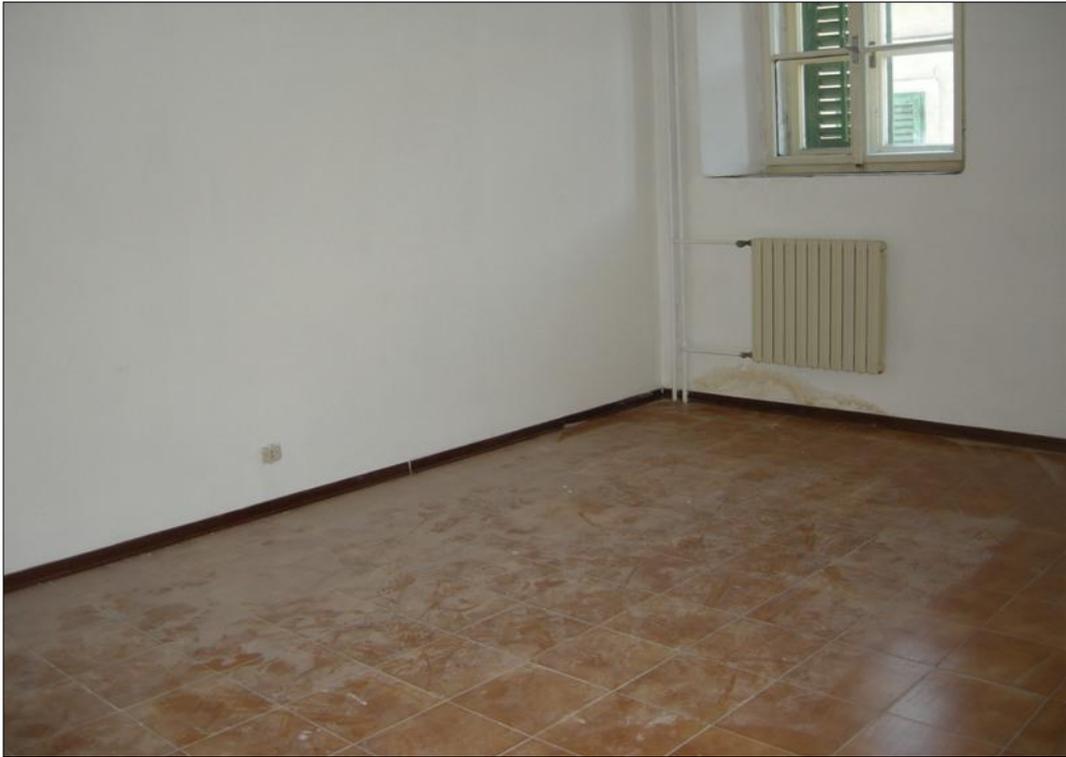
Foto 3 - stato manutentivo pavimentazione delle camere.

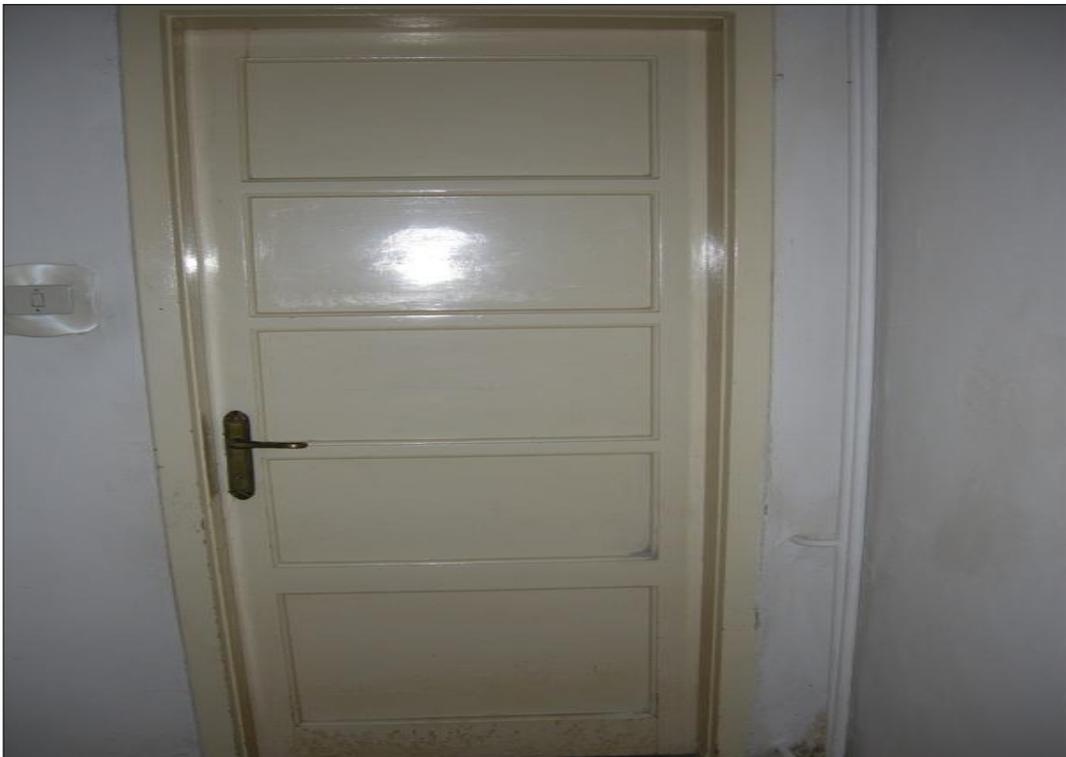
Gli infissi interni realizzati legno specchiettato, si presentano in condizioni non scadenti. La porta di ingresso è in legno, rinforzata (Foto 4 dell'Allegato 1).

- *infissi interni*: si presentano in condizioni non scadenti, tali infissi sono realizzati in legno specchiato. La porta di ingresso è in legno rinforzata;

Foto 4 – infisso interno.

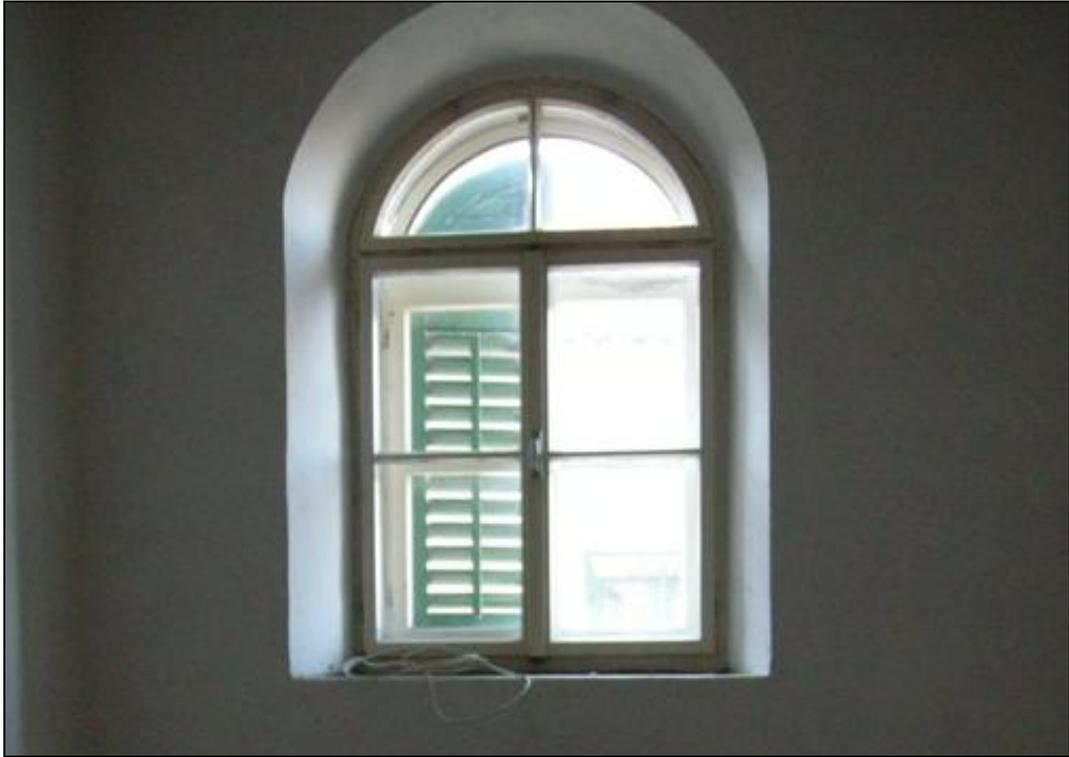
Le finestre sono costituite da doppi infissi in legno con vetro semplice, dotate di ante d'oscuro di legno. Lo stato conservativo degli infissi e delle ante d'oscuro risulta scadente. (Foto 5 dell'Allegato 1).

- *infissi esterni*: si presentano in condizioni scadenti, in quanto sono riscontrati problemi di tenuta agli agenti atmosferici tale da rendere necessaria la sostituzione della totale dotazione presente;Le finestre sono costituite da doppi infissi in legno con vetro semplice, dotate di ante d'oscuro di legno.;

Foto 5 – Infisso esterno.

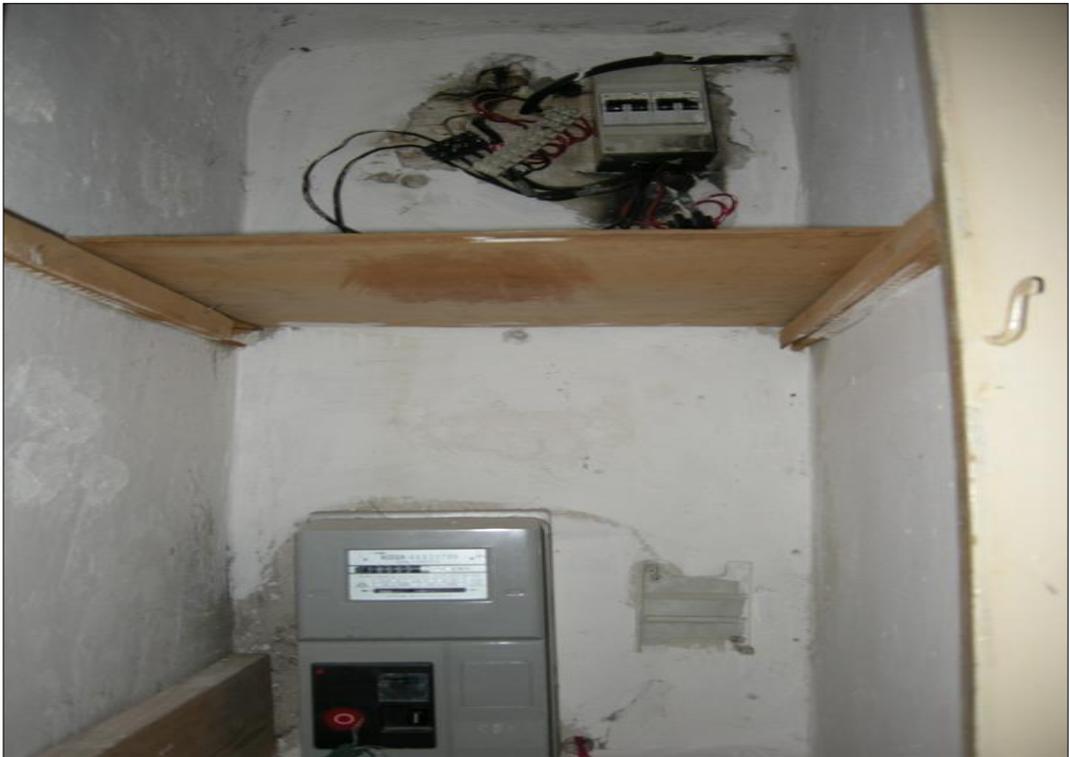
- impianto elettrico non adeguato alla normativa vigente (Foto 6 dell'Allegato 1);
- impianto idrico-sanitario;
- impianto citofonico;
- impianto di riscaldamento centralizzato a gasolio.

- *impianto elettrico*: non rispondente alla normativa vigente;
- *impianto idrico sanitario e servizi igienici*: in scadenti condizioni in quanto non risultano negli anni interventi di manutenzione e attualmente l'intera rete necessita la totale sostituzione dovuta alla vetustà delle tubazioni;

Foto 6 – quadro elettrico unità immobiliare.
