RELAZIONE TECNICO - DESCRITTIVA

Alloggio codice ETS0085

Via Rota, 9 – TRIESTE (TS)

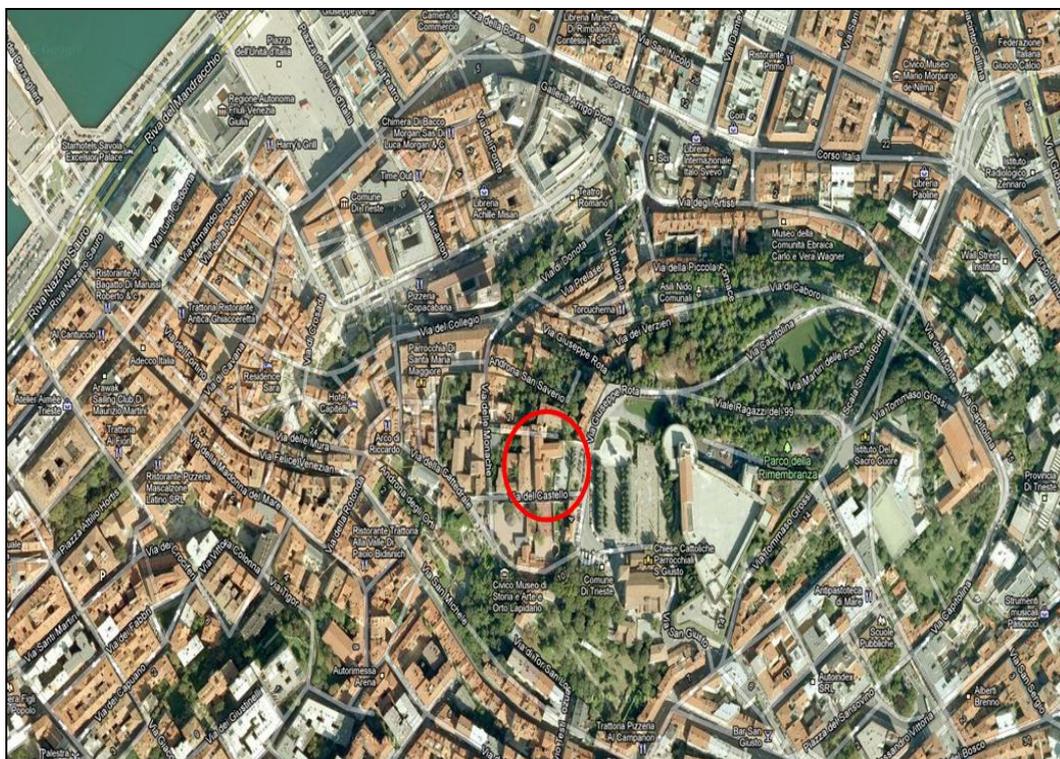
Foto 1 – Particolare fotografico relativo al contesto urbanistico di medio pregio, costituito in prevalenza da edifici singoli di destinazione residenziale.

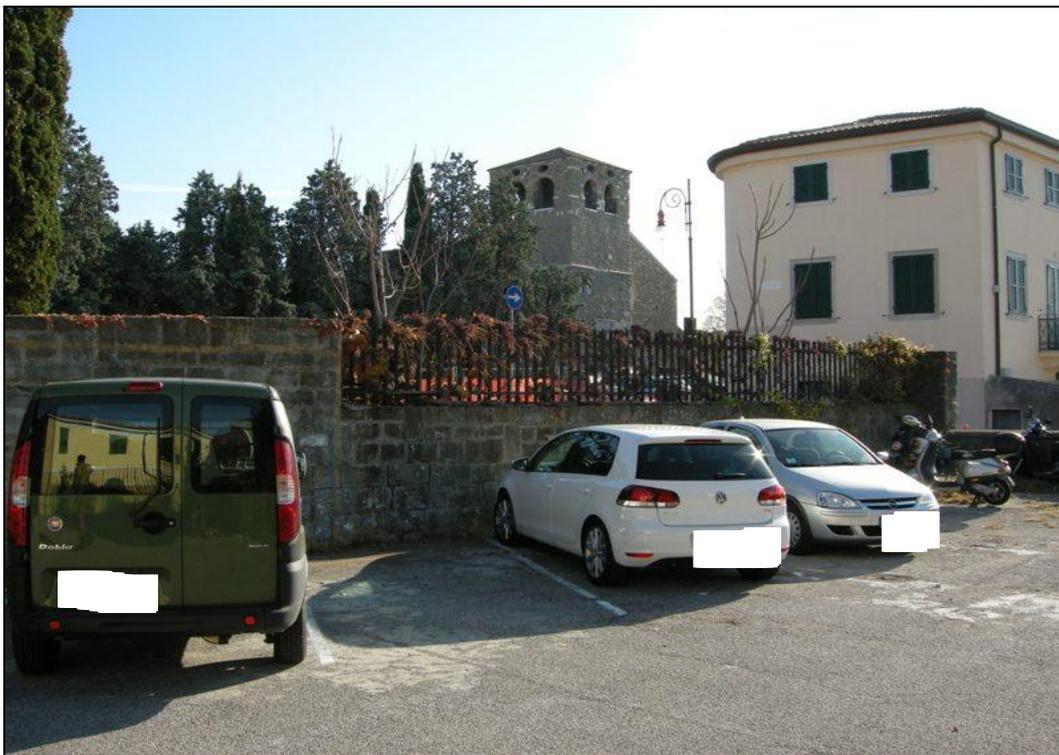
L'area all'interno del quale si trova l'edificio è delimitata da un muro perimetrale realizzato in pietra il cui stato conservativo è buono (Foto 3). Gli accessi carraio e pedonale al complesso abitativo, si trovano entrambi su via Rota.

Foto 3 – Particolare fotografico relativo al muro perimetrale che delimita il giardino di pertinenza del fabbricato e i posti auto di pertinenza interno perimetro.

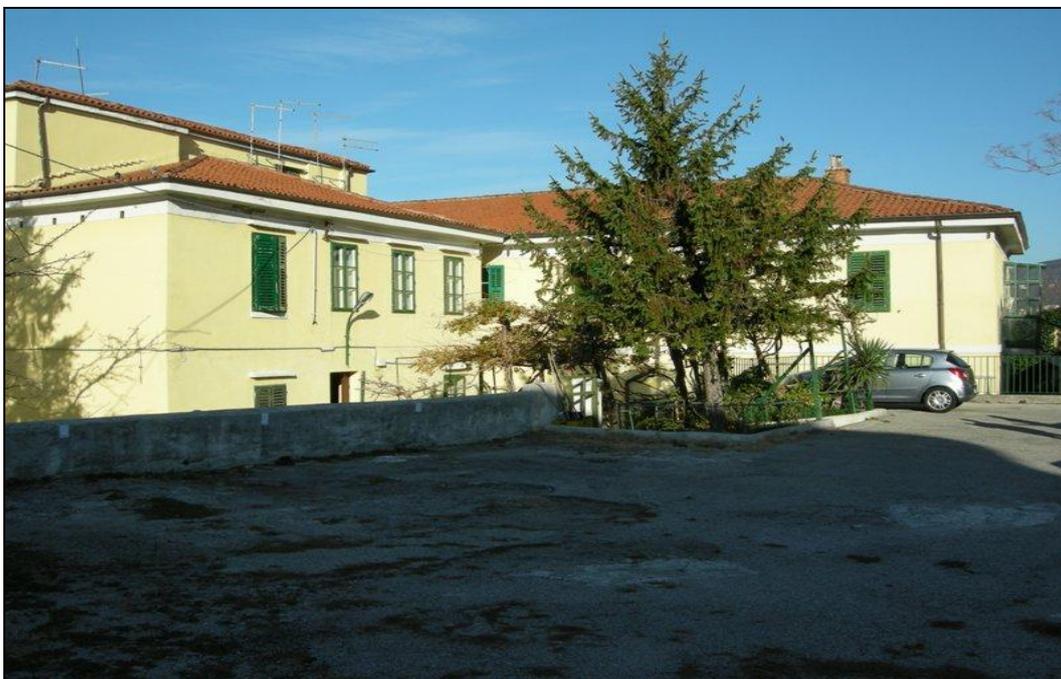
La qualità e lo stato conservativo delle facciate esterne risulta non scadente. Le porzioni di superficie da deteriorate dal tempo o danneggiate sono inferiori al 10% della superficie totale. (Foto 6).

Foto 6 - Particolare fotografico dal quale si evince lo stato conservativo delle facciate.

- *Prospetti esterni*: Lo stato conservativo generale delle facciate esterne è non scadente. Il totale delle superfici deteriorate è inferiore al 10% della superficie complessiva;

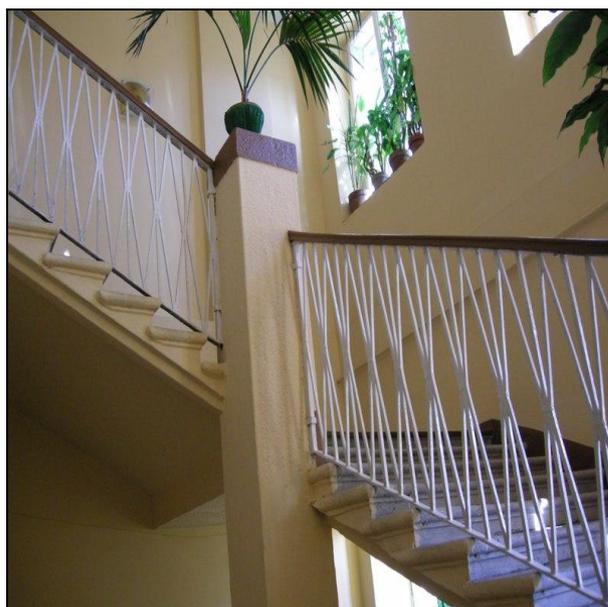
Le parti comuni interne dell'edificio si presentano in buone condizioni. In particolare per quanto riguarda i vani scala (Foto 7). Tutte le parti comuni esterne si presentano in non scadenti condizioni. (Foto 8).

Foto 7 - Particolare fotografico dal quale si evince lo stato conservativo dei vani scala interni.

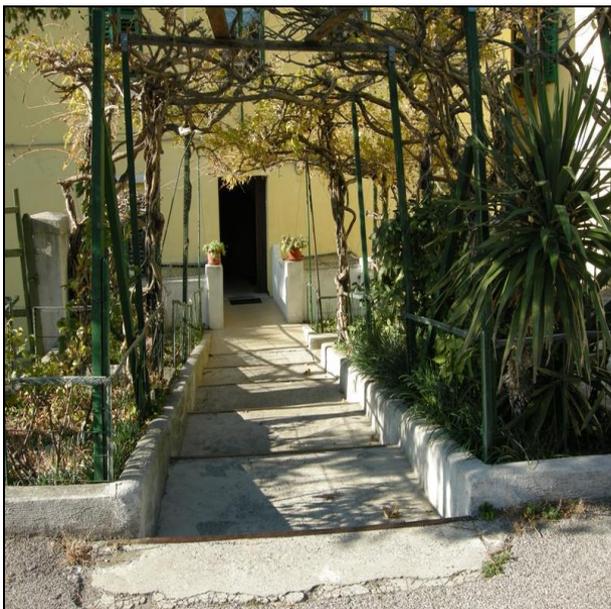
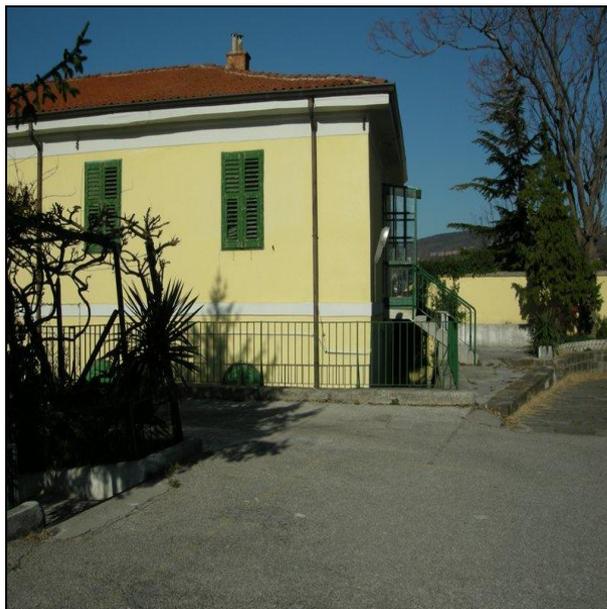
Foto 8 - Particolare fotografico dal quale si evince lo stato conservativo delle parti comuni esterne.

- *Scale e parti comuni*: lo stato conservativo delle parti comuni interne, in particolare dei vani scala, è buono, mentre delle parti comuni esterne risulta mediocre. I muri perimetrali compresi gli accessi e il giardino si presentano in buone condizioni. Nel complesso lo stato conservativo è non scadente in quanto le parti danneggiate non superano il 30% della superficie totale;

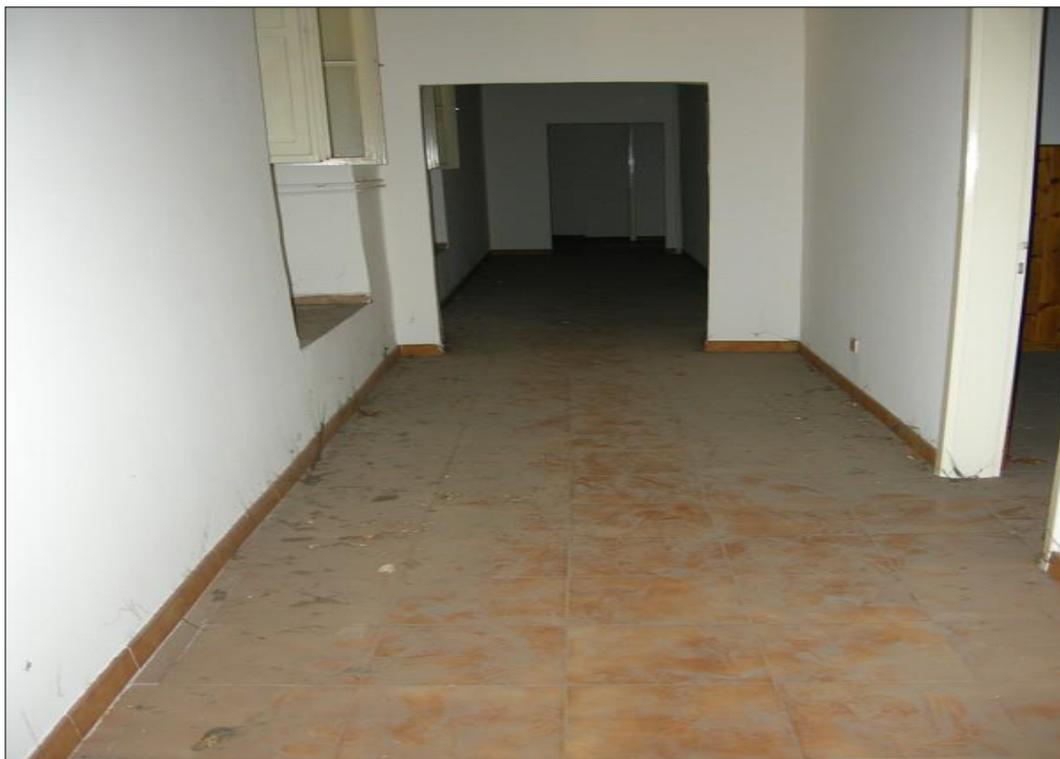
Lo stato conservativo delle pavimentazioni è buono. Tutti i vani sono pavimentati in piastrelle di ceramica. (Foto 1, 2 e 3 dell'Allegato 1).

- *Pavimenti*: tutti i vani sono pavimentati in piastrelle di ceramica. Lo stato conservativo e manutentivo delle pavimentazioni risulta non scadente, in quanto, la superficie totale da sostituire è inferiore al 30%;

Foto 1 - stato manutentivo pavimentazione dell'ingresso / corridoio e soggiorno.

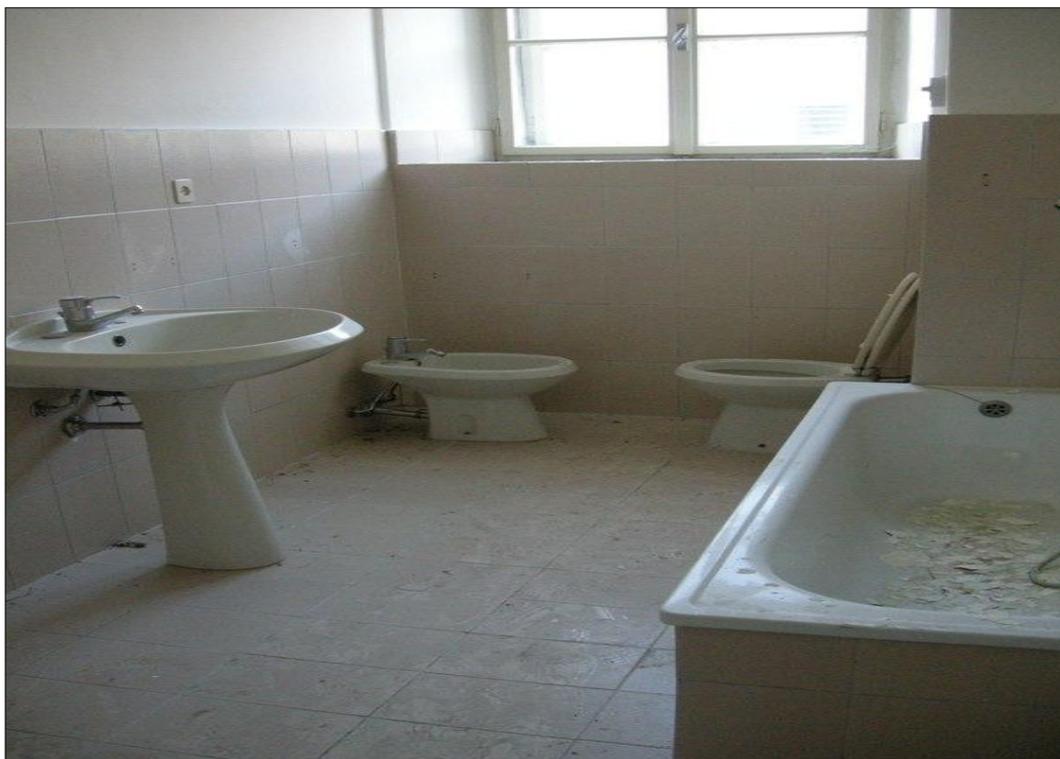
Foto 2 - stato manutentivo pavimentazione del bagno.

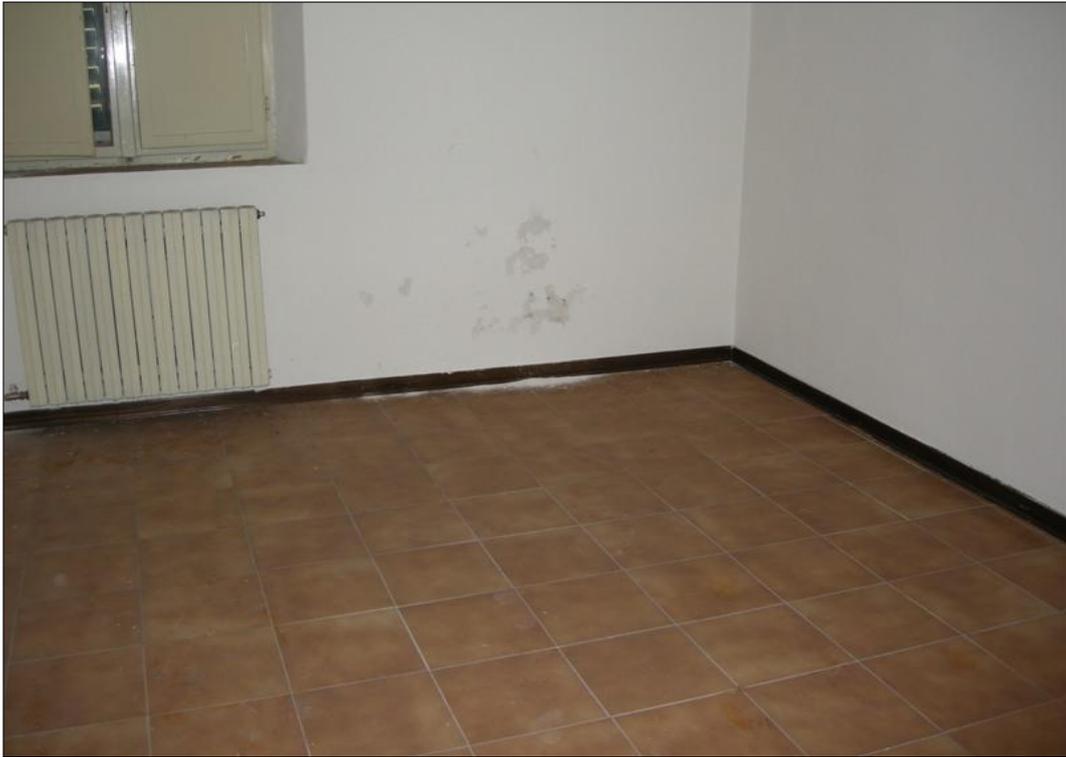
Foto 3 - stato manutentivo pavimentazione delle camere.

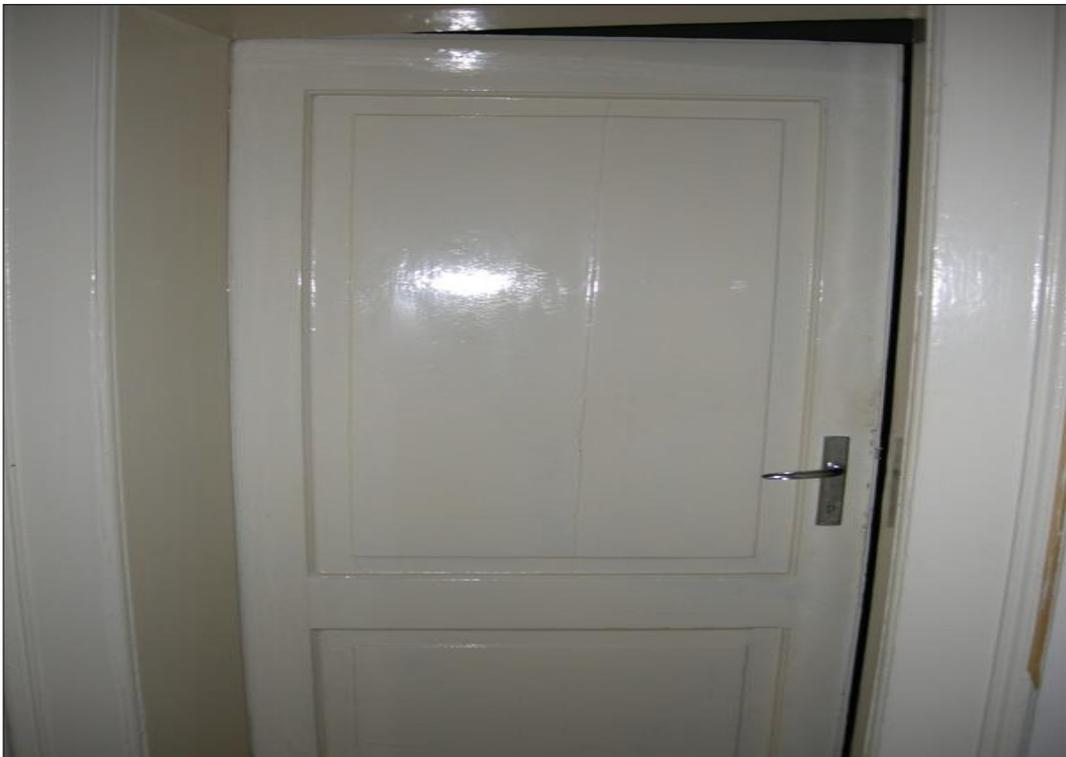
Gli infissi interni realizzati legno specchiettato, si presentano in condizioni non scadenti. La porta di ingresso è in legno, rinforzata (Foto 4 dell'Allegato 1).

- *infissi interni*: si presentano in condizioni non scadenti, tali infissi sono realizzati in legno specchiato. La porta di ingresso è in legno rinforzata;

Foto 4 – infisso interno.

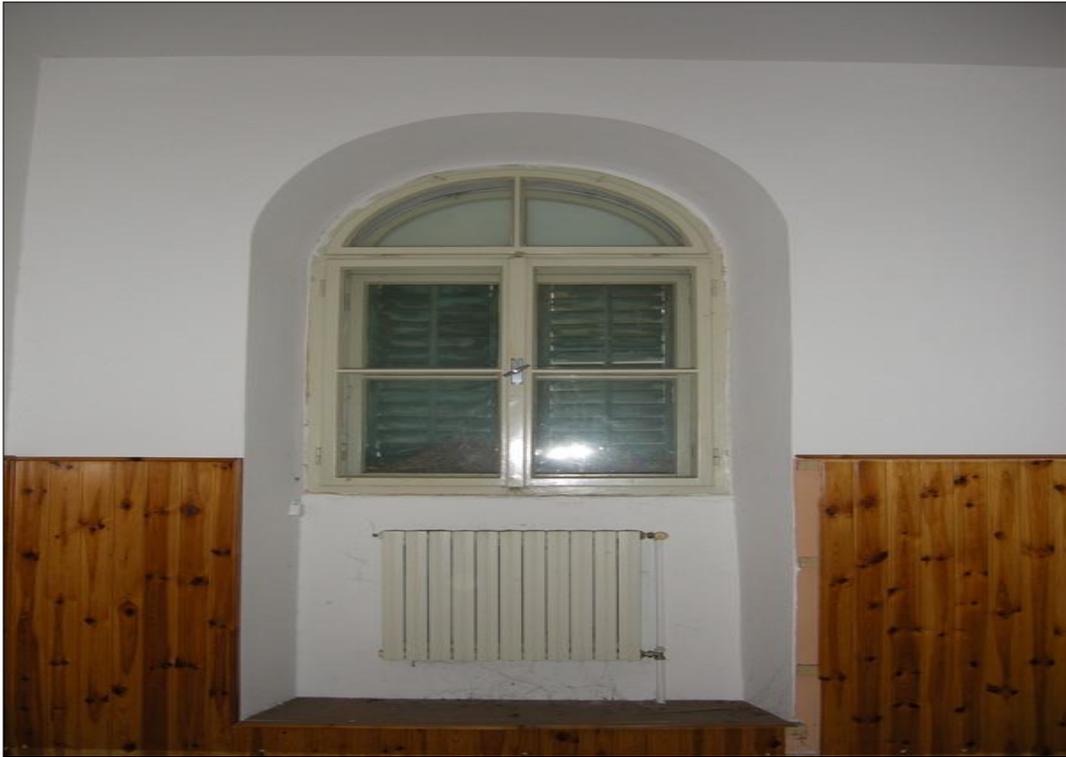
Le finestre sono costituite da doppi infissi in legno con vetro semplice, dotate di ante d'oscuro di legno. Lo stato conservativo degli infissi e delle ante d'oscuro risulta scadente. (Foto 5 dell'Allegato 1).

- *infissi esterni*: si presentano in condizioni scadenti, in quanto sono riscontrati problemi di tenuta agli agenti atmosferici tale da rendere necessaria la sostituzione della totale dotazione presente; Le finestre sono costituite da doppi infissi in legno con vetro semplice, dotate di ante d'oscuro di legno.;

Foto 5 – Infisso esterno.

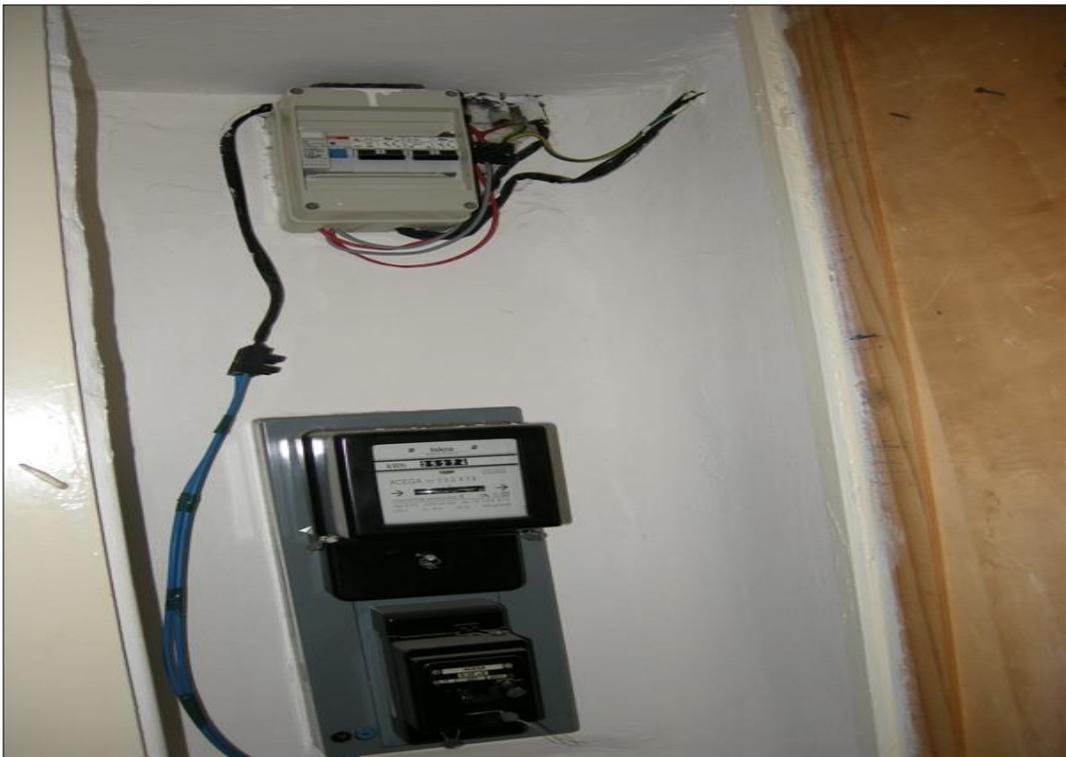
- impianto elettrico non adeguato alla normativa vigente (Foto 6 dell'Allegato 1);
- impianto idrico-sanitario;
- impianto citofonico;
- impianto di riscaldamento centralizzato a gasolio.

- *impianto elettrico*: non rispondente alla normativa vigente;
- *impianto idrico sanitario e servizi igienici*: in scadenti condizioni in quanto non risultano negli anni interventi di manutenzione e attualmente l'intera rete necessita la totale sostituzione dovuta alla vetustà delle tubazioni;

Foto 6 – quadro elettrico unità immobiliare.
