RELAZIONE TECNICO - DESCRITTIVA

Alloggio codice ETS0088

Via Rota, 9 – TRIESTE (TS)

Data sopralluogo: 01 dicembre 2011

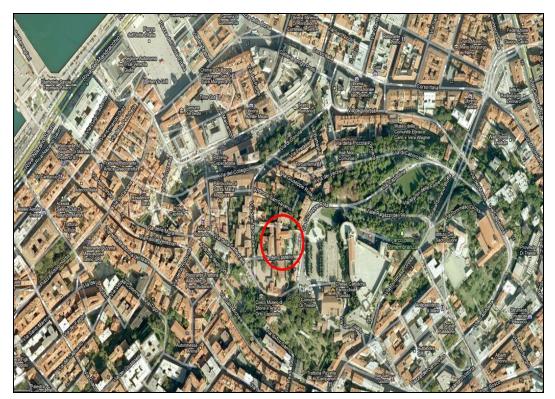
Foto 1 – Particolare fotografico relativo al contesto urbanistico di medio pregio, costituito in prevalenza da edifici singoli di destinazione residenziale.

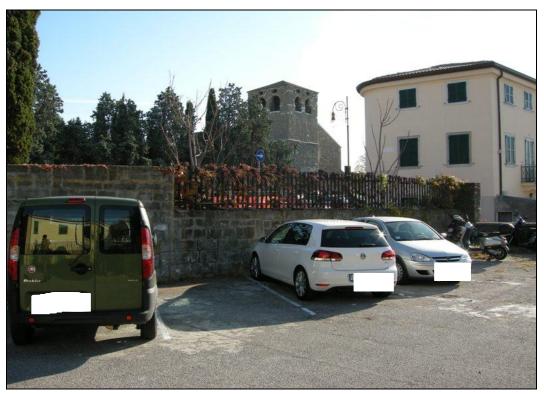
L'area all'interno del quale si trova l'edificio è delimitata da un muro perimetrale realizzato in pietra il cui stato conservativo è buono (Foto 3). Gli accessi carraio e pedonale al complesso abitativo, si trovano entrambi su via Rota.

Foto 3 – Particolare fotografico relativo al muro perimetrale che delimita il giardino di pertinenza del fabbricato e i posti auto di pertinenza interno perimetro.

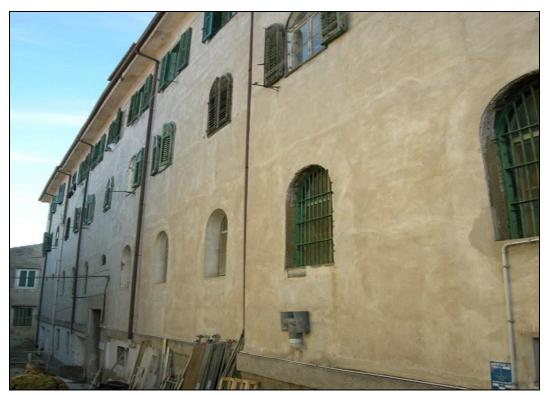
- Quattro piani con destinazione alloggiativa (Foto 4);
- Sottotetto abitabile raggiungibile dall'interno di una sola delle unità abitative tramite una scala interna;
- Tetto a falde con orditura in legno rivestito in coppi (Foto 5).

Foto 4 – Particolare fotografico dal quale si evince il numero di piani presenti nell'edificio.

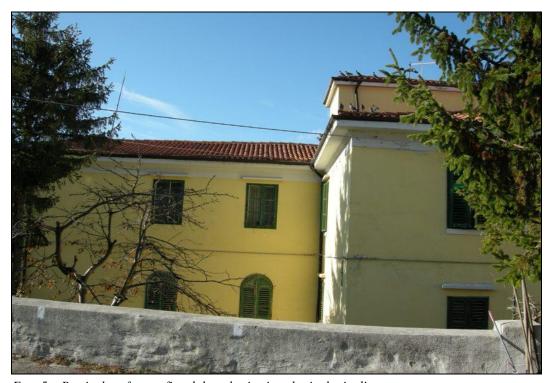
Foto 5 – Particolare fotografico dal quale si evince la tipologia di tetto.

rifinite con pittura. La copertura è a falde con orditura in legno e rivestimento in coppi. Le condizioni generali della copertura sono buone in quanto non presenta alcuna infiltrazione.

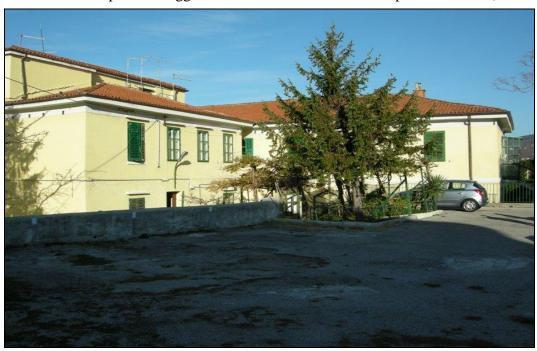
La qualità e lo stato conservativo delle facciate esterne risulta non scadente. Le porzioni di superficie da deteriorate dal tempo o danneggiate sono inferiori al 10% della superficie totale. (Foto 6).

Foto 6 - Particolare fotografico dal quale si evince lo stato conservativo delle facciate.

- Prospetti esterni: Lo stato conservativo generale delle facciate esterne è non scadente. Il totale delle superfici deteriorate è inferiore al 10% della superficie complessiva;

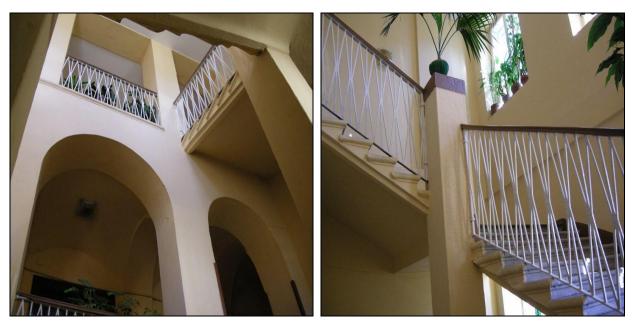
Le parti comuni interne dell'edificio si presentano in buone condizioni. In particolare per quanto riguarda i vani scala (Foto 7). Tutte le parti comuni esterne si presentano in condizioni non scadenti. (Foto 8).

Foto 7 - Particolare fotografico dal quale si evince lo stato conservativo dei vani scala interni.

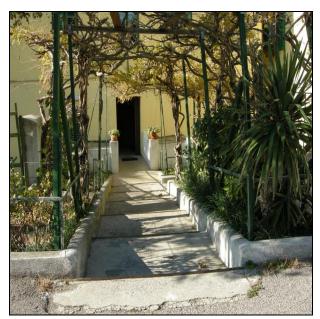
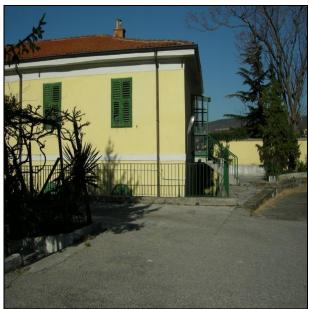
Foto 8 - Particolare fotografico dal quale si evince lo stato conservativo delle parti comuni esterne.

- Scale e parti comuni: lo stato conservativo delle parti comuni interne, in particolare dei vani scala, è buono, mentre delle parti comuni esterne risulta mediocre. I muri perimetrali compresi gli accessi e il giardino si presentano in buone condizioni. Nel complesso lo stato conservativo è non scadente in quanto le parti danneggiate non superano il 30% della superficie totale;

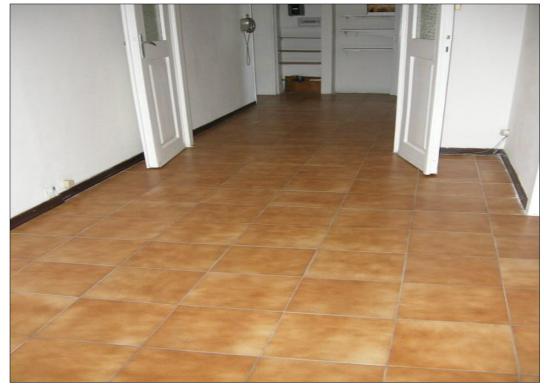
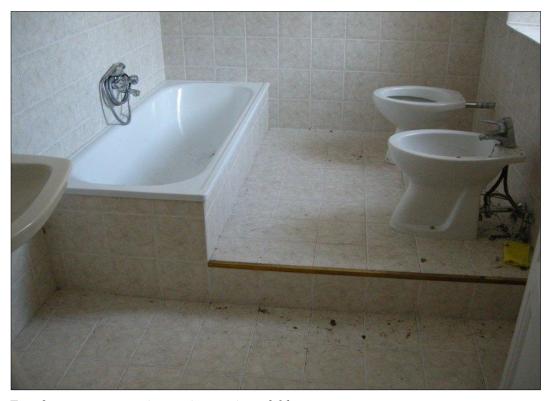
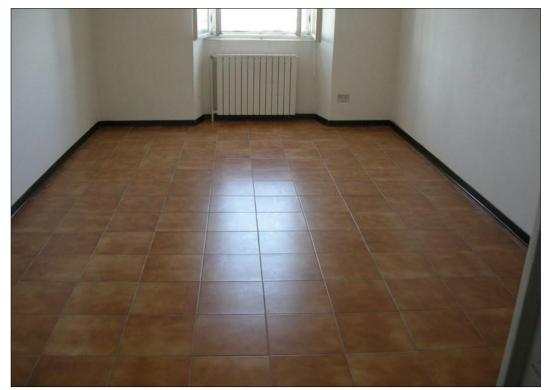
Lo stato conservativo delle pavimentazioni è buono. Tutti i vani sono pavimentati in piastrelle di ceramica. (Foto 1, 2 e 3 dell'Allegato 1).

- Pavimenti: tutti i vani sono pavimentati in piastrelle di ceramica. Lo stato conservativo e manutentivo delle pavimentazioni risulta non scadente, in quanto, la superficie totale da sostituire è inferiore al 30%;

$Foto \ 1 - stato \ manutentivo \ pavimentazione \ dell'ingresso / corridoio \ e \ soggiorno.$

Foto 2 - stato manutentivo pavimentazione del bagno.

Foto 3 - stato manutentivo pavimentazione delle camere.

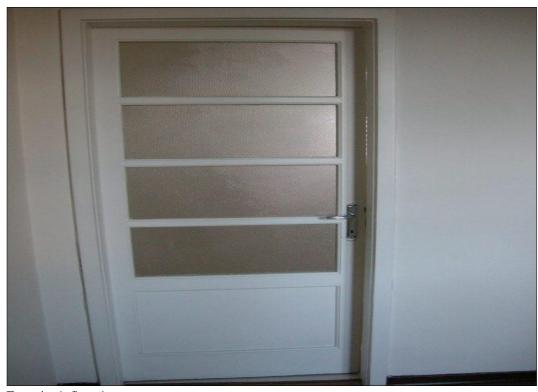
Gli infissi interni realizzati legno specchiettato, si presentano in condizioni non scadenti. La porta di ingresso è in legno, rinforzata (Foto 4 dell'Allegato 1).

- infissi interni: si presentano in condizioni non scadenti, tali infissi sono realizzati in legno specchiettato. La porta di ingresso è in legno rinforzata;

Foto 4 – infisso interno.

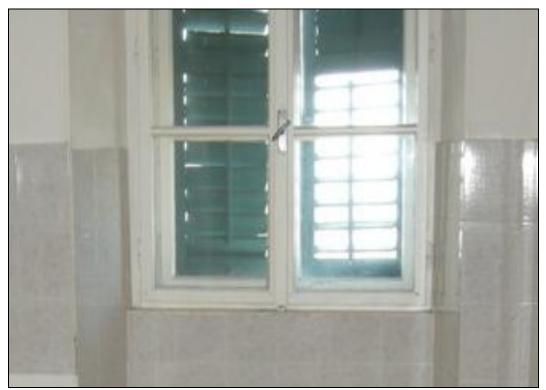
Le finestre sono costituite da doppi infissi in legno con vetro semplice, dotate di ante d'oscuro di legno. Lo stato conservativo degli infissi e delle ante d'oscuro risulta scadente. (Foto 5 dell'Allegato 1).

- infissi esterni: si presentano in condizioni scadenti, in quanto sono riscontrati problemi di tenuta agli agenti atmosferici tale da rendere necessaria la sostituzione della totale dotazione presente;Le finestre sono costituite da doppi infissi in legno con vetro semplice, dotate di ante d'oscuro di legno.;

Foto 5 – Infisso esterno.

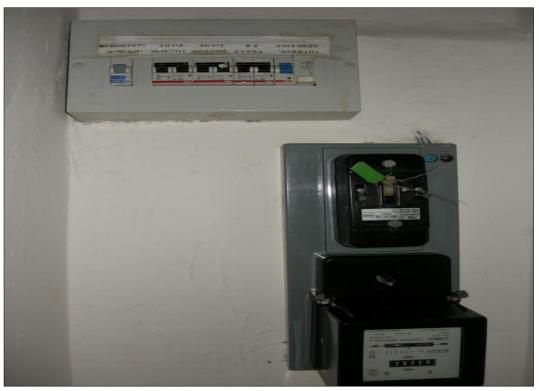
- impianto elettrico non adeguato alla normativa vigente (Foto 6 dell'Allegato 1);
- impianto idrico-sanitario;
- impianto citofonico;
- impianto di riscaldamento centralizzato a gasolio.

- impianto elettrico: non rispondente alla normativa vigente;
- impianto idrico sanitario e servizi igienici: in scadenti condizioni in quanto non risultano negli anni interventi di manutenzione e attualmente l'intera rete necessita la totale sostituzione dovuta alla vetustà delle tubazioni;

Foto 6 – quadro elettrico unità immobiliare.

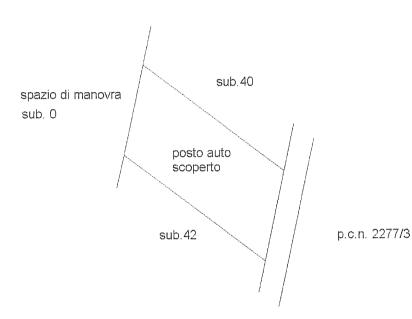
Scheda n. 1 Scala 1:100

PIANO TERZO - PARCHEGGI
