RELAZIONE TECNICO - DESCRITTIVA

Alloggio codice ETS0148

Via Rota, 9 – TRIESTE (TS)

Scheda riassuntiva**Data sopralluogo:***01 dicembre 2011***Indirizzo:***Via Rota, 9 –TRIESTE (TS)***Descrizione:***Alloggio al piano terra, di una palazzina costituita da un totale di 4 piani. Il fabbricato ha struttura portante in muratura con solai in legno. Il tetto è a falde con l'orditura in legno rivestito con coppi.***Data di costruzione dell'edificio:***1899***Data di eventuale ristrutturazione unità immobiliare: ///****Consistenza unità immobiliare:***145 mq***Attuale uso unità immobiliare:***libero***Identificativi catastali:**

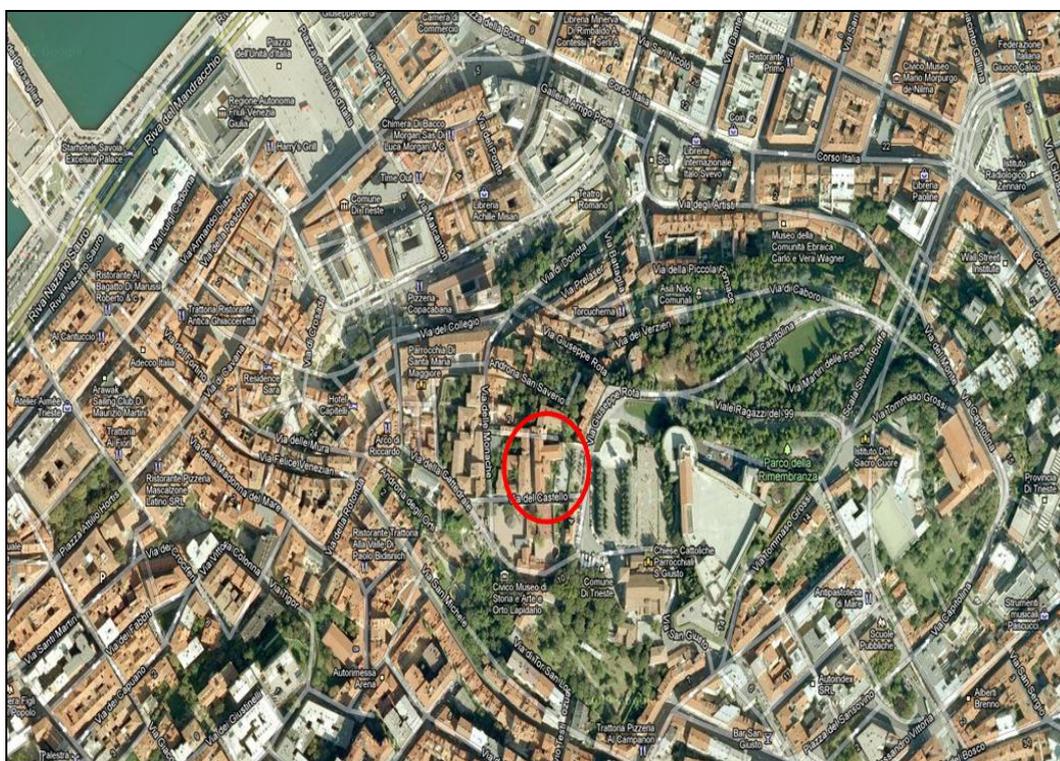
Foto 1 – Particolare fotografico relativo al contesto urbanistico di medio pregio, costituito in prevalenza da edifici singoli di destinazione residenziale.

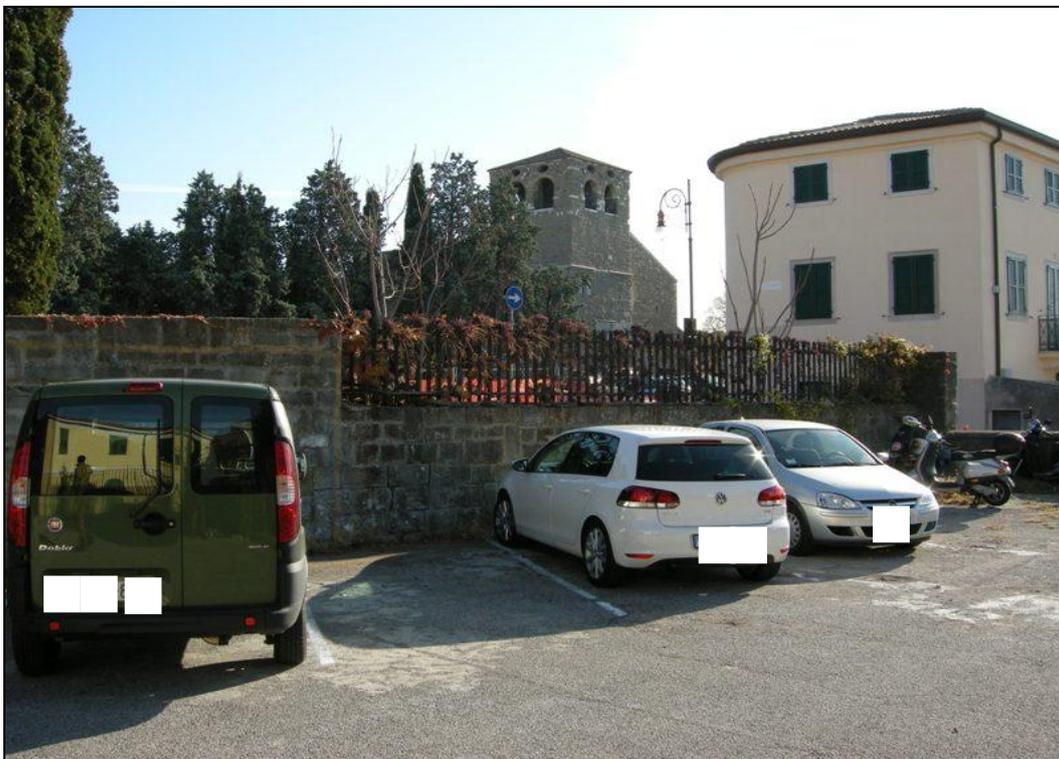
L'area all'interno del quale si trova l'edificio è delimitata da un muro perimetrale realizzato in pietra il cui stato conservativo è buono (Foto 3). Gli accessi carroia e pedonale al complesso abitativo, si trovano entrambi su via Rota.

Foto 3 – Particolare fotografico relativo al muro perimetrale che delimita il giardino di pertinenza del fabbricato e i posti auto di pertinenza interno perimetro.

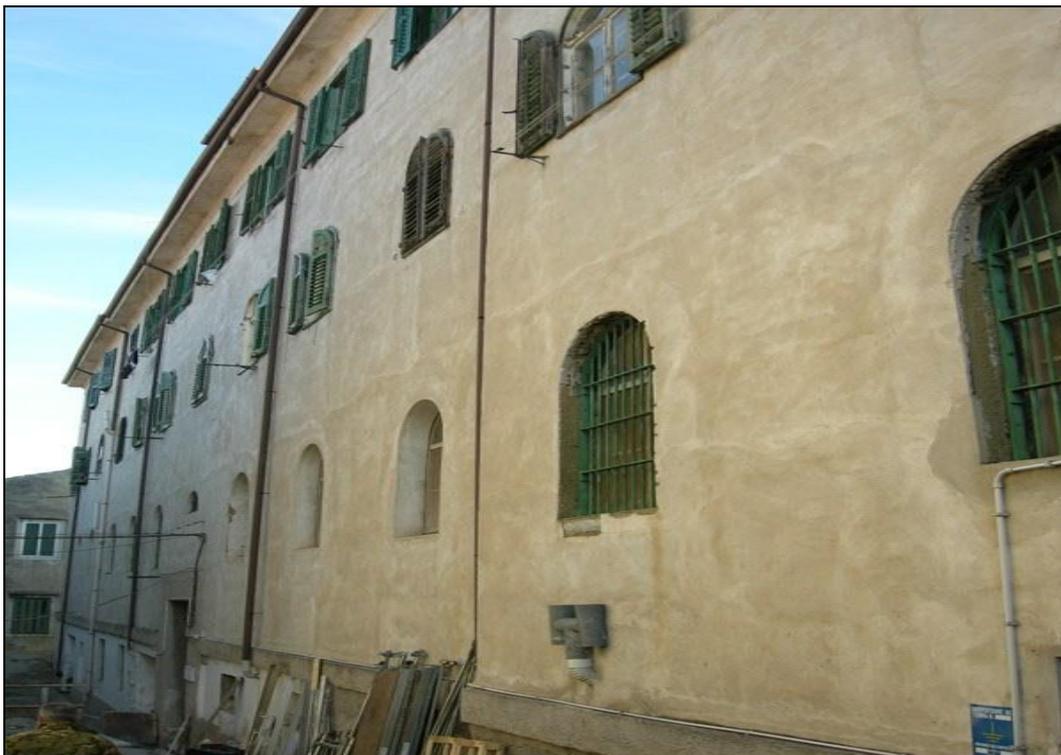
- Quattro piani con destinazione alloggiativa (Foto 4);
- Sottotetto abitabile raggiungibile dall'interno di una sola delle unità abitative tramite una scala interna;
- Tetto a falde con orditura in legno rivestito in coppi (Foto 5).

Foto 4 – Particolare fotografico dal quale si evince il numero di piani presenti nell'edificio.

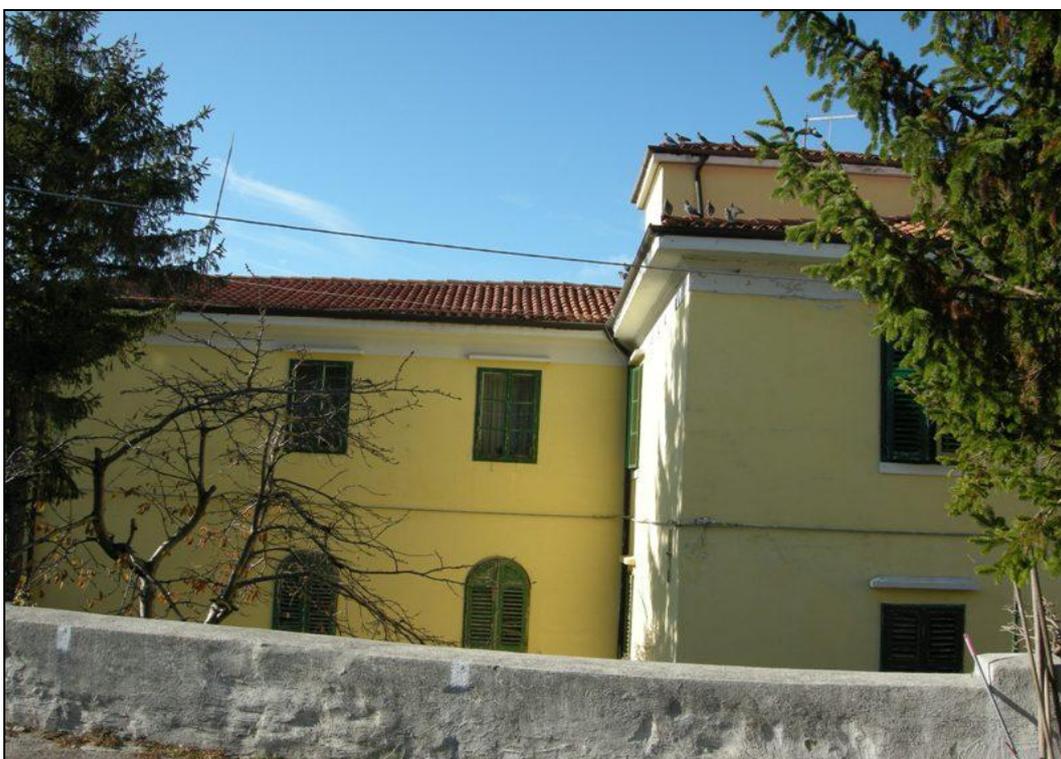
Foto 5 – Particolare fotografico dal quale si evince la tipologia di tetto.

L'edificio ha struttura portante in muratura con i solai in legno. Le facciate esterne dell'edificio sono rifinite con pittura. La copertura è a falde con orditura in legno e rivestimento in coppi. Le condizioni generali della copertura sono buone in quanto non presenta infiltrazioni.

- *Impianto elettrico e citofonico*: l'impianto elettrico esistente non rispetta la normativa vigente in materia. L'impianto citofonico non funziona.
- *Copertura*: a falde con orditura in legno rivestita in coppi, non presenta infiltrazioni di acque meteoriche. In generale lo stato conservativo della stessa è da considerarsi buono;

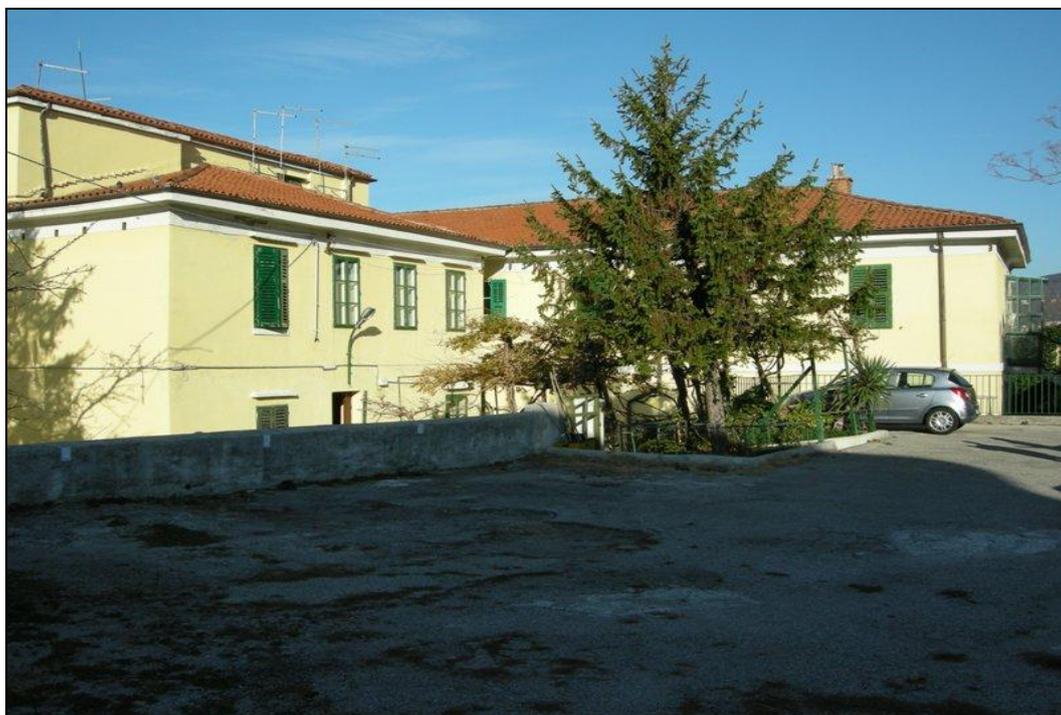
La qualità e lo stato conservativo delle facciate esterne risulta non scadente. Le porzioni di superficie da deteriorate dal tempo o danneggiate sono inferiori al 10% della superficie totale. (Foto 6).

Foto 6 - Particolare fotografico dal quale si evince lo stato conservativo delle facciate.

- *Prospetti esterni*: Lo stato conservativo generale delle facciate esterne non è scadente. Il totale delle superfici deteriorate è inferiore al 10% della superficie complessiva;

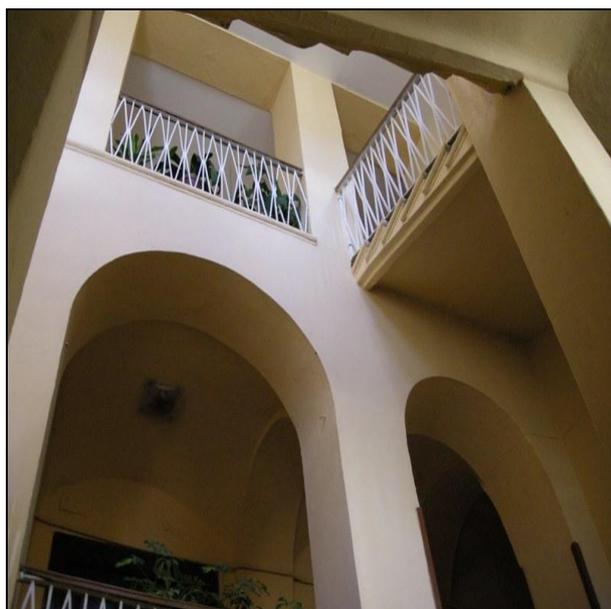
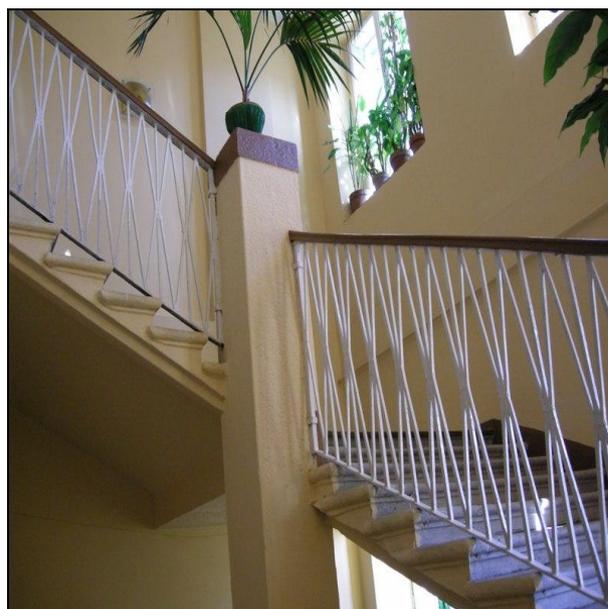
Le parti comuni interne dell'edificio si presentano in buone condizioni. In particolare per quanto riguarda i vani scala (Foto 7). Tutte le parti comuni esterne si presentano in condizioni non scadenti. (Foto 8).

Foto 7 - Particolare fotografico dal quale si evince lo stato conservativo dei vani scala interni

- *Scale e parti comuni*: lo stato conservativo delle parti comuni interne, in particolare dei vani scala, è buono, mentre lo stato conservativo delle parti comuni esterne risulta non scadente. I muri perimetrali compresi gli accessi e il giardino si presentano in buone condizioni.

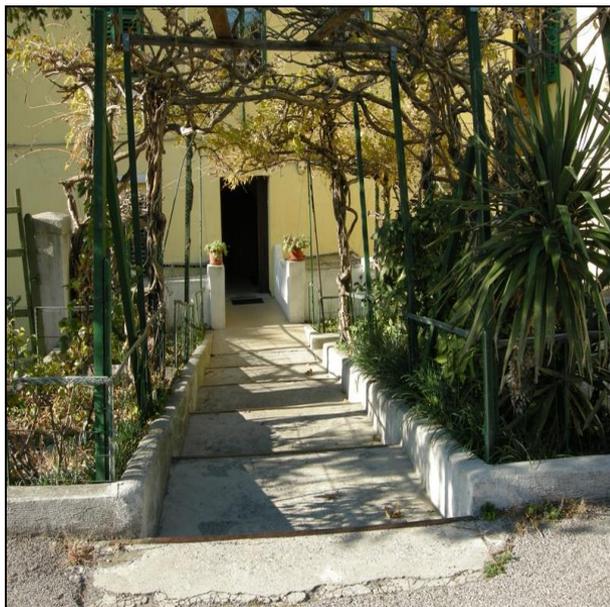
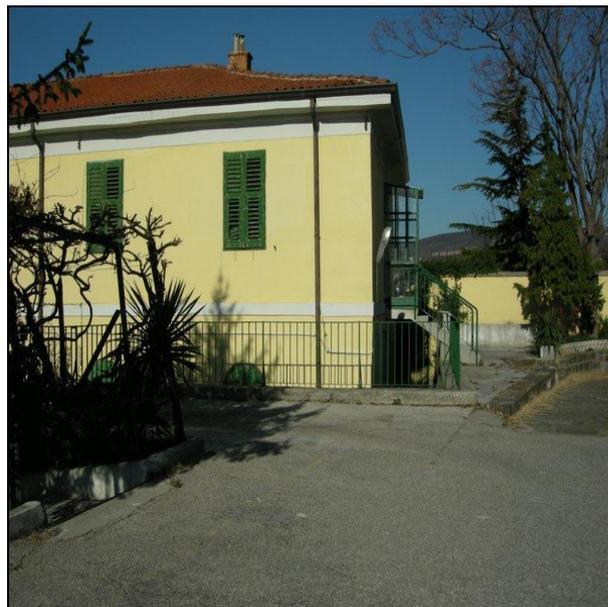
Foto 8 - Particolare fotografico dal quale si evince lo stato conservativo delle parti comuni esterne.

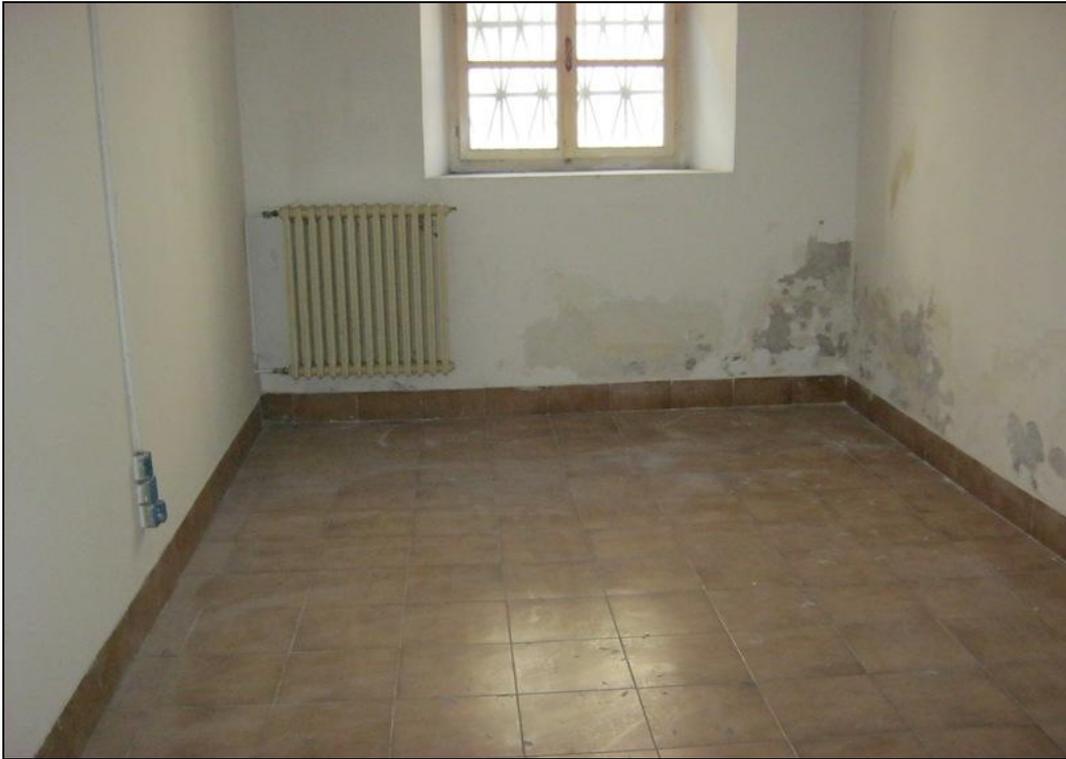
Lo stato conservativo delle pavimentazioni è scadente. Tutti i vani sono pavimentati con piastrelle di ceramica. (Foto 1, 2 e 3 dell'Allegato 1).

Foto 1 - stato manutentivo pavimentazione stanze

- *pavimenti*: scadente stato conservativo, oltre il 30% della superficie totale necessita interventi di sostituzione. Tutti i vani sono pavimentati con piastrelle di ceramica.

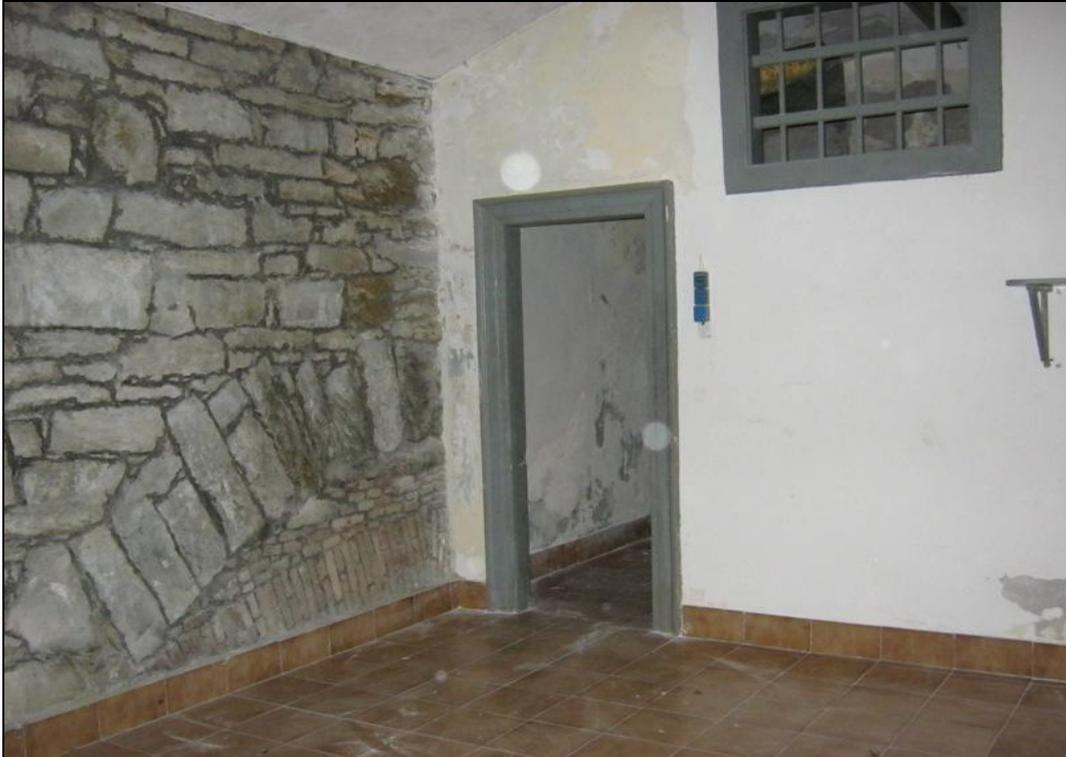
Foto 2 - stato manutentivo pavimentazione delle stanze.

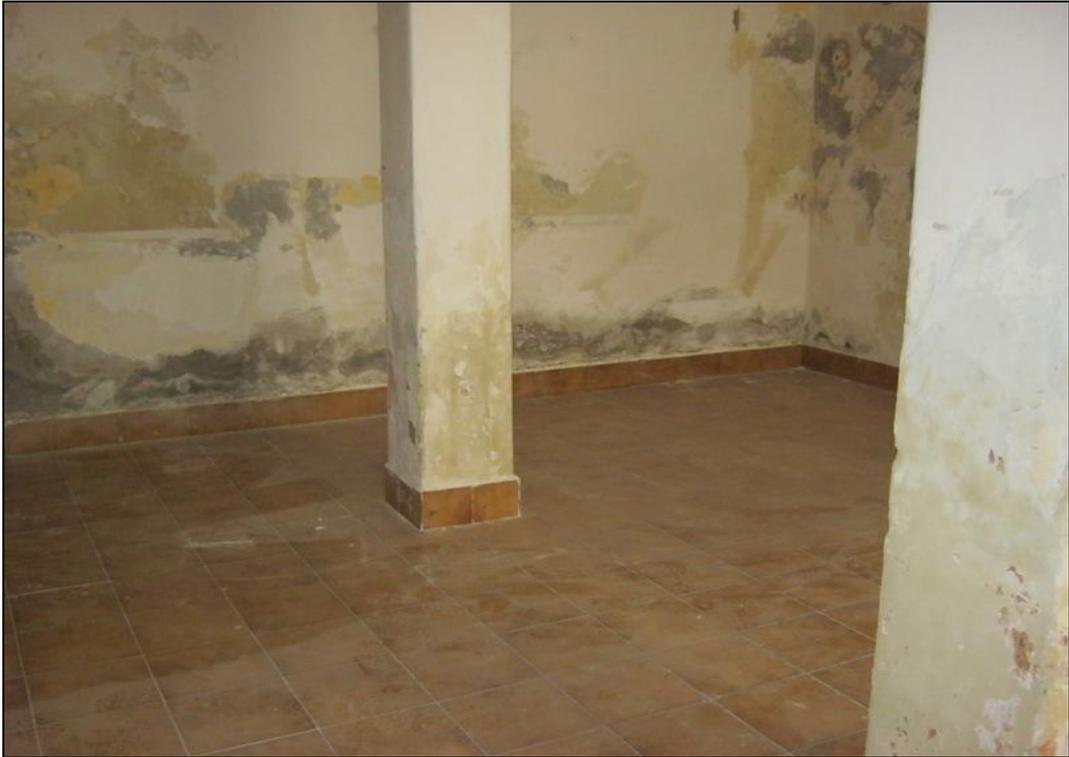
Foto 3 - stato manutentivo pavimentazione delle stanze.

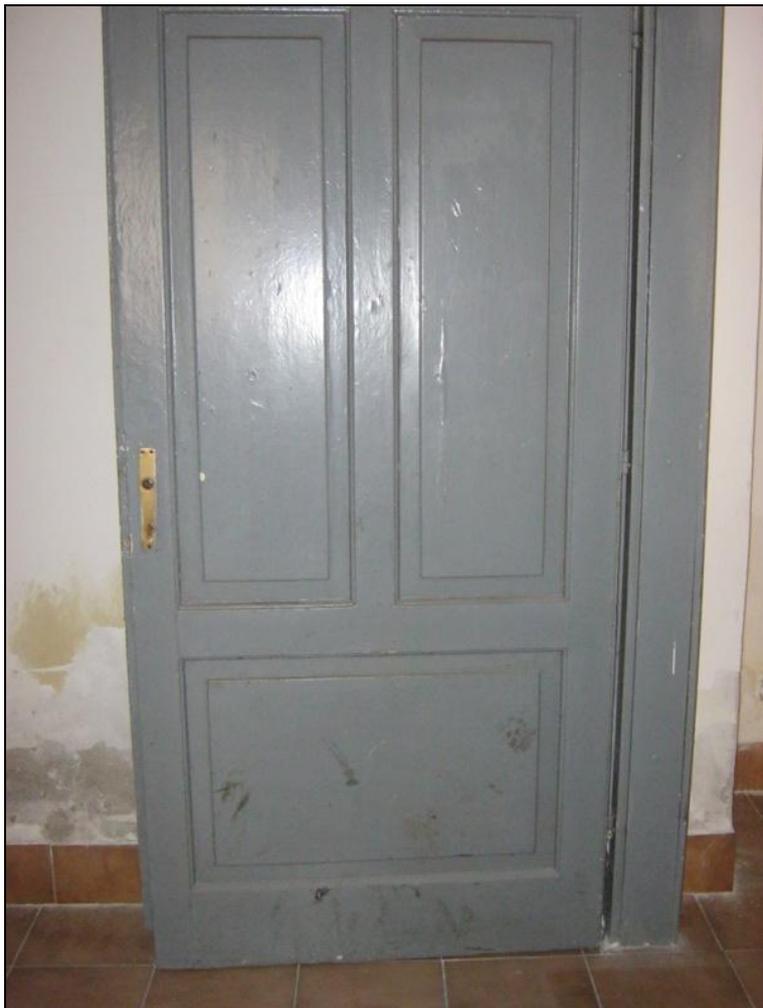
Gli infissi interni realizzati legno tamburato, si presentano in scadenti condizioni. La porta di ingresso è in legno, rinforzata (Foto 4 dell'Allegato 1).

Foto 4 – infisso interno.

- *infissi interni*: realizzati in legno tamburato si presentano in scadenti condizioni in quanto oltre il 50% della dotazione presente necessita interventi di sostituzione. La porta di ingresso è in legno rinforzata;

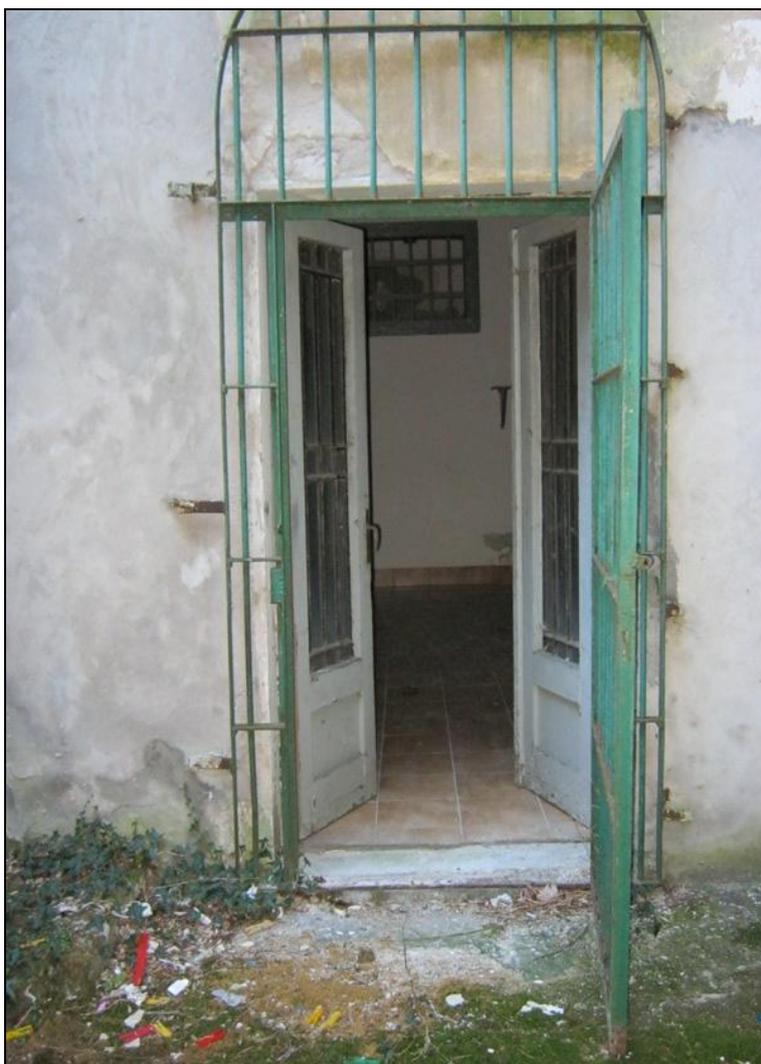
Le finestre sono costituite da infissi in legno con vetro semplice sprovviste di ante d'oscuro e/o persiane avvolgibili. Lo stato conservativo degli infissi è scadente. (Foto 5 dell'Allegato 1).

Foto 5 – Infisso esterno.

- *infissi esterni*: si presentano in scadenti condizioni, oltre il 50% della dotazione presente non garantisce un'adeguata tenuta agli agenti atmosferici. Le finestre sono costituite da infissi in legno con vetro semplice, sprovviste di ante d'oscuro e/o persiane avvolgibili;
