**RELAZIONE TECNICO - DESCRITTIVA**

**Alloggio codice ETS0103**

**Via Goffredo Mameli 1, TRIESTE**

**Scheda riassuntiva****Data sopralluogo:** 27 Settembre 2011**Indirizzo:** Via Goffredo Mameli,1 – TRIESTE (TS)**Descrizione:** Alloggio al piano terra, di una palazzina di tre piani fuori terra di complessivi 12 alloggi e un piano cantinato. Il fabbricato ha struttura portante mista (pietra/mattoni), tamponatura esterna in muratura, tetto a falde.**Data di costruzione dell'edificio:** 1925**Data di eventuale ristrutturazione unità immobiliare:** ///**Consistenza unità immobiliare:** 78 mq.**Attuale uso unità immobiliare:** libero.**Identificativi catastali:**

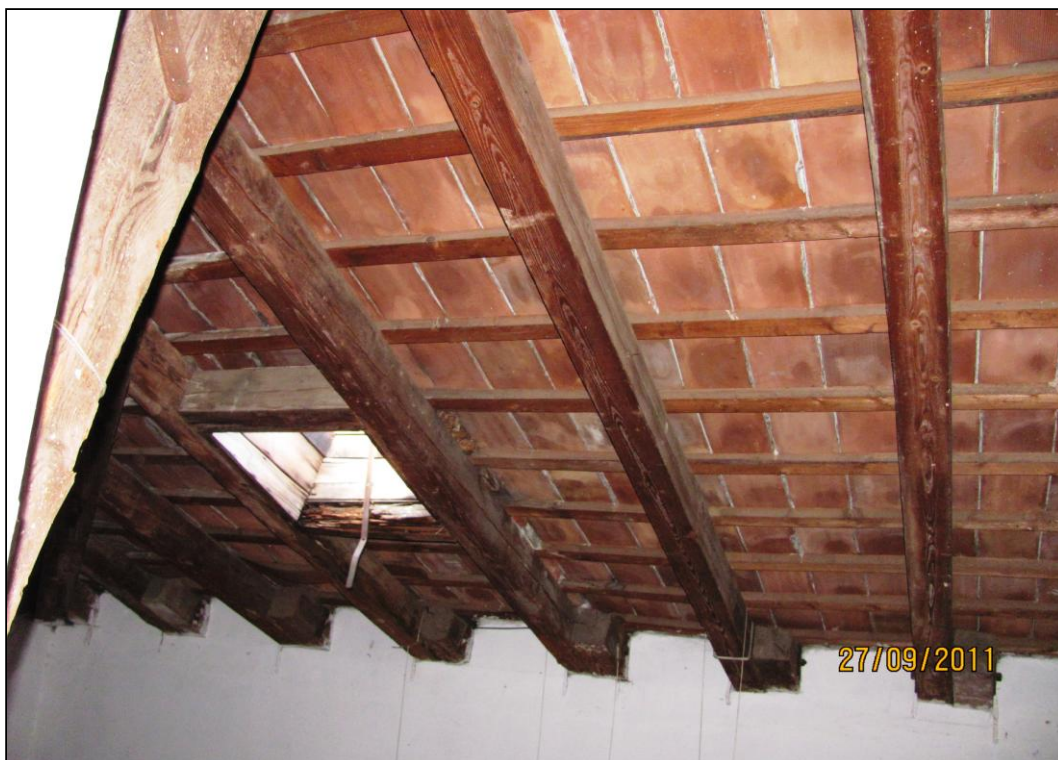
L'edificio ha struttura portante mista (pietra/mattoni), tamponature esterne in muratura. La copertura è a falde in coppi con orditura in legno, la qualità degli intonaci esterni risulta scadente in quanto presenti numerosi rigonfiamenti e distacco di materiale (foto 4, 5 e 6 ).

*Foto 5 - Particolare fotografico dal quale si evince parte dell'orditura del tetto.*

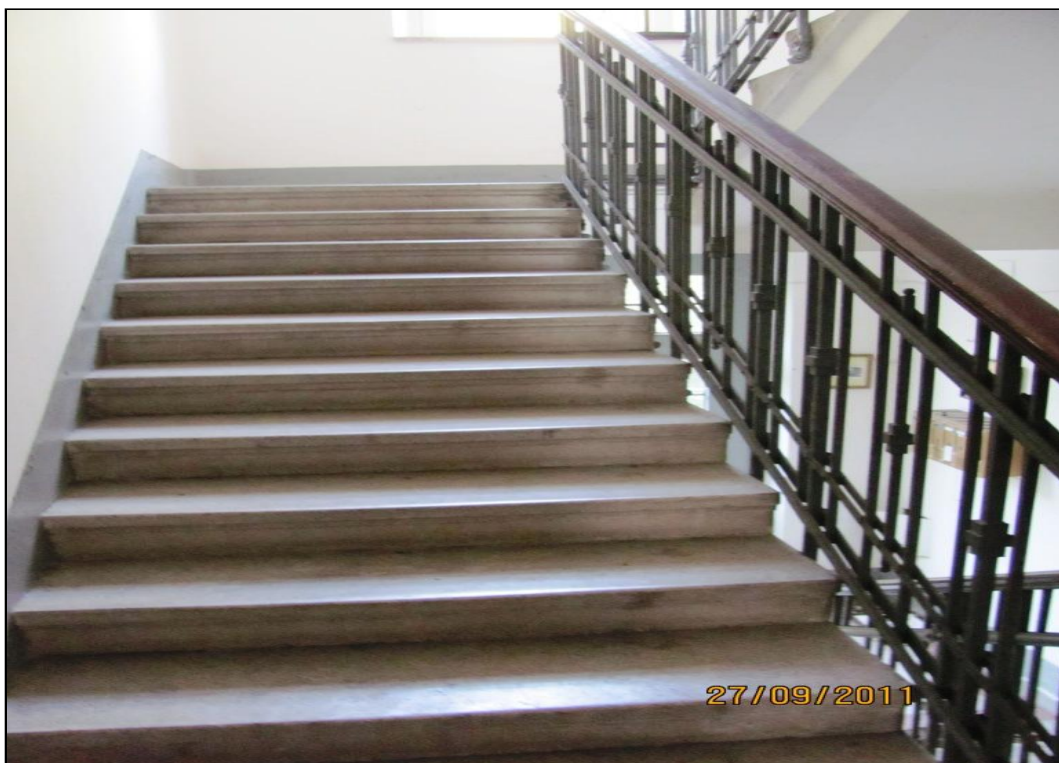
Nell'edificio sono presenti due corpi scala in buone condizioni realizzati in cemento armato, con rivestimento in pietra naturale, ringhiera in ferro battuto verniciato e passamano in legno (foto 9)

*Foto 9 - Particolare fotografico dal quale si evincono le caratteristiche architettoniche del corpo scala.*

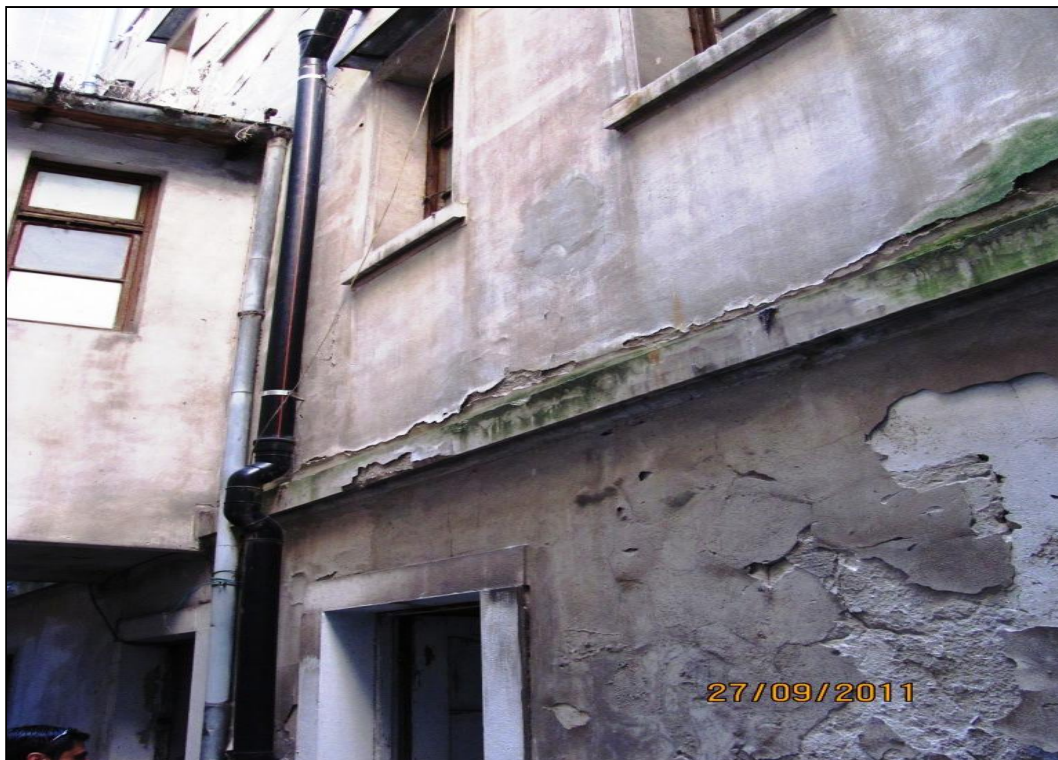
Le cantine pertinenziali, da cui si accede dai corpi scala e dal cortile interno, in molti casi sono privi di infissi, porte d'ingresso e pavimenti. Il cortile sopra citato si presenta in scadenti condizioni generali (foto 10 e 11).

*Foto 10 – Particolare fotografico dal quale si evince il degrado generale cortile interno.*

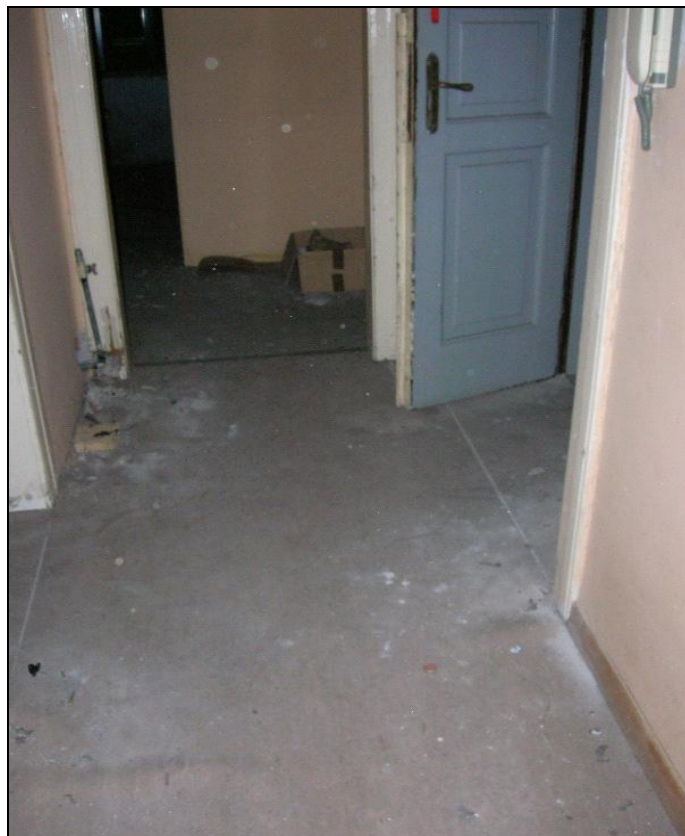
Le pavimentazioni sono in materiale vario (linoleum, ceramica, parquet) ed in condizioni scadenti. Prevalentemente linoleum ad eccezione del parquet nelle stanze da letto, e dei rivestimenti verticali ed orizzontali del bagno (vds. fig. 1, 2 e 3 dell'Allegato 1 alla presente relazione).

- *Pavimenti*: Le pavimentazioni sono costituite da guaina sintetica (linoleum) per quanto riguarda tutti i vani eccetto le camere, le quali sono state pavimentate con parquet ed il bagno. Lo stato conservativo e manutentivo delle pavimentazioni risulta scadente in quanto presenti evidenti segni d'usura da rendere necessaria la sostituzione di oltre il 30% delle relative superfici;

*Foto 1 - stato manutentivo pavimentazione dell'ingresso / corridoio.*

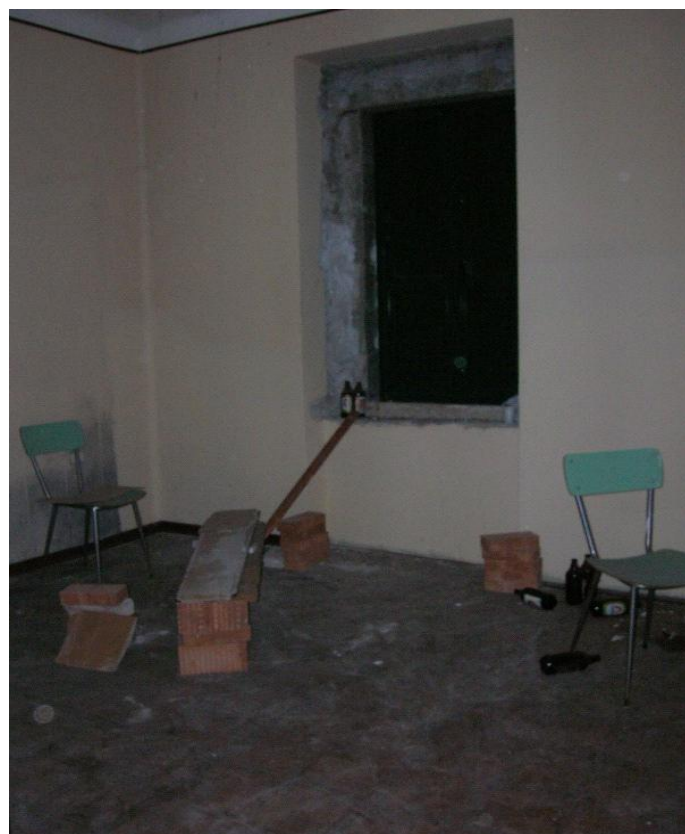
*Foto 2 - stato manutentivo pavimentazione camere.*

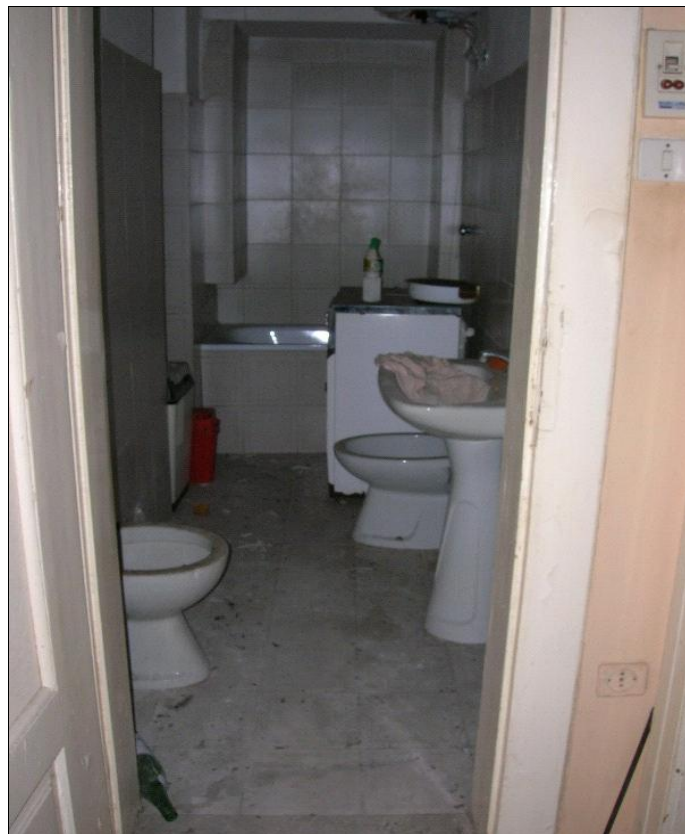
*Foto 3 - stato manutentivo pavimentazione del bagno.*

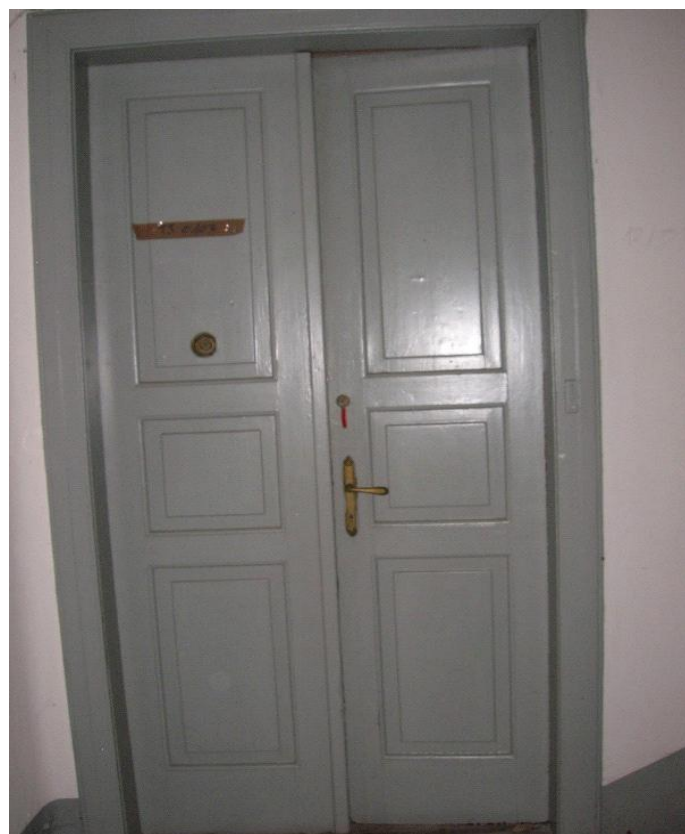
Gli infissi interni si presentano in stato scadente e sono realizzati in legno specchietato e verniciato bianco. La porta di ingresso è in legno, rinforzata (foto 4 e 5 dell'Allegato 1).

*Foto 4 - porta esterna.*

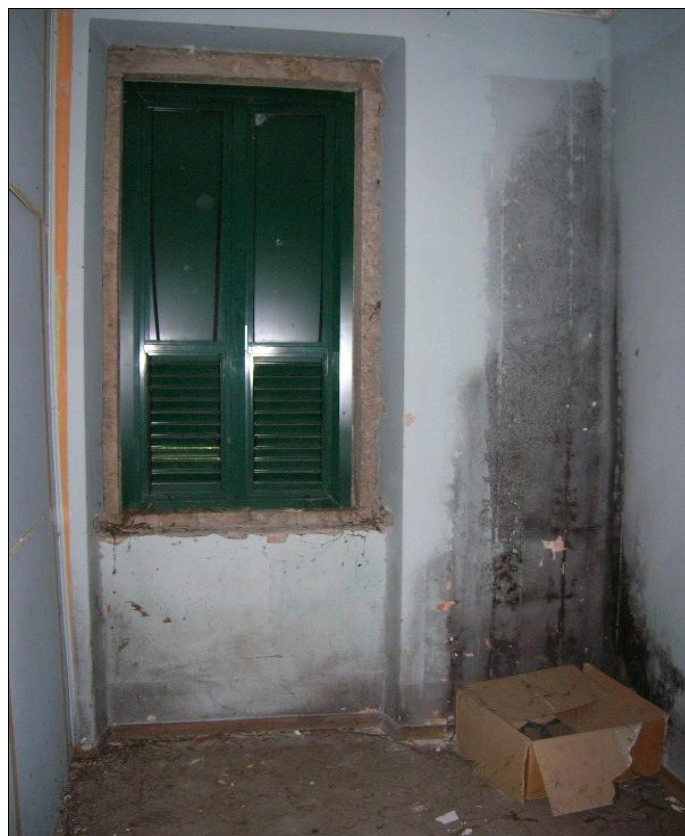
- *infissi esterni*: le finestre sono assenti, le ante d'oscuro sono anch'esse in alluminio verniciato a forno con persiana mobile, nel complesso quindi sono in condizioni scadenti.

*Foto 5 – infisso esterno.*
