12° REPARTO INFRASTRUTTURE

RELAZIONE TECNICO - DESCRITTIVA

Alloggio codice ETS0104

Via Goffredo Mameli 1, TRIESTE

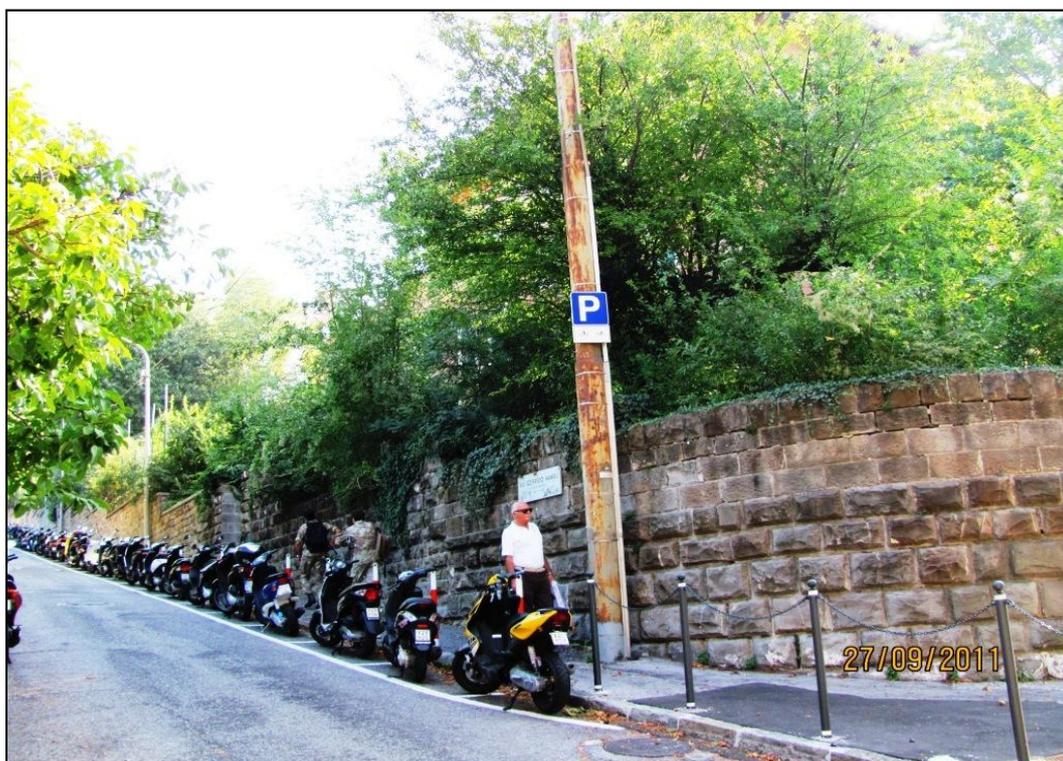
L'intera area è delimitata sui lati Nord e Ovest, fronte strada, da un muro in pietra (foto 3), nei due lati a confine con la Caserma è delimitata da un muro di contenimento in calcestruzzo armato.

Foto 3 - Particolare fotografico dal quale si evince l'aspetto e le caratteristiche architettoniche del muro di recinzione lato Nord e lato Ovest.

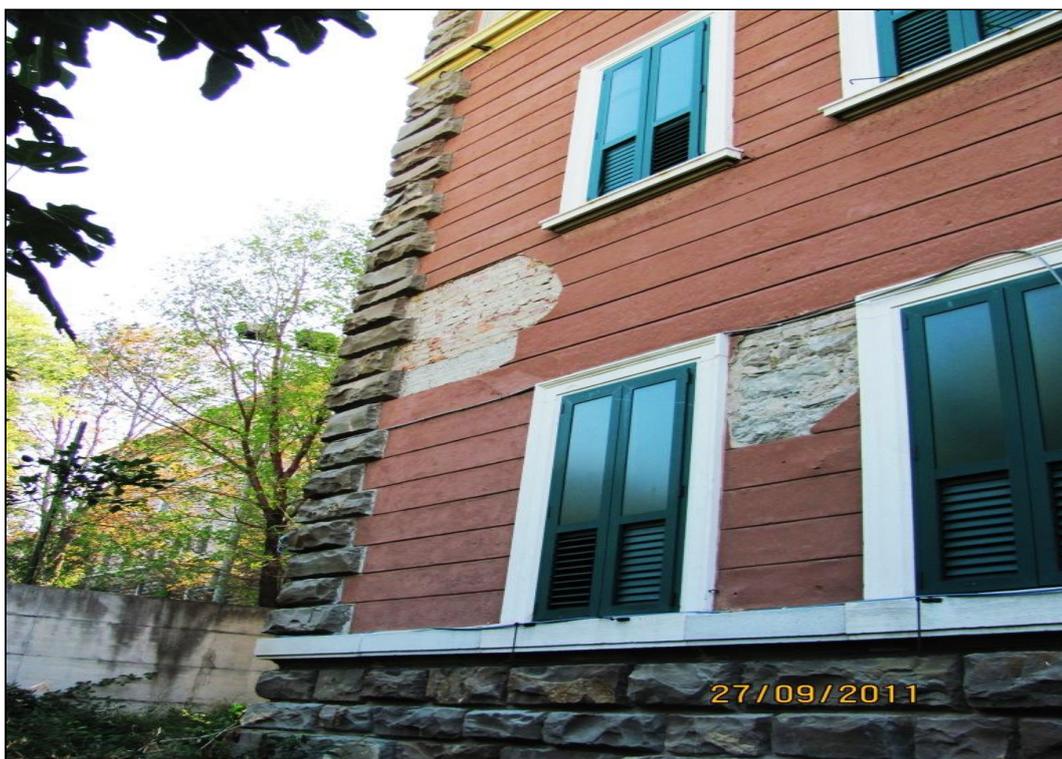
L'edificio ha struttura portante mista (pietra/mattoni), tamponature esterne in muratura. La copertura è a falde in coppi con orditura in legno, la qualità degli intonaci esterni risulta scadente in quanto presenti numerosi rigonfiamenti e distacco di materiale (foto 4, 5 e 6).

Foto 4 - Particolare fotografico dal quale si evince l'aspetto e lo stato conservativo delle facciate esterne del fabbricato. Vista lato nord.

- *Prospetti esterni*: Sono in condizioni scadenti, in quanto sono presenti evidenti segni di degrado negli intonaci esterni di tutte le facciate per una superficie superiore al 10% della superficie complessiva;
- *Impianto elettrico, citofonico*: l'impianto elettrico esistente non rispetta la normativa vigente in materia. L'impianto citofonico è esistente e funzionante.
- *Copertura*: si presenta in condizioni non scadenti, in quanto realizzata in coppi con orditura in legno non presenta ammaloramenti e infiltrazioni di acqua piovana;
- *Scale e parti comuni*: i corpi scala interni sono in buone condizioni, mentre le restanti parti comuni si presentano in mediocri condizioni. Nel complesso lo stato conservativo è non scadente in quanto il totale delle superfici deteriorate non supera il 30% della superficie totale;
- L'edificio è sprovvisto di *impianto di riscaldamento ed ascensore*.

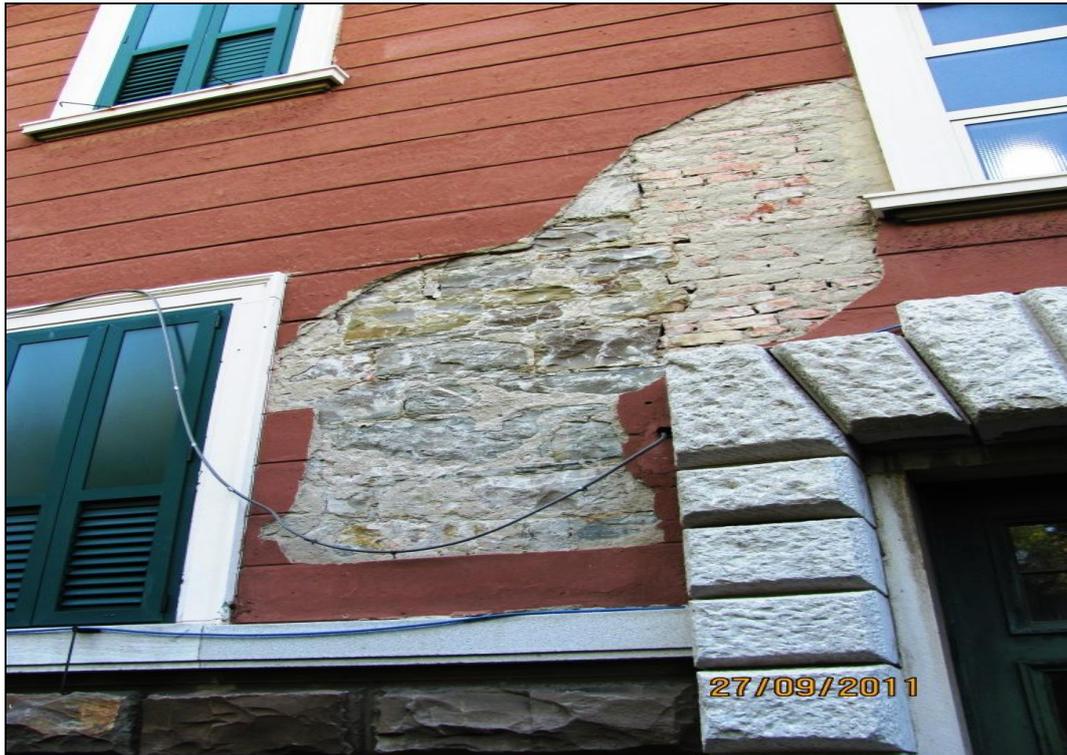
Foto 6 - Particolare fotografico dal quale si evince la tipologia di struttura mista pietra/mattone e il degrado dell'intonaco esterno.

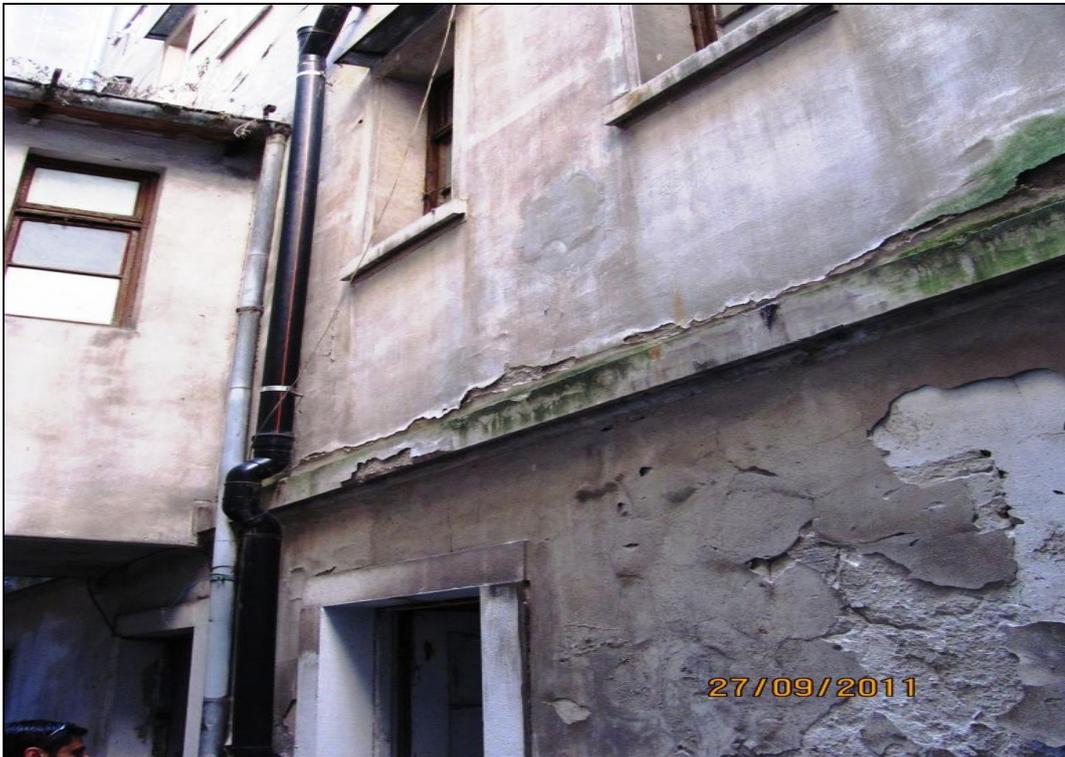
Le cantine pertinenziali, da cui si accede dai corpi scala e dal cortile interno, in molti casi sono privi di infissi, porte d'ingresso e pavimenti. Il cortile sopra citato si presenta in scadenti condizioni generali (foto 10 e 11).

Foto 10 – Particolare fotografico dal quale si evince il degrado generale cortile interno.

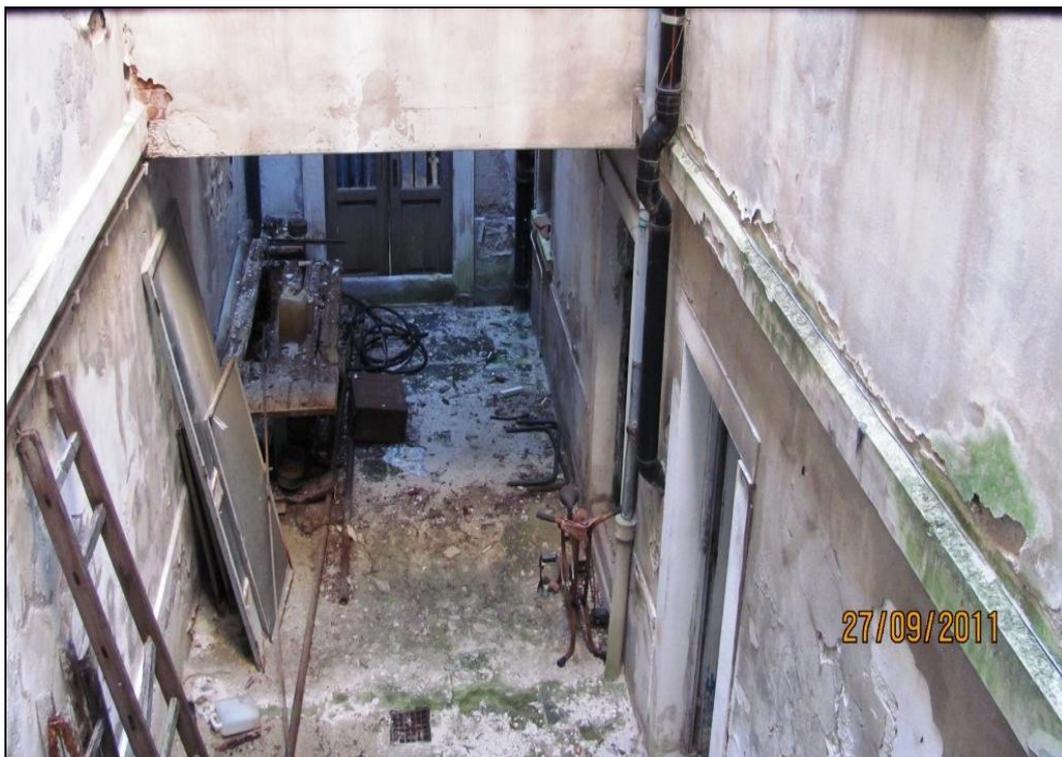
Foto 11 – particolare fotografico dal quale si evince lo stato attuale del cortile interno ed i relativi accessi alle cantine pertinenziali.

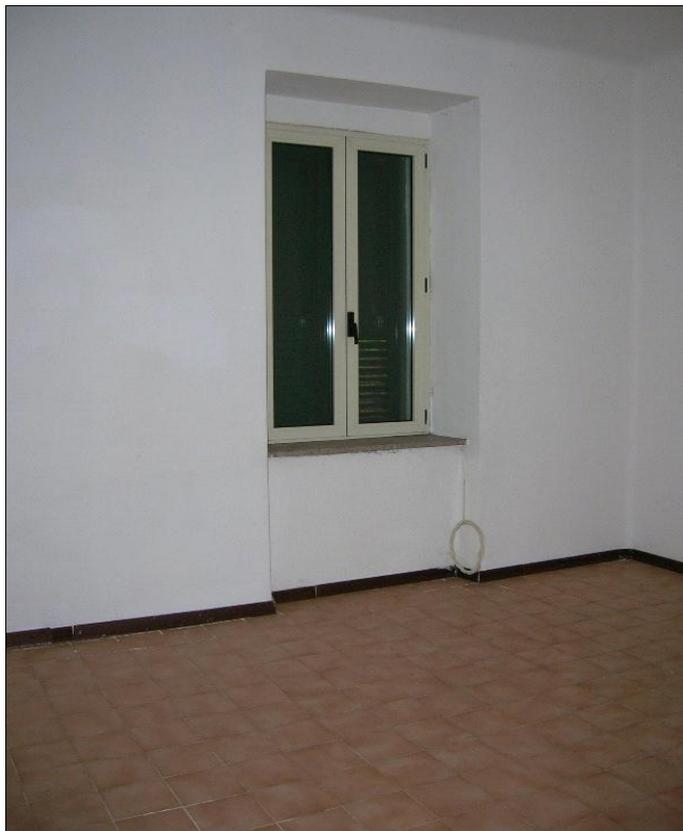
Le pavimentazioni sono in materiale vario ed in condizioni non scadenti. Prevalente piastrelle di ceramica, ad eccezione del parquet nelle stanze da letto (vds. fig. 1, 2 e 3 dell'Allegato 1 alla presente relazione).

- *Pavimenti*: Le pavimentazioni sono costituite da rivestimenti ceramici per quanto riguarda tutti i vani eccetto le camere, le quali sono state pavimentate con parquet. Lo stato conservativo e manutentivo delle pavimentazioni risulta non scadente, in quanto, la superficie totale da sostituire è inferiore al 30%.

Foto 1 - stato manutentivo pavimentazione dell'ingresso / corridoio e soggiorno.

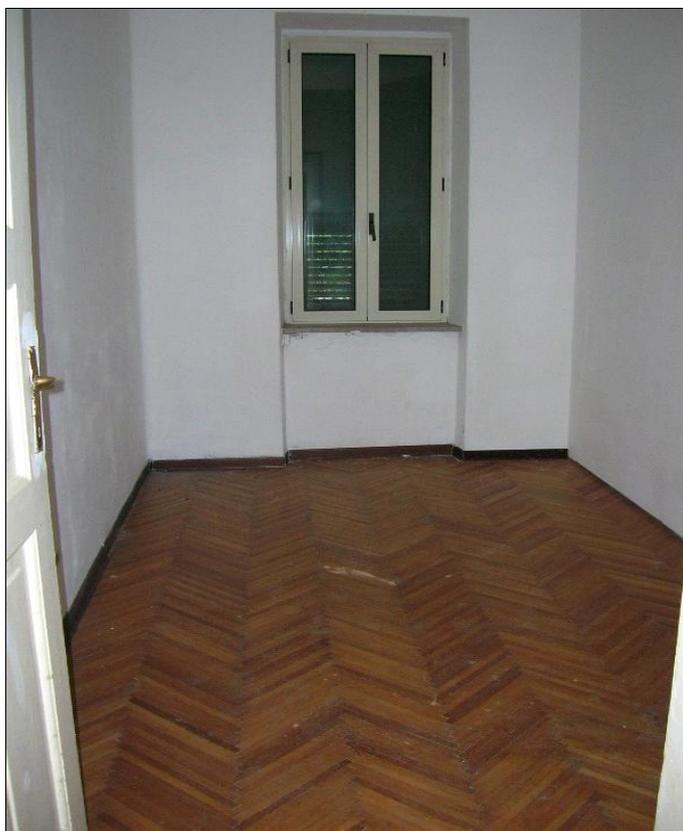
Foto 2 - stato manutentivo pavimentazione camere.

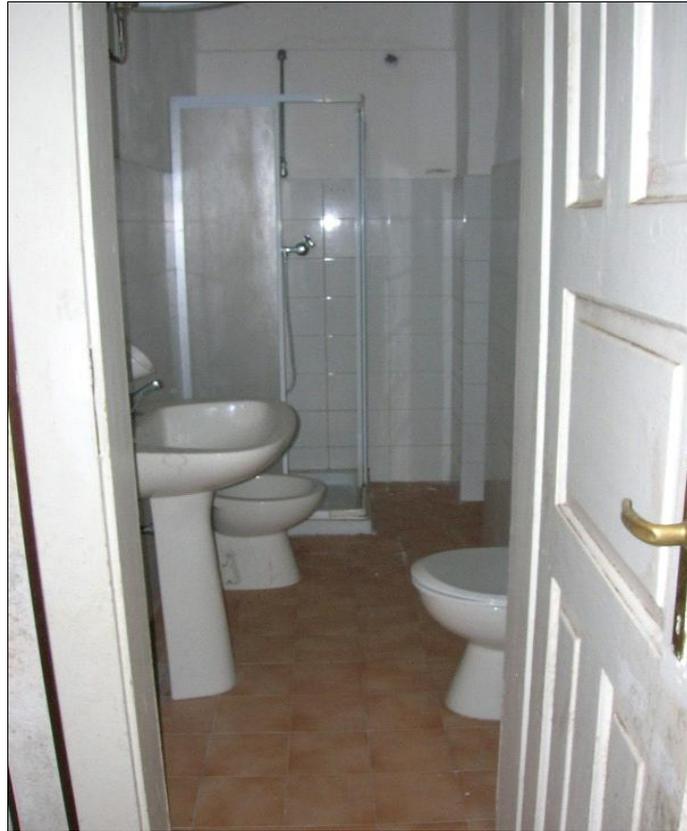
Foto 3 - stato manutentivo pavimentazione del bagno.

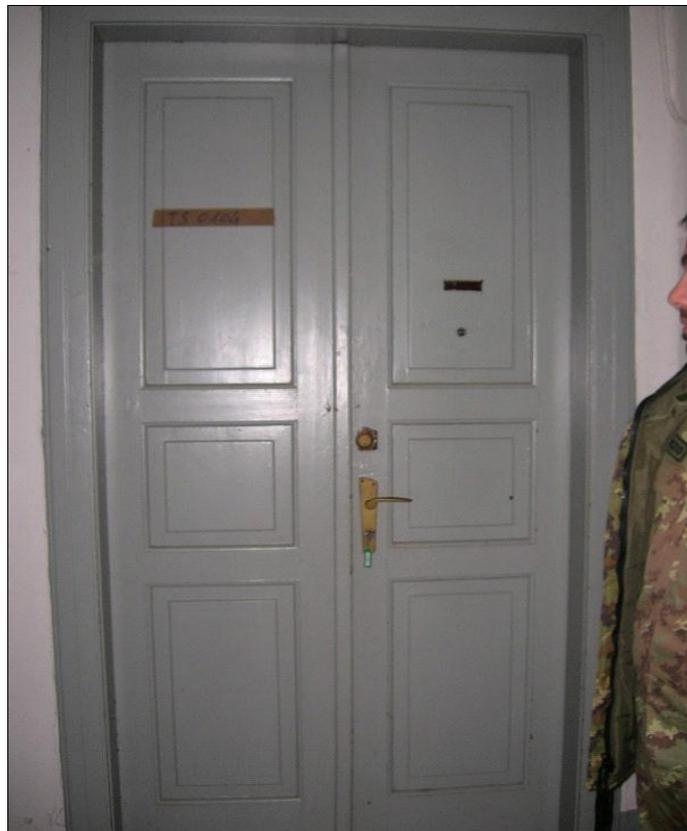
Gli infissi interni si presentano in stato scadente e sono realizzati in legno specchietato e verniciato bianco. La porta di ingresso è in legno, rinforzata (foto 4 e 5 dell'Allegato 1).

Foto 4 - porta esterna.

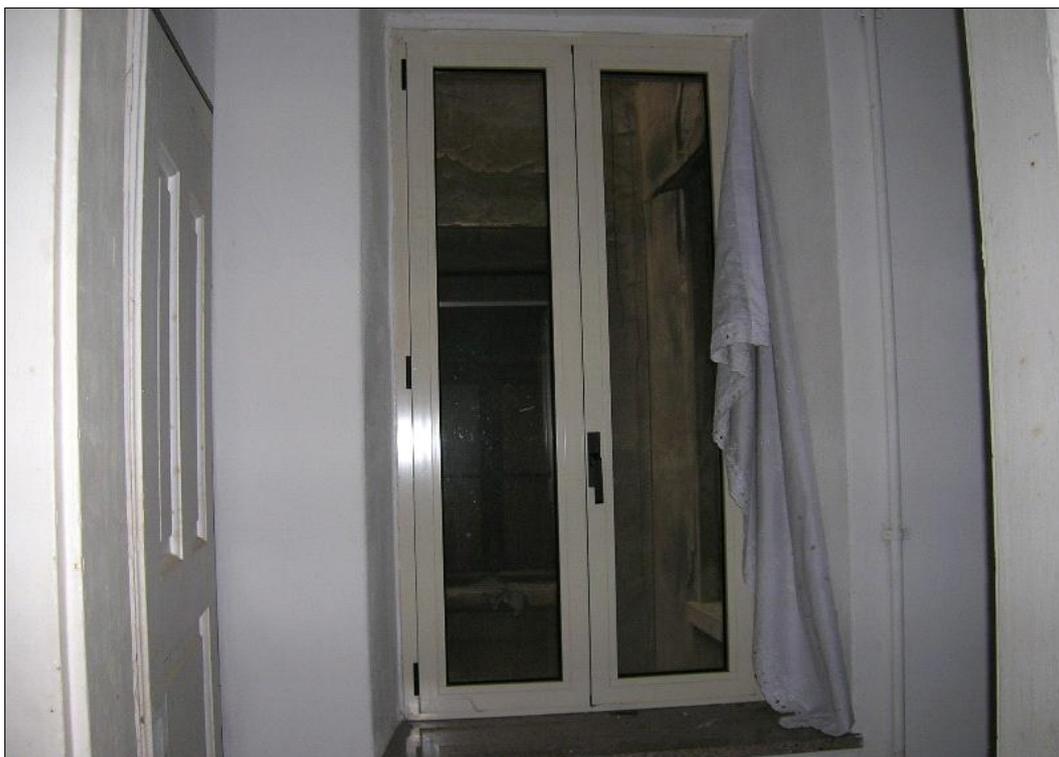
- *infissi esterni*: si presentano in buono stato, presentano un telaio d'alluminio verniciato bianco e vetrocamera, le ante d'oscuro sono anch'esse in alluminio verniciato a forno con persiana mobile.

Foto 5 – infisso esterno.

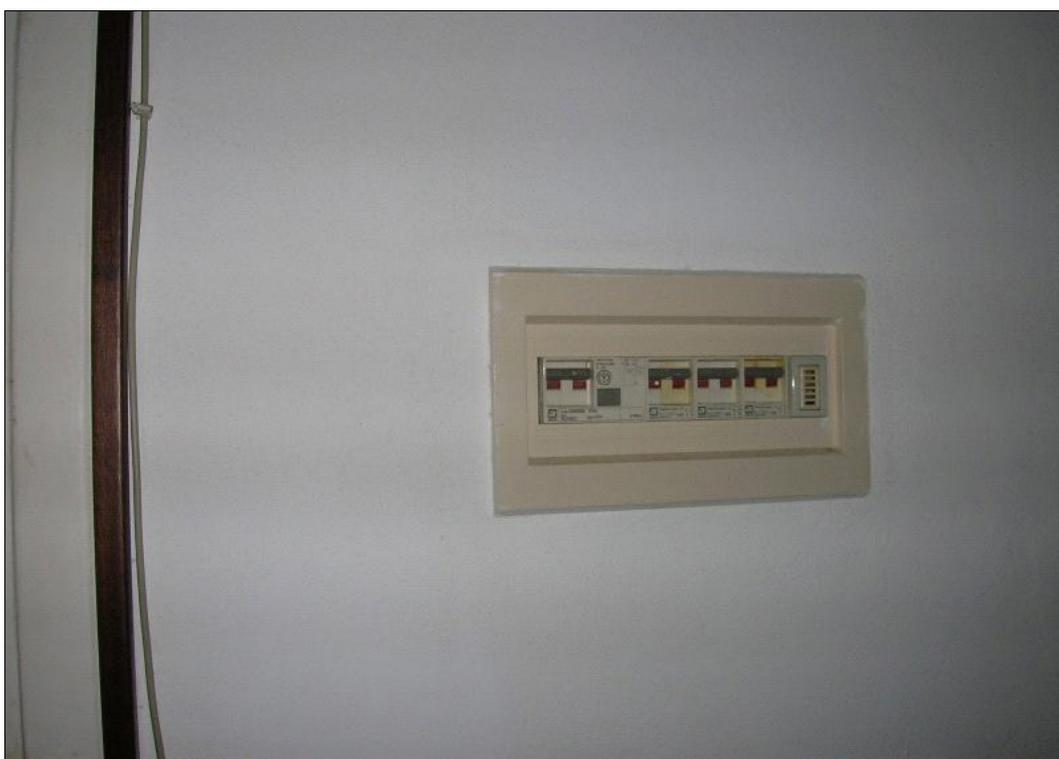
- impianto elettrico non adeguato alla normativa vigente (foto 6 dell'Allegato 1);
- impianto idrico-sanitario;
- impianto citofonico;
- impianto di riscaldamento inesistente.

- *impianto elettrico*: non rispondente alla normativa vigente;
- *impianto idrico sanitario e servizi igienici*: in scadenti condizioni in quanto non risultano negli anni interventi di manutenzione e attualmente l'intera rete necessita la totale sostituzione dovuta alla vetustà delle tubazioni;

Foto 6 – quadro elettrico dell'unità immobiliare (impianto elettrico non a norma).

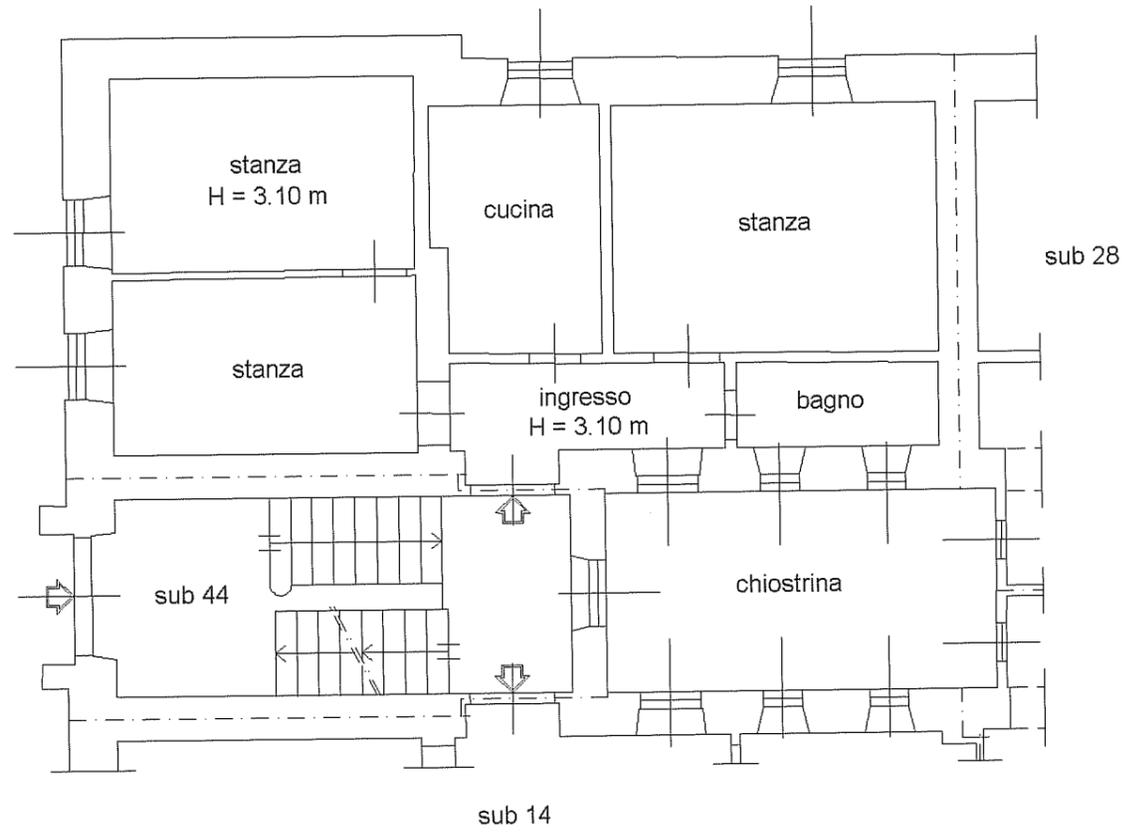
PIANTA PIANO TERRA

L'unità immobiliare è ubicata al piano terra della palazzina ed è costituita da 6 locali: soggiorno, due camere, cucina, bagno e corridoio/ingresso. L'alloggio non è dotato di balconi. Per la distribuzione dei vani, vedasi planimetria in Allegato 3.
