12° REPARTO INFRASTRUTTURE

RELAZIONE TECNICO - DESCRITTIVA

Alloggio codice ETS0107

Via Goffredo Mameli 1, TRIESTE

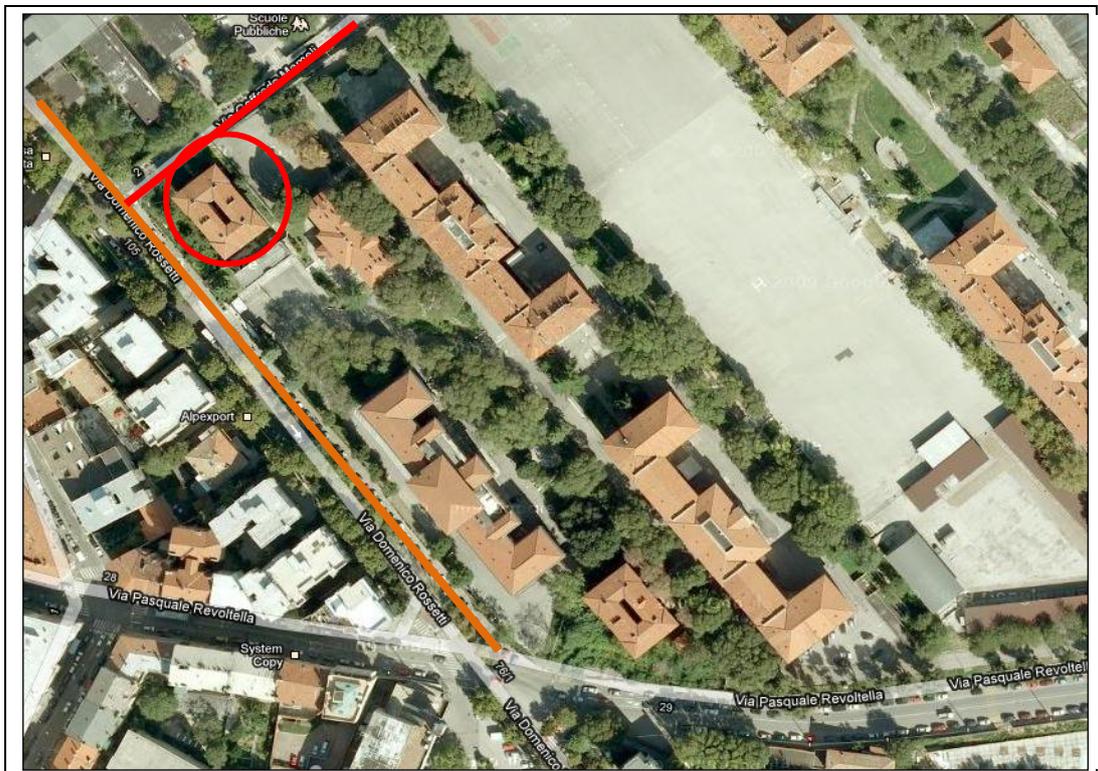
Foto 2 – Particolare fotografico relativo al contesto urbanistico di medio pregio, costituito in prevalenza da edifici pluripiano di destinazione residenziale e a confine con la Caserma Vittorio Emanuele.

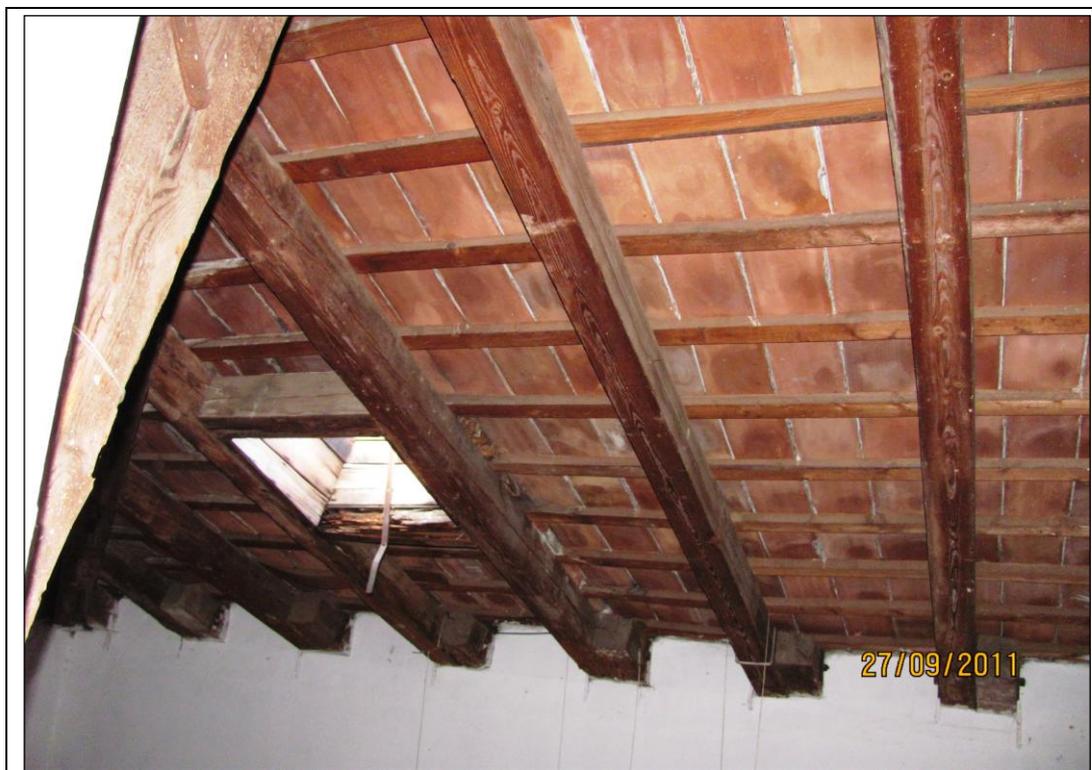
L'edificio ha struttura portante mista (pietra/mattoni), tamponature esterne in muratura. La copertura è a falde in coppi con orditura in legno, la qualità degli intonaci esterni risulta scadente in quanto presenti numerosi rigonfiamenti e distacco di materiale (foto 4, 5 e 6).

foto 5 - Particolare fotografico dal quale si evince parte dell'orditura del tetto.

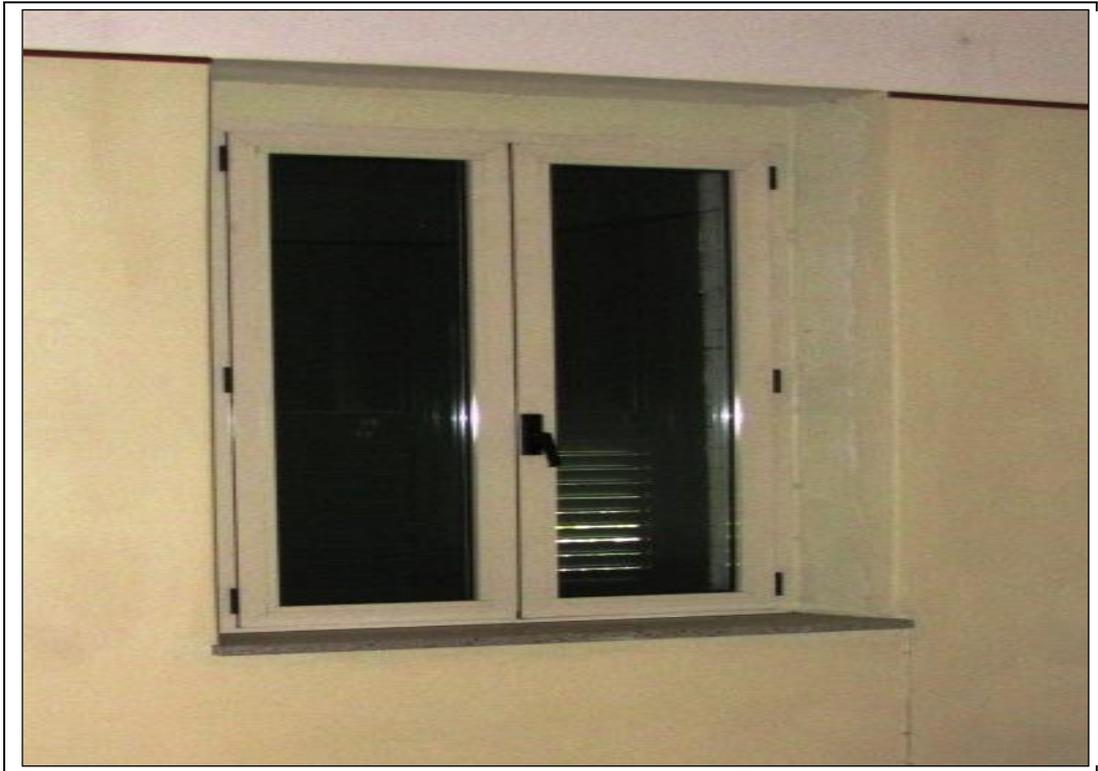
Gli infissi esterni e le relative ante d'oscuro realizzati in alluminio verniciato a forno, si presentano in buone condizioni in quanto di recente installazione. (foto 7 e 8).

foto 8 - Particolare fotografico dal quale si evince la tipologia di infissi esterni con vetrocamera.

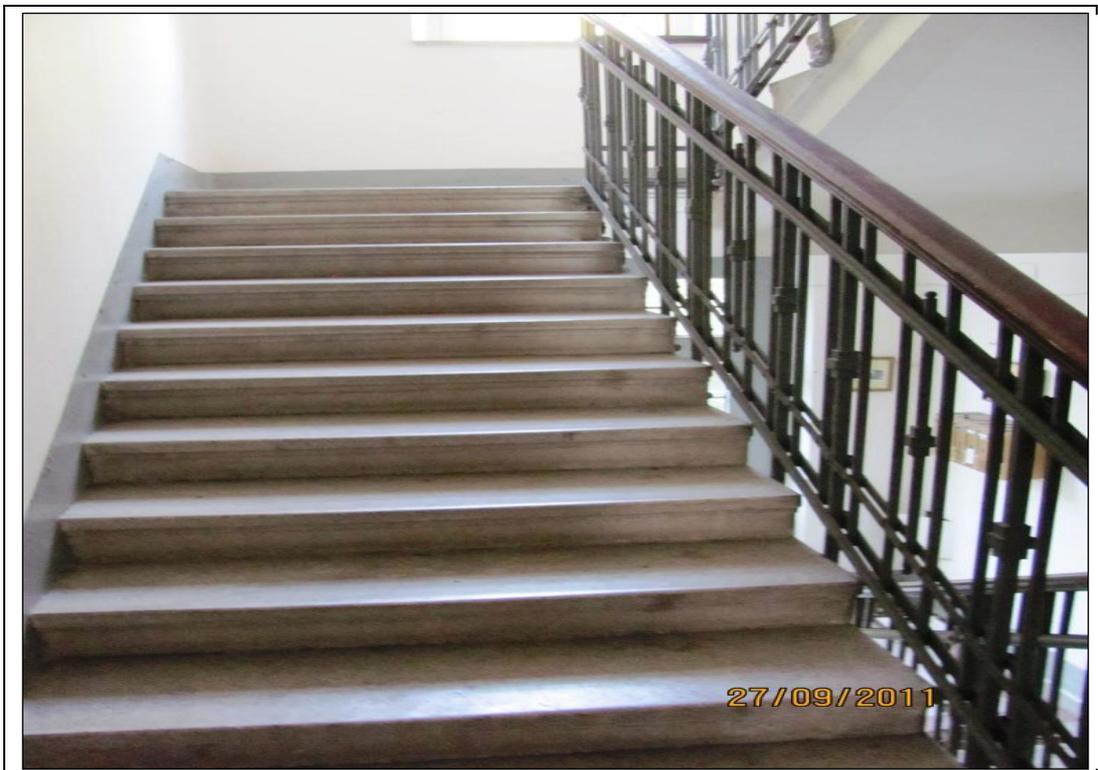
Nell'edificio sono presenti due corpi scala in buone condizioni realizzati in cemento armato, con rivestimento in pietra naturale, ringhiera in ferro battuto verniciato e passamano in legno (foto 9).

foto 9 - Particolare fotografico dal quale si evincono le caratteristiche architettoniche del corpo scala.

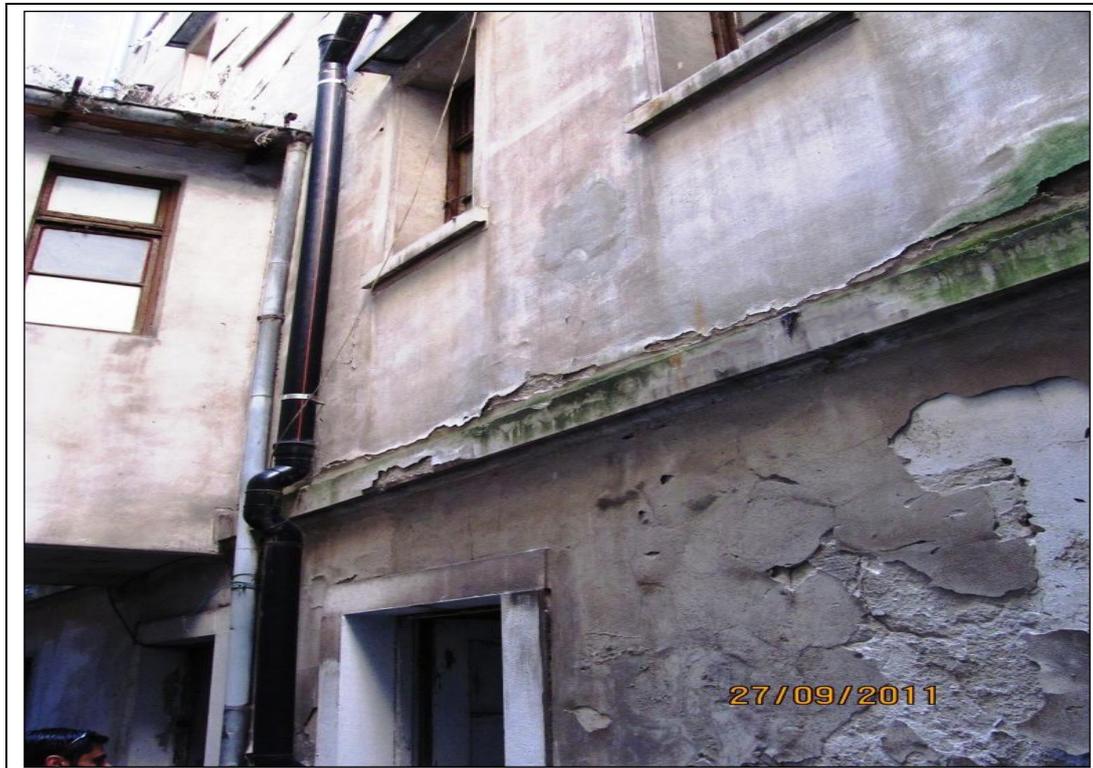
Le cantine pertinenziali, da cui si accede dai corpi scala e dal cortile interno, in molti casi sono privi di infissi, porte d'ingresso e pavimenti. Il cortile sopra citato si presenta in scadenti condizioni generali (foto 10 e 11).

foto 10 – Particolare fotografico dal quale si evince il degrado generale cortile interno.

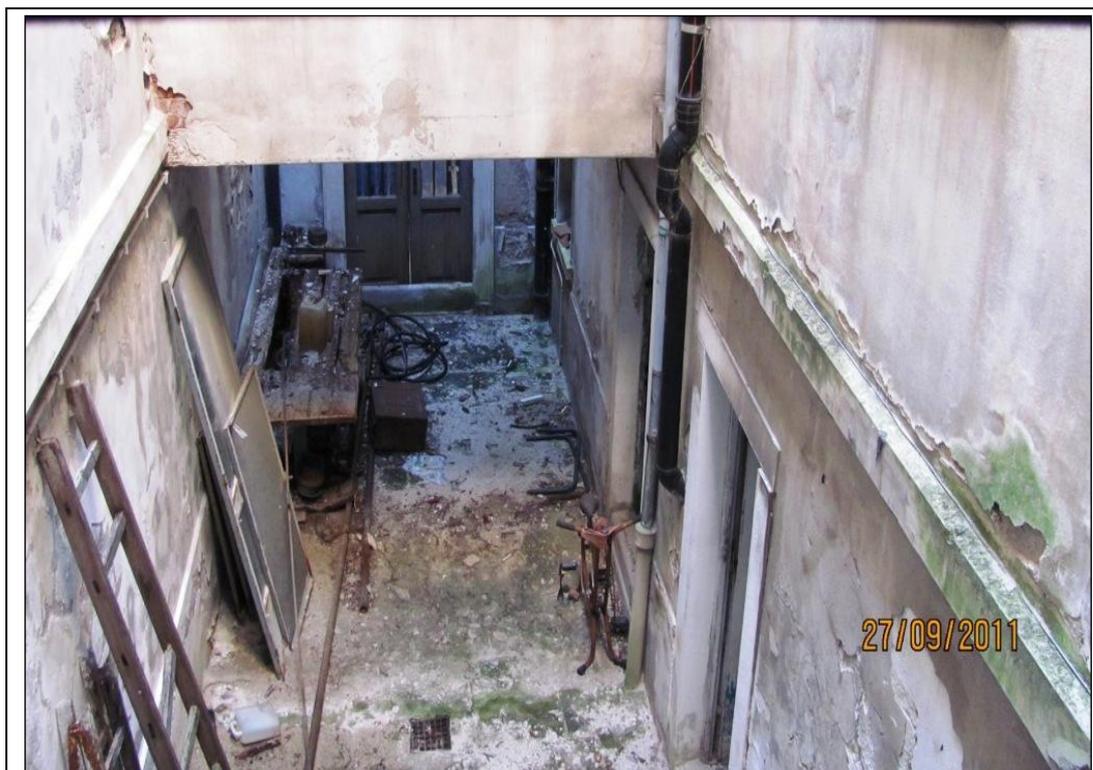
foto 11 – particolare fotografico dal quale si evince lo stato attuale del cortile interno ed i relativi accessi alle cantine pertinenziali.

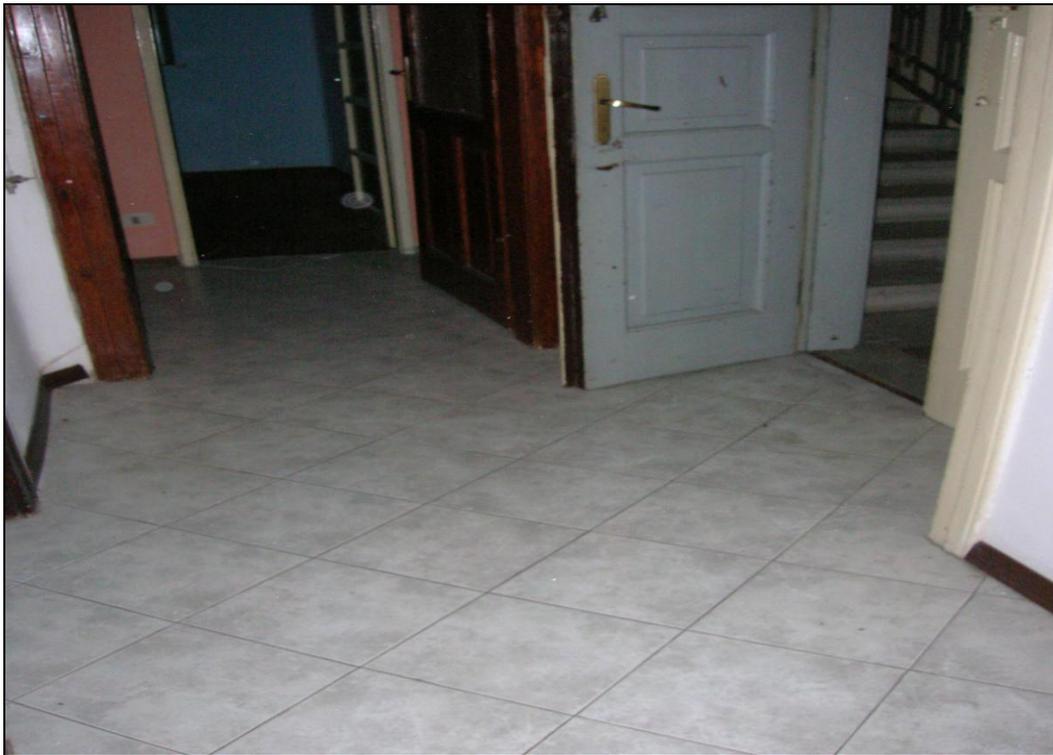
Le pavimentazioni sono in materiale vario (ceramica, linoleum) ed in buone condizioni. Tutti i vani sono pavimentati con rivestimenti in ceramica ad eccezione del linoleum nelle stanze da letto (Foto 1, 2 e 3 dell'Allegato 1).

- *Pavimenti*: tutti i vani dell'unità immobiliare sono pavimentati con rivestimento ceramico ad eccezione delle stanze da letto, le quali sono state pavimentate con guaina sintetica (linoleum). Lo stato conservativo e manutentivo delle pavimentazioni risulta non scadente, in quanto, la superficie totale da sostituire è inferiore al 30%;

Foto 1 - stato manutentivo pavimentazione dell'ingresso / corridoio e soggiorno.

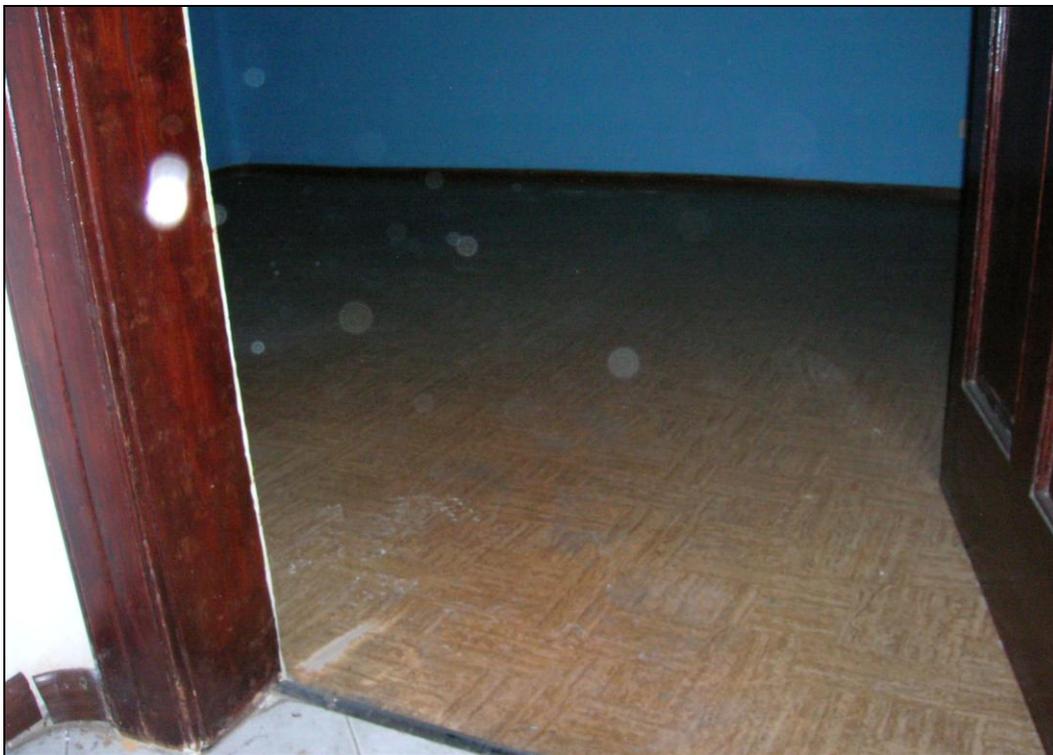
Foto 2 - stato manutentivo pavimentazione camere.

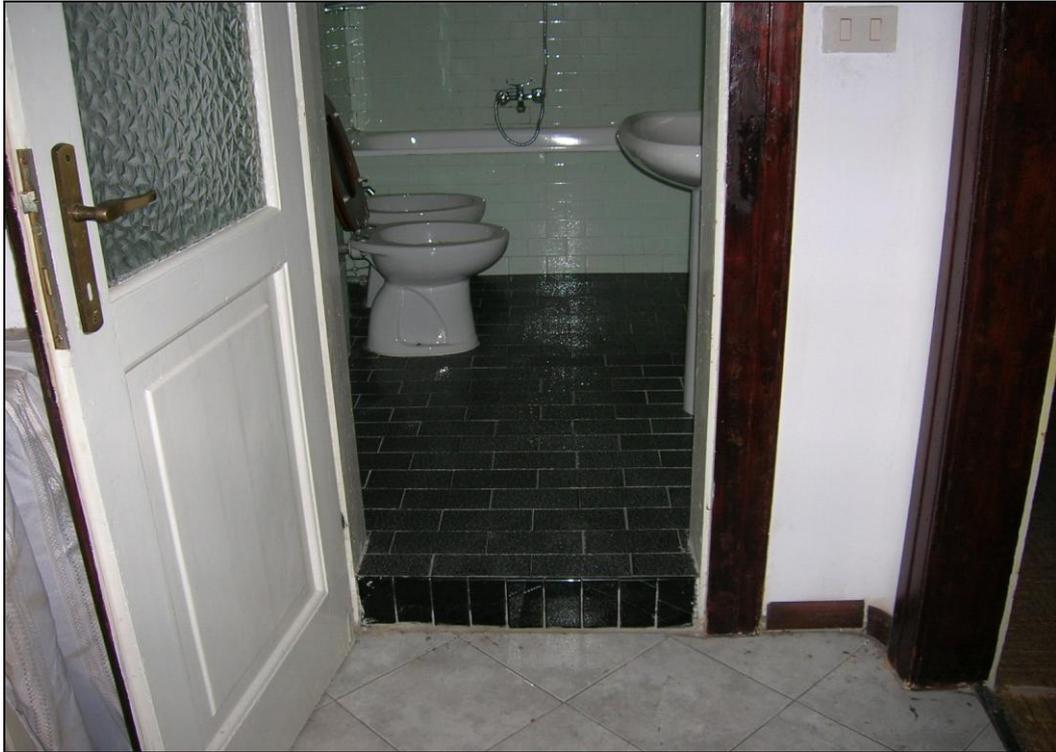
Foto 3 - stato manutentivo pavimentazione del bagno.

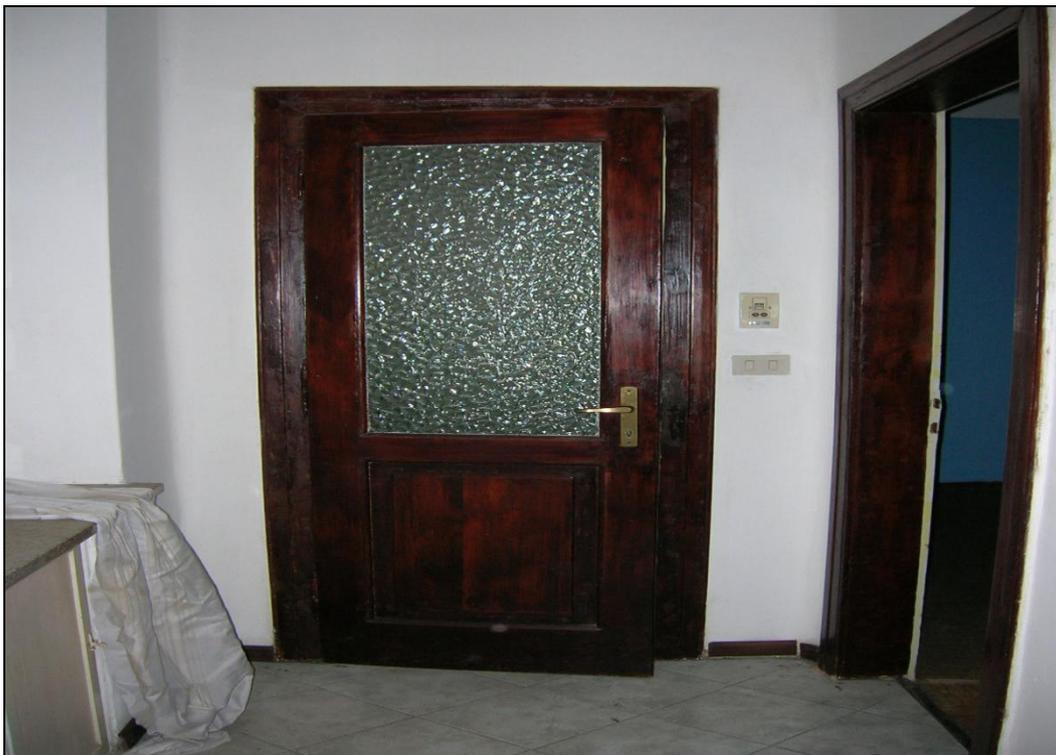
Gli infissi interni si presentano in stato scadente. Sono realizzati in legno verniciato e vetrata. La porta di ingresso è in legno, rinforzata (Foto 4 dell'Allegato 1).

- *infissi interni*: si presentano in uno stato scadente, in quanto sono in condizioni tali da rendere necessaria la sostituzione di oltre metà della dotazione presente, sono realizzati in legno specchiato e verniciato bianco;

Foto 4 - porta interna.

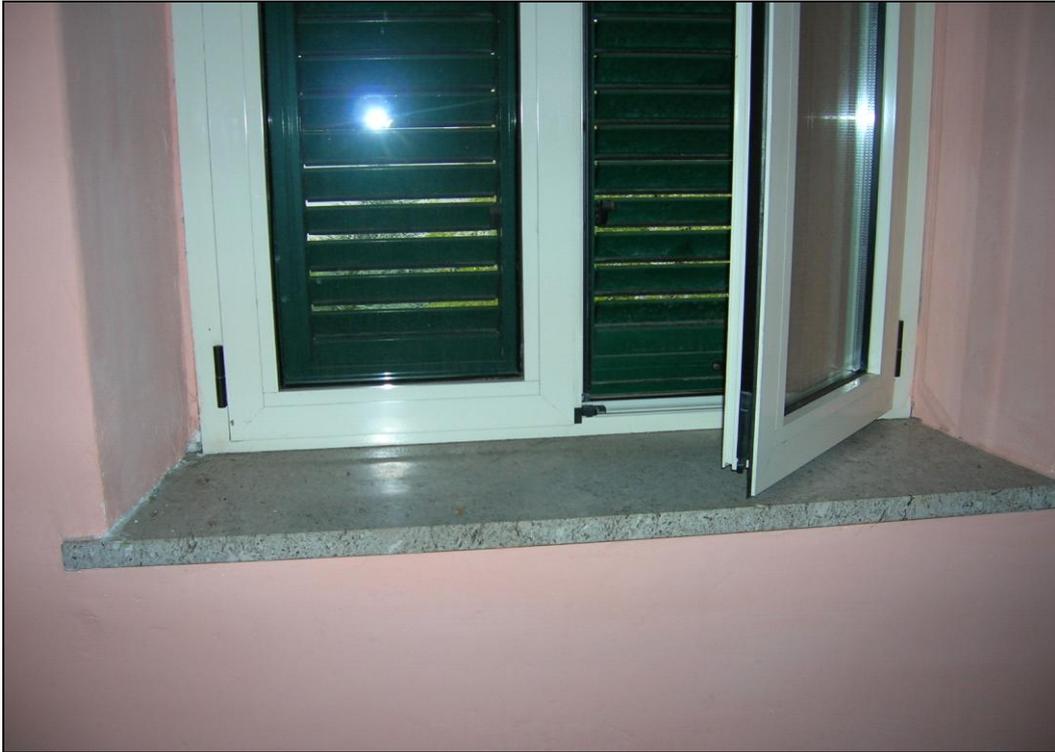
Le finestre sono in buono stato, presentano un telaio d'alluminio verniciato bianco e vetrocamera, le ante d'oscuro sono anch'esse in alluminio verniciato a forno con persiana mobile (Foto 5 dell'Allegato 1).

- *infissi esterni*: si presentano in buono stato, presentano un telaio d'alluminio verniciato bianco e vetrocamera, le ante d'oscuro sono anch'esse in alluminio verniciato a forno con persiana mobile.

Foto 5 – infisso esterno.

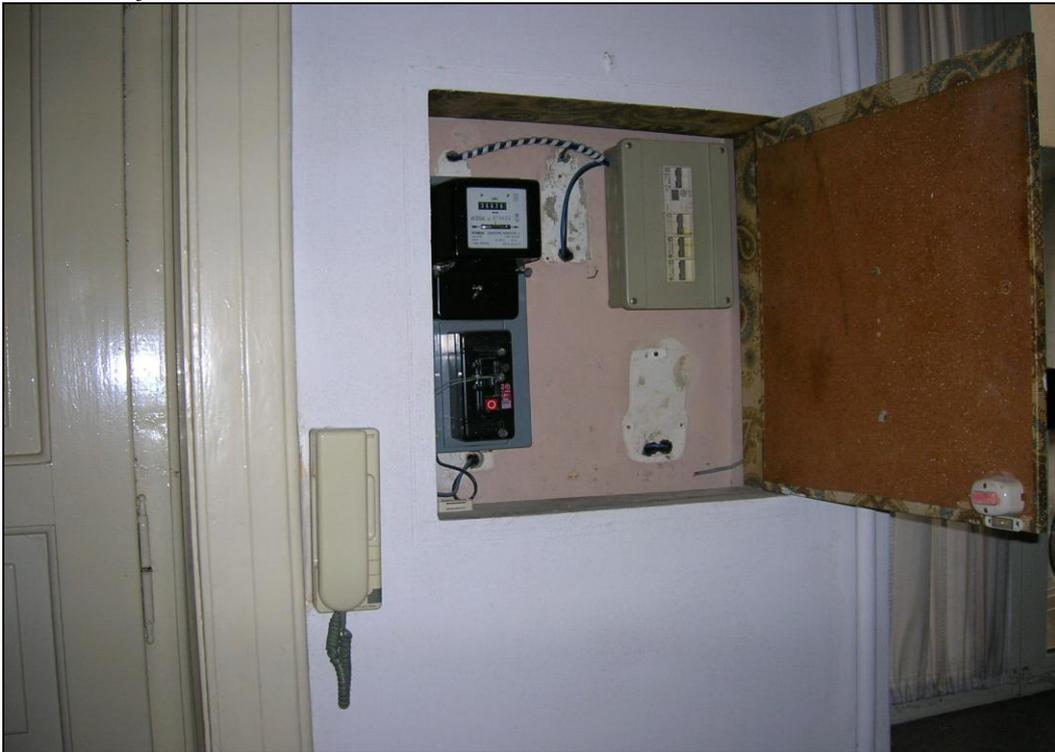
- impianto elettrico non adeguato alla normativa vigente (Foto 6 dell'Allegato 1);
- impianto idrico-sanitario;
- impianto citofonico;
- impianto di riscaldamento inesistente.

- *impianto elettrico*: non rispondente alla normativa vigente;
- *impianto idrico sanitario e servizi igienici*: in scadenti condizioni in quanto non risultano negli anni interventi di manutenzione e attualmente l'intera rete necessita la totale sostituzione dovuta alla vetustà delle tubazioni;

Foto 6 – quadro elettrico dell'unità immobiliare (impianto elettrico non a norma).
