12° REPARTO INFRASTRUTTURE

RELAZIONE TECNICO - DESCRITTIVA

Alloggio codice ETS0149

Via Rota, 9 – TRIESTE (TS)

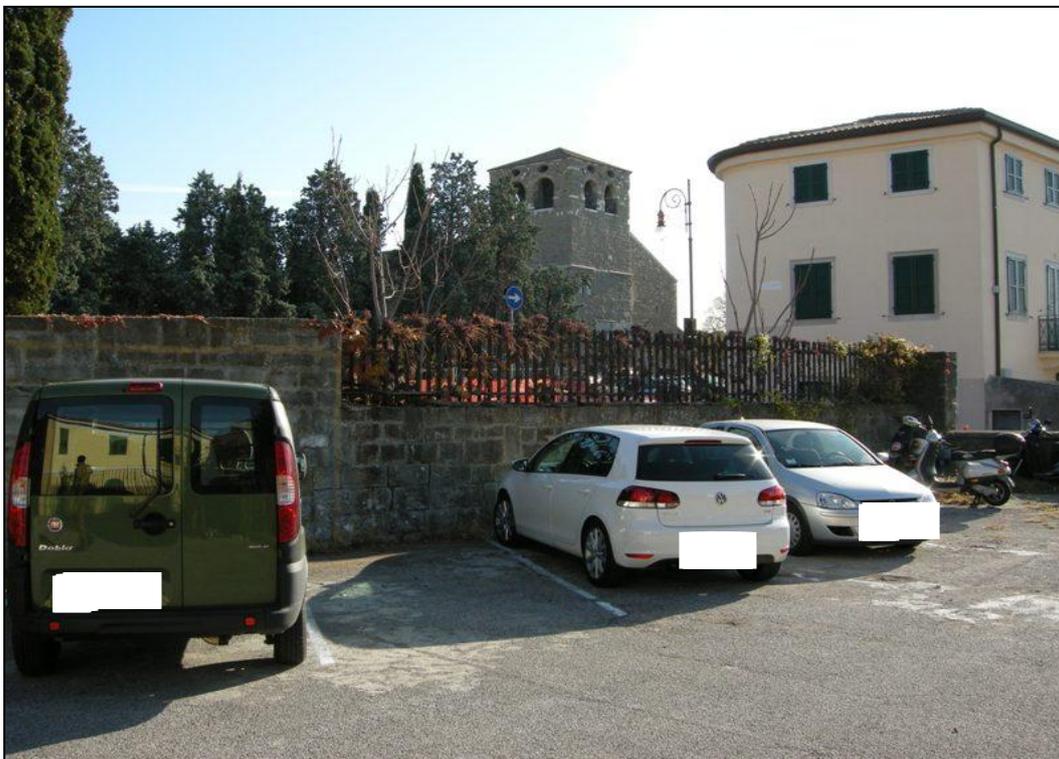
L'area all'interno del quale si trova l'edificio è delimitata da un muro perimetrale realizzato in pietra il cui stato conservativo è buono (Foto 3). Gli accessi carroia e pedonale al complesso abitativo, si trovano entrambi su via Rota.

Foto 3 – Particolare fotografico relativo al muro perimetrale che delimita il giardino di pertinenza del fabbricato e i posti auto di pertinenza interno perimetro.

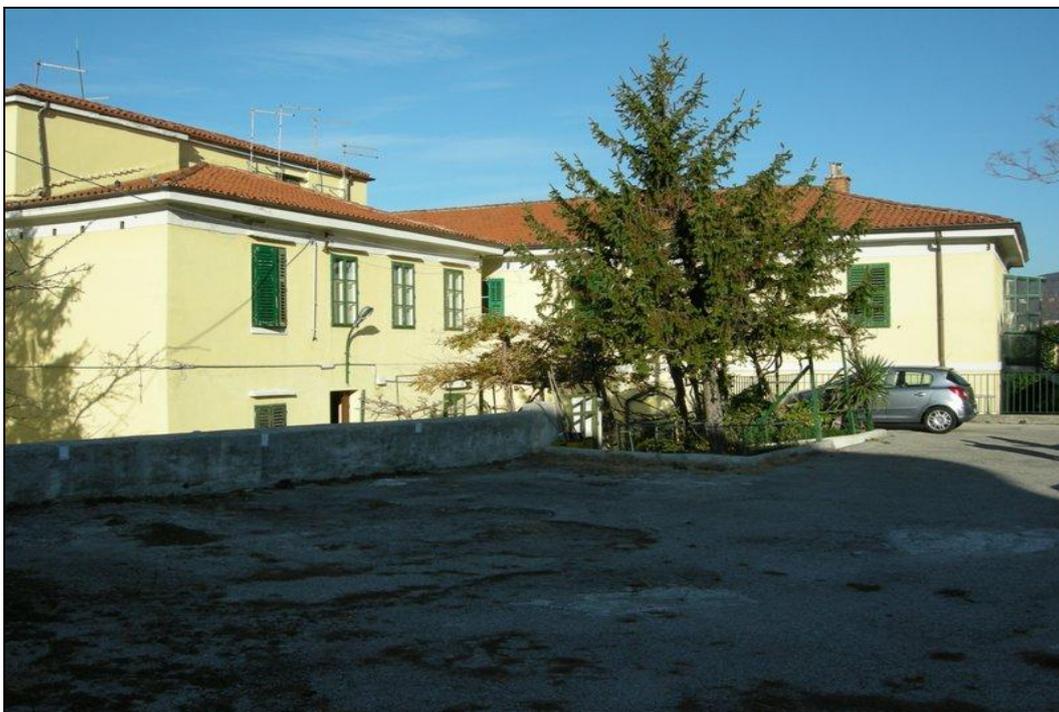
La qualità e lo stato conservativo delle facciate esterne risulta non scadente. Le porzioni di superficie da deteriorate dal tempo o danneggiate sono inferiori al 10% della superficie totale. (Foto 6).

Foto 6 - Particolare fotografico dal quale si evince lo stato conservativo delle facciate.

- *Prospetti esterni*: Lo stato conservativo generale delle facciate esterne non è scadente. Il totale delle superfici deteriorate è inferiore al 10% della superficie complessiva;

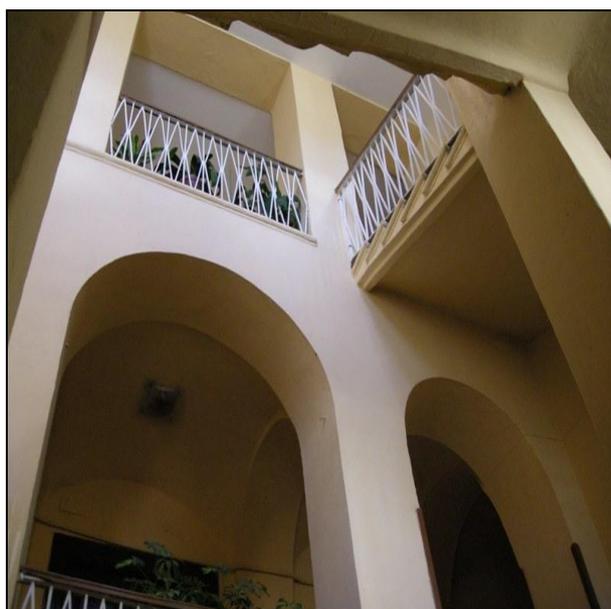
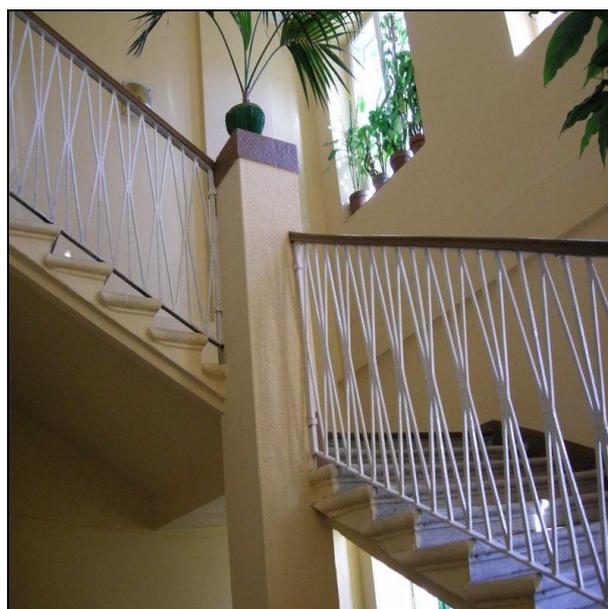
Le parti comuni interne dell'edificio si presentano in buone condizioni. In particolare per quanto riguarda i vani scala (Foto 7). Tutte le parti comuni esterne si presentano in condizioni non scadenti. (Foto 8).

Foto 7 - Particolare fotografico dal quale si evince lo stato conservativo dei vani scala interni

- *Scale e parti comuni*: lo stato conservativo delle parti comuni interne, in particolare dei vani scala, è buono, mentre lo stato conservativo delle parti comuni esterne risulta non scadente. I muri perimetrali compresi gli accessi e il giardino si presentano in buone condizioni.

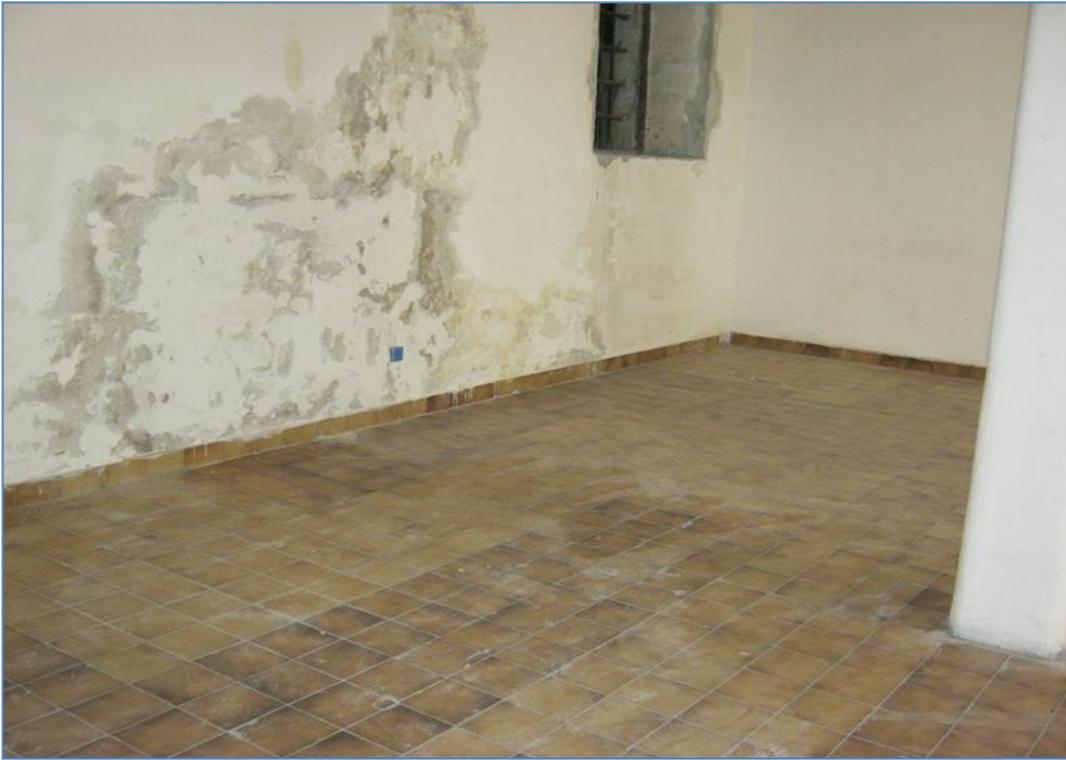
Lo stato conservativo delle pavimentazioni è scadente. Tutti i vani sono pavimentati con piastrelle di ceramica. (Foto 1, 2 e 3 dell'Allegato 1).

- *pavimenti*: scadente stato conservativo, oltre il 30% della superficie totale necessita interventi di sostituzione. Tutti i vani sono pavimentati con piastrelle di ceramica.

Foto 1 - stato manutentivo pavimentazione stanze

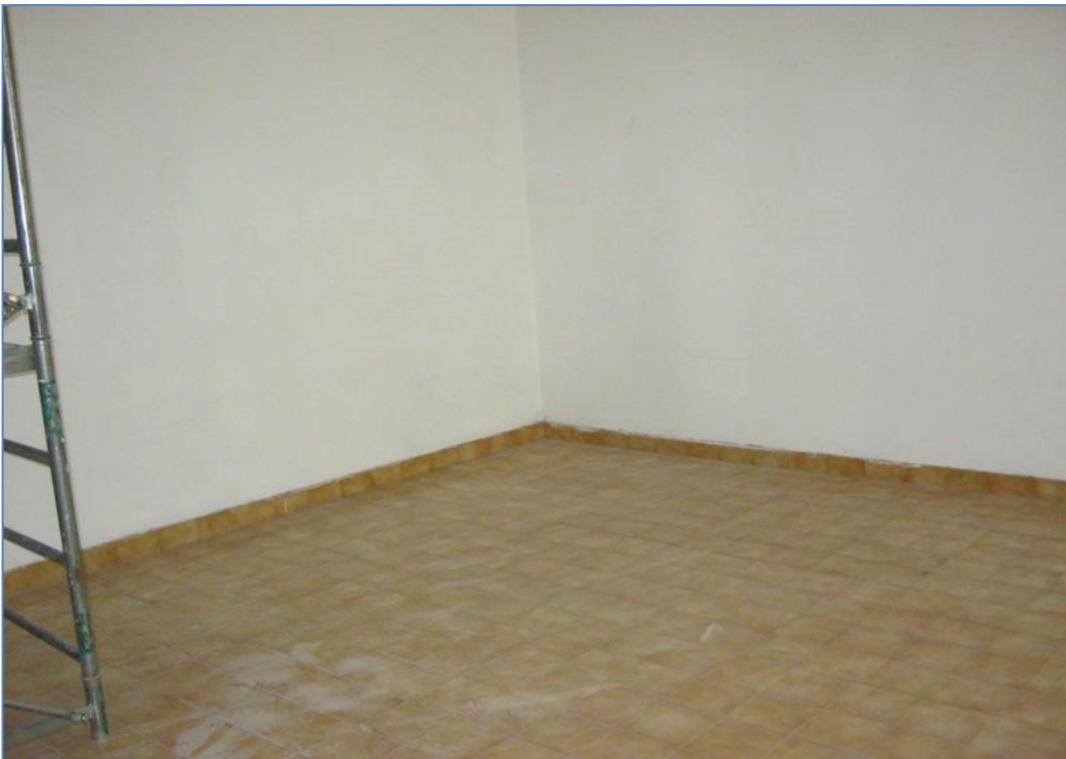
Foto 2 - stato manutentivo pavimentazione delle stanze.

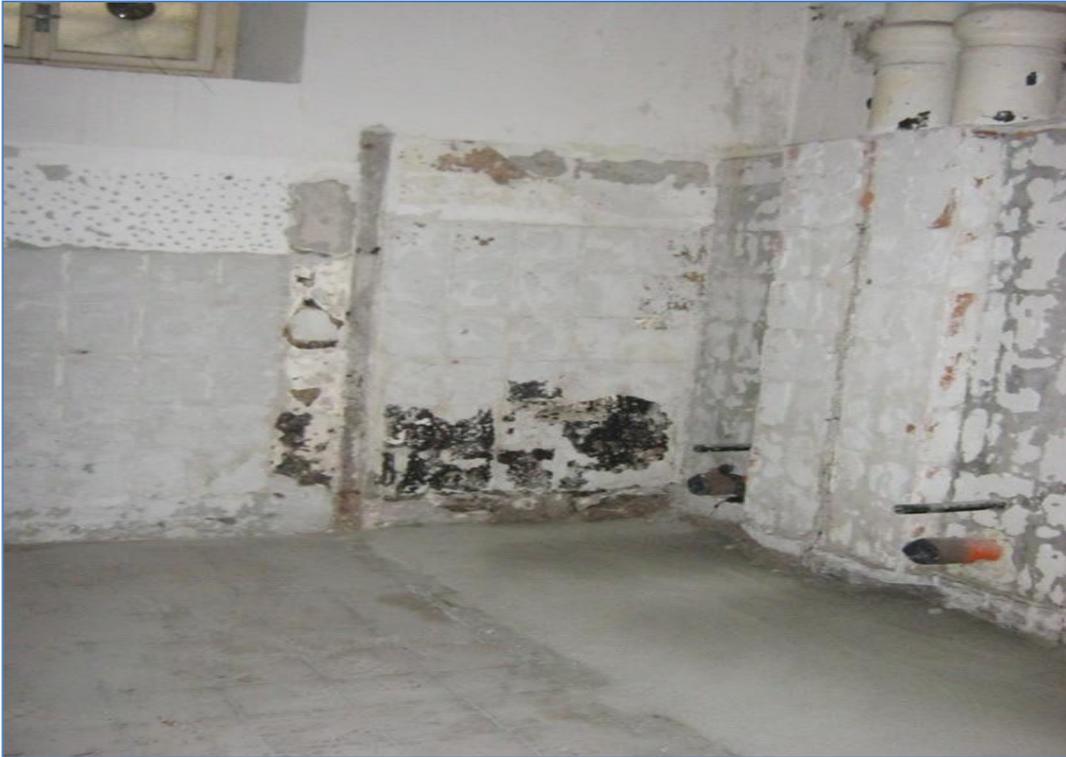
Foto 3 - stato manutentivo pavimentazione delle stanze.

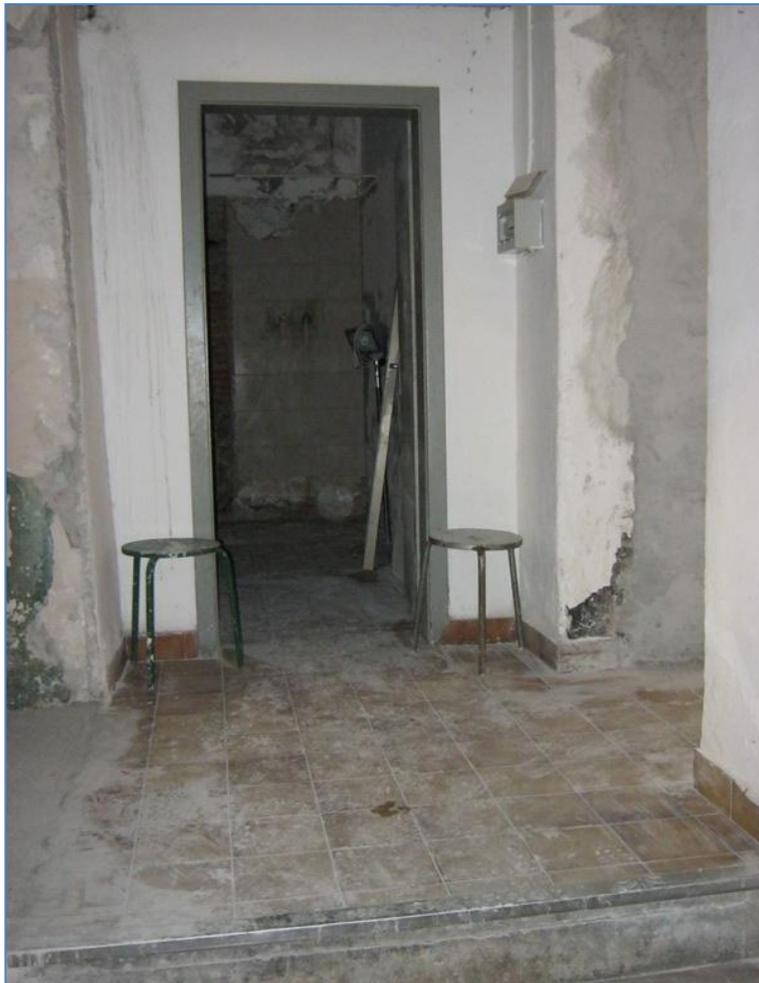
Gli infissi interni realizzati legno tamburato, si presentano in scadenti condizioni. La porta di ingresso è in legno, rinforzata (Foto 4 dell'Allegato 1).

- *infissi interni*: realizzati in legno tamburato si presentano in scadenti condizioni in quanto oltre il 50% della dotazione presente necessita interventi di sostituzione. La porta di ingresso è in legno rinforzata;

Foto 4 – infisso interno.
