ISPETTORATO DELLE INFRASTRUTTURE DELL'ESERCITO
6° REPARTO INFRASTRUTTURE

RELAZIONE TECNICO - DESCRITTIVA

PIACENZA

ALLOGGIO EPC0105

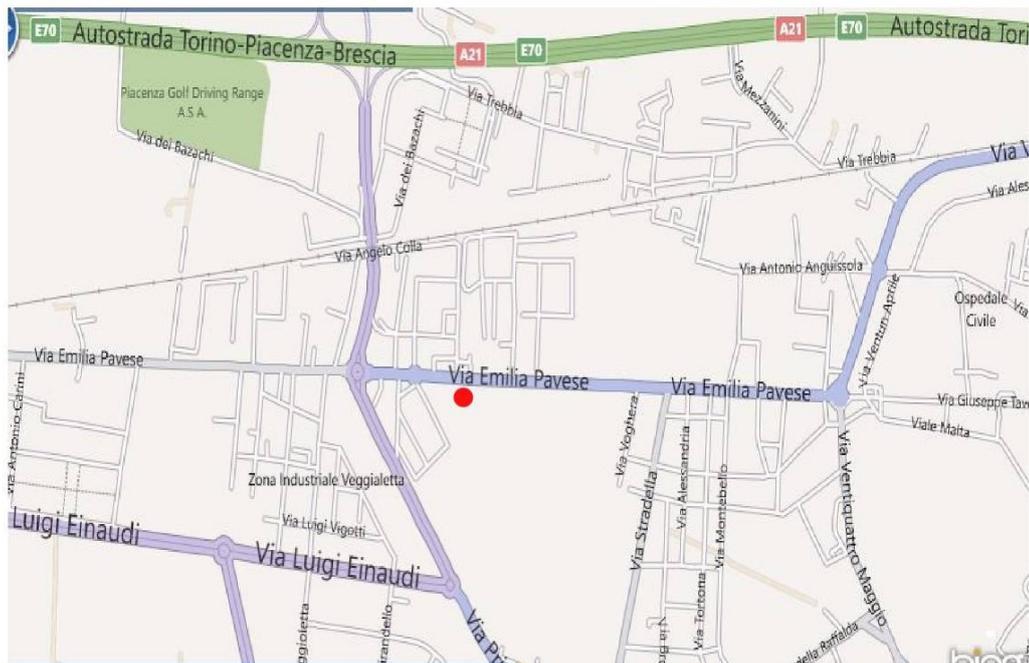
Mappa dell'area in cui è inserito il bene da valutare dove si evince la posizione rispetto a grandi strade di collegamento ed inquadramento territoriale.

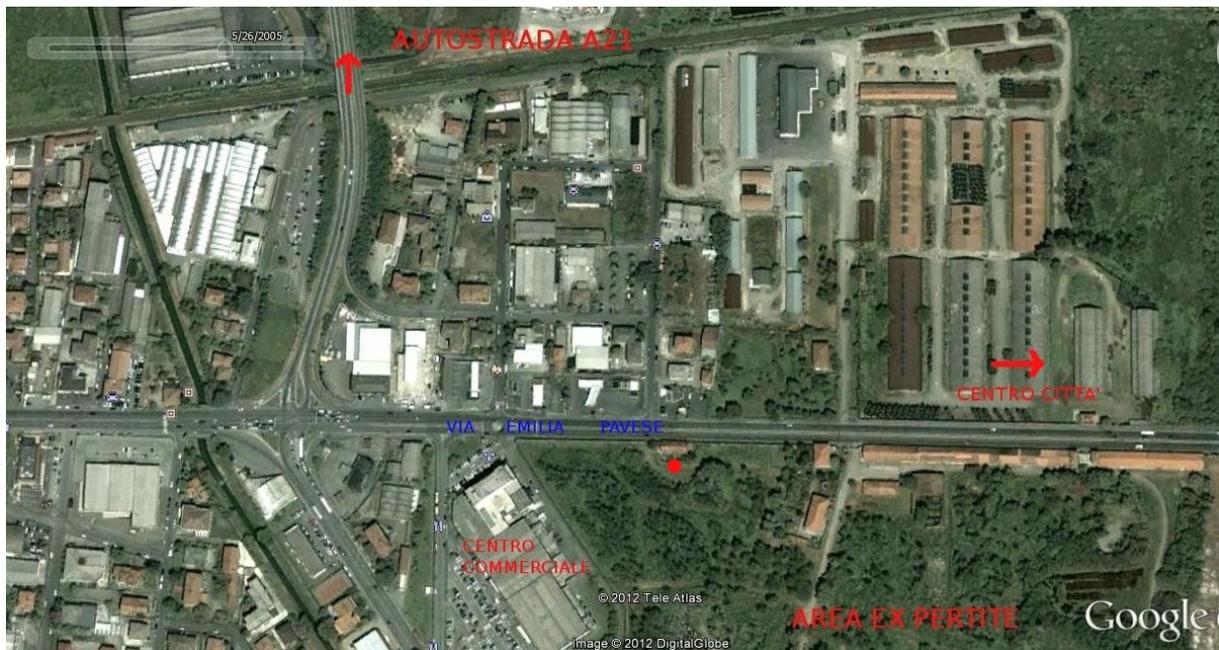
Particolare dell'area in cui è inserito il bene da valutare da cui evince il contesto urbanistico in cui è inserito

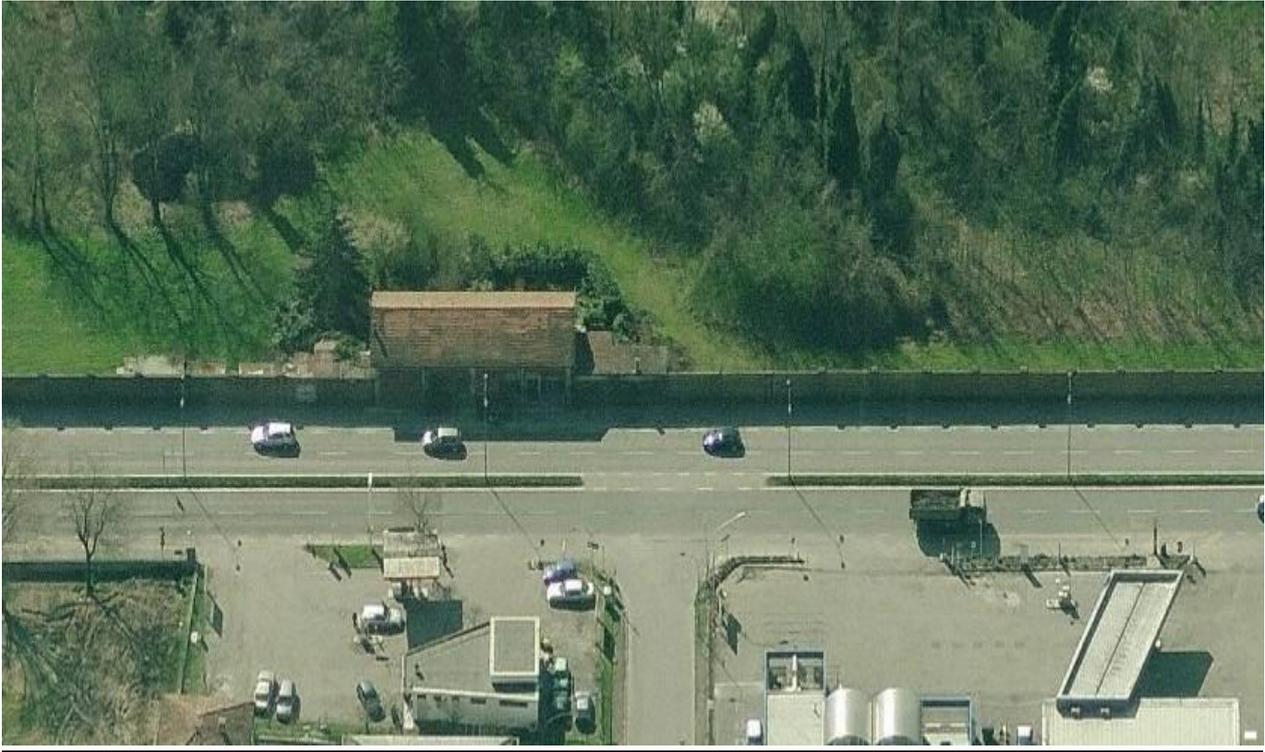
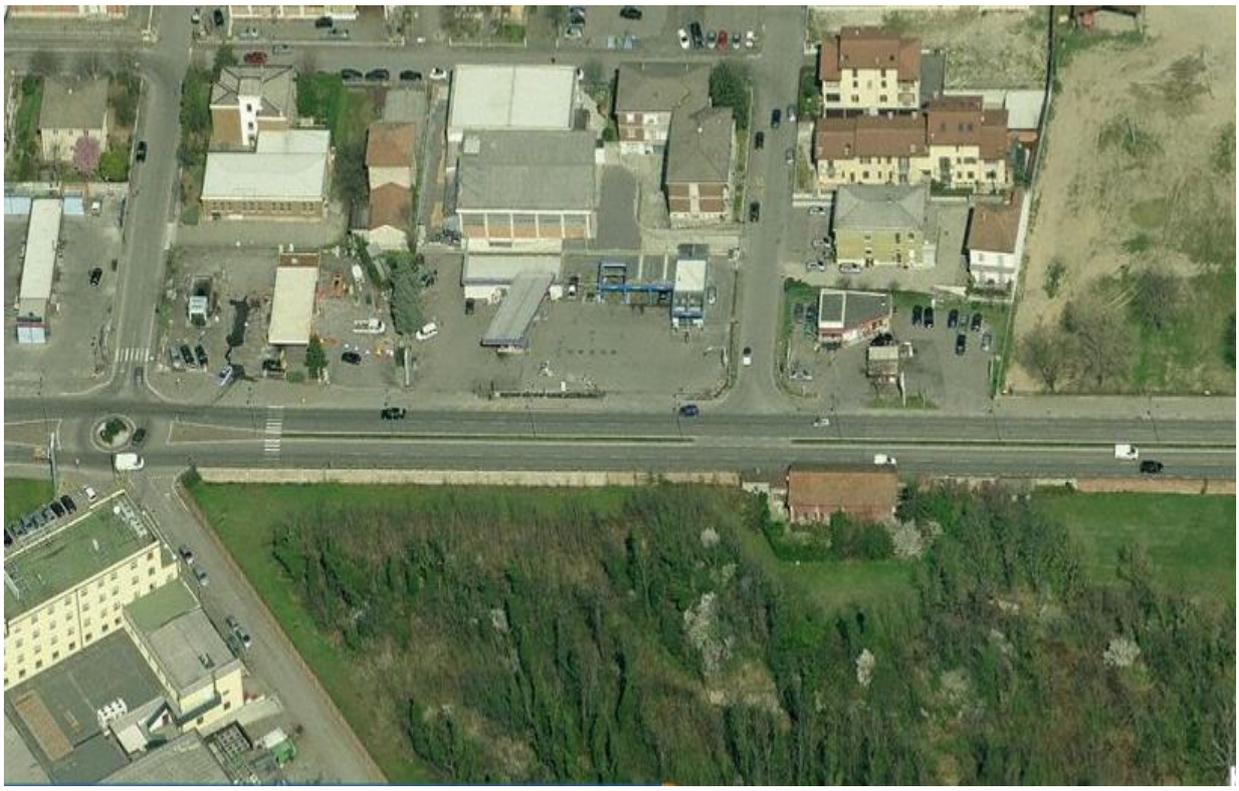
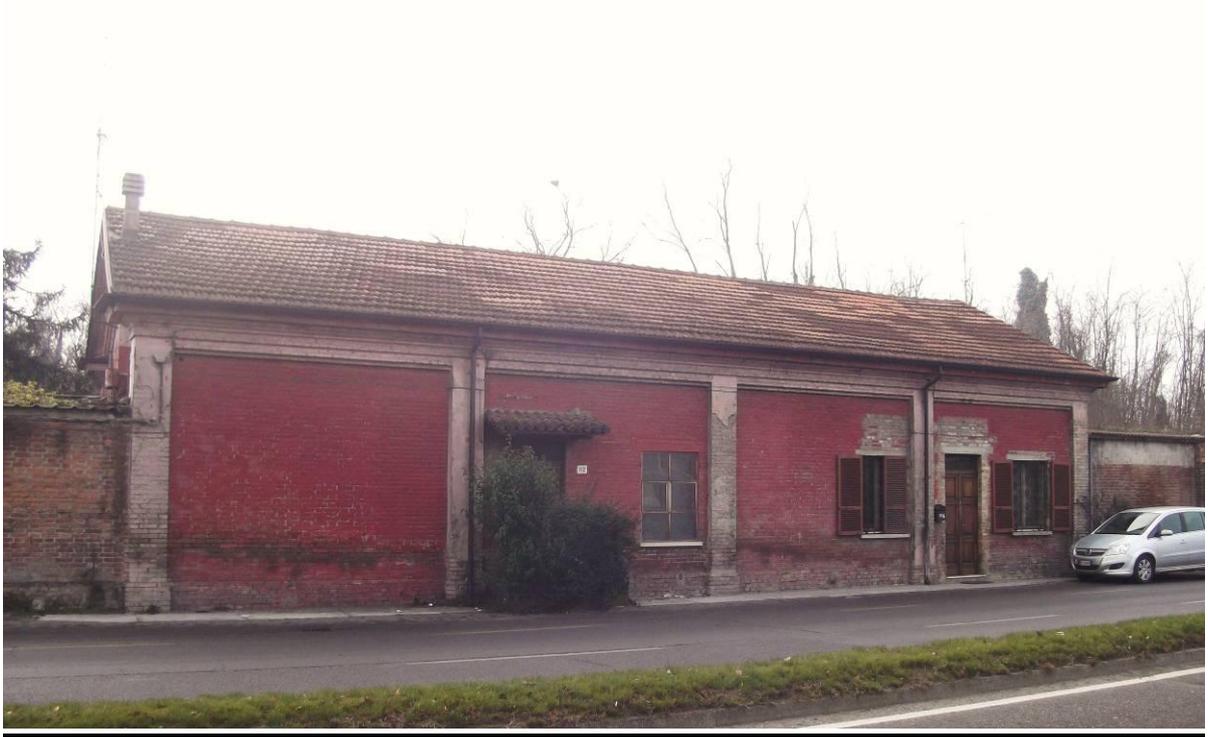
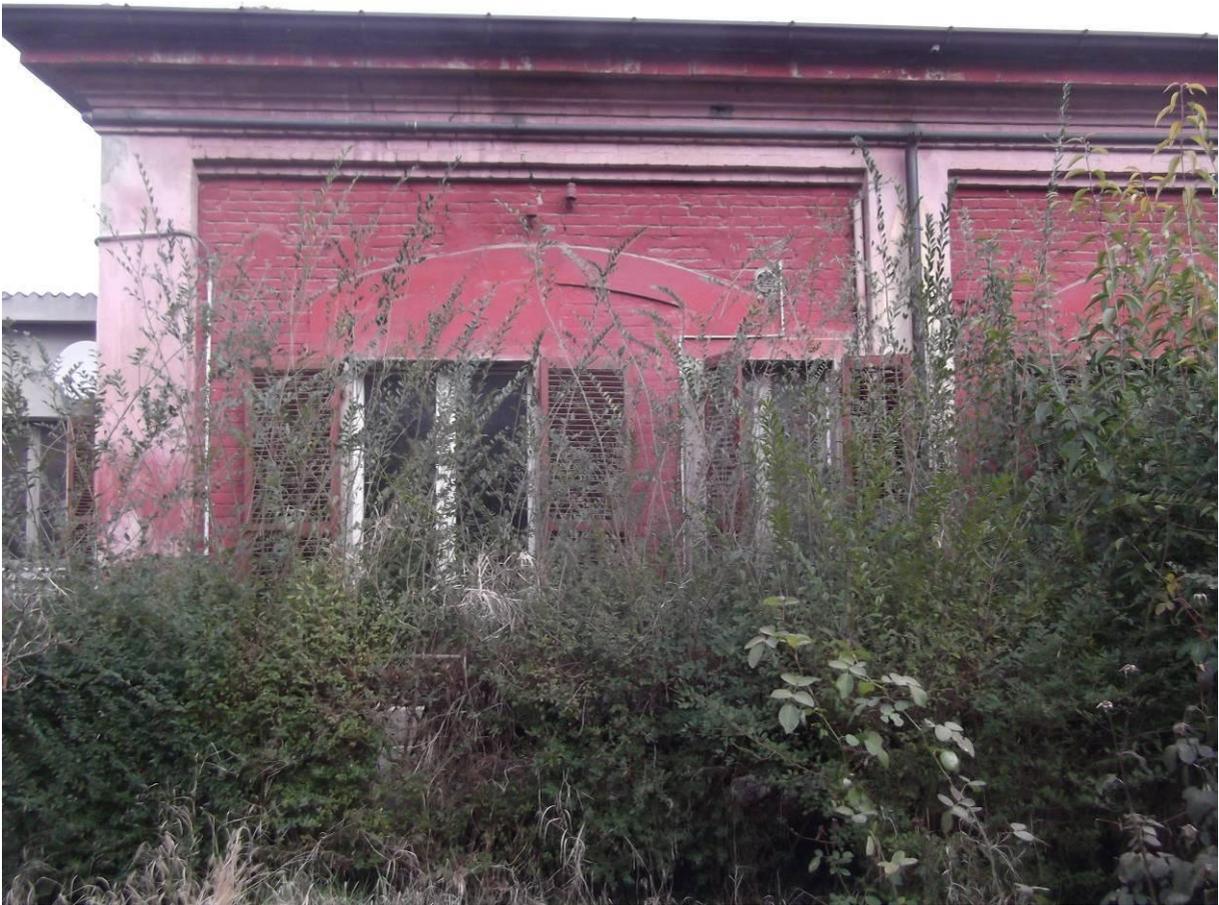
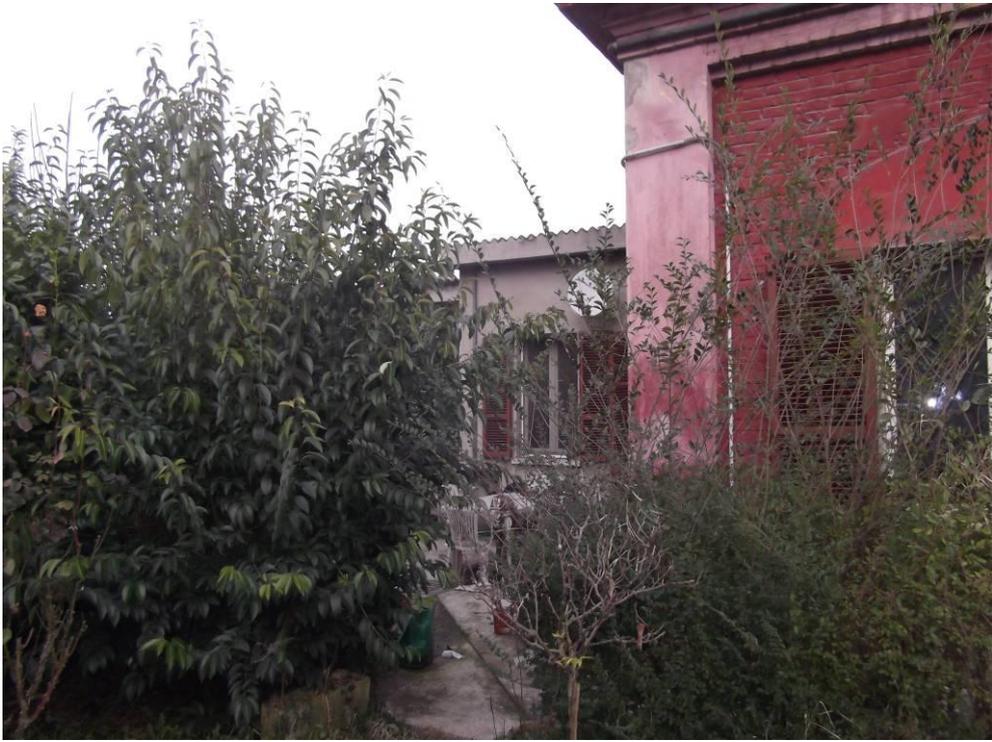
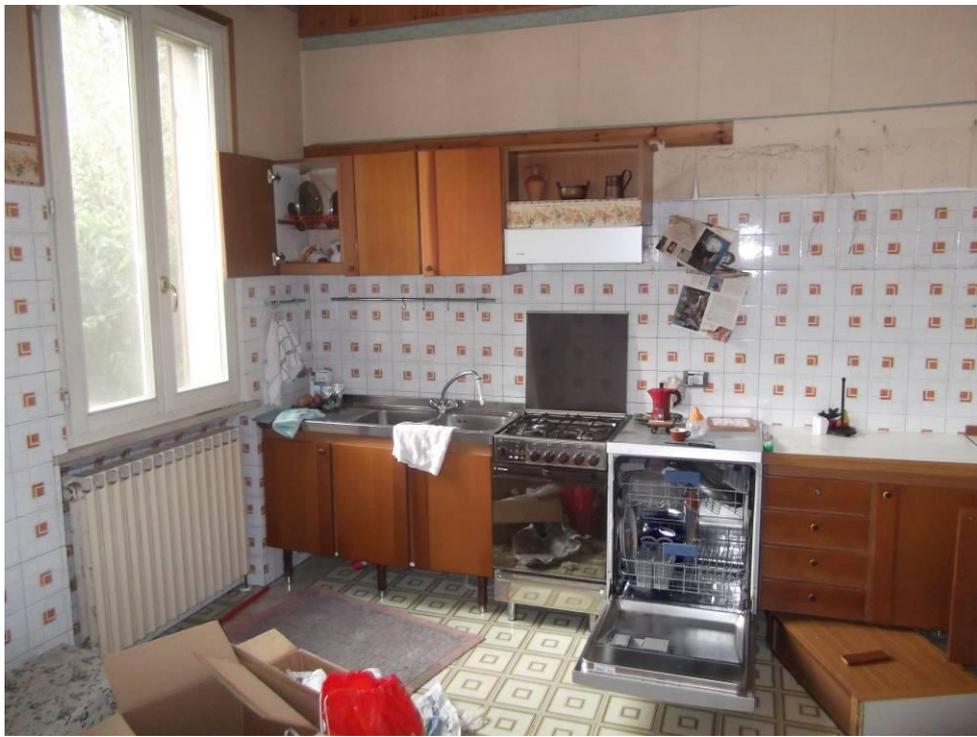
(Allegato 1 – fotografie).

facciate sono tinteggiate anche se presentano tracce di umidità di risalita e, in alcuni punti, si notano delle riparazioni alla muratura eseguite in mattoni che non sono mai stati ritinteggiati.

- la copertura permette l'infiltrazione delle acque piovane e necessita di revisione;
- Prospetti esterni con presenza di umidità di risalita ed in parte deteriorati.

Lo stato manutentivo risulta BUONO, nonostante gli interventi necessari alla copertura e relativa lattoneria ed alla manutenzione straordinaria dei prospetti esterni.
